## Odkrycie i konserwacja polichromii renesansowej na sklepieniu prezbiterium kościoła parafialnego w Lipnicy Wielkiej

Ochrona Zabytków 22/4 (87), 296-302

## ODKRYCIE I KONSERWACJA POLICHROMII RENESANSOWEJ NA SKLEPIENIU PREZBITERIUM KOŚCIOŁA PARAFIALNEGO W LIPNICY WIELKIEJ

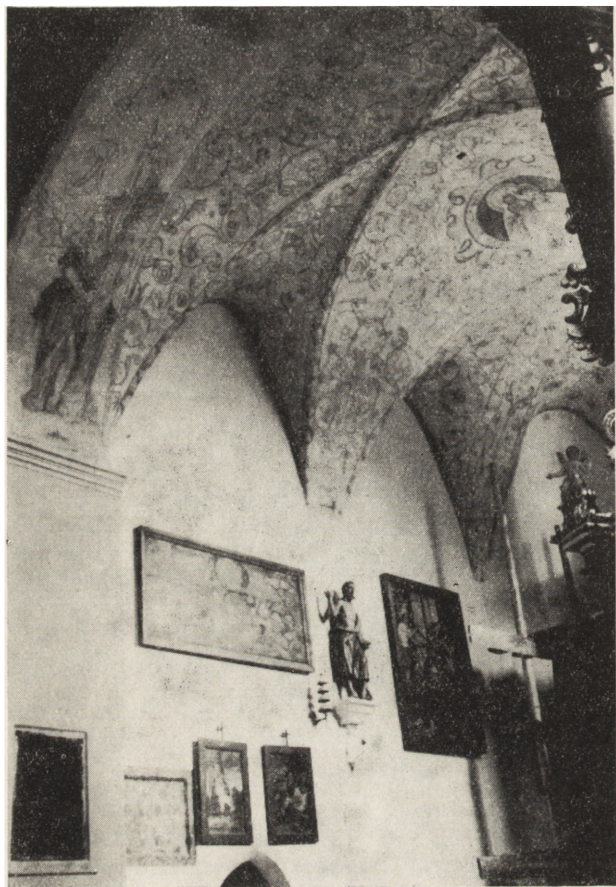
2. Lipnica Wielka, stratygrafia warstw na sklepieniu prezbiterium. a — polichromia XVIII w.; b, c — pobiata; d — polichromia XVII-wieczna; e — pobiata; f — tynk; g — resztki tynku wcześniejszego; h — sklepienie ceglano-kamienne.

W takiej sytuacji w porozumieniu z Wojewódzkim Urzędem Konserwatorskim w Krakowie, po wizji lokalnej i analizie problemu biorąc pod uwagę odkrycie pod malowidłem rokokowym warstwy polichromii XVII-wiecznej (il. 2), zdecydowano się na usunięcie warstwy zewnętrznej<sup>8</sup>. Ustalony harmonogram prac konserwatorskich przewidywał w pierwszym rzędzie sporządzenie pełnej dokumentacji warstwy polichromii przeznaczonej do usunięcia, by następnie przystąpić do odsłonięcia pokrywającej całą płaszczyznę sklepienia i dobrze na ogół zachowanej dekoracji renesansowej. Prace dokumentacyjne, poza opisem stanu zachowania, zdjęciami fotograficznymi, wykonaniem na rozwinięciu sklepienia w skali 1:20 przerysu układu kompozycyjnego z oznaczeniem zasięgu oraz charakteru zniszczeń, objęły przede wszy-

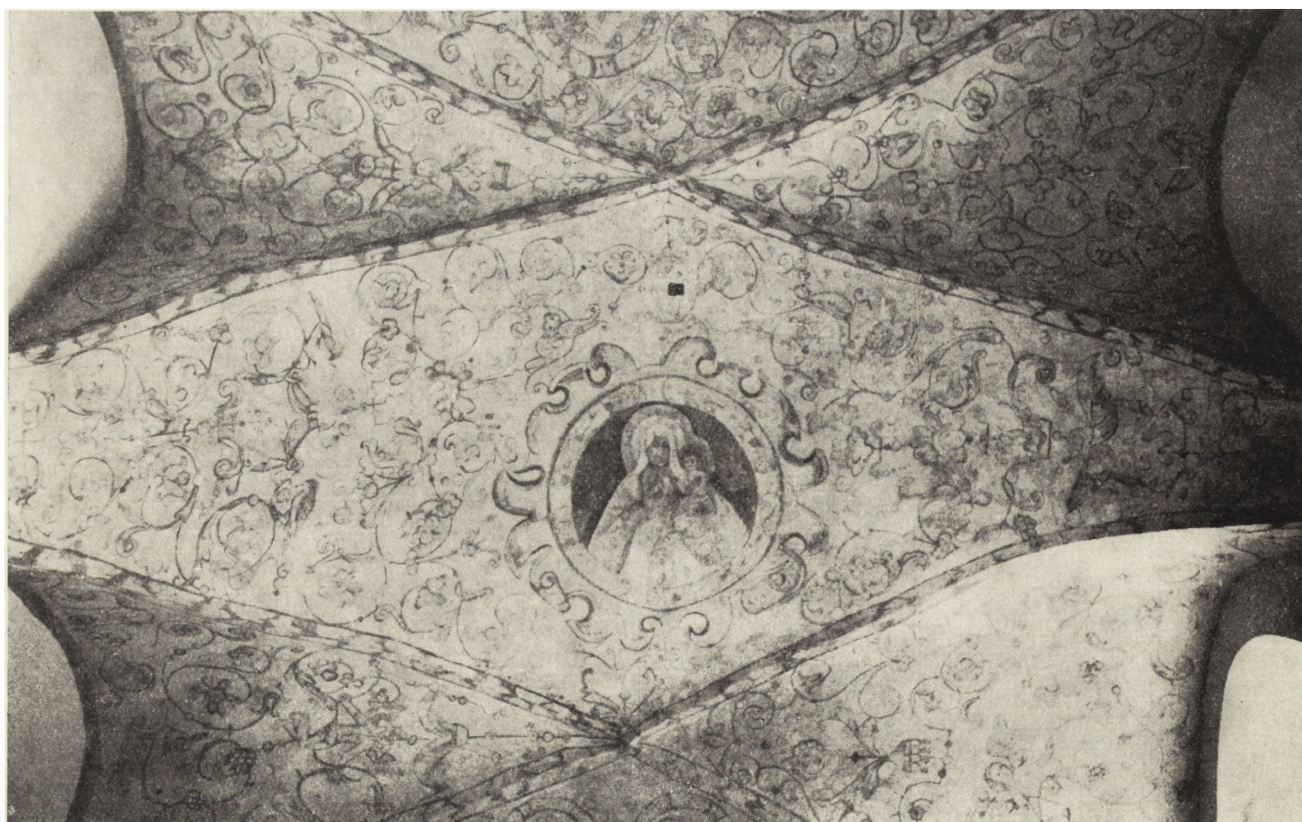
3. Lipnica Wielka, kościół parafialny, ogólny widok prezbiterium po konserwacji XVII-wiecznej polichromii na sklepieniu

4. Lipnica Wielka, część centralna XVII-wiecznej polichromii na sklepieniu. Stan po konserwacji

Polichromia XVII-wieczna ma charakter czysto dekoracyjny. Na jednolitym, w zasadzie jasnym, żółtawo-szarym tle malarz renesansowy pokrył sklepienie rysowanymi bardzo wprawnie i z dużą kulturą plastyczną splotami roślinnymi z akcentami kwiatowymi, ptaszkami oraz elementami figuralnymi (il. 3). Na samym środku sklepienia o owalnej, obrzeżonej ornamentem zwijającym ramie znajduje się obraz M. Boskiej Częstochowskiej (il. 4). Sploty roślinne w środkowych żaglach sklepienia, jak też w lunetach rozłożone są od osi środkowych, poprzecznych w stosunku do prezbiterium symetrycznie, na zasadzie budowy ornamentalnego układu kandelabrowego. W osiach tego układu na płaszczyznach lunet głównymi akcentami są uskrzydłone aniołki lub diabełki, zazwyczaj z nietoperzowatymi skrzydełkami (il. 5), natomiast w środkowych partiach beczki sklepienia od strony wschodniej i zachodniej namalowane są po dwie bliźniacze ramy koliste z wieńców roślinnych wypełnionych elementami rozetowymi. Krawędzie styku płaszczyzn sklepienia akcentowane są wąskimi ornamentami pasmowymi z elementami listkowymi (il. 6). Na podniebieniu tęczy brak motywów roślinnych. U podstaw łuku podtęcza, szerokiego około 1 m, znajdują się postacie uskrzydłonych aniołków trzymających symbole Męki Pańskiej: krzyż z koroną cierniową po lewej a słup z różgą i kogutem po prawej stronie (il. 7). Powyżej rozmieszczone są inne symbole męki: suknia, kości do gry, rękawica, szabla, miska z dzban-

Realizację programu konserwatorskiego, obejmującego przytwierdzenie odstających tynków do podłoża, uzupełnienia ubytków tynku i pobiał, odczyszczenie, punktowanie i utrwalenie powierzchni malowideł, jak też ogólną aranżację wnętrza<sup>10</sup>, przeprowadzono systematycznie, począwszy od związania tynków z podłożem. Do tego celu użyto roztworu acetalowanego polioctanu winylu, rozproszanego w filtrowanym alkoholu etylowym z wypełniaczem z proszku pumekсового. Roztwór wprowadzano przez wiercone w tynku otwory o średnicy około 5 mm. Dzięki stosunkowo

gęstej siatce otworów (ok. 20—30 na 1 m<sup>2</sup>) tynki zostały w zasadzie wzmocnione i związane z wątkiem. Ze względu jednak na bardzo nierówną jego powierzchnię w dalszym ciągu odstają na bardzo niewielkich przestrzeniach, co jest już zjawiskiem całkowicie niegroźnym. Uzupełnienia niewielkich powierzchniowo ubytków tynki wykonano zaprawą piaskowo — lub pumeksowo-poliocetanową, większych — wapienno-piaskową i powleczono pobiałkami wapiennymi. Następnie odczyszczono powierzchnię malowidła, a kolor zregenerowano (gdzie to było niezbędne) kwasem cytrynowym. Punk-

townie przeprowadzono używając pigmentów w proszku na spoiwie z alkoholu poliwinylowego ze środkiem przeciwgnilnym, kazeiny wapiennej, a częściowo wykonano je walorowo ołówkiem grafitowym. Uzupełnienia ubytków malowidła wykonano w tonie jaśniejszym od otoczenia, kreskowaniem ukośnym. Większe fragmenty uzupełnień zostały obwiedzione ciemną, cienką kreską grafitową. Wszystkie uzupełnienia są łatwo rozpoznawalne. Polichromię utrwalono przez rozpylenie 3—4% roztworu acetalowanego poliocetanu winylu w filtrowanym alkoholu etylowym.

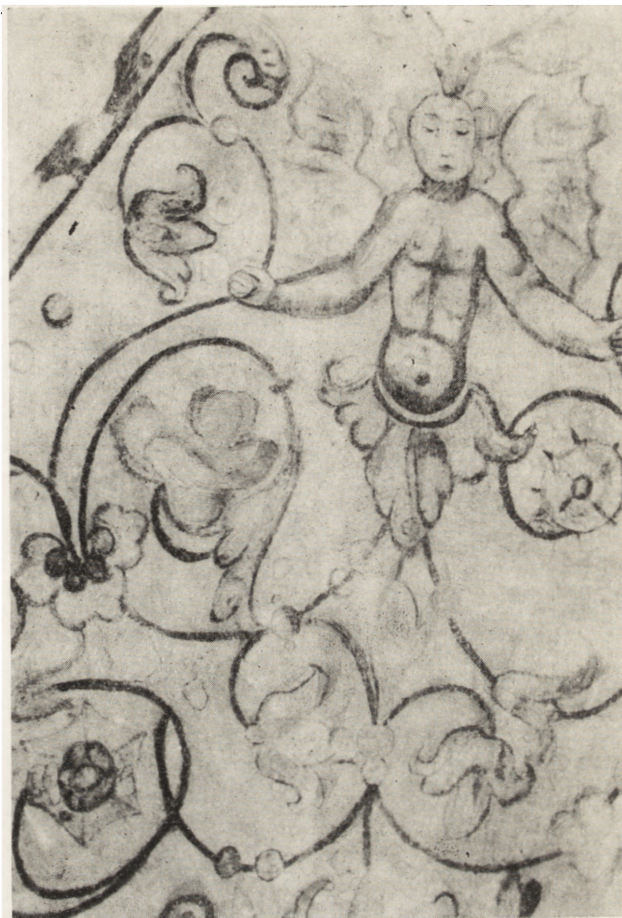
5. Lipnica Wielka, ornamentalny fragment XVII-wiecznej polichromii na sklepieniu. Stan po konserwacji

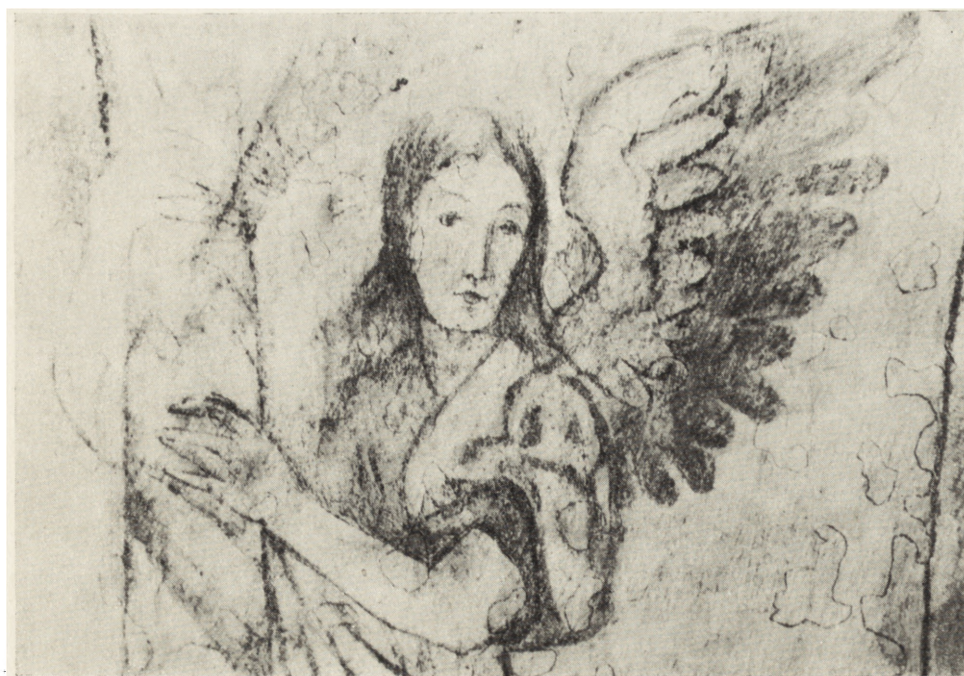
7. Lipnica Wielka, fragment z postacią anioła XVII-wiecznej polichromii podniebienia łuku tęczowego. Stan po konserwacji

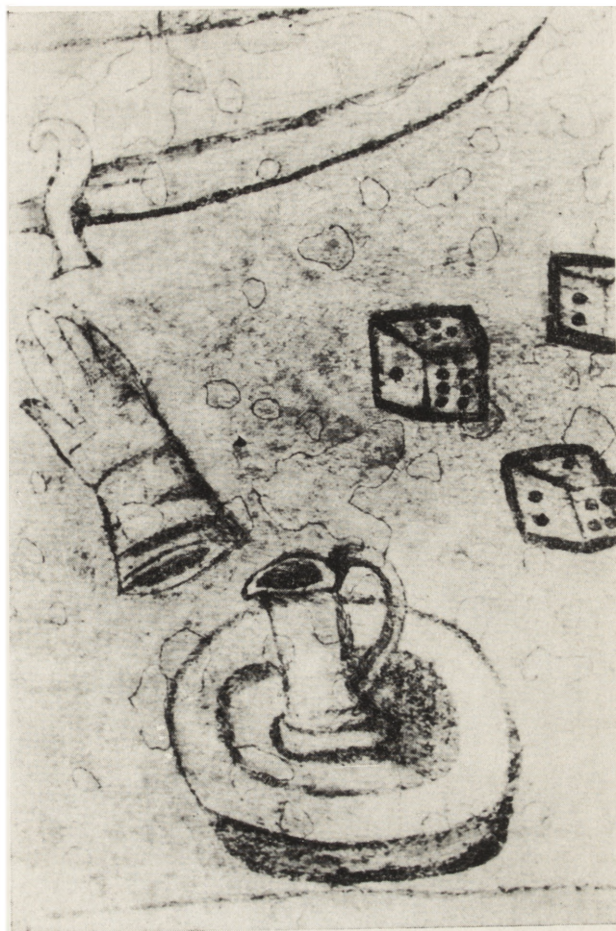
kiem, woreczek ze srebrnikami, obcegi i młotek (il. 8). Środek jest zaakcentowany wyobrażeniem głowy Chrystusa.

8. Lipnica Wielka, fragment z narzędziami męki pańskiej XVII-wiecznej polichromii podniebienia łuku tęczowego. Stan po konserwacji
