Nowe odkrycia i prace konserwatorskie w refektarzu klasztoru dominikanów w Krakowie

Ochrona Zabytków 23/1 (88), 36-46

1970

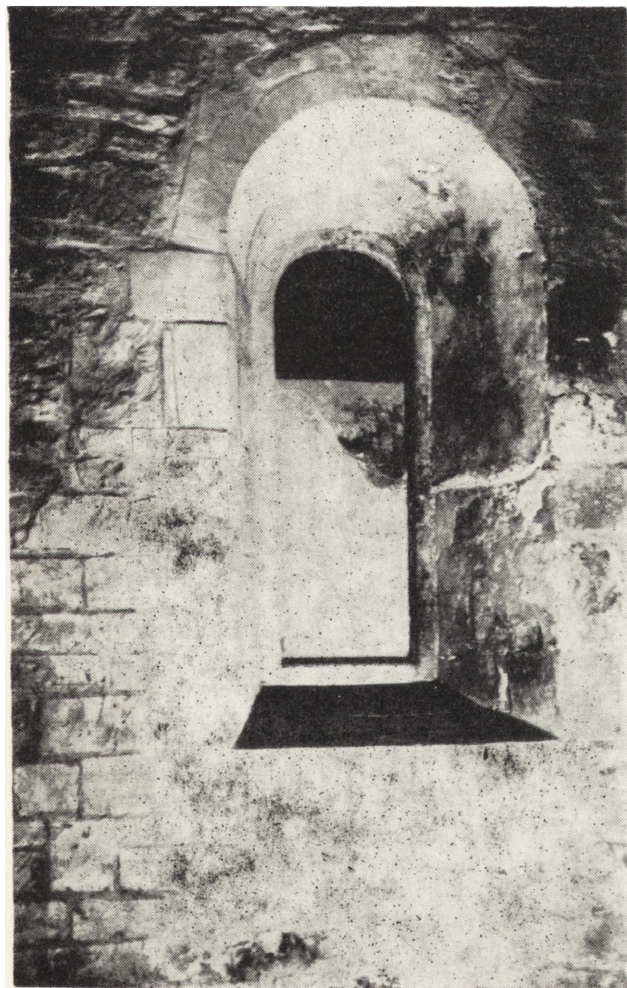
6. Kraków, refektarz klasztoru dominikanów, okno romańskie w ścianie wschodniej

6. Dominican Friars Monastery at Cracow — Romanesque window in the south wall of refectory

Równocześnie z odbiciem tynków ze ścian wyburzono zamurowania, głównie w ścianie wschodniej, i w ten sposób odsłonięto dwa okna romańskie: jedno podłużne (e) o wymiarach wewnątrz 135×45 cm, dwustronnie rozglifione o półkolistym zwieńczeniu, z podwójnym półkolistym romańskim wałkiem (il. 6), drugie okrągłe (f), również dwustronnie rozglifione i z takim samym wałkiem (il. 7). Oba okna zachowały się niestety tylko w połowie. Symetrycznie po drugiej stronie okna okrągłego zajmującego centralne położenie w ścianie, znaleziono ślad drugiego okna podłużnego. Jest to negatyw wyciśnięty w zaprawie na skraju głównych drzwi (a), przy których wybijaniu w XV w. to właśnie okno zniszczono. Okno podłużne zostało uzupełnione, okrągłego nie dało się zrekonstruować, ponieważ część jego zajmują główne drzwi. Romańskie okna w ścianie południowej odsłonięte podczas po-

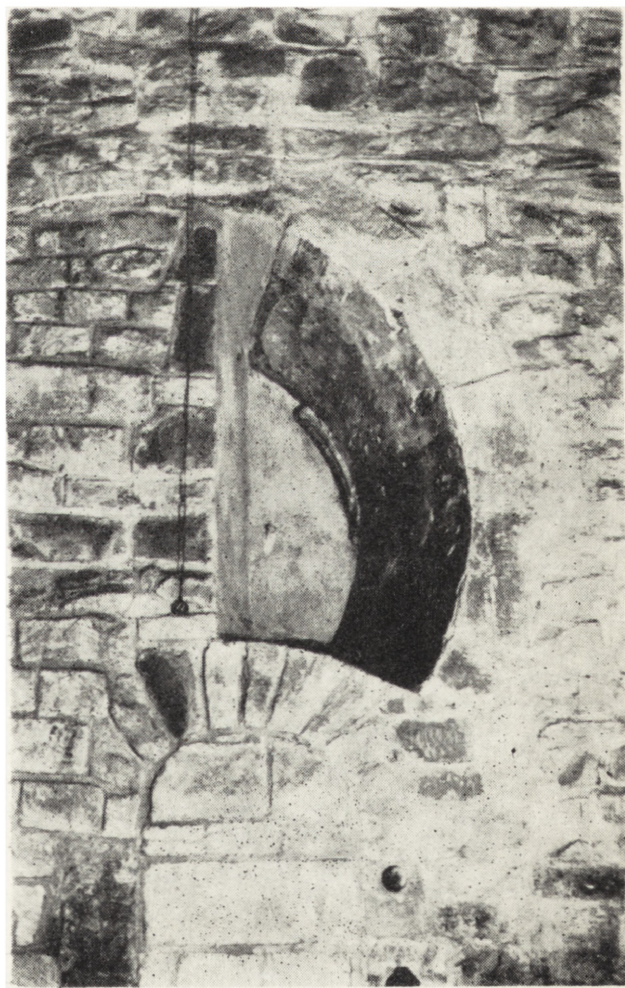
7. Kraków, refektarz klasztoru dominikanów, okrągłe okno romańskie w ścianie wschodniej

7. Dominican Friars Monastery at Cracow — Romanesque circular window in the refectory

W oknie okrągłym odkryto polichromię romańską przedstawiającą krzyż złożony z czterech pól zielonych i czerwonych, na przemian po sobie następujących. Szczątki polichromii zachowały się w oknie podłużnym w północno-wschodnim narożniku ścian. Polichromia w oknach leży na cienkim narzucie; na ścianach znajdowała się na pobiałe, rzuconej bezpośrednio na kamień. Polichromię w oknach zabezpieczono.

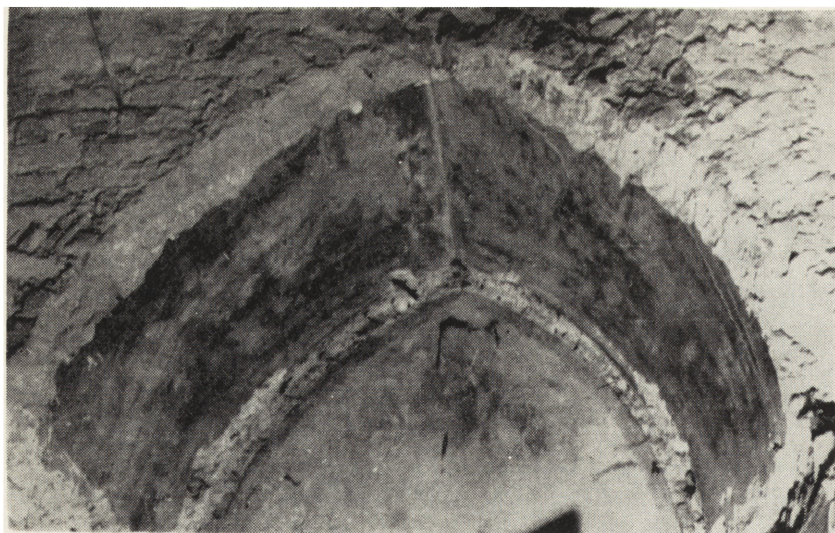
8. Kraków, refektarz klasztoru dominikanów, gotycki łuk nad drzwiami w ścianie wschodniej

8. Dominican Friars Monastery at Cracow — Gothic arch above the door in the refectory's south wall

W trakcie konserwacji wyburzono też nowe zamurowanie znad głównych drzwi znajdujących się w ścianie wschodniej, przywracając im w ten sposób gotycką formę z XV w. taką, jaką miały, gdy je wykonano w starej romańskiej ścianie przy ówczesnej przebudowie refektarza (il. 8). Podłogę drewnianą zerwano, a na jej miejsce położono posadzkę ceraniczną z płytek.

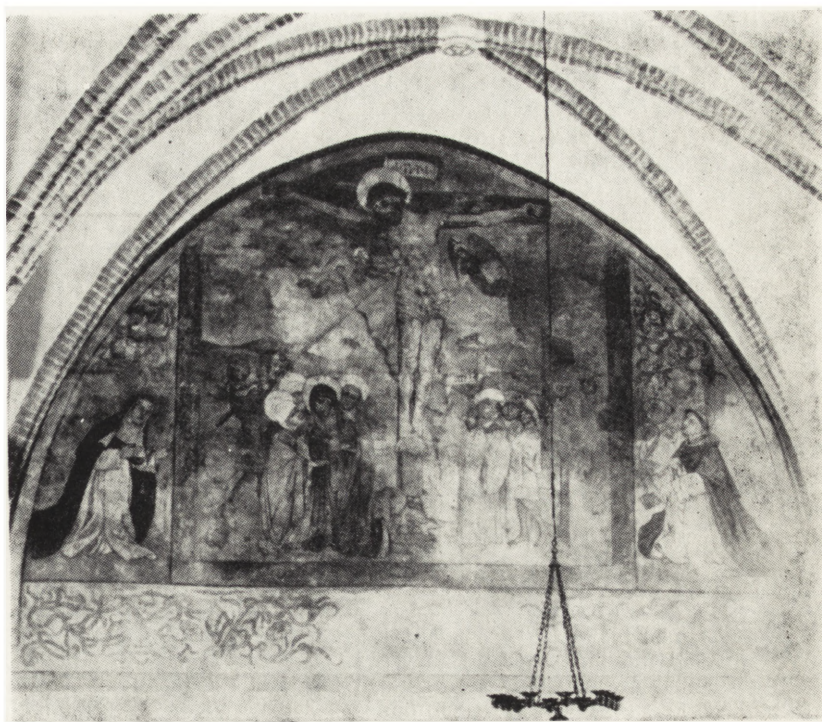
9. Kraków, refektarz klasztoru dominikanów, gotyckie malowidło na ścianie zachodniej

9. Dominican Friars Monastery at Cracow — Gothic painting on the refectory's west wall

Równocześnie zakonserwowano i polichromię na ścianie zachodniej (il. 9). Polichromia ta, o wymiarach 9×5 m, przedstawia mękę Chrystusa na Kalwarii. Obok krzyża stoją po jego prawej stronie na pierwszym planie Matka Boska w otoczeniu dwóch niewiast i św. Jana, który ją podtrzymuje. Nieco z tyłu widoczny jest Longin przebijający bok Chrystusa, oraz drugi żołnierz. Po przeciwnej stronie krzyża widoczna jest grupa trzech mężczyzn, za którą znajduje się żołnierz z rozwiniętym proporcem w ręku. Kto stoi na czele tej grupy trudno określić, można jednak przypuszczać, że jest to Józef z Arymatei. U stóp krzyża klęczy małutka postać dominikanina, którego słowa modlitwy: *Miserere mei Deus* (zmiłuj się nade mną Boże) widoczne są na wstędze inskrypcyjnej. Może to być twórca polichromii albo jej fundator, to jest miejscowy przeor. Na wysokości piersi Chrystusa unoszą się w powietrzu po obu stronach krzyża dwaj aniołowie, z których jeden zbiera do kielicha krew wyciekającą z boku Chrystusa, a drugi adoruje Ukrzyżowanego. Wielką tę polichromię, obrysowaną pasami ramowymi, zamykają po bokach dwie klęczące postacie — św. Dominika i św. Katarzyny; pochodzą one już z okresu późniejszego.

bową grupę (J. Płuska, T. Stopka, J. Błyszko oraz piszący) pod nadzorem prof. dr J. Dutkiewicza i na podstawie jego receptury. Konserwacja była już konieczna, gdyż w częściach starszych polichromia zaczęła się łuszczyć. Zabiegi ograniczone zostały do rzeczy najkonieczniejszych. Po dwóch latach zmian w polichromii nie zanotowano.

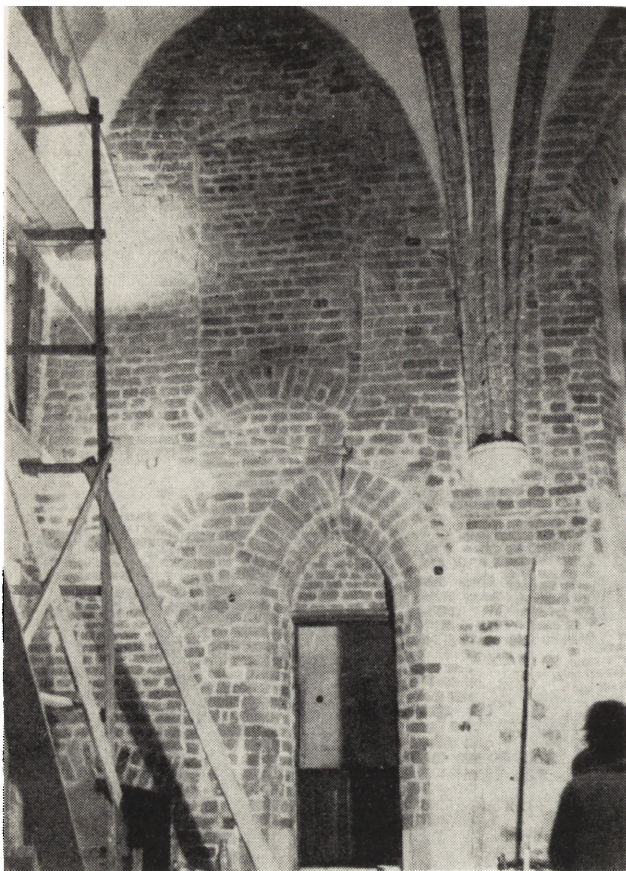
11. Kraków, refektarz klasztoru dominikanów, ślady zamurowanych otworów w górnej partii ściany północnej

11. Dominican Friars Monastery at Cracow — Traces of bricked up openings in the upper portion of the refectory's north wall

Połączenie z salą nad refektarzem było od strony dzisiejszej kuchni. Stąd w ścianie północnej pierwszego przęsła refektarza od zachodu mamy na wysokości piętra szereg zamurowanych drzwi, po których pozostały tylko łuki (il. 11). Wskazują one, jakie były tam przejścia do refektarza w różnych okresach. Drugie połączenie z górną salą było od strony wschodniej, są tam bowiem zamurówki na piętrze, widoczne od zewnątrz.

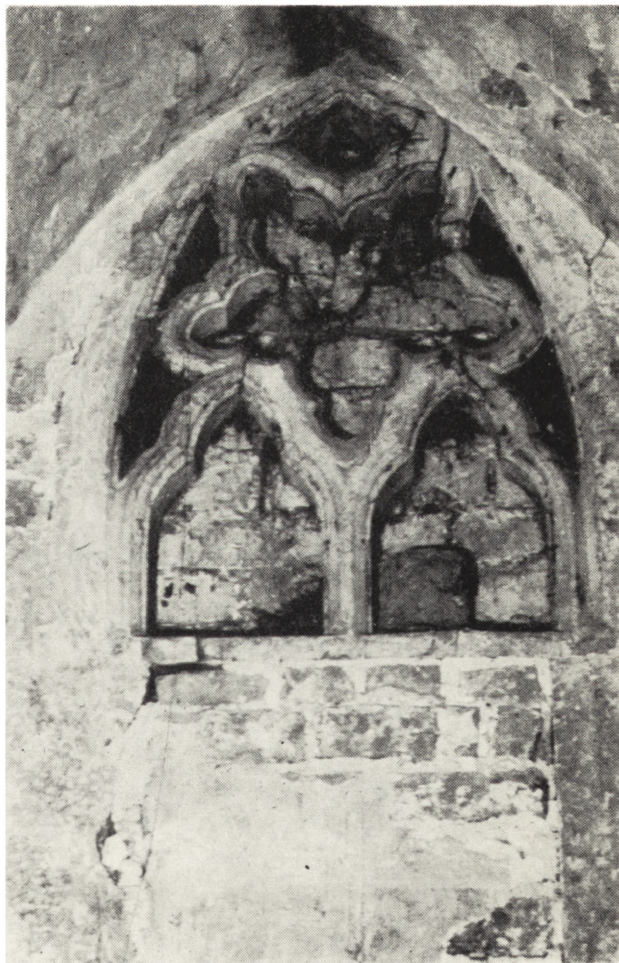
13. Kraków, skarbiec klasztorny dominikanów, maswerk gotycki

13. Dominican Friars Monastery at Cracow — Gothic tracery in the treasury

dobyto na światło dzienne XIII-wieczne reli-
kty — maswerki (il. 13), schody w murze pro-
wadzące do dormitorium znajdującego się na
piętrze, wsporniki i piec z ogromnym okapem.
Skarbiec znajduje się na parterze we wschod-
niej części klasztoru i przylega od północy bez-
pośrednio do gmachu gimnazjum św. Jacka.
Pewne ślady wskazują, że obecny Skarbiec był
częścią większej budowli o fasadzie długości
22 m, obejmującej dodatkowo teren trzech po-
mieszczeń sąsiadujących od północy (zob. il.
1 — linia przerywana). Prowadził do tej budo-
wli duży wczesnogotycki portal, którego więk-
szy fragment (k) zachował się we wschodniej
ścianie dzisiejszego atrium (F).
