Pierwszy etap rekonstrukcji teatru na Kom el Dikka w Aleksandrii

Ochrona Zabytków 23/3 (90), 182-196

PIERWSZY ETAP REKONSTRUKCJI TEATRU NA KOM EL DIKKA W ALEKSANDRII

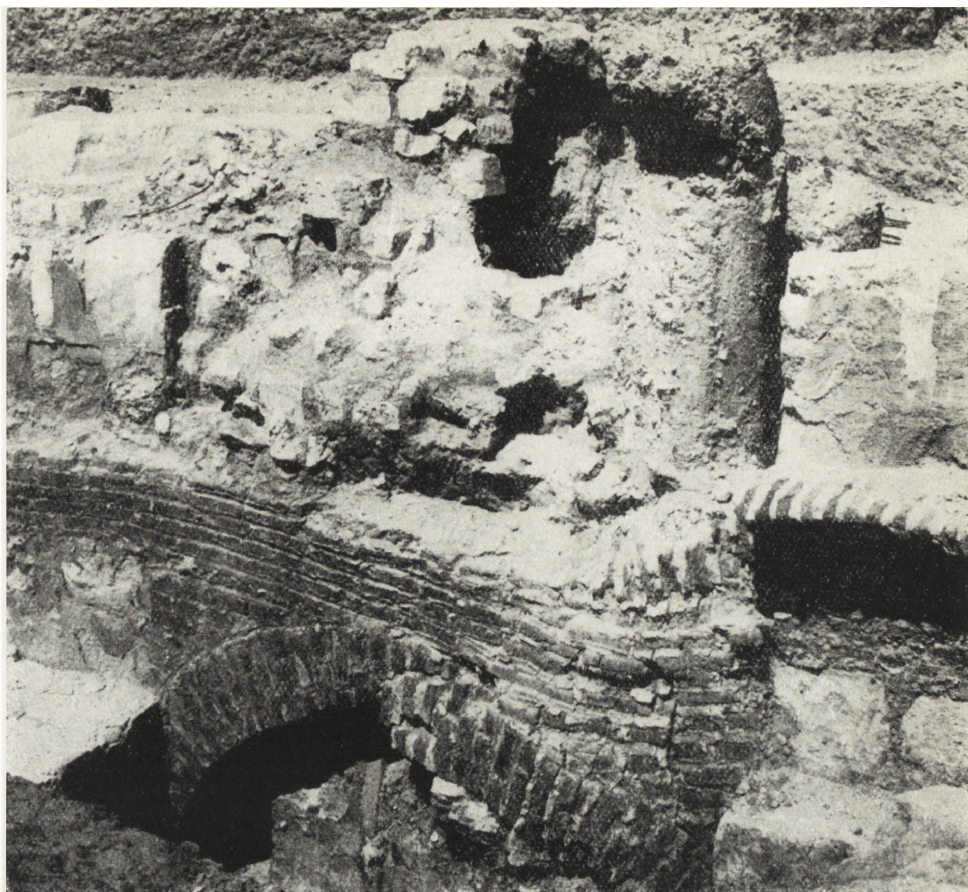
1. Aleksandria, teatr,
żelbetowy pal zabetono-
wany w ścianę zew-
nętrzną (fot. W. Jerke)

1. Alexandria, Theatre —
reinforced concrete pile
of concrete into the
outer wall

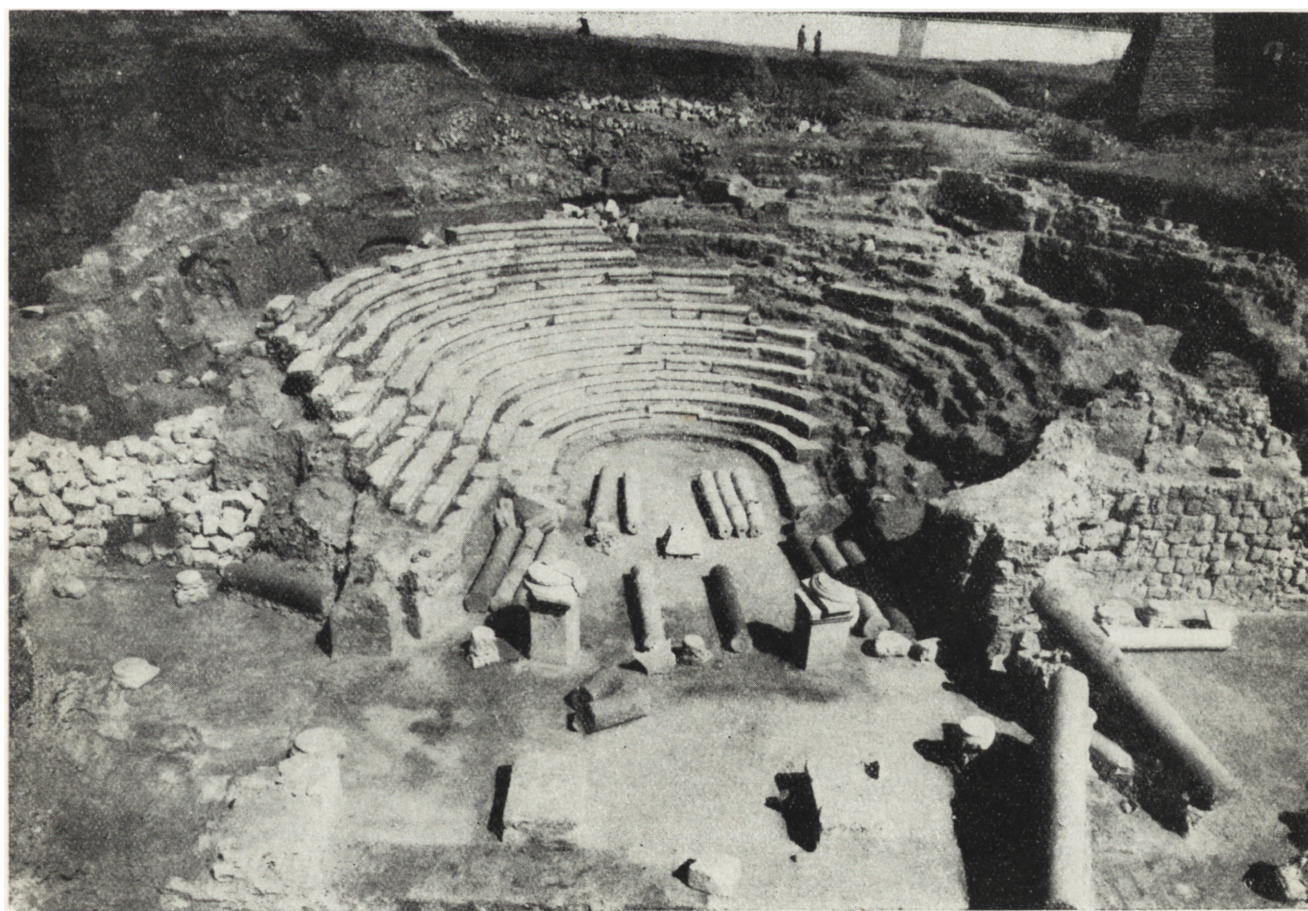
1

2. Aleksandria, teatr,
stan prac wykopalisko-
wych w październiku
1966 (fot. A. Dziewa-
nowski)

2. Alexandria, Theatre —
excavations in state as
per October 1966

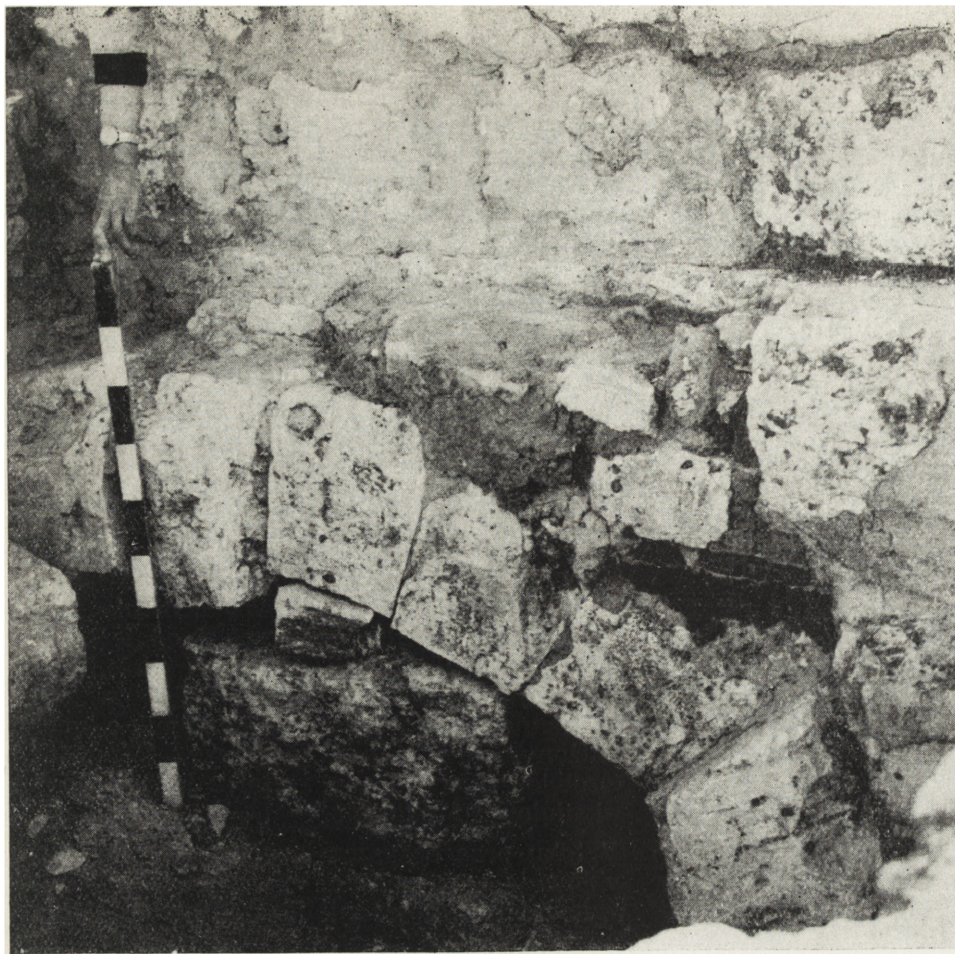
7. Aleksandria, teatr, sklepienie południowego vomitorium (fot. W. Jerke)

7. Alexandria, Theatre — Arch in the south-end vomitory

Przy rekonstrukcji *vomitorium* i *parodos* celem zwiększenia walorów dydaktycznych obiektu, zaniechano odbudowy blokaży. Chodzi o pokazanie struktury ich wewnętrznej konstrukcji, a także poszerzającego się od południa *parodos*. Należy też dodać, że na zakończeniu — od strony orchestry — sklepień pn. i pd. *vomitorium* wykonane zostały w substrukcji płyty żelbetowe zbrojone krzyżowo, szersze o ok. 1 m (0,5 m po obu stronach) od *vomitoriorów* w świetle i długie na ok. 1,5 m. Płyty te mają w przyszłości umożliwić usunięcie blokaży z tychże *vomitoriorów* bez naruszenia zrekonstruowanej widowni (il. 4B).

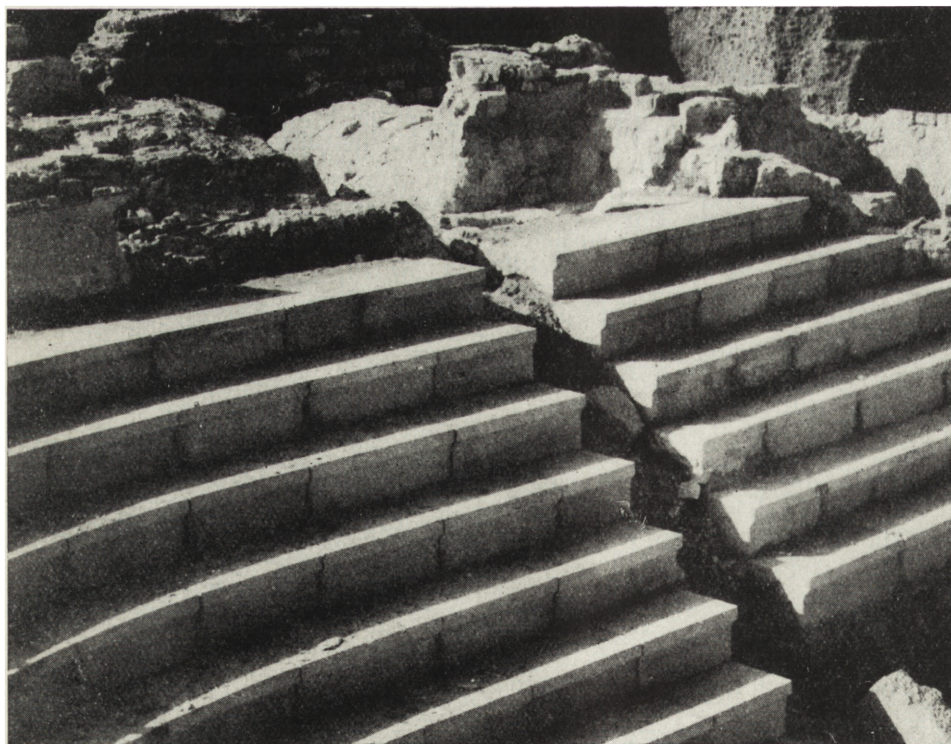
8. Aleksandria, teatr, południowa część widowni w trakcie rekonstrukcji, widoczny łuk parodos oraz negatywy brakujących dwu najwyższych rzędów siedzeń (fot. W. Kołataj)

8. Alexandria, Theatre — The south-end part of auditorium under reconstruction, visible arc of parodos and the negative of the lacking two uppermost rows of seats

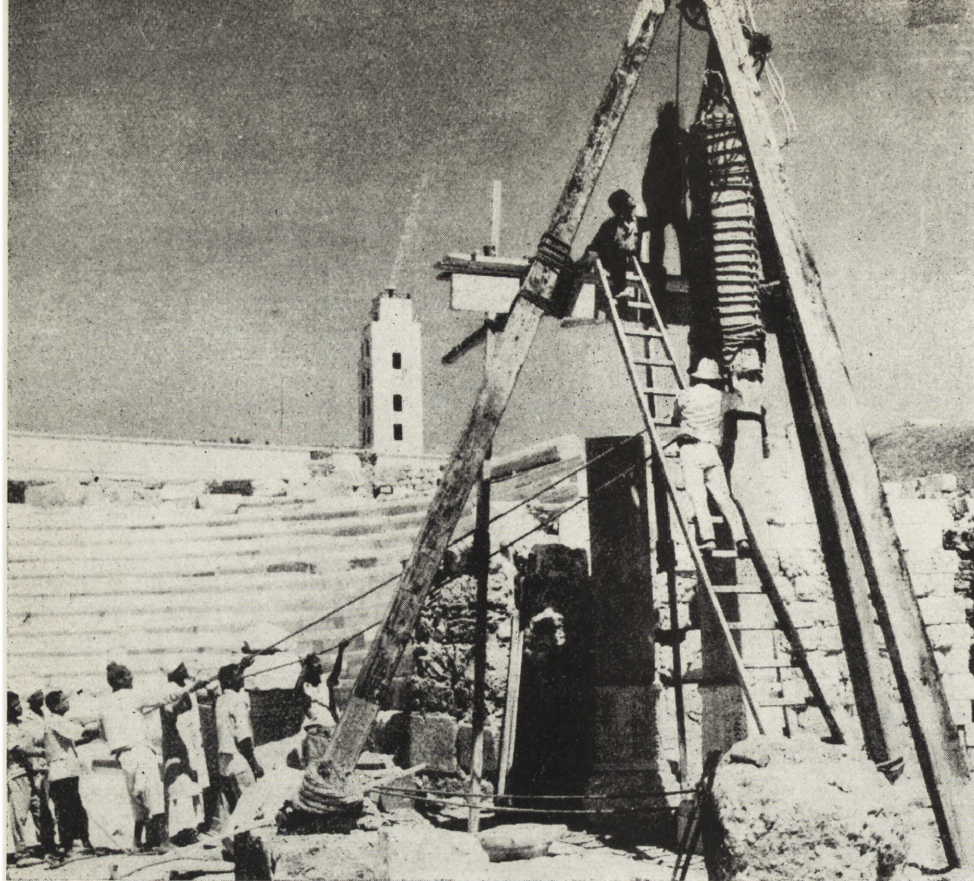
9. Aleksandria, teatr,
montaż kolumny westi-
bulu, (fot. W. Jerke)

9. Alexandria, Theatre —
Assembling of a vesti-
bule column

Po krótkiej przerwie spowodowanej działaniami wojennymi, w lipcu 1967 r. przystąpiono do rekonstrukcji kolumn arkady południowej w westibulu (il. 9) oraz do korekty położenia piedestałów i baz pozostałych z wielkiej arkady, oddzielającej westibul od audytorium. Po wzmocnieniu i wyrównaniu fundamentów ustawiono na nich ponownie dwuczęściowe marmurowe bazy południowej arkady. Odpadłą częściowo od fundamentów oryginalną okładzinę z płyt marmurowych uzupełniono sztucznym kamieniem imitującym marmur, sporządzonym z białego cementu portlandzkiego, proszku i frakcji marmurowej oraz stłuczki szklanej w stosunku 1:1:1. Powierzchnię obrobiono zębakiem. Górne płaszczyzny baz wypoziomowano. W punktach centralnych wykuto otwory o średnicy 3,5 cm, głębokie na 15—17 cm, celem połączenia ich z trzonami kolumn na trzpienie stalowe.

W następnej kolejności przystąpiono do montażu kolumny zachodniej. Składała się ona z czterech fragmentów. Każdy z nich, jak również całość kolumny z bazą, sklemano w sposób identyczny jak kolumnę wschodnią. Jedyne na początku montażu okazało się, że płaszczyzna wsporna stopy kolumny nie jest prostopadła do jej osi pionowej. Pomiedzy bazą a kolumną należało zastosować stalowy pierścień redukcyjny o różnicy grubości odpowiadającej różnicy w odchyleniu, tj. 6 mm. Po zakończeniu ustawiania trzonu wciągnięto na kolumnę kapitel. Na marginesie należy dodać, że klejenie przełomów uniemożliwiało przełożenie sznurów wiążących trzon z blokiem od dołu. W związku z tym sznury pionowe owinięto spiralnie liną konopną, którą mocowano wodą. Stopień zacisku kurczącej się liny był wystarczający aby przeciwdziałać jej ześlizgnięciu się z podnoszonego w górę fragmentu (il. 9).

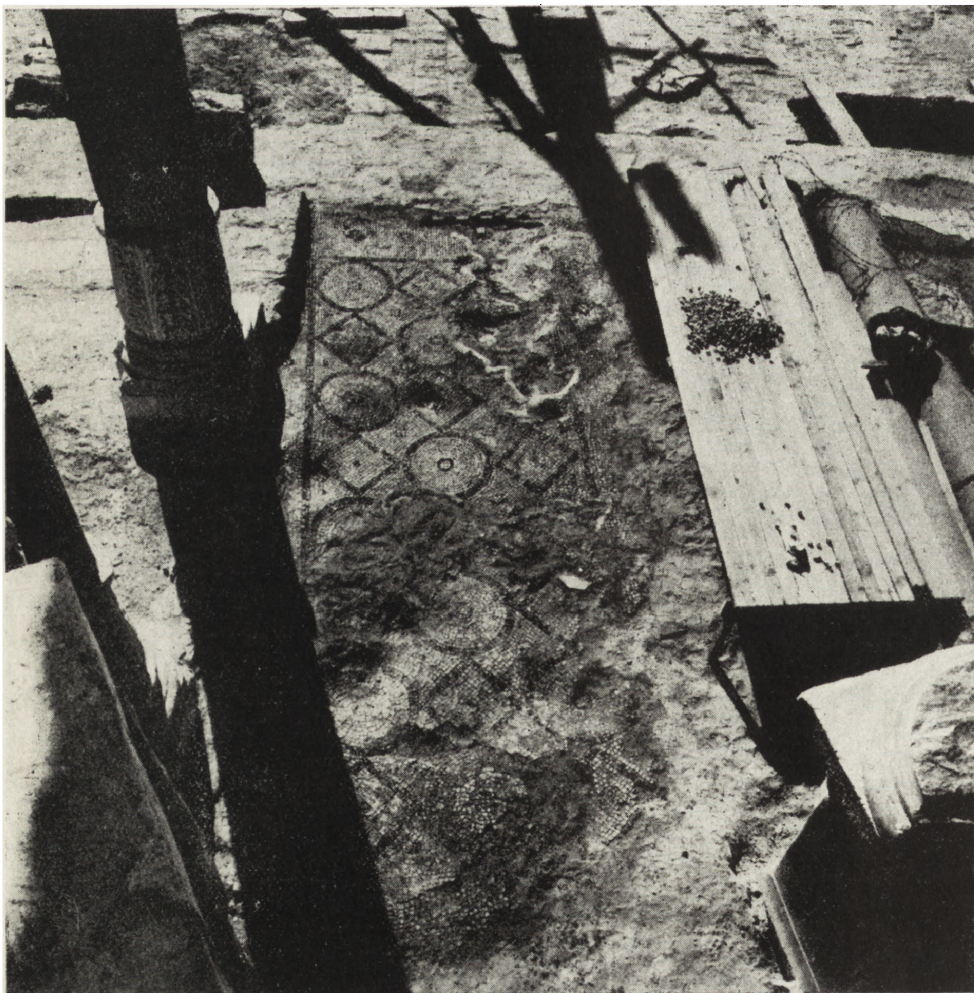
10. Aleksandria, teatr,
południowa mozaika
westibulu, stan przed
konserwacją (fot. W.
Jerke)

10. Alexandria, The-
atre — The south-end
vestibule mosaic in its
state prior to conserva-
tion

Mozaiki znajdowały się w złym stanie zachowania; ich liczne ubytki powiększały się z dnia na dzień na skutek fatalnego stanu podłoża. W przeszłości położono je na 3—5 cm warstwie zaprawy wapiennej, wprost na ziemi. Z czasem, jeszcze w starożytności, wskutek zachodzących odkształceń, mozaikę południową pokryto wyrównującą szlichtą wapienną. Nie uchroniło jej to jednak od dalszych odkształceń i w momencie odkrycia mozaik różnice poziomu pofalowanej powierzchni dochodziły do 40 cm (il. 10). Również niektóre rzędy kostek, przesunięte w pionie w stosunku do sąsiednich, wyłuskiwały się za dotknięciem.

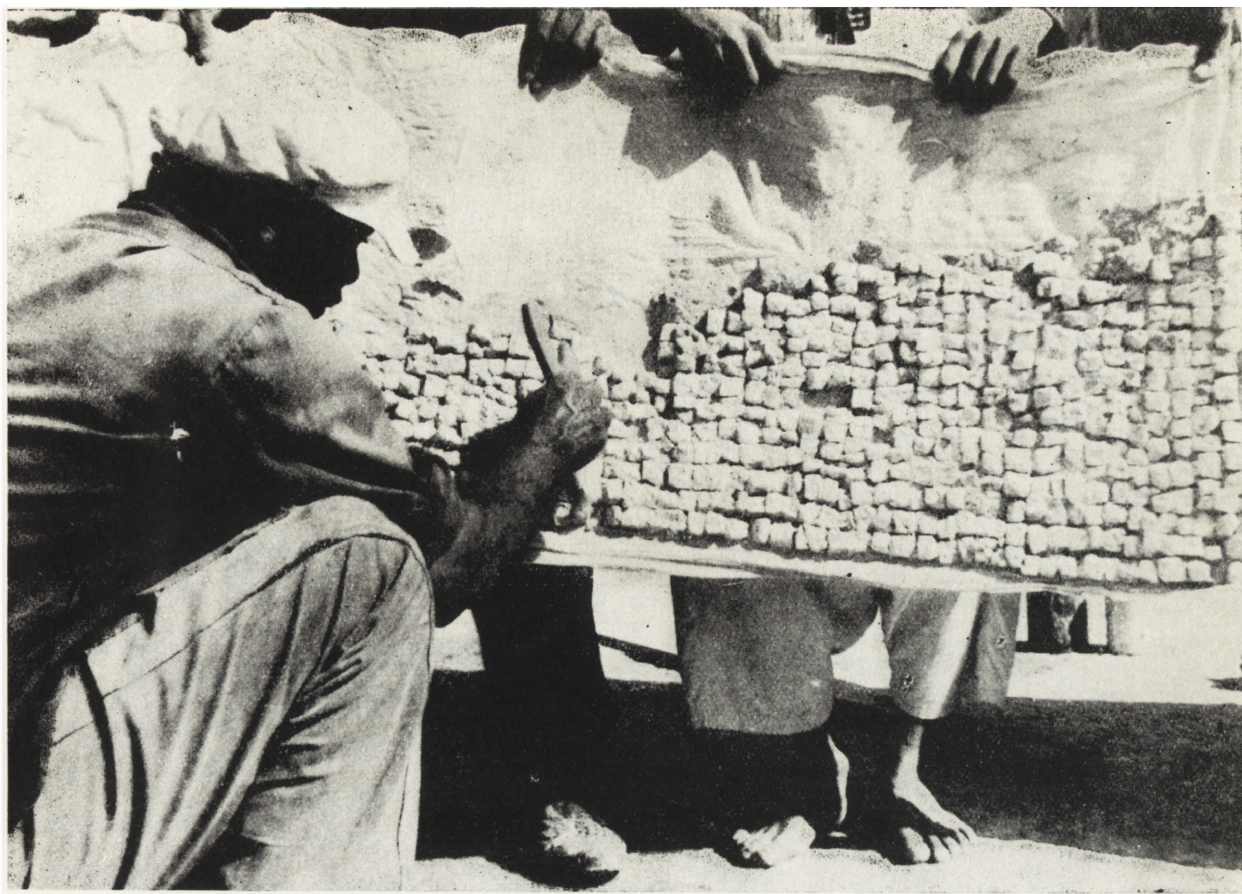
11. Aleksandria, teatr, zdjęty fragment mozaiki w trakcie oczyszczania (fot. W. Kołataj)

11. Alexandria, Theatre — The stripped mosaic fragment cleaned

na tkaninie linii wyznaczających położenie poszczególnych fragmentów w stosunku do otoczenia następowało powolne odrywanie ich od podłoża. Po zerwaniu i odwróceniu czyszczono szczotką odwrotną stroną kostek z resztek zaprawy i kurzu (il. 11). Następnie zdjęty i oczyszczony fragment mozaiki, dzięki elastyczności przyklejonego doń materiału, mógł być wyprostowywany w miarę potrzeby aż do formy zupełnie płaskiej.

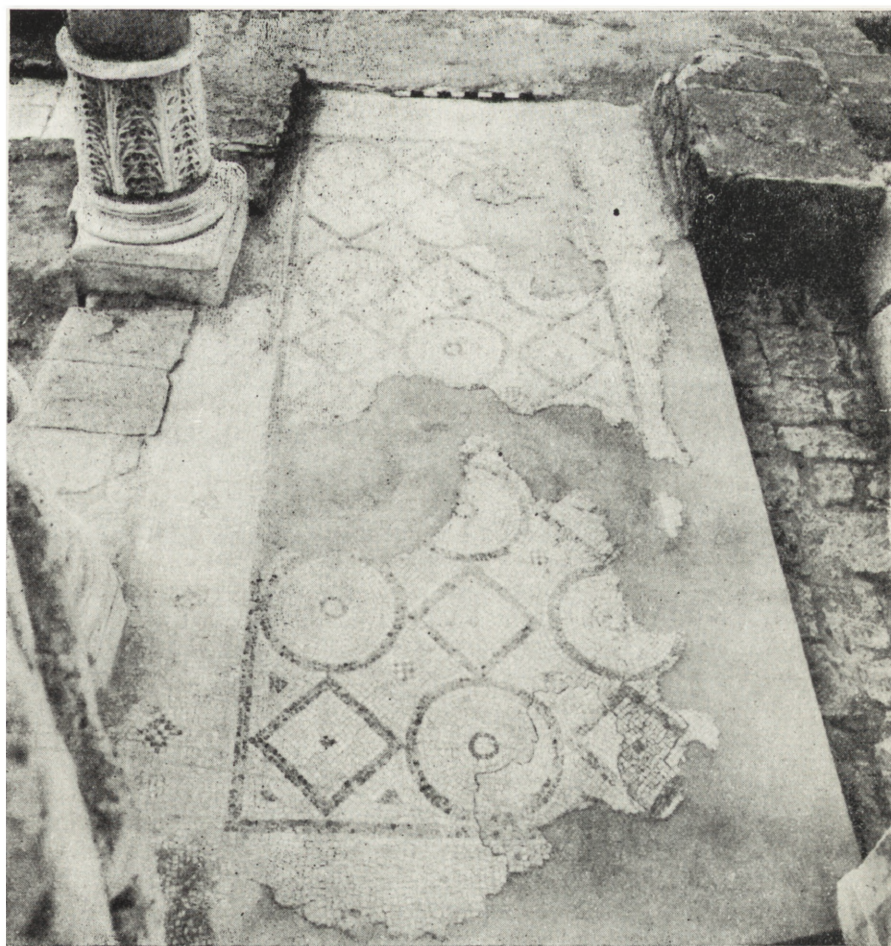
12. Aleksandria, teatr, południowa mozaika westibulu, stan po konserwacji (fot. W. Jerke)

12. Alexandria, Theatre — The south-end vestibule mosaic in its state after conservation

nimi markami. Po sprawdzeniu położenia, lekkinii uderzeniami poprzez deskę wbijano fragmenty w zaprawę, doprowadzając ich górne lico do wyznaczonych poziomów. Po pewnym czasie wilgoć przechodząca z zaprawy szparami pomiędzy kostkami tak zmiękczyła polioctan winylu, że bez trudu dało się oderwać tkaninę. Puste przestrzenie po ubytkach częściowo uzupełniono, rekonstruując oryginalny wzór z luźno znalezionych kostek (oddzielając partie oryginalne od zrekonstruowanych paskami wkutego ołowiu), w większości jednak wypełniając je betonem (1 : 4) zbrojonym siatką drucianą. Styki betonu i mozaiki zaizolowano paskami brystolu niewidocznymi z zewnątrz⁸. Resztę zanieczyszczeń usunięto zmywając mozaiki ługiem sodowym (il. 12).

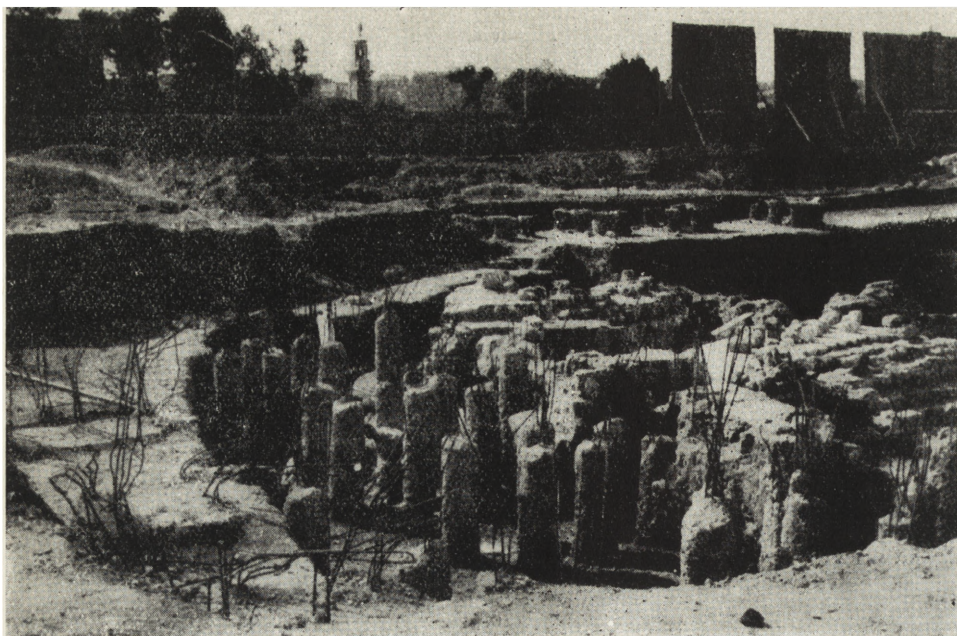
13. Aleksandria, teatr, żelbetowe pale fundamentowe przed usunięciem (fot. W. Kołtąj)

13. Alexandria, Theatre — Reinforced concrete piles prior to their removal

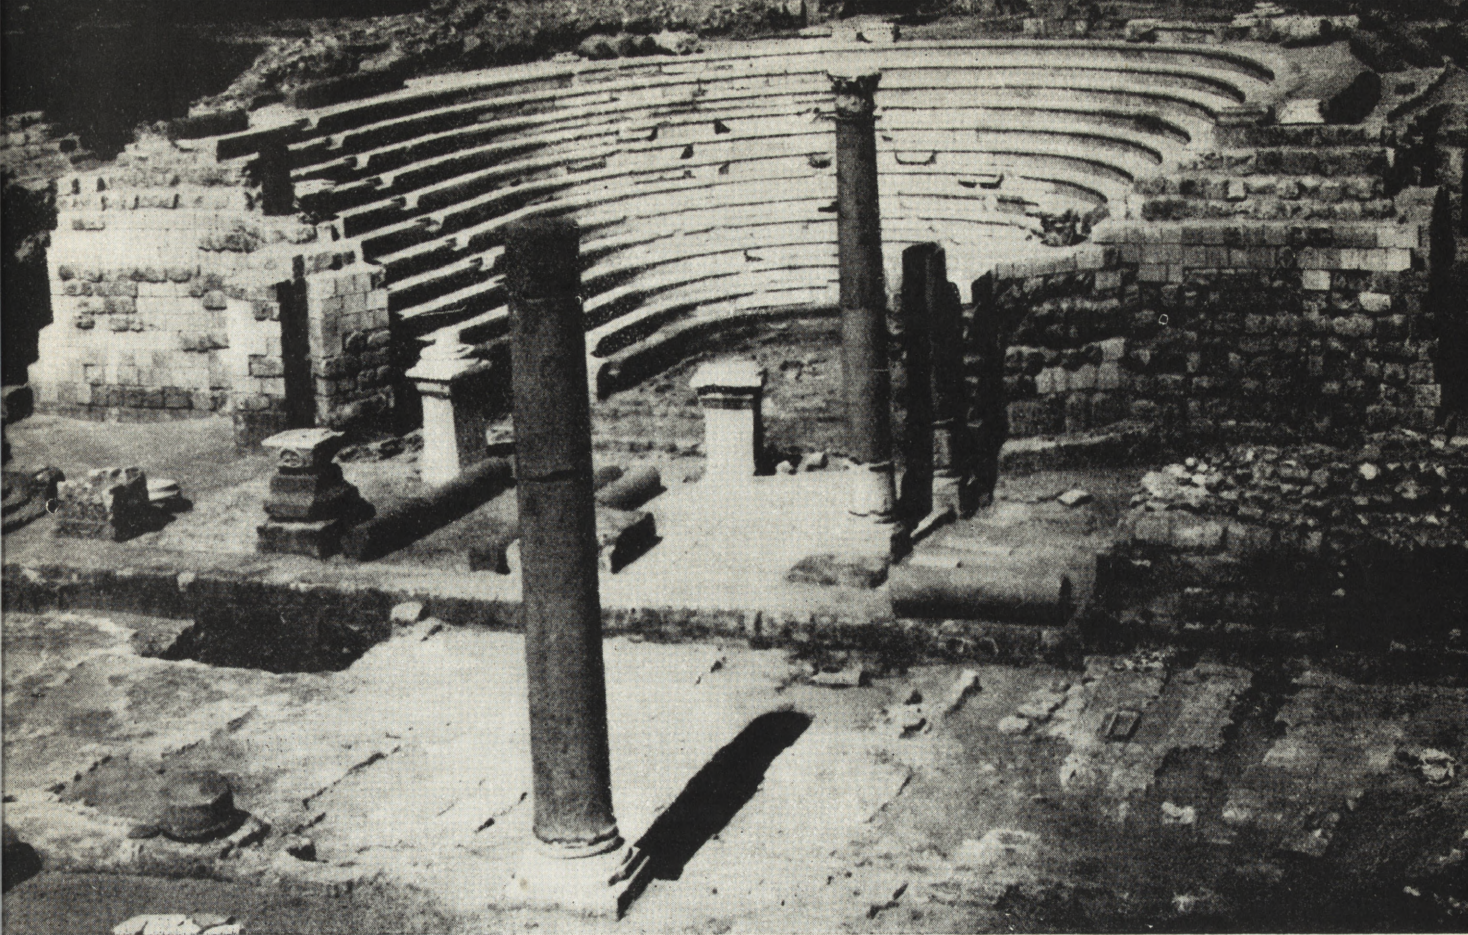
14. Aleksandria, teatr, stan po zakończeniu pierwszego etapu rekonstrukcji w lutym 1968 (fot. W. Jerke)
14. Alexandria, Theatre in its state on completion of the first stage of conservation in February 1968
