Zabytkowe spichlerze o kopulasto sklepionym zrębie : ziemia opolska

Ochrona Zabytków 25/1 (96), 31-33

ZABYTKOWE SPICHLERZE O KOPULASTO SKLEPIONYM ZRĘBIE (ZIEMIA OPOLSKA)

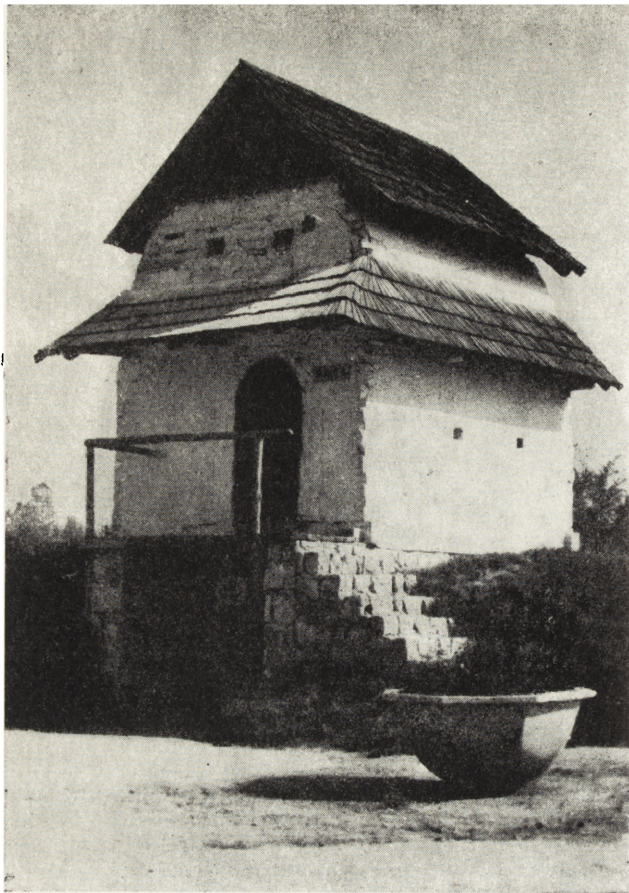
1. Ligota Książęca pow. Racibórz, spichlerz o kopulasto sklepionym zrębie. Obiekt obecnie znajduje się na terenie Muzeum Wsi Opolskiej (fot. J. Michałowski)

1. Ligota Książęca, Racibórz District — Granary with dome-like vaulted carcasse. The object is at present preserved in Opole Rural Building Museum

Wśród zabytków drewnianej architektury wiejskiej, związanej z krajobrazem ziemi opolskiej, na pierwszy plan wysuwają się spichrze z końca XVIII i pierwszej połowy XIX stulecia. W zróżnicowanym zespole tych obiektów oddzielną grupę stanowią masywnie zbudowane spichrze o kopulasto sklepionym zrębie. Rozsiadły się one w południowej i południowo-wschodniej części Opolszczyzny, np. we wsi Pilszcz, pow. głubczycki, we wsi Łany, pow. kozielski oraz wsiach Bolesław, Borucin, Krzanowice i Wojnowice, pow. raciborski. Wznoszono je z grubych sosnowych belek, a ściany od zewnątrz wylepiano gliną. Obiekty starsze wykonane są wyłącznie z grubych belek, na których widać ślady obróbki toporem, nowsze natomiast budowano z belek przecinanych piłą tracką. Ściany połączone są w węglach na tzw. obłap lub jaskółczy ogon, często z dodatkowym wzmocnieniem wewnątrz w postaci prymitywnego zamka. Nierówno obcięte ostatki zrębu wystają nieraz poza lico budynku. Od zewnątrz ściany oblepiano gliną zmieszaną z plewami lub drobno ciętą słomą. Aby zaprawa lepiej przylegała do ścian wbite są w nie drewniane dyble o długości 10 cm, często tkwiące także między belkami. Spichrze mają jednoskrzydłowe drzwi, z dwu warstw desek połączonych za pomocą grubych gwoździ o dużych główkach. Deski zewnętrzne ułożone są w różne wzory i tworzą często motyw jodełki. Uzupełnieniem zdobniczym drzwi są nakładki zamkowe oraz gwoździe o dużych spłaszczonych główkach. Często nad drzwiami wyryta jest data budowy spichrza. W oblepionym gliną zrębie znajdują się małe okna — świetliki bez szyb, a jedynie zabezpieczone żelaznymi kratami.

Krokwiowe dachy nie są związane konstrukcyjnie ze ścianami. Założone są one luźno na kopułę zrębu, z którego łatwo je zsunąć, np. podczas pożaru.

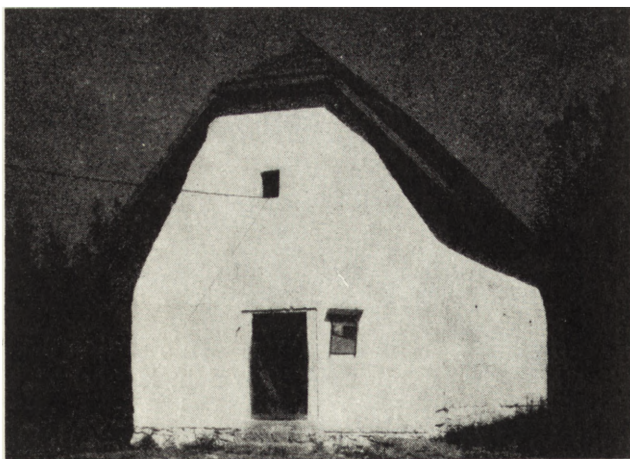
2. Głogówek pow. Prudnik, spichlerz o kopulasto sklepionym zrębie i dachu luźno nałożonym. Obiekt obecnie znajduje się na terenie Muzeum Wsi Opolskiej (fot. J. Michałowski)

2. Głogówek, Prudnik District — Granary with dome-like vaulted carcasse and a freely supported roofing. The object is at present preserved in Opole Rural Building Museum

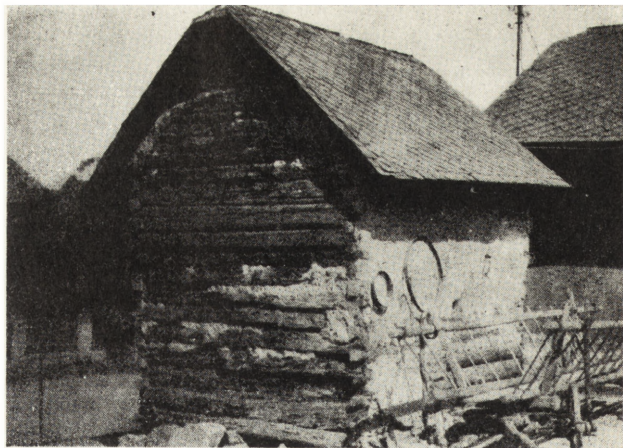
3. Borucin pow. Racibórz, spichlerz o kopulasto sklepionym zrębie i dachu luźno nałożonym (fot. A. Kuczyński)

3. Borucin, Racibórz District, Granary with dome-like vaulted carcasse and a freely supported roofing
