Ochrona Zabytków 25/3 (98), 197-203

1972

## KONSERWACJA SGRAFFITA Z XVII WIEKU NA KAMIENICY W TRZEBIATOWIE

## CONSERVATION OF THE 17TH CENTURY SGRAFFITO DECORATION ON THE TOWN HOUSE AT TRZEBIATÓW

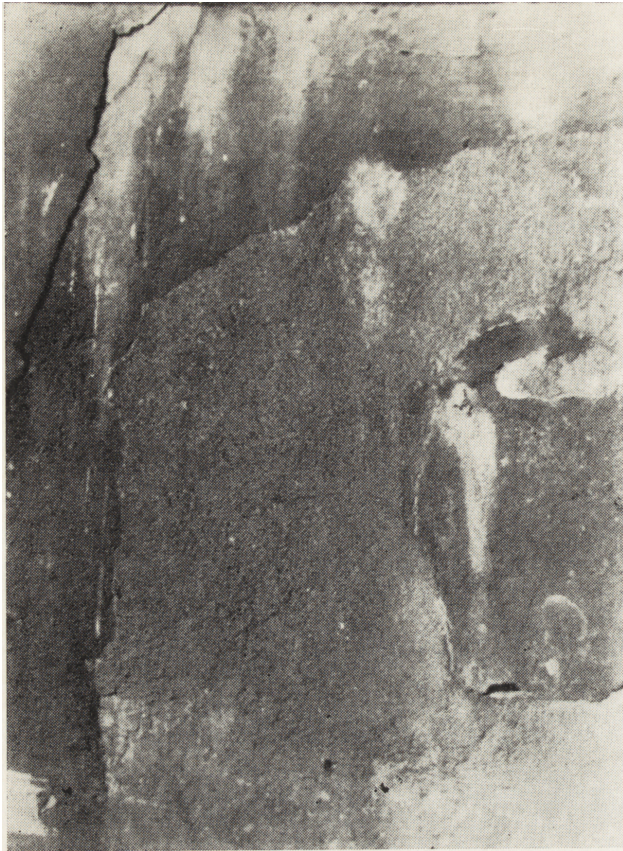
2. Trzebiatów, ul. Zajazdowa, sgraffito, stare kity wapienno-piaskowe i cementowe — pozostałość dwóch poprzednich konserwacji

2. Trzebiatów, Town house in Zajazdowa street: sgraffito decoration; old lime-sand and cement mortars forming the relics of both previous conservations

podczas wspomnianej już przebudowy kamienicy, kiedy to część oryginalnego, odspojonego tynku usunięto i założono w te miejsca nowy tynk wapienno-piaskowy, gruboziarnisty, którego faktura różniła się w sposób zasadniczy od faktury tynku oryginalnego (il. 2). Największą partię takiego tynku zauważono między prawym brzegiem sgraffita a lewą tylną nogą słonia. Tynk oryginalny został wyraźnie odcięty po linii nogi słonia, co świadczy o tym, że starano się zachować jak najwięcej rysunku. Podczas tych prac sgraffito częściowo przemalowano farbą olejną. Tło ponad posadzką pomalowano kolorem niebieskim, a na dużej nowej partii tynku, przy prawym brzegu sgraffita, namalowano na zielonym tle drzewko i datę 1635, a

Głównym celem obecnej konserwacji było zabezpieczenie odspojonego i częściowo rozłożonego tynku, utrwalenie oryginalnej pobiałki i usunięcie późniejszych naleciałości w celu maksymalnego zbliżenia sgraffita do wyglądu pierwotnego (il. 6, 7). W związku z tym usunięto wszystkie późniejsze wapienno-piaskowe i cementowe uzupełnienia tynku, zwłaszcza że wszystkie kity założone były nierówno, zachodziły w dużym stopniu na tynk oryginalny; kity wapienno-piaskowe były znacznie rozłożone, a kity cementowe popękane i odspojone. Te późniejsze uzupełnienia szpeciły powierzchnię sgraffita odmienną fakturą. Początkowo pozostawiono tylko fragment z prawej strony z namalowanym drzewkiem i datą 1635 (il. 8). W

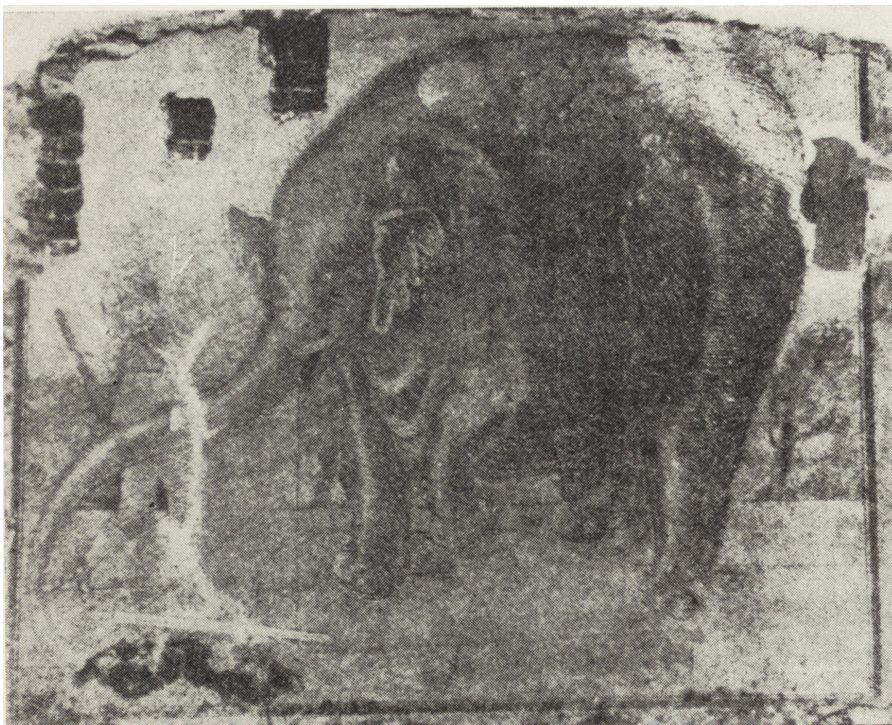
3. Trzebiatów, ul. Zajazdowa, sgraffito, stan przed r. 1914

3. Trzebiatów, Town house in Zajazdowa street: sgraffito decoration in its state before 1914

Następnej konserwacji poddano sgraffito po 1914 roku, gdyż na opublikowanej w tym roku fotografii<sup>6</sup> jest ono poważnie uszkodzone, z trzema dużymi ubytkami tynku i częściowo skutecznej cegły w lewym górnym rogu (il. 3) i jednym ubytkiem w prawym górnym rogu. Z fotografii wynika też, że pierwotnie sgraffito od góry było zamknięte łukiem, a dopiero podczas tych prac górny bok zamknięto prostą linią i wykonano dookoła cementową ramę. Usunięto też dalsze, zapewne odspojone partie oryginalnego tynku, uzupełniając te ubytki cementem i całość pomalowano grubą warstwą zielonej farby olejnej, zachowując tylko z poprzedniej konserwacji w roku 1895 fragment z drzewkiem i datą 1635. Po obydwu tych konserwacjach sgraffito utraciło ponad jedną czwartą oryginalnego tynku, zwłaszcza w tle i posadzce, ale najistotniejsze partie rysunku — słoń i człowiek — zostały zachowane. Ubytki ciągną się nieprzerwanie od lewego górnego rogu, poprzez górny prawy brzeg, aż do prawego dolnego rogu; dość znaczne są też ubytki w lewym dolnym rogu. Rysunek słonia został uszkodzony w prawym górnym rogu i na końcu trąby, rysunek jego opiekuna zachowany jest prawie w całości (il. 4).

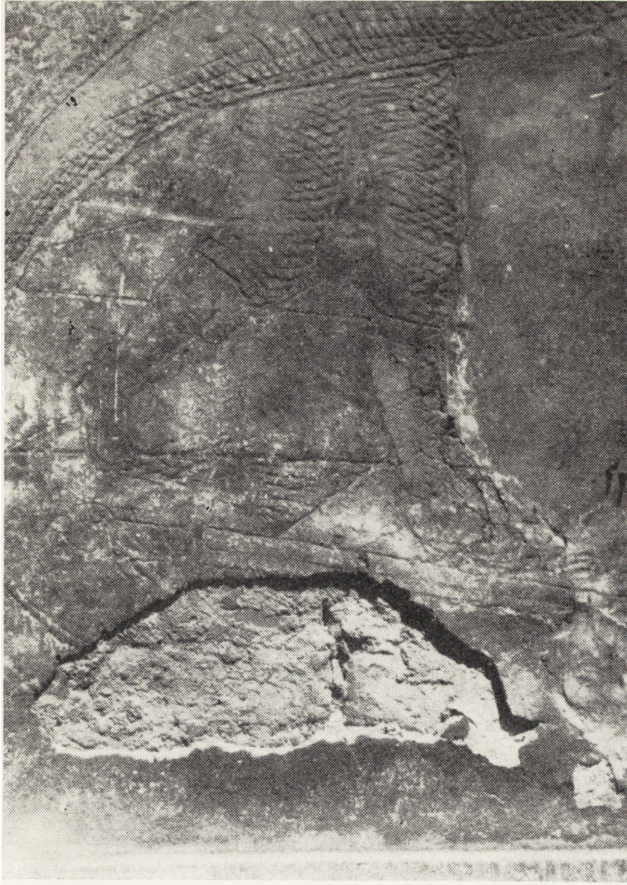
4. Trzebiatów, ul. Zajazdowa, sgraffito, lewy dolny narożnik, stan przed konserwacją

4. Trzebiatów, Town house in Zajazdowa street: sgraffito decoration; left-hand lower corner in its state prior to recent conservation

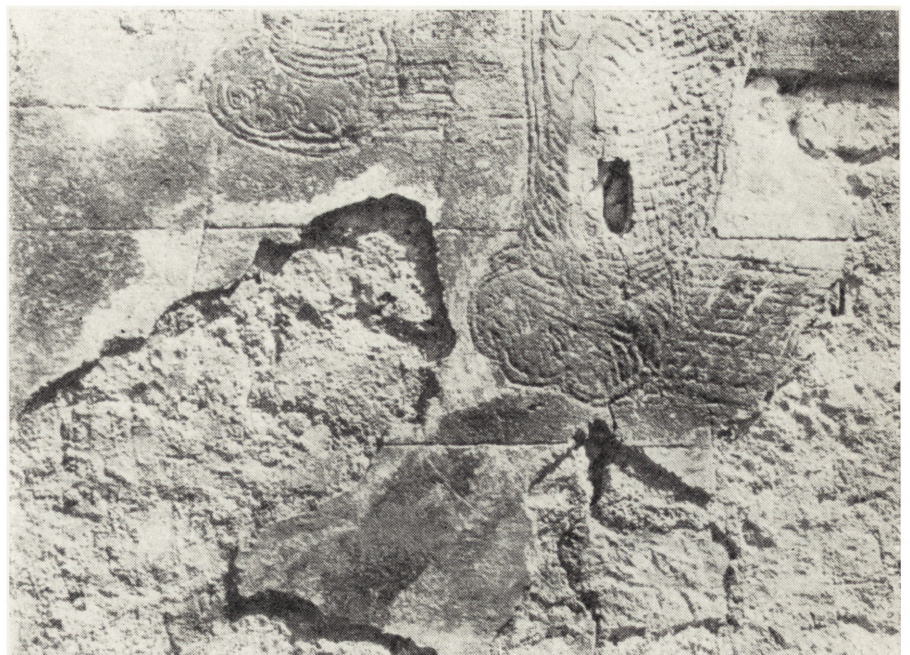
6. Trzebiatów, ul. Zajazdowa, sgraffito, fragment po usunięciu starych kitów

6. Trzebiatów, Town house in Zajazdowa street: sgraffito decoration; fragment after removing of old putties

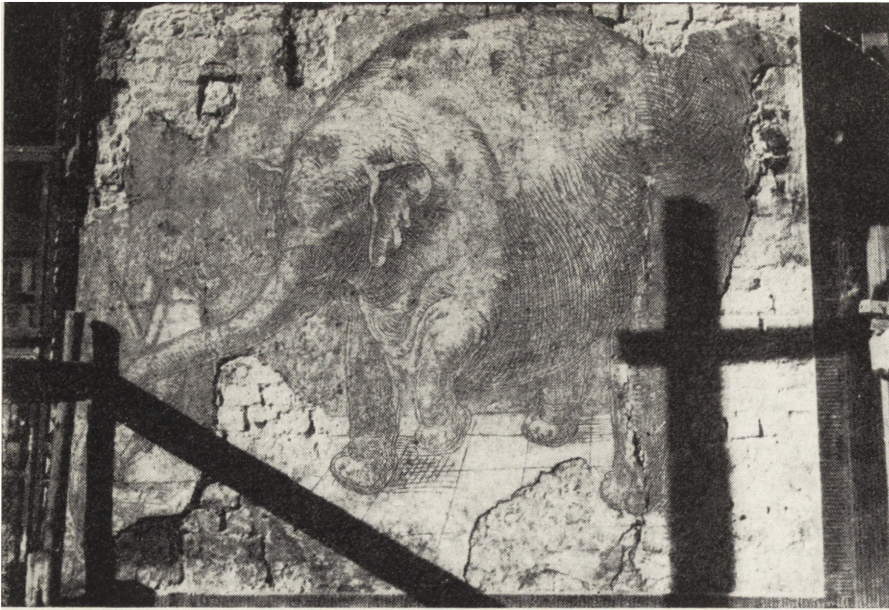
7. Trzebiatów, ul. Zajazdowa, sgraffito, stan po usunięciu starych kitów i przemalowań

7. Trzebiatów, Town house in Zajazdowa street: sgraffito decoration in its state after removing of old putties and over-paintings

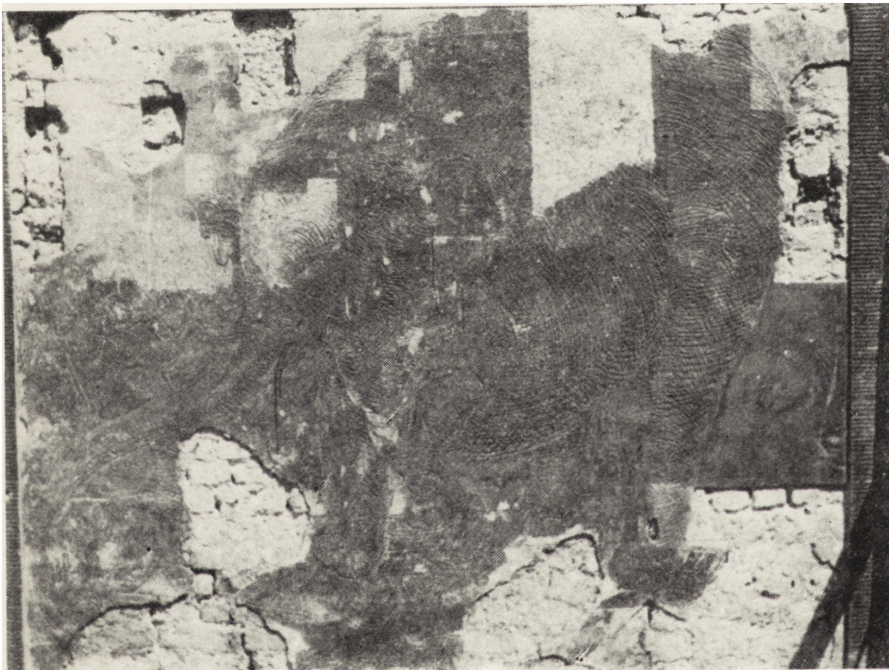
8. Trzebiatów, ul. Zajazdowa, sgraffito, stan po usunięciu starych kitów i częściowym zdjęciu warstw przemalowań; z prawej strony nie usunięty fragment z r. 1895 z drzewkiem i datą

8. Trzebiatów, Town house in Zajazdowa street: sgraffito decoration in its state after removing of old putties and partial removing of over-painted layers; on the right visible not removed fragment from 1895 with the drawing of a tree and date

trakcie późniejszych prac, a zwłaszcza po usunięciu z całości dwóch przemalowań olejnych, stwierdzono, że fragment ten stanowi obcy element i z punktu widzenia estetycznego rozbiłaby całą kompozycję różnorodną fakturą powierzchni (prosta płaszczyzna, ale bardzo porowata, a powierzchnia oryginalna gładka, ale popalowana), kolorem (ciemna, zielona plama) i całkowicie inną techniką wykonania. Namalowane drzewko było bardzo prymitywne, a poza tym farba olejna w dużym stopniu złuszczone i przetarta. Postanowiono więc i ten fragment uzupełnienia w trakcie prac usunąć.

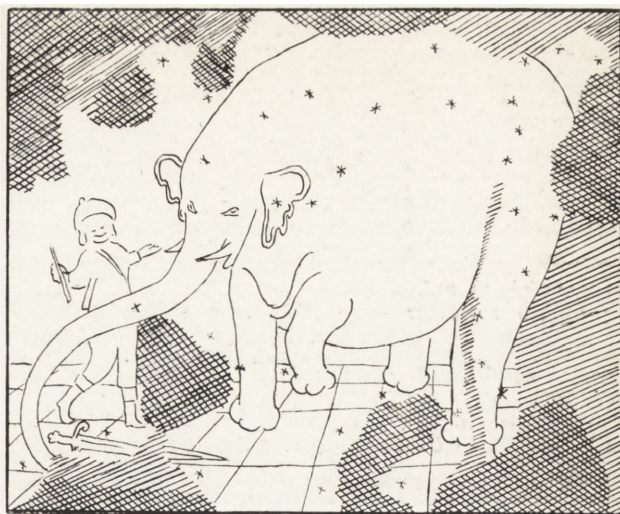
9. Trzebiatów, ul. Zajazdowa, sgraffito; kreska ukośna — stare kity wapienno-piaskowe z r. 1895, kratka — stare kity cementowe po r. 1914, gwiazdki — „pająki” założone podczas obecnej konserwacji

9. Trzebiatów, Town house in Zajazdowa street: sgraffito decoration; with inclined lines are marked the old lime-sand putties from 1895; marked with crossing lines are the cement putties after 1914; stars — copper wire “spiders” placed during the present conservation

nąc z powodu dużego wypaczenia, dużej twardości tynku, zabezpieczono je dodatkowo tzw. „pajakami”, wykonanymi ze skręconego miedzianego drutu izolowanego żywicą sztuczną. Stanowią one rodzaj gwoździ, które jednak nie zasłaniają powierzchni<sup>8</sup>. W odpowiednich miejscach nawiercano wiertarką lekko ukośnie ku dołowi otwory o średnicy 0,4 cm, wstrzykiwano w nie żywicę epoksydową Epidian 5, nieznacznie rozrzedzoną (tak aby nie wsiąkała w mur) alkoholem etylowym, wkładano przygotowane „pajaki” z nie rozgiętymi jeszcze końcami. Na drugi dzień, po całkowitym utwardzeniu żywicy, tynk w tych miejscach przyciśkano, jednocześnie rozginając końce „pajaków”. W sumie założono 35 takich „pajaków” (il. 9). Brzegi oryginalnego tynku w ubytkach izolowano i podklejono konopiami z Primalem AC-33 i dodatkiem 5-chlorofenolanu sodu.

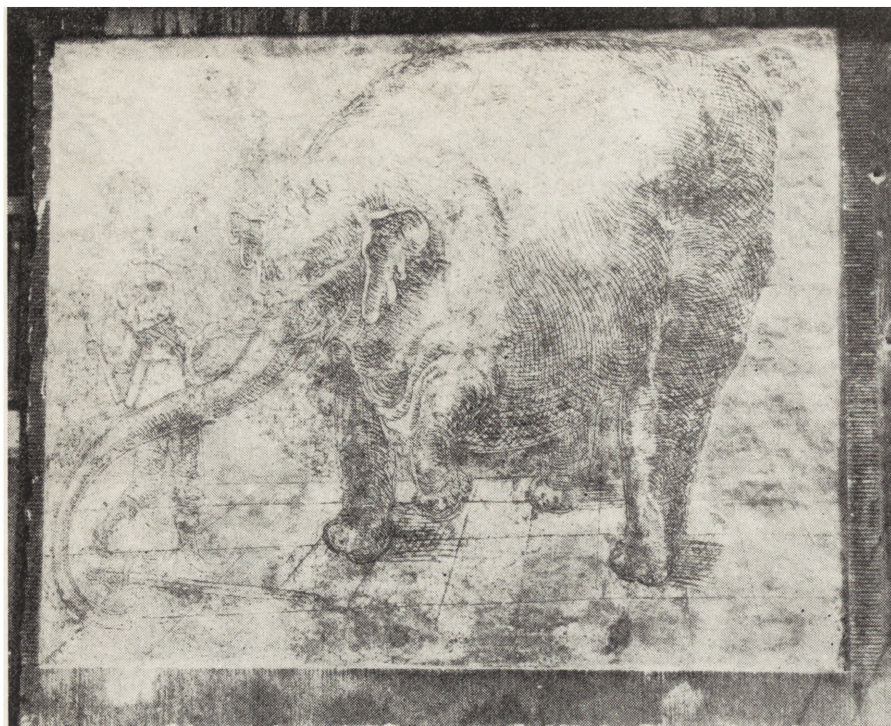
10. Trzebiatów, ul. Zajazdowa, sgraffito, stan po konserwacji

10. Trzebiatów, Town house in Zajazdowa street: sgraffito decoration in its state after conservation

Sgraffito po konserwacji (il. 10) uzyskało wygląd maksymalnie zbliżony do pierwotnego kształtu i koloru — ciemny, cięty rysunek na złocistym tle<sup>9</sup>.

Całe sgraffito następnie nasycono wodą wapienną rozpylając ją przez wiele godzin, w celu wzmocnienia tynku i utrwalenia oryginalnej pobiałki wapiennej. Ubytki uzupełniono zaprawą sporządzoną ze starego lasowanego wapna,

przesianego i płukanego piasku, z odpowiednio dużym dodatkiem mielonego węgla drzewnego, po wyschnięciu dostosowując kolor do koloru tynku oryginalnego. Następnie założono pobiałkę wapienną, z żółtym ugreem i zrekonstruowano brakujący rysunek tylnej części słonia, końca trąby, miecza i posadzki, wycinając go w mokrym tynku. Zrekonstruowanie rysunku nie budziło wątpliwości, ani też nie stwarzało trudności, bo były to ubytki stosunkowo małe. Następnie wszystkie uzupełnione miejsca punktowano żółtą kreską poziomą, nieco ciemniejszą od pobiałki, przy użyciu wapna z dodatkiem Primału AC-33 i 5-chlorofenolanu sodowego i żółtego ugru.
