# Ryszard Brykowski

## W sprawie zabytkowej drewnianej architektury cerkiewnej powiatu Tomaszów Lubelski

Ochrona Zabytków 25/4 (99), 276-285

1972

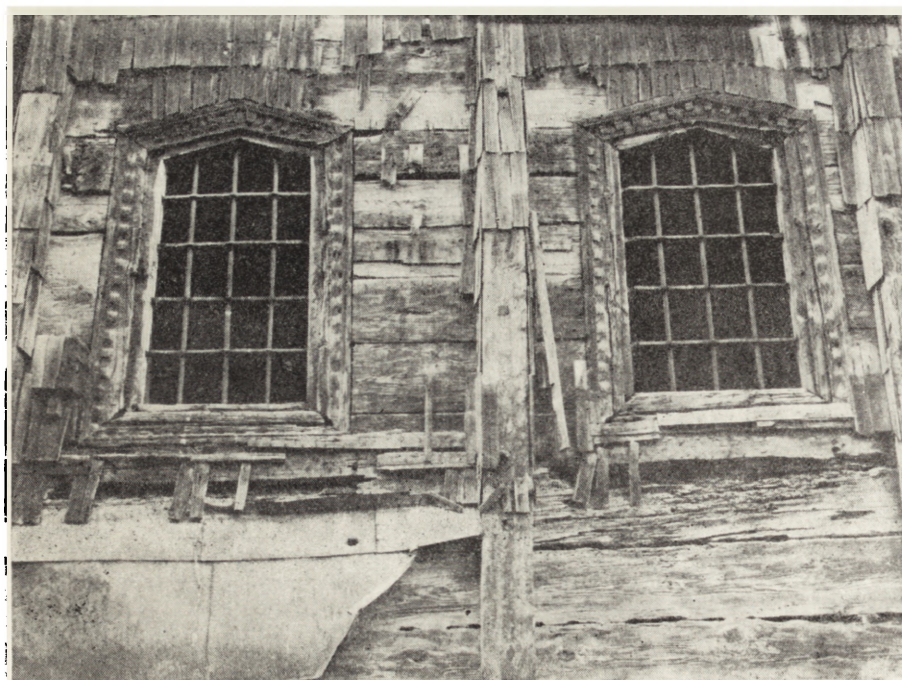
3. Korczmin, pow. Tomaszów Lubelski, dawna cerkiew gr.-kat. pw. Trzech Króli, otwory okienne nawy od pd. (fot. W. Górski, 1970)

Otwory okienne w nawie i babińcu prostokątne, zamknięte pozornym łukiem dwuspadowym, w obramieniach ozdobnie żłobkowanych; w prezbiterium i bębnie koliste; w otworach okiennych stare kraty. Dachy: nad prezbiterium dwuspadowy, zakończony od wsch. wielopółciami, nad babińcem kalenicowy, trójspadowy, analogiczny był nad przedsionkiem, niższy; nad nawą kopuła ośmiopółciami, zakrycie miały daszki pulpitowe, kryte wraz z zadaszeniami blachą, dawniej pobite gontem (il. 1, 2, 3, 4).

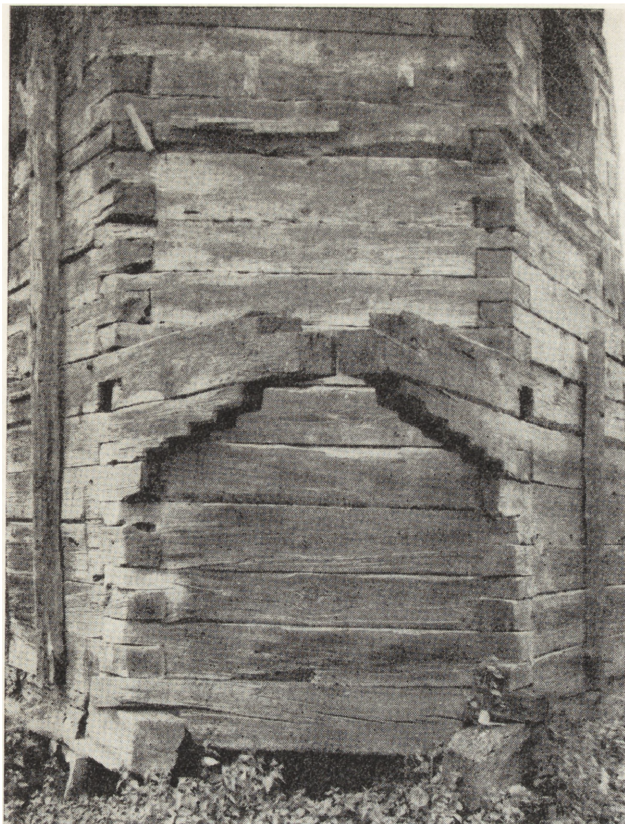
4. Korczmin, pow. Tomaszów Lubelski, dawna cerkiew gr.-kat. pw. Trzech Króli, fragment konstrukcji zrębu prezbiterium (fot. J. Langda, 1971)

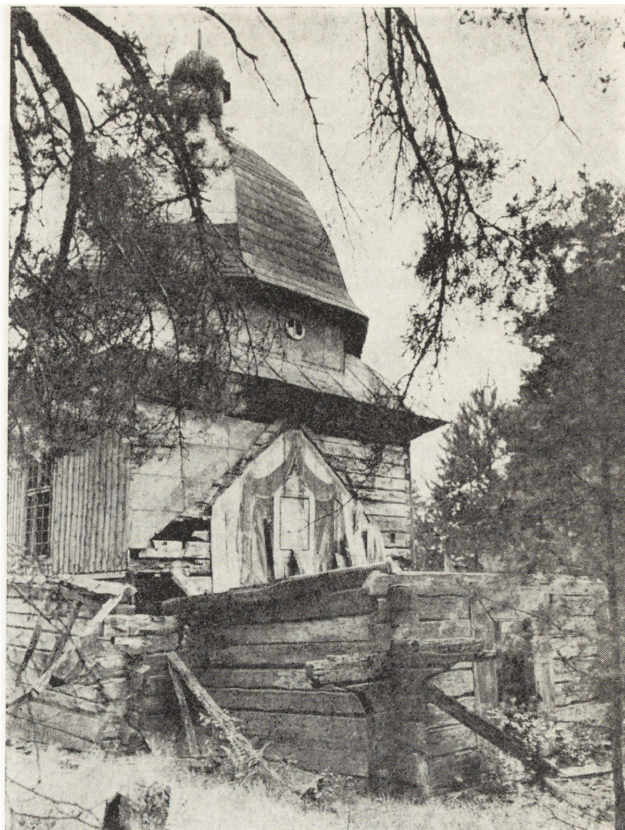
6. Teniatyska, pow. Tomaszów Lubelski, dawna cerkiew gr.-kat. pw. św. Dymitra z r. 1754, widok od pn.-zach. (fot. W. Górski, 1970)

Dawna cerkiew par. gr.-kat. pw. św. Dymitra. Wzniesiona 1754; odnawiana XIX i zapewne XX w. Po 1875 zamieniona na prawosławną, po 1947 nieużytkowana, od 1959 popada w ruinę. *Orientowana. Konstrukcji zrębowej, zwęglowana na obłap, z podwaliną na peckach i kamieniach. Trójdzielna, o wszystkich pomieszczeniach na rzucie kwadratu; z nich nawa szersza i znacznie wyższa. Przy prezbiterium od pn. czworoboczna zakrycia zapewne w. XIX. Wewnątrz nawa przykryta zrębową kopułą, o ośmiopółciami podniebni, wsparta na takimż bębnie z żagielkami; w prezbiterium, babińcu i zakryciu pozorne kolebki ostrołukowe. Chór muzyczny w nawie wsparty na czterech słupach, z belkami parapetowymi ozdobnie żąbkowanymi. W nawie i babińcu z pozostałościami polichromii, m.in. przedstawienia czterech Ewangelistów na bębnie oraz ozdobne festony draperii w babińcu. Z zewnątrz była otoczona wydatnym zadaszeniem wspartym na wysuniętych, ozdobnych belkach zrębu; powyżej ściany nawy i pierwotnie bębna oszalowane deskami. Otwory okienne prostokątne, w bębnie niewielkie, koliste. Portal zach. o szerokim obramieniu, z krzyżem na nadprożu i napisem cyrylicą z datą 1754; drzwi o ozdobnym okuciu. Dachy nad prezbiterium, babińcem i zakryciem dwuspadowe z okapami; kopuła ośmiopółciami z latarnią; kryte wraz z zadaszeniami blachą, niegdyś pobite gontem (il. 6).*

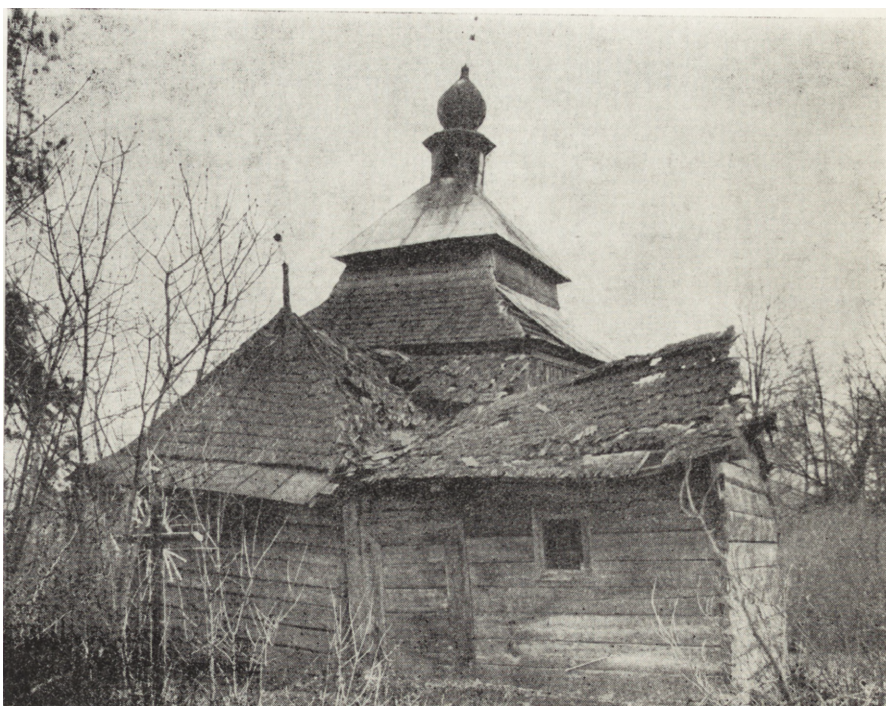
5. Kniazie, pow. Tomaszów Lubelski, dawna cerkiew gr.-kat. pw. Paraskawii z r. 1800, widok od wsch. (fot. K. Langda, 1971)

Dawna cerkiew par. gr.-kat. pw. św. Paraskawii. Wzniesiona 1806, rozbudowana XIX—XX w. Po 1875 zamieniona na prawosławną. Po 1947 przez pewien okres użytkowana jako kościół rzym.-kat. Od 1959 popada stopniowo w ruinę. Orientowana. Część starsza konstrukcji zrębowej, zwęglowana na obióp, wzmocniona lisicami, część nowsza słupowo-ramowa, oszalowana deskami. Trójdzielna. Nawa i węższe oraz niższe prezbiterium na rzucie kwadratu, pierwotne; babiniec na rzucie wydłużonego prostokąta, szerszy od nawy, zapewne XX w. Przy prezbiterium od pn. prostokątna, obszerna zakryta, zwęglowana na rybi ogon, być może ok. poł. XIX w. Wewnątrz nawa przykryta zrębową, czteropułową kopułą z latarnią; w prezbiterium i zakrytych pozornie sklepienia kolebkowe, w babiniec strop. Na wsch. ścianie prezbiterium ślady polichromii. Z zewnątrz nawa otoczona od pn. i pd. wydatnym zadaszaniem wspartym na wysuniętych belkach zrębu; powyżej ściany oszalowane deskami lub pobite gontem. Otwory okienne prostokątne i kwadratowe, ze starymi kratami. Dachy: nad nawą namiotowy, uskokowy, z latarnią zapewne 1859; nad prezbiterium i zakrytą kalenicowe, trójpołaciowe; nad babiniec dwuspadowy; kryte częściowo blachą, częściowo pobite gontem; dach nad prezbiterium zwieńczony pazdurem, z ozdobnym żelaznym, kuty krzyżem (il. 5).

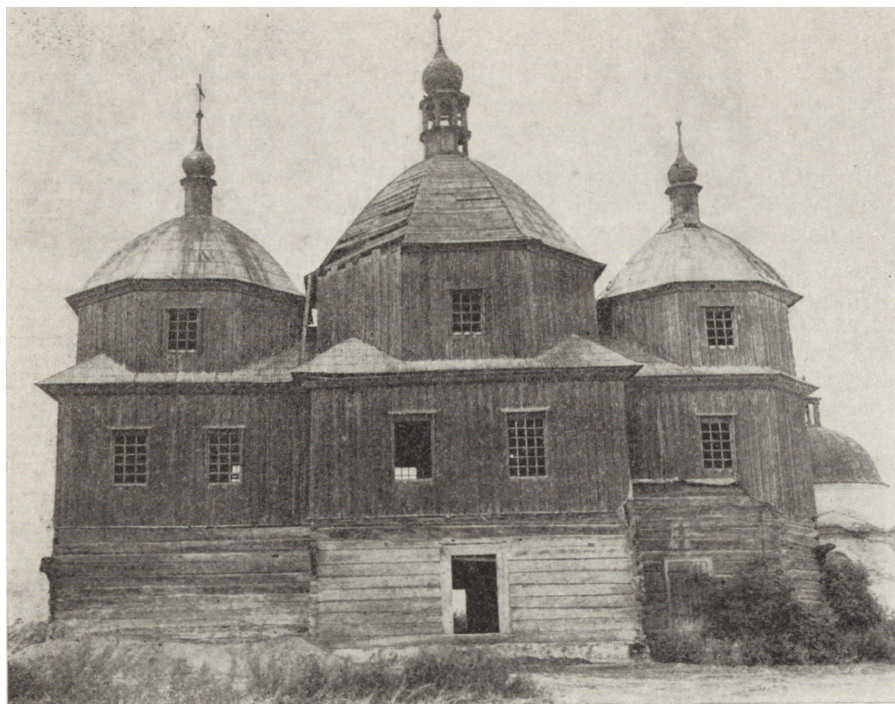
7. Wierzbica, pow. Tomaszów Lubelski, dawna cerkiew prawosławna pw. św. Michała Archanioła z r. 1887, widok od pd. (fot. W. Górski, 1970)

*na. Konstrukcji zrębowej, zwęglowana na rybi ogon. Trójdzielna, z trzech pomieszczeń nawa szersza na rzucie kwadratu, prezbiterium węższe, prostokątne, zamknięte trójbocznie oraz równej z nim szerokości kwadratowy babiniec. Wszystkie trzy pomieszczenia równej wysokości, przykryte pozornymi kopułami, o ośmiopółowym podniebiu, wsparte na takichż bębnoch, z żagielkami nad nawą i babińcem; kopuła nawy wyższa, zwieńczona latarnią, pozostałe pseudolatarniami. Z zewnątrz otoczona była wydatnym zadaszeniem wspartym na występujących belkach zrębu; powyżej ściany i bębny oszalowane deskami. Pod okapami profilowane grzymsy. Otwory okienne prostokątne, o wielokwaterowej stolarce. Na nadprożu zach. napis cyrylicą z datą 1887. Kopuły i zadaszenia kryte blachą (il. 7).*

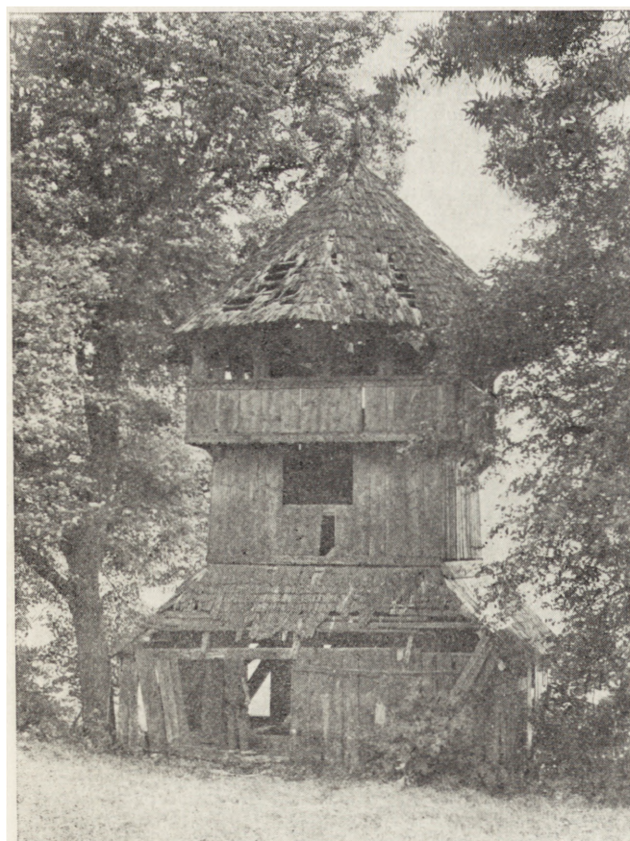
8. Machnów, pow. Tomaszów Lubelski, dzwonnica cerkiewna z XVIII w. (fot. W. Górski, 1970)

Dzwonnica pocerkiewna. Wzniesiona zapewne w XVIII w. Konstrukcji słupowo-ramowej oszalowana deskami. Prostokątna. Trójkondygnacyjowa, środkowa kondygnacja węższa, oddzielona od dolnej wydatnym zadaszeniem, górna w formie nadwieszzonego balkonu z parapetem, otwarta z każdego boku czterema arkadami z mieczowaniem. Dach namiotowy, ośmiopółciami, zwieńczony pazdurem, wraz z zadaszeniem pobity gontem (il. 8).

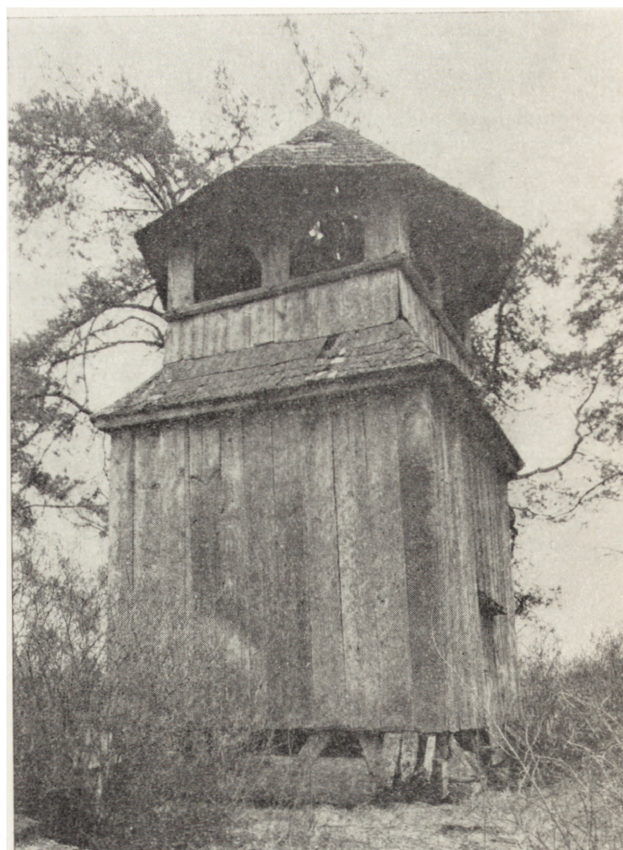
9. Kniazie, pow. Tomaszów Lubelski, dzwonnica cerkiewna XVIII/XIX w. (fot. J. Langda, 1971)

**Dzwonnica.** Wcześniejsza lub współczesna cerkwi. Konstrukcji słupowo-ramowej, oszalowana deskami, z fartuchem deskowym u dołu. Kwadratowa. Dwukondygnacyjowa, górna kondygnacja węższa i niższa, otwarta

z każdego boku dwiema arkadami z mieczowaniem. Dach namiotowy, ośmiopłaciowy, wraz z zadaszaniem pomiędzy kondygnacjami pobite gontem (il. 9).

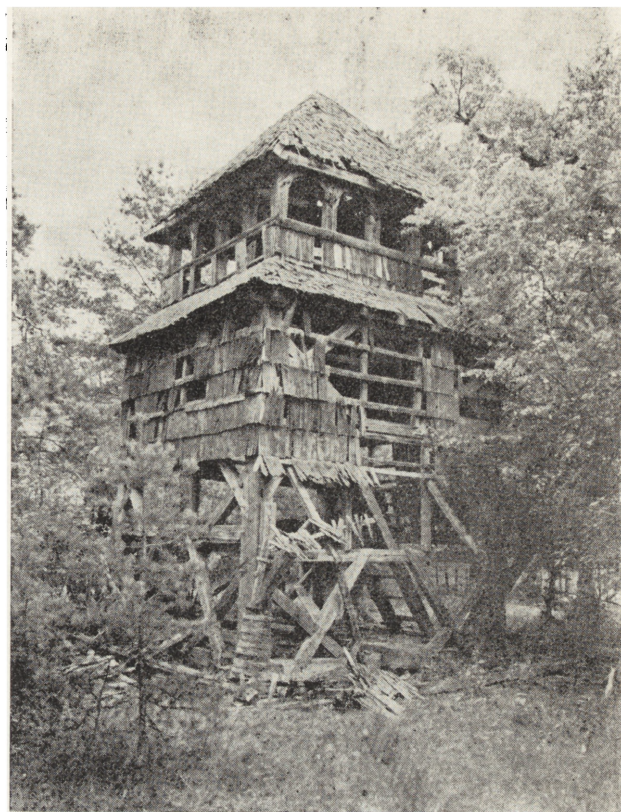
10. Teniatyska, pow. Tomaszów Lubelski, dzwonnica cerkiewna z XVIII w. (fot. W. Górski, 1970)

**Dzwonnica.** Wzniesiona współcześnie z cerkwią. Konstrukcji słupowo-ramowej, pobita gontem. Kwadratowa. Trójkondygnacyjowa, z dolną kondygnacją otwartą, oddzieloną od środkowej szerokim zadaszeniem; górną węższą i niższą od poprzednich, otwarta z każdego boku czterema arkadami z mieczowaniem. Dach namiotowy, oraz zadaszenia pomiędzy kondygnacjami pobite gontem (il. 10).

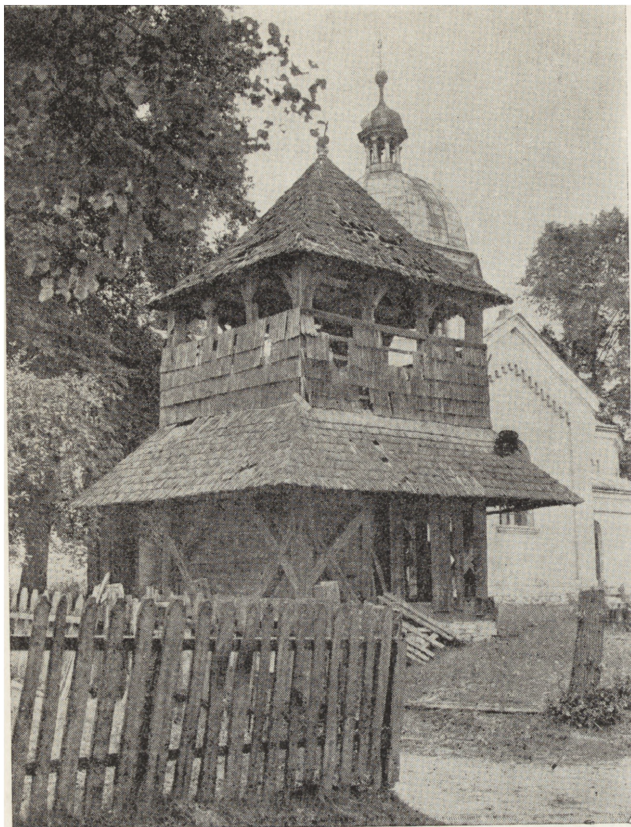
11. Siedliska, pow. Tomaszów Lubelski, dzwonnica cerkiewna z 1 poł. XIX w. (fot. W. Górski, 1970)

**Dzwonnica.** Wzniesiona zapewne współcześnie z cerkwią. Konstrukcji słupowo-ramowej, na kamiennym podmurowaniu. Zbliżona w rzucie do kwadratu. Dwukondygnacyjowa, pomiędzy nimi wydatne zadaszenie. Dolna kondygnacja oszalowana deskami, górna pobita gontem, otwarta z każdego boku trzema arkadami z mieczowaniem. Dach namiotowy, wraz z zadaszeniem pobity gontem (il. 11).
