Prace konserwatorskie - województwo katowickie 1959-1972

Ochrona Zabytków 26/3 (102), 209-216

*PRACE KONSERWATORSKIE — WOJEWÓDZTWO KATOWICKIE
1959—1972*

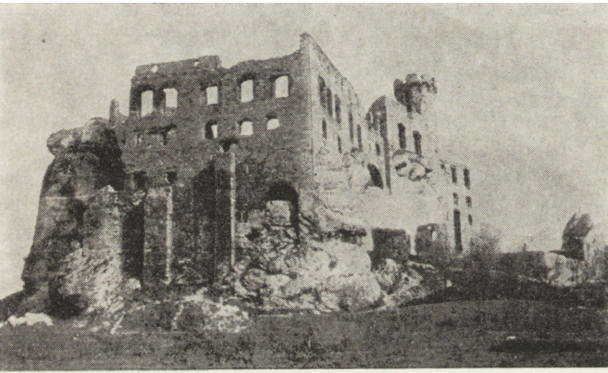
2. Ogródzieniec pow. Zawiercie. Zamek, 1530—1560. Od końca XVIII w. w ruinie. Konserwacja w latach 1959—1973 (fot. A. Kudła, 1973)

Ogródzieniec pow. Zawiercie. Zamek murowany z kamienia wapiennego i częściowo z cegły. Historia jego sięga XIV w., gdy za sprawą króla miejscowy ród Włodków wznosił na wysokim wypiętrzeniu skalnym pierwszą warownię. Gruntownie rozbudowany w latach 1530—1560 przez Bonerów, a później Firlejów, uległ zniszczeniu w XVII w. przez Szwedów. Od końca XVIII w. pozostawał w całkowitej ruinie. Do prac konserwatorskich przystąpiono w 1959 r., według programu obejmującego trzy etapy. W etapie pierwszym zabezpieczono mury obronne dziedzińca wsch. i zach. w celu zamknięcia dostępu osób niepowołanych, w drugim przeprowadzono konserwację zamku górnego, w trzecim przystosowano zamek do celów turystycznych. Wielka wartość zabytkowa obiektu, a także złożona problematyka konserwatorska zobowiązywały do przeprowadzenia szeroko zakrojonych badań zarówno technicznych, jak i naukowych. Wyniki podstawowych badań architektonicznych umożliwiły odsłonięcie nieznanych dotąd elementów obiektu: fosy przed bramą zamku dolnego, fundamentów budynków przybramnych i zabudowań gospodarczych, tj. stajni i wozowni na dziedzińcu wschodnim², dużej fosy przed basztą bramną zamku górnego, zbiornika na wodę na dziedzińcu głównym, studni, fundamentów pieca kuchennego, skarbczyka pod sypialnią Bonera, węża obronnego (kaponiery) w skrzydle pd. Rozpoznano także kolejne fazy rozbudowy zamku i zlokalizowano

zabudowania warowni gotyckiej. W trakcie badań archeologicznych wydobyto wiele cennych obiektów, szczególnie kafli, detali architektonicznych, glazurowanych płytek posadzkowych itp., związanych z poszczególnymi okresami eksploatacji zamku. Prace budowlano-konserwatorskie koncentrowały się na odgruzowaniu poszczególnych poziomów, wzmocnieniu konstrukcji murów, wypełnieniu wyrw i ubytków oraz na zabezpieczeniu korony murów. W ramach adaptacji turystycznej położono we wszystkich pomieszczeniach i na ciągach komunikacyjnych betonowe płytki posadzkowe, wykonano kładki, pomosty i schody. Zaadaptowano kilka pomieszczeń na ekspozycję muzealną i siedzibę przyszłej administracji. W pracach konserwatorskich przestrzegano konsekwentnie zasady wyraźnego uczytelniania efektów interwencji w substancję zabytkową murów, konieczną bądź to w związku ze wzmocnieniem konstrukcji, bądź przy adaptacji turystycznej. W murach zastosowano odcinanie oryginalnych partii lica paskami blachy, w nowych elementach architektury zastosowano współczesną formę i materiał. Wytyczone zostały trasy turystyczne, którymi zwiedzający dostaną się na wszystkie atrakcyjne poziomy zamku. Nadzór naukowy i badania prowadził Instytut Podstaw Architektury Politechniki Warszawskiej z doc. dr A. Gruszeckim, projekty architektoniczne opracowała mgr inż. W. Łopata PKZ Kraków, które także kontynuowały po BRK od 1964 r. wykonawstwo budowlane. Obiekt będzie oddany do użytku w trzecim kwartale 1973 r.

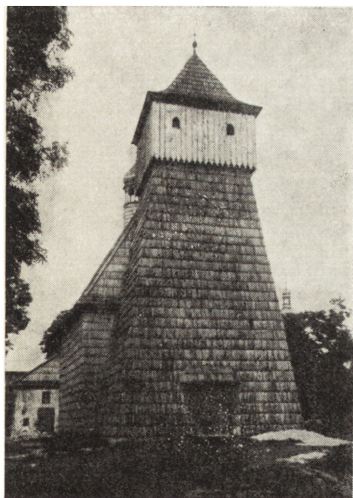
3. Ostropa pow. Gliwice. Kościół fil. p. w. św. Jerzego z 1640 r. Odbudowany w latach 1971—73, po zniszczeniach spowodowanych szkodami górnymi (fot. A. Kudła 1973)

Ostropa pow. Gliwice. Kościół drewniany z 1640 r. z nawą o konstrukcji wieńcowej, do której od zachodu przylega dzwonnica, z murowanym oktogonalnie zamkniętym prezbiterium. Obiekt, o unikalnym w warunkach województwa wystroju wnętrza, został przy końcu XIX w. zniekształcony zmianą bryły dachu (obniżenie kąta nachylenia połaci dachowych). Zastąpiono wówczas także przycięs i kilka dolnych wieńców zrębu podmurówką oraz podparto pochyłającą się pd. ścianę nawy murowanymi skarpami. Dalsze istnienie obiektu było poważnie zagrożone wskutek wystąpienia szkód górniczych i zaniedbań w bieżących remontach. Dokumentację odbudowy wykonał zespół z Politechniki Gliwickiej pod kierunkiem doc. dr. M. Bukowskiego. Prace rozpoczęto w 1971 r. od wypionowania pochyłonej dzwonnicy, wymiany zbutwiałych jej elementów konstrukcyjnych i zużytego szalowania ścian. Późniejszą podmurówkę w nawie zastąpiono bierwionami, wykonano nową wieżbę dachową, bardziej odpowiadającą charakterowi obiektu, którą wsparto na konstrukcji ramowej, ponieważ osłabione i odchylone od pionu ściany zrębowe nie mogły przejąć jej ciężaru. Równocześnie z robotami budowlanymi prowadzono były prace przy konserwacji XVII-wiecznej polichromii figuralnej, pokrywającej całą powierzchnię pn. ściany nawy. Badania sondażowe wykazały, że polichromia znajduje się także na pozostałych ścianach. W części murowanej obiektu przecerowano spękania, założono wieniec żelbetowy nad gzymsem wieńczącym i otynkowano ściany zewnętrzne. Prace budowlane i konserwatorskie prowadzone były przez PKZ Kraków.

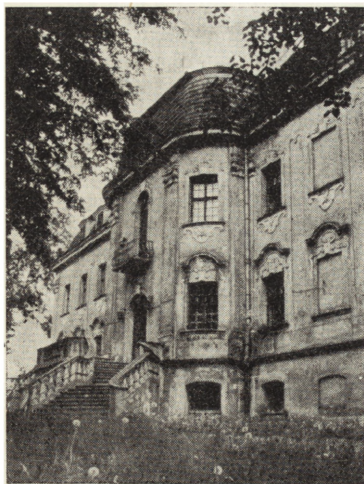
4. Sośnicowice pow. Gliwice. Pałac, 1755. Odbudowany po zniszczeniach wojennych. Obecnie — Zakład dla dzieci upośledzonych. (fot. A. Kudła, 1973)

Sośnicowice pow. Gliwice. Pałac wzniesiony w 1755 r. z cegły i częściowo z kamienia, na rzucie podkowy, późnobarokowy, dwukondygnacyjny z mieszkalnym poddaszem. Dekoracja elewacji w stylu rokoka i regencji. W czasie działań wojennych zniszczony pożarem, spłonęła wieżba dachowa, runęły stropy i sklepienia. Późniejszy brak zabezpieczenia spowodował zniszczenie wystroju architektonicznego. W czasie odbudowy wykonano nad wszystkimi kondygnacjami ogniodporne stropy, nową wieżbę dachową i wyposażono budynek w niezbędne instalacje. Kilka pomieszczeń otrzymało sklepienia, a na elewacjach zrekonstruowano dekorację architektoniczną. Adaptacja pałacu na zakład opiekuńczy dla upośledzonych dzieci umożliwiła zachowanie pierwotnego układu wnętrza.

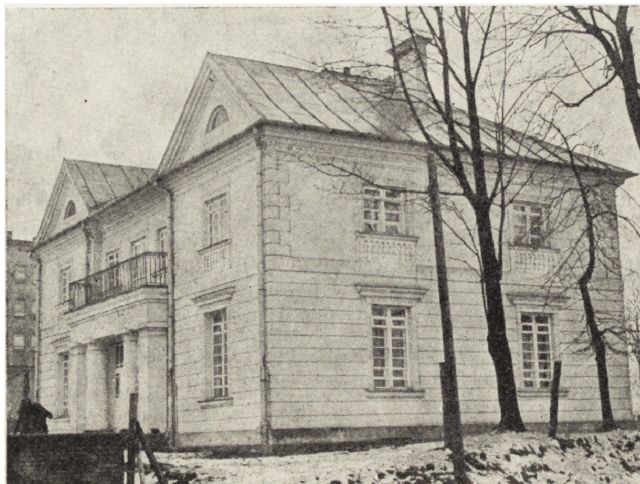
5. Zagórze pow. Będzin. Pałacyk, 1 poł. XIX w. Obecnie — Okręgowa Pracownia Konserwacji Dzieł Sztuki. (fot. A. Kudła, 1973)

Zagórze pow. Będzin. Pałacyk z XIX w., przypisywany F. M. Lanciemu. Zbudowany z kamienia i cegły na rzucie prostokąta. Jeden z nielicznych na terenie Zagłębia Dąbrowskiego przykładów architektury klasycystycznej. Zdewastowany wskutek zaniedbań użytkownika. Gruntowny remont przeprowadzony w latach 1969—1972 przez PKZ Kraków, przywrócił mu pierwotne walory architektoniczne. Obiekt został wyposażony w niezbędne instalacje i urządzenia specjalistyczne w związku z adaptacją na potrzeby Okręgowej Pracowni Konserwacji Dzieł Sztuki, co wypełniło istniejącą od wielu lat w katowickim okręgu muzealnym lukę w dziedzinie konserwacji malarstwa sztalugowego i rzeźby.

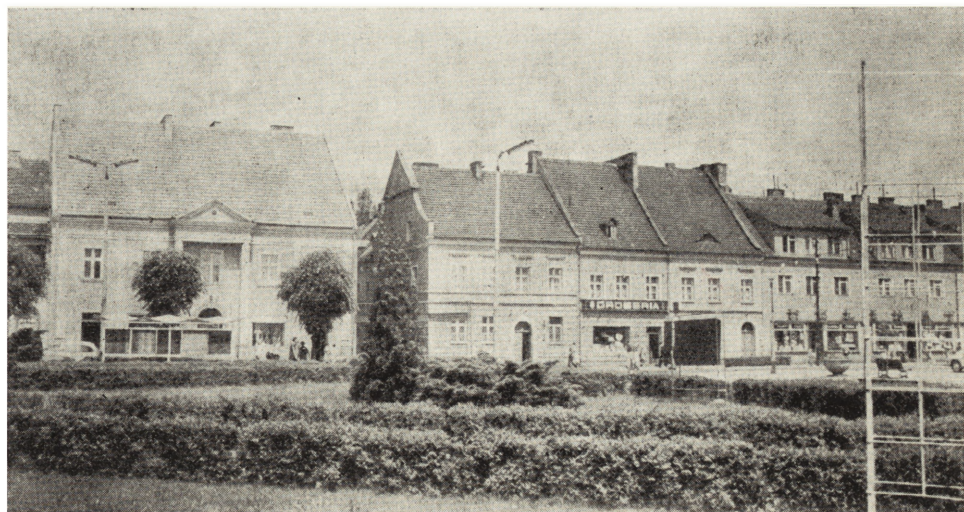
6. Żory pow. Rybnik. Domy w Rynku, 1 pól. XIX w. Fragment odbudowanej pierzei. (fot. A. Kudła, 1973)
