# Andrzej Misiorowski

## Zabytkowy zespół "Emir Kurkumas" na Nekropoli Kalifów w Kairze

Ochrona Zabytków 27/1 (104), 3-20

## ZABYTKOWY ZESPÓŁ „EMIR KURKUMAS” NA NEKROPOLI KALIFÓW W KAIRZE

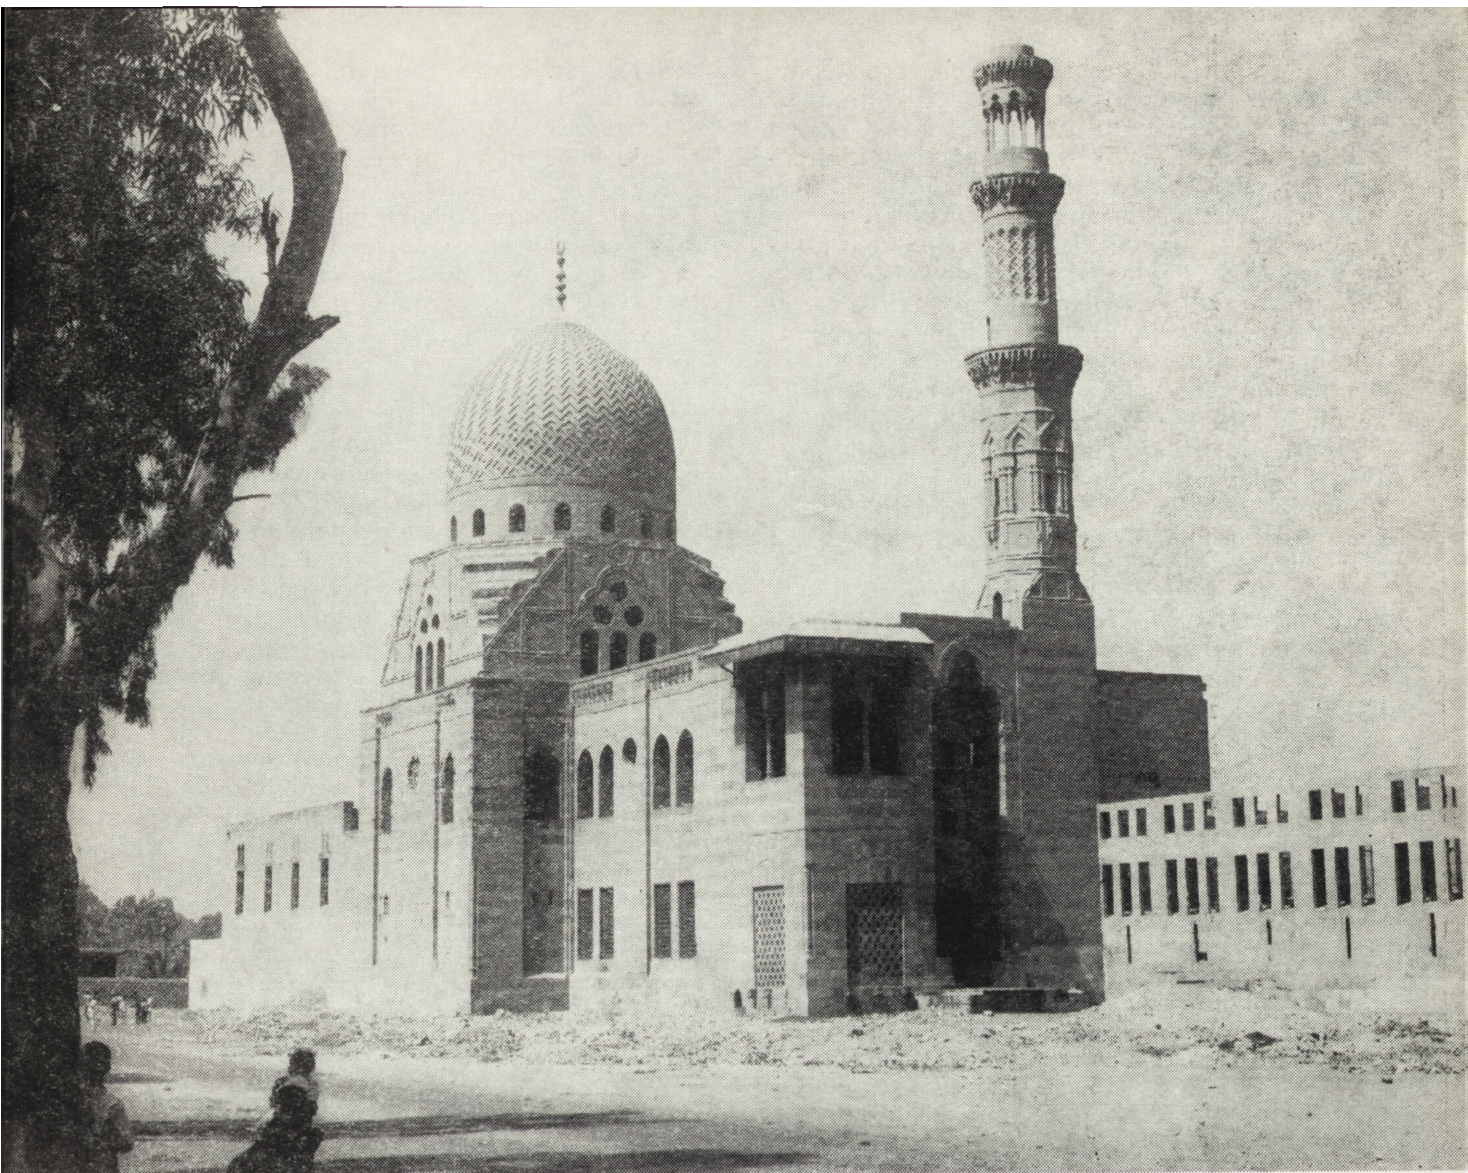
1. Kair, kompleks „Emir Kurkumas” — widok ogólny, od prawej: „chanka”, meczet mauzoleum, rezydencja  
1. Cairo, architectural complex of „Ameer Qurqumas”: general view; right to left — the „khanka”, the mosque, the mausoleum and the residence (photograph W. Jerke, 1972)

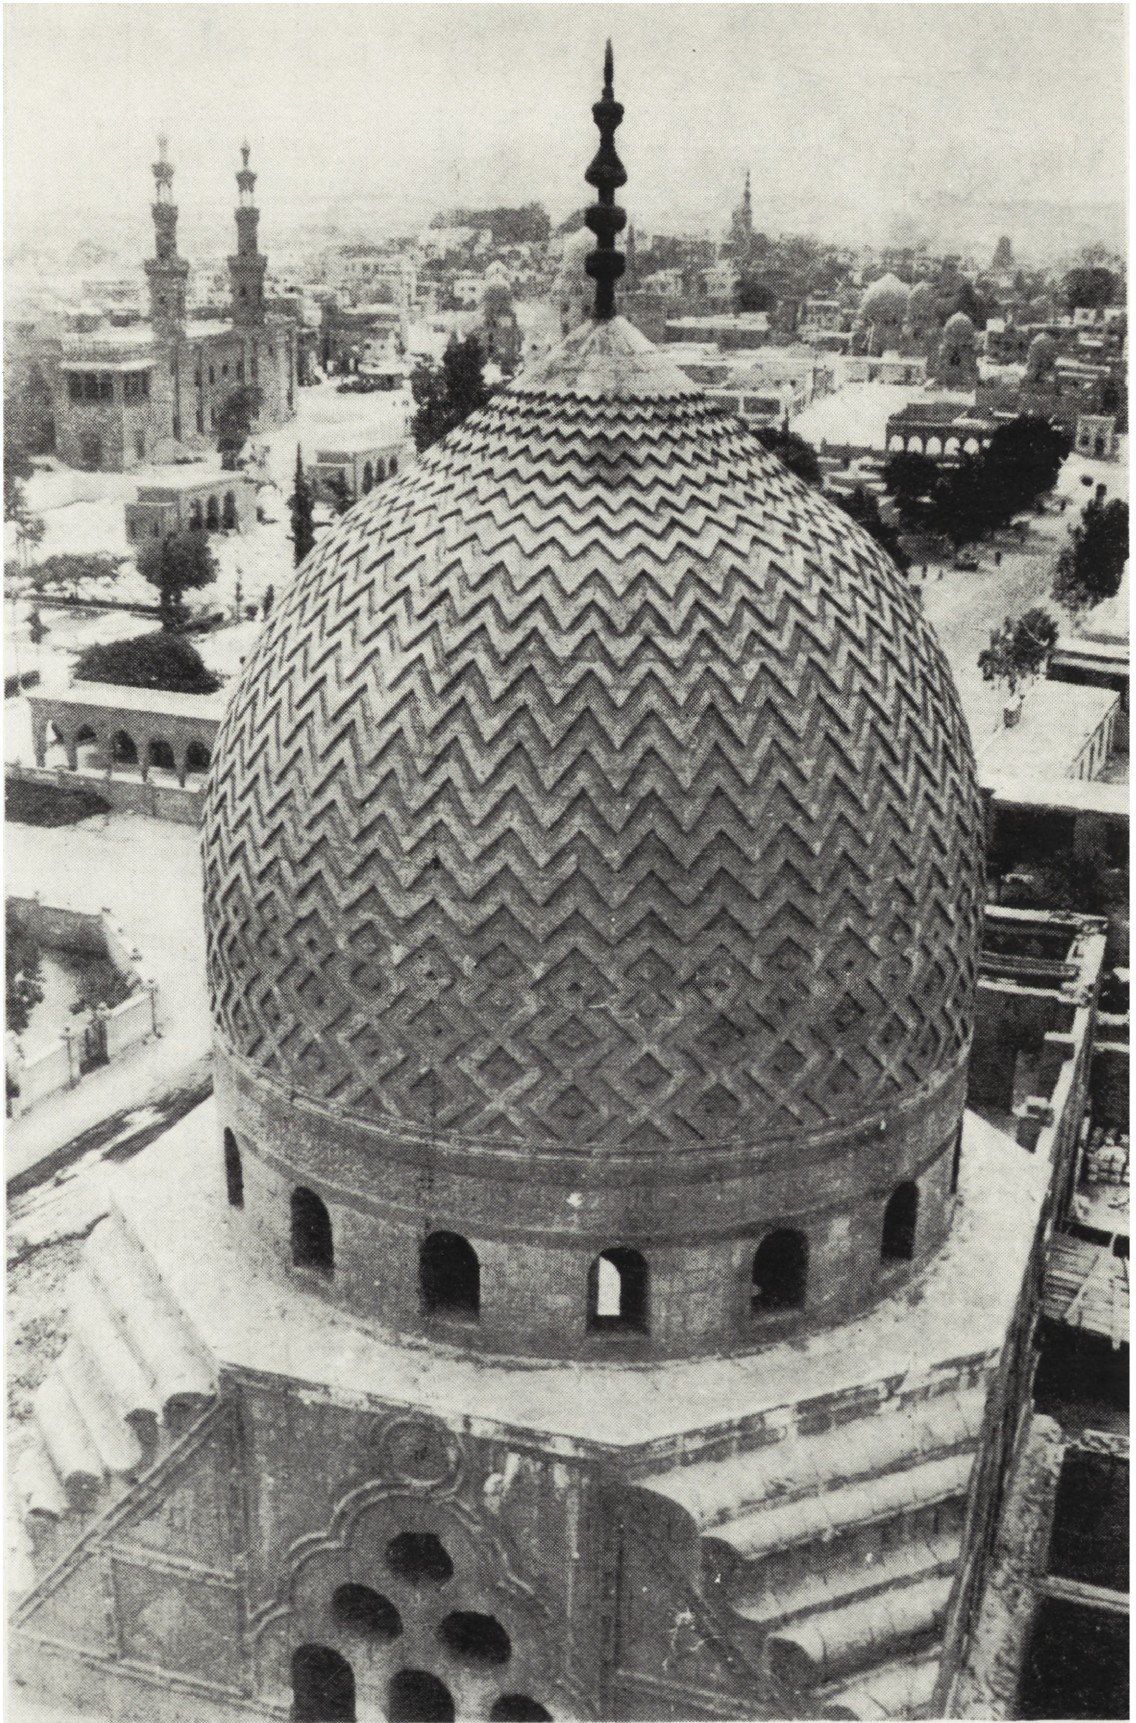
2. Kair, kopuła nad mauzoleum „Emir Kurkumas” i widok ogólny Nekropoli Kalifów  
(fot. A. Misiorowski, 1972)

2. Cairo, dome covering the „Ameer Qurqumas” mausoleum and the general view of the Kalif  
Necropolis

nej, nakryta kamienną kopułą na stalaktytowych pendentywach. Ten kształt jest bardzo charakterystyczny dla budowli okresu mameluckiego, przy czym nie stwierdzono dotychczas dwu identycznych kopuł, ani pod względem dekoracji ani kształtu<sup>10</sup>. Mauzolea wolno stojące spotyka się często; można przypuszczać, że Kurkumas rozpoczął wznoszenie kompleksu od tego elementu nie mając pewności, że będzie w stanie dokończyć za życia całość zamierzenia. W posadzce pod mauzoleum znajduje się 6 komór grobowych, wymagających jeszcze zbadania archeologicznego i antropologicznego<sup>11</sup>. Równocześnie z mauzoleum zbudowano 2 przylegające tarasy: północny i zachodni, gdzie pod posadzką odsłonięto w toku prac badawczych wejścia do dalszych 8 komór grobowych.

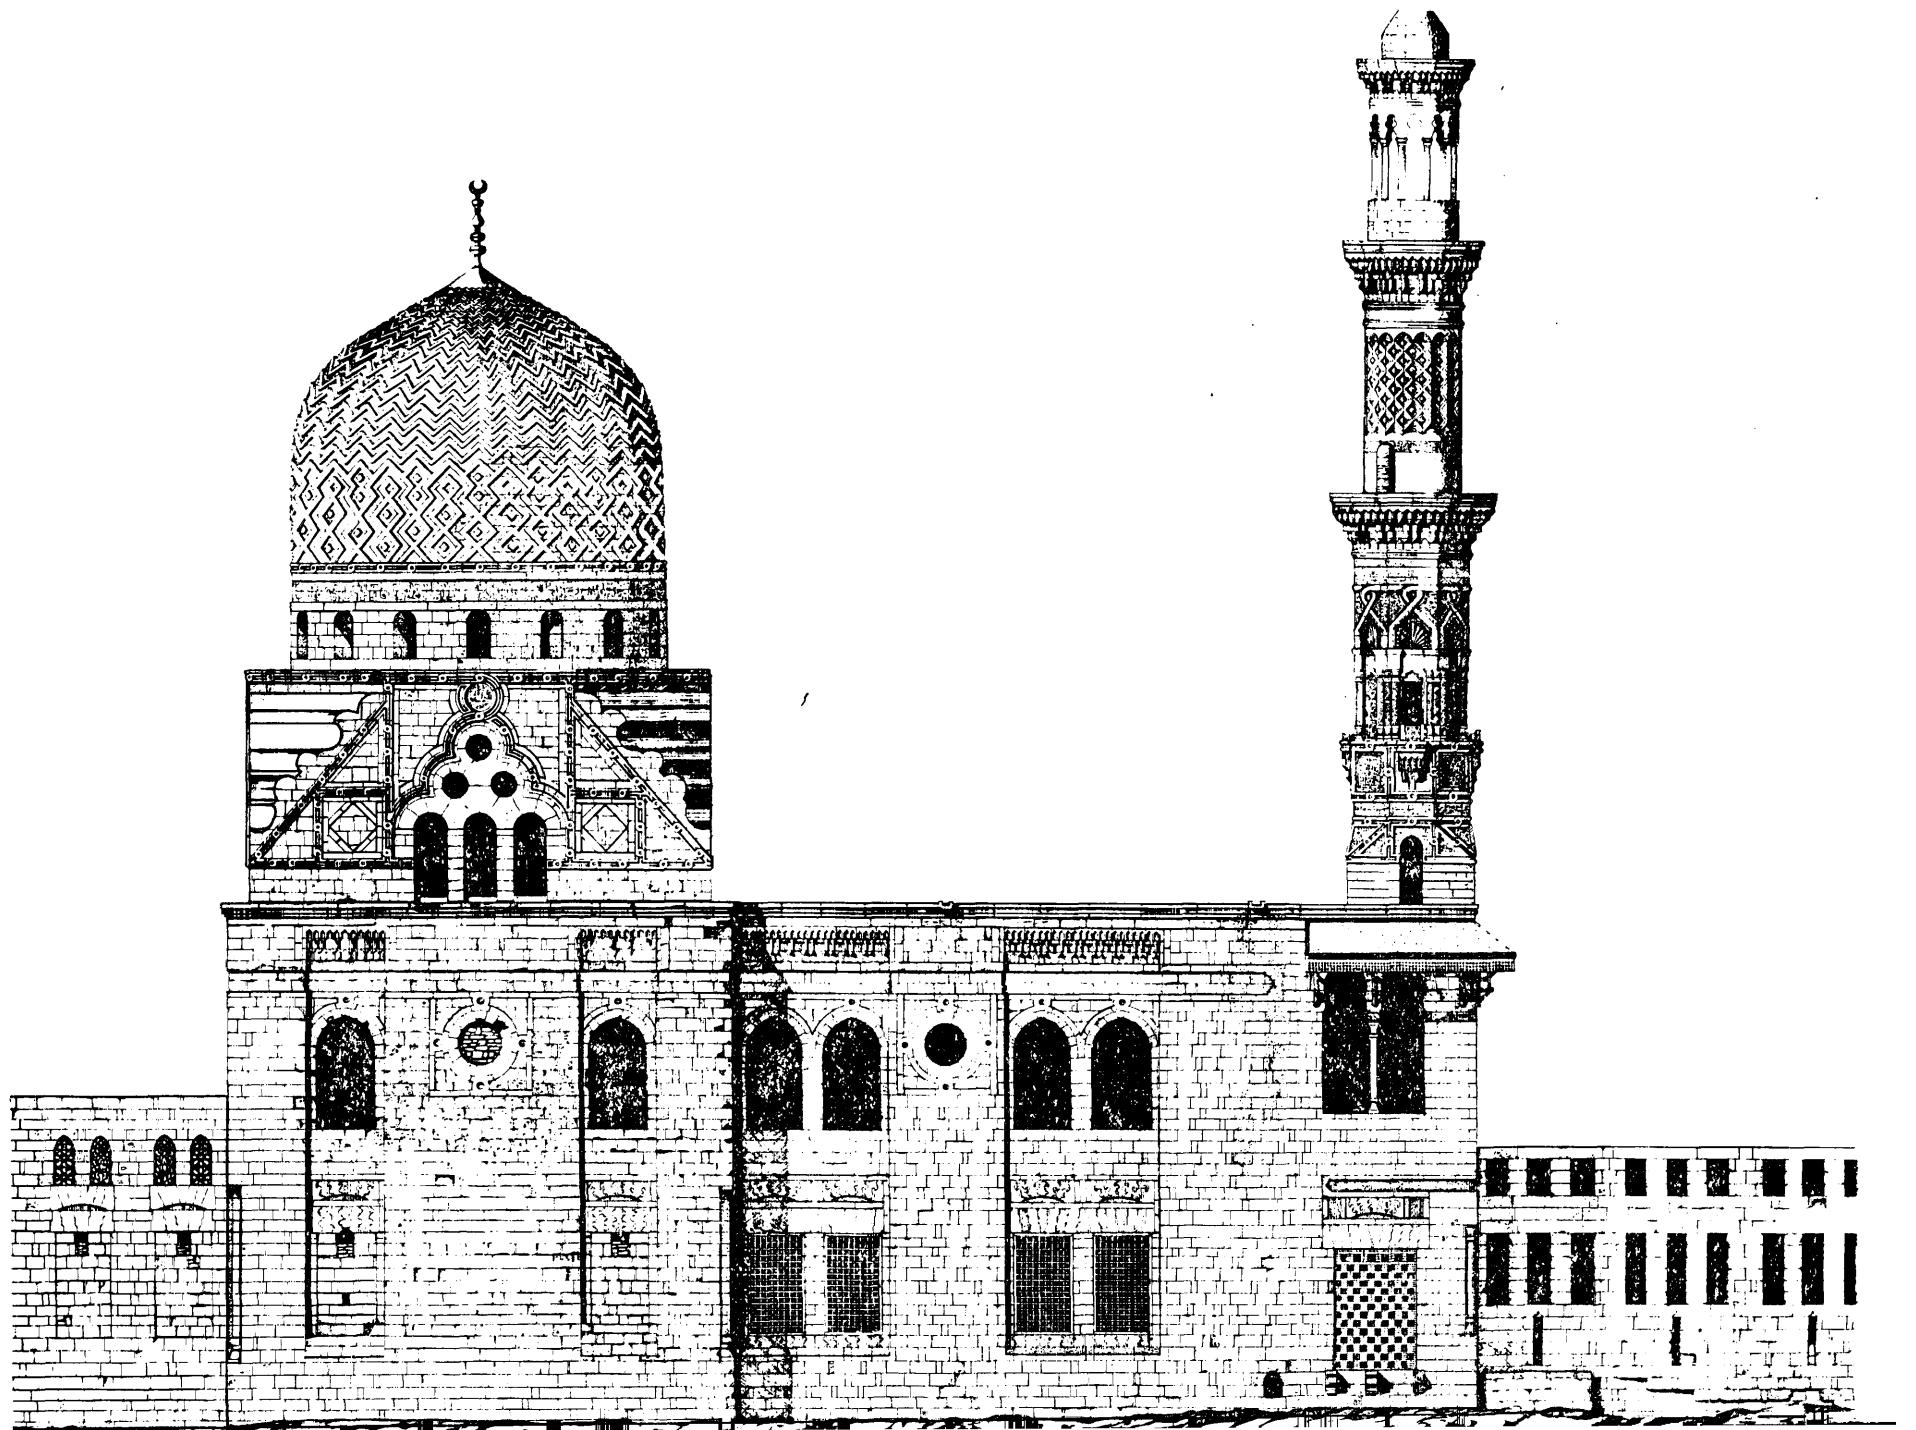
3. Kair, „Emir Kurkumas” — fragment elewacji północnej — inwentaryzacja (rys. I. Nieduziak, 1972). Skala 1:200  
 3. Cairo, architectural complex of „Ameer Qurqumas”; fragment of the south façade, survey drawing

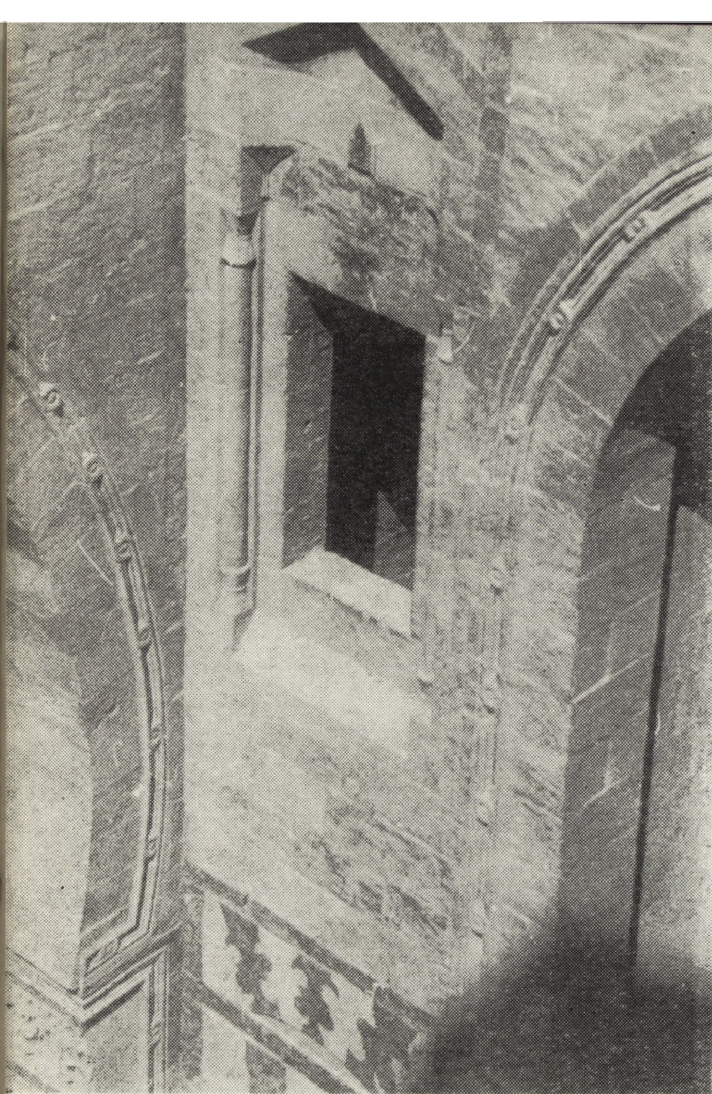
5. Kair, „Emir Kurkumas” — narożnik „sahnu” (fot. A. Misiowski, 1972)

5. Cairo, architectural complex of „Ameer Qurqumas”; a quoin of the „sahn”

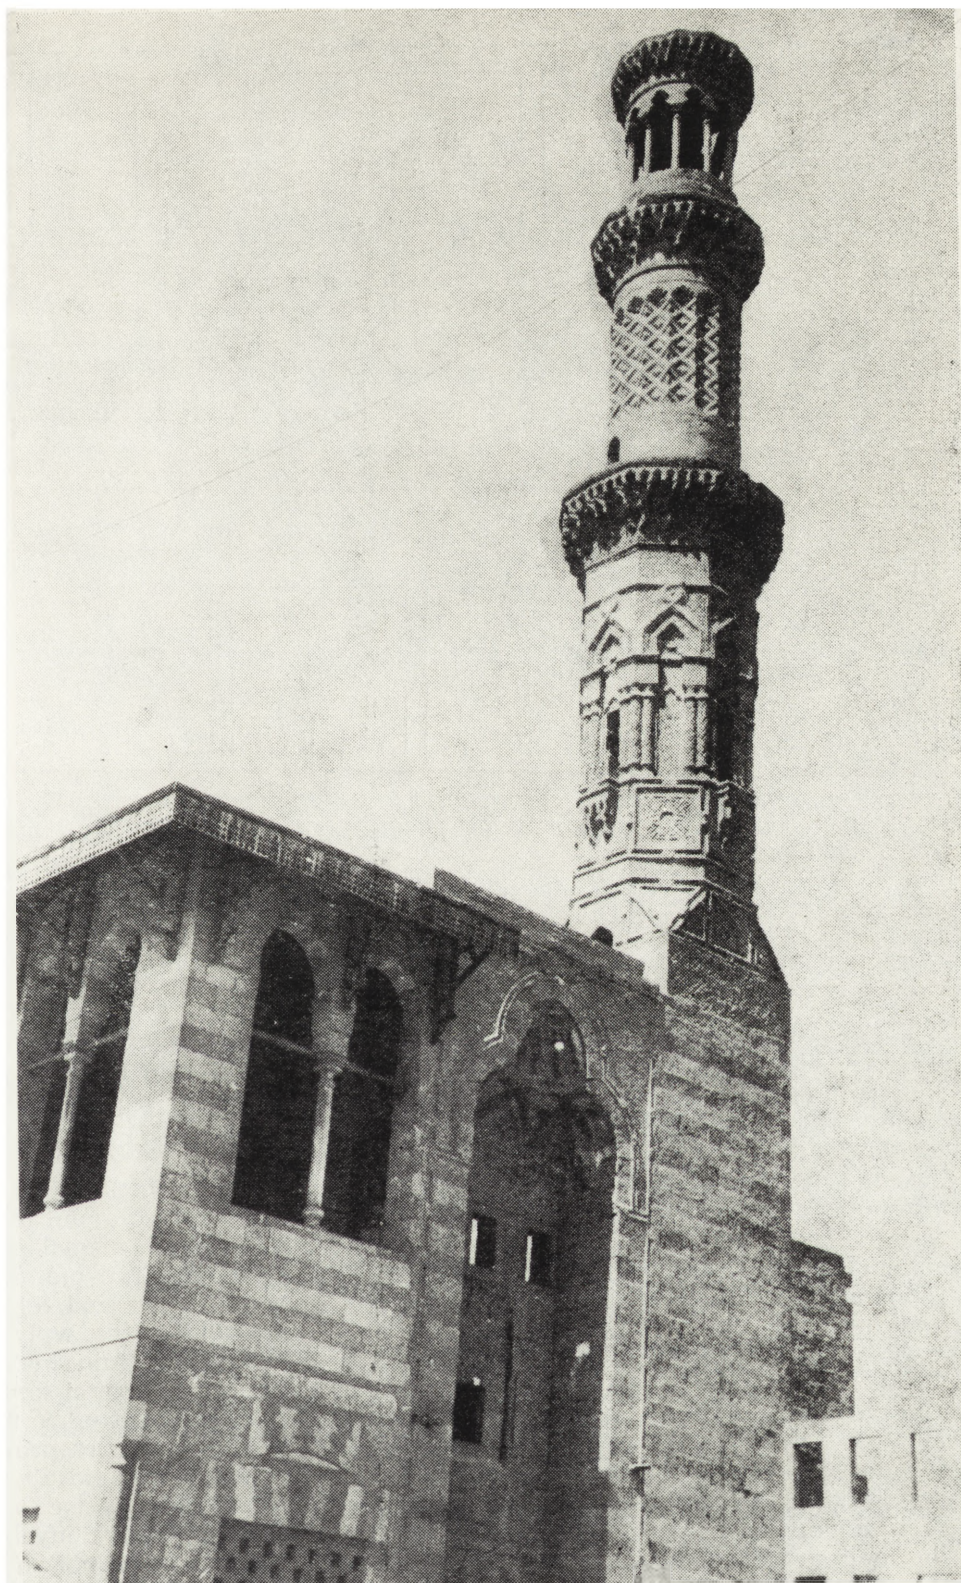
6. Kair, „Emir Kurkumas” — „kuttab” i minaret (fot. St. Siarkiewicz, 1972)

6. Cairo, architectural complex of „Ameer Qurqumas”: the „kuttab” and the minaret

Elementem wieńczącym całe założenie jest minaret. Stanowi on harmonijną przeciwwagę monumentalnej bryły kopuły nad mauzoleum. Koronkowa dekoracja geometryczna i epigraficzna pokrywająca w całości jego powierzchnię oraz proporcjonalne podziały sprawiają, że jest to bezsprzecznie jeden z najpiękniejszych minaretów Kairu. Wysoki na ok. 50 m, składa się z kilku charakterystycznych kondygnacji. Trzon, wyrastający wprost z narożnika meczetu, o planie kwadratowym, przechodzi za pomocą „śmig” w kondygnację o planie ośmiobocznym. Między tą kondygnacją a wyższą, cylindryczną, jest balkonik, wsparty na stalaktytowych konsolach. Część cylindryczna zwieńczona jest podobnym balkonikiem — gzymsem, nad którym wznosi się arkadowa, smukła altana o 12 marmurowych kolumniarkach na obwodzie, nakryta gzymsem i cebulastym hełmem kamiennym dziś częściowo zniszczonym.

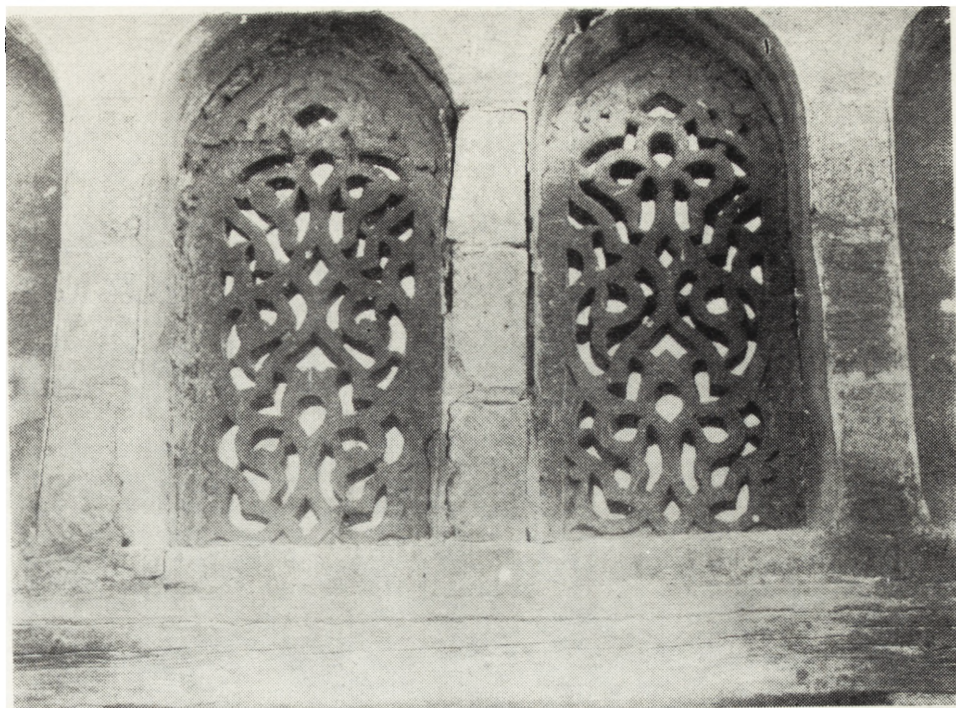
8. Kair, „Emir Kurkumas” — „kamarija” w rezydencji — ażur wycięty w miękkim kamieniu (fot. A. Misiorowski, 1972)

8. Cairo, architectural complex of „Ameer Qurqumas”: the „khamariya” in the residence, an open-work cut in a soft stone material

Jak wyżej wspomniano, elementy wyposażenia i wykończenia zostały zrabowane. Nie zachowały się żadne okna ani drzwi. Na podstawie pozostałych śladów można mieć pewność jedynie co do konstrukcji drzwi (zachowały się w kilku miejscach gniazda po czopach w nadprożach i progach) i umieszczenia okien (określają to gniazda po uszach futryn, resztki tynku uszczelniającego futrynę i otworki po mocujących ją kotwach). W rezydencji natomiast zachowały się „kamarija”, tj. ażury wycinane w miękkim wapieniu, wypełniające dekoracyj-

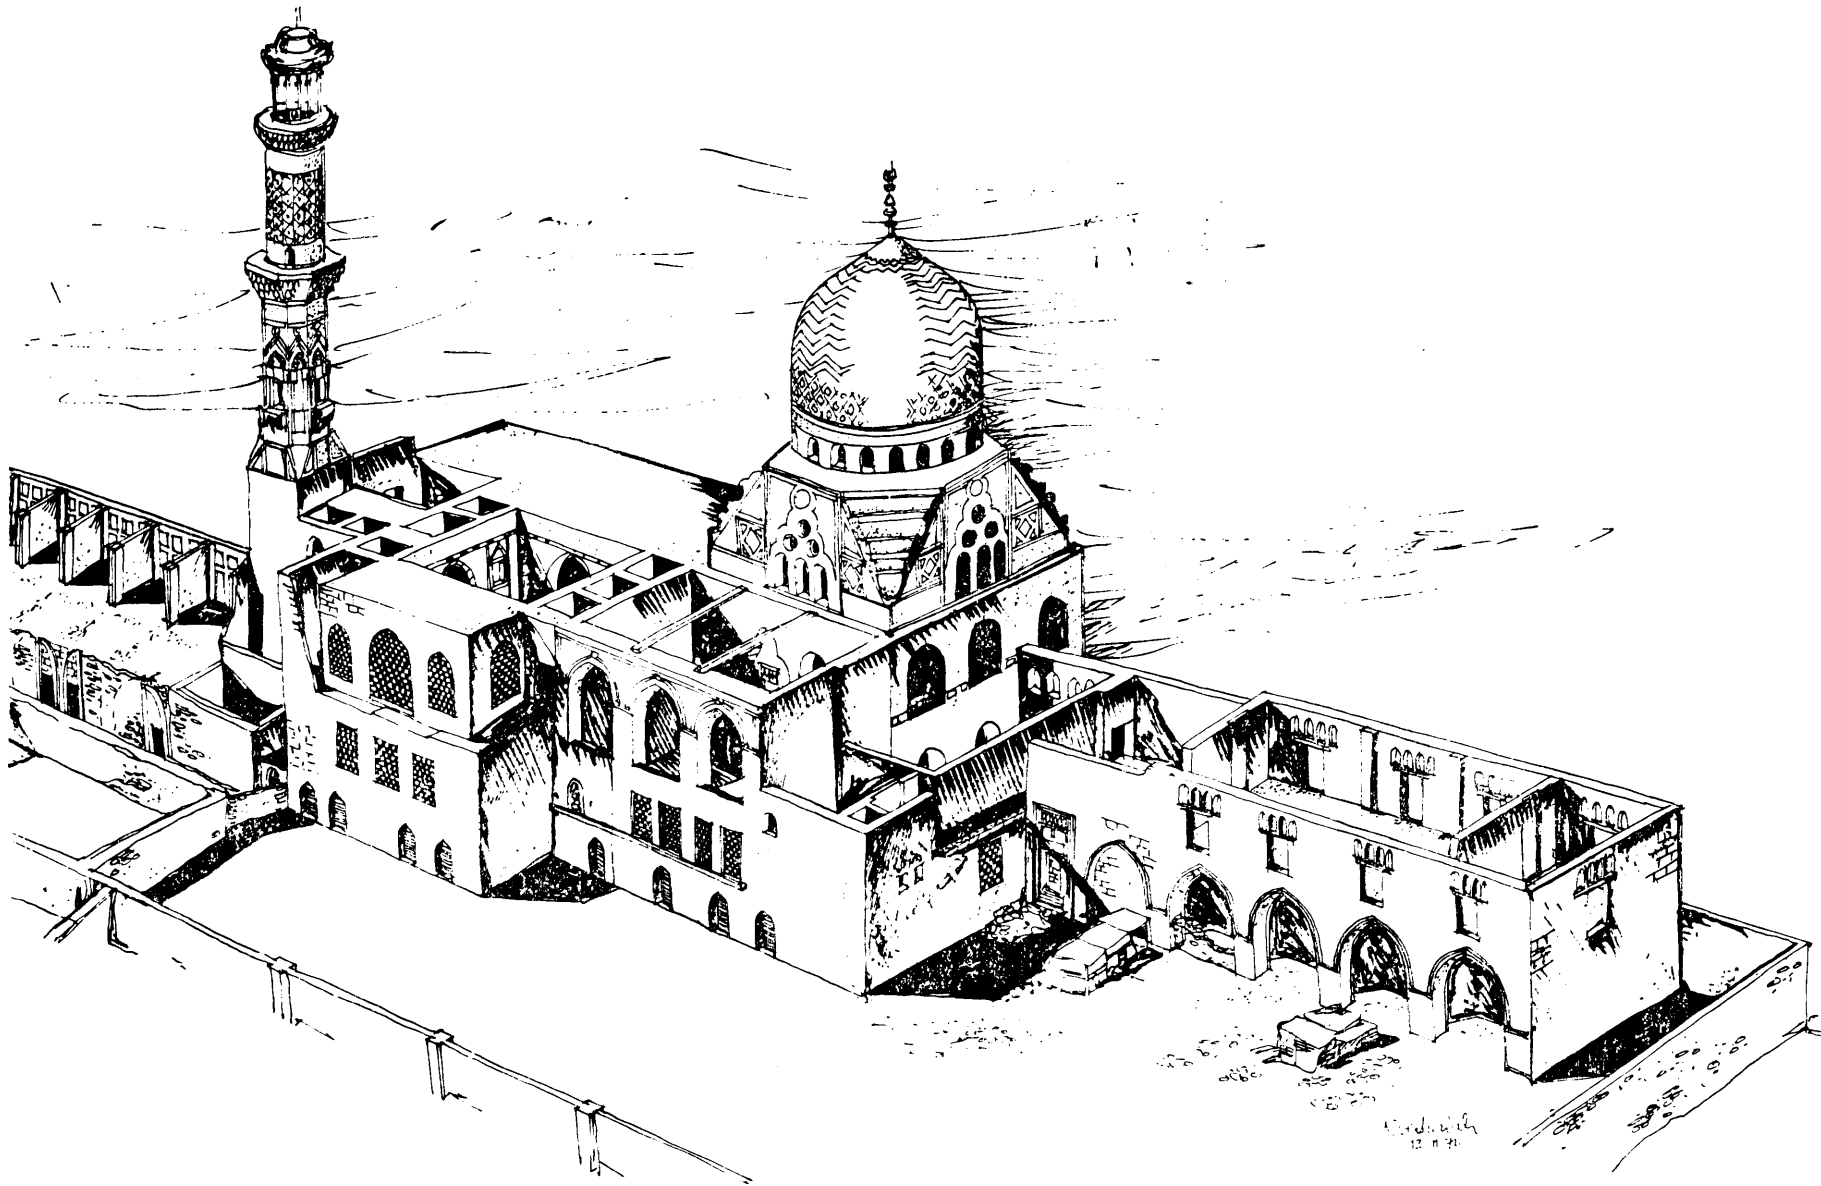
9. Kair, „Emir Kurkumas”, stan z 1972 — perspektywa (rys. I. Nieduziak)

9. Cairo, architectural complex of „Ameer Qurqumas” in its state in 1972 — perspective drawing

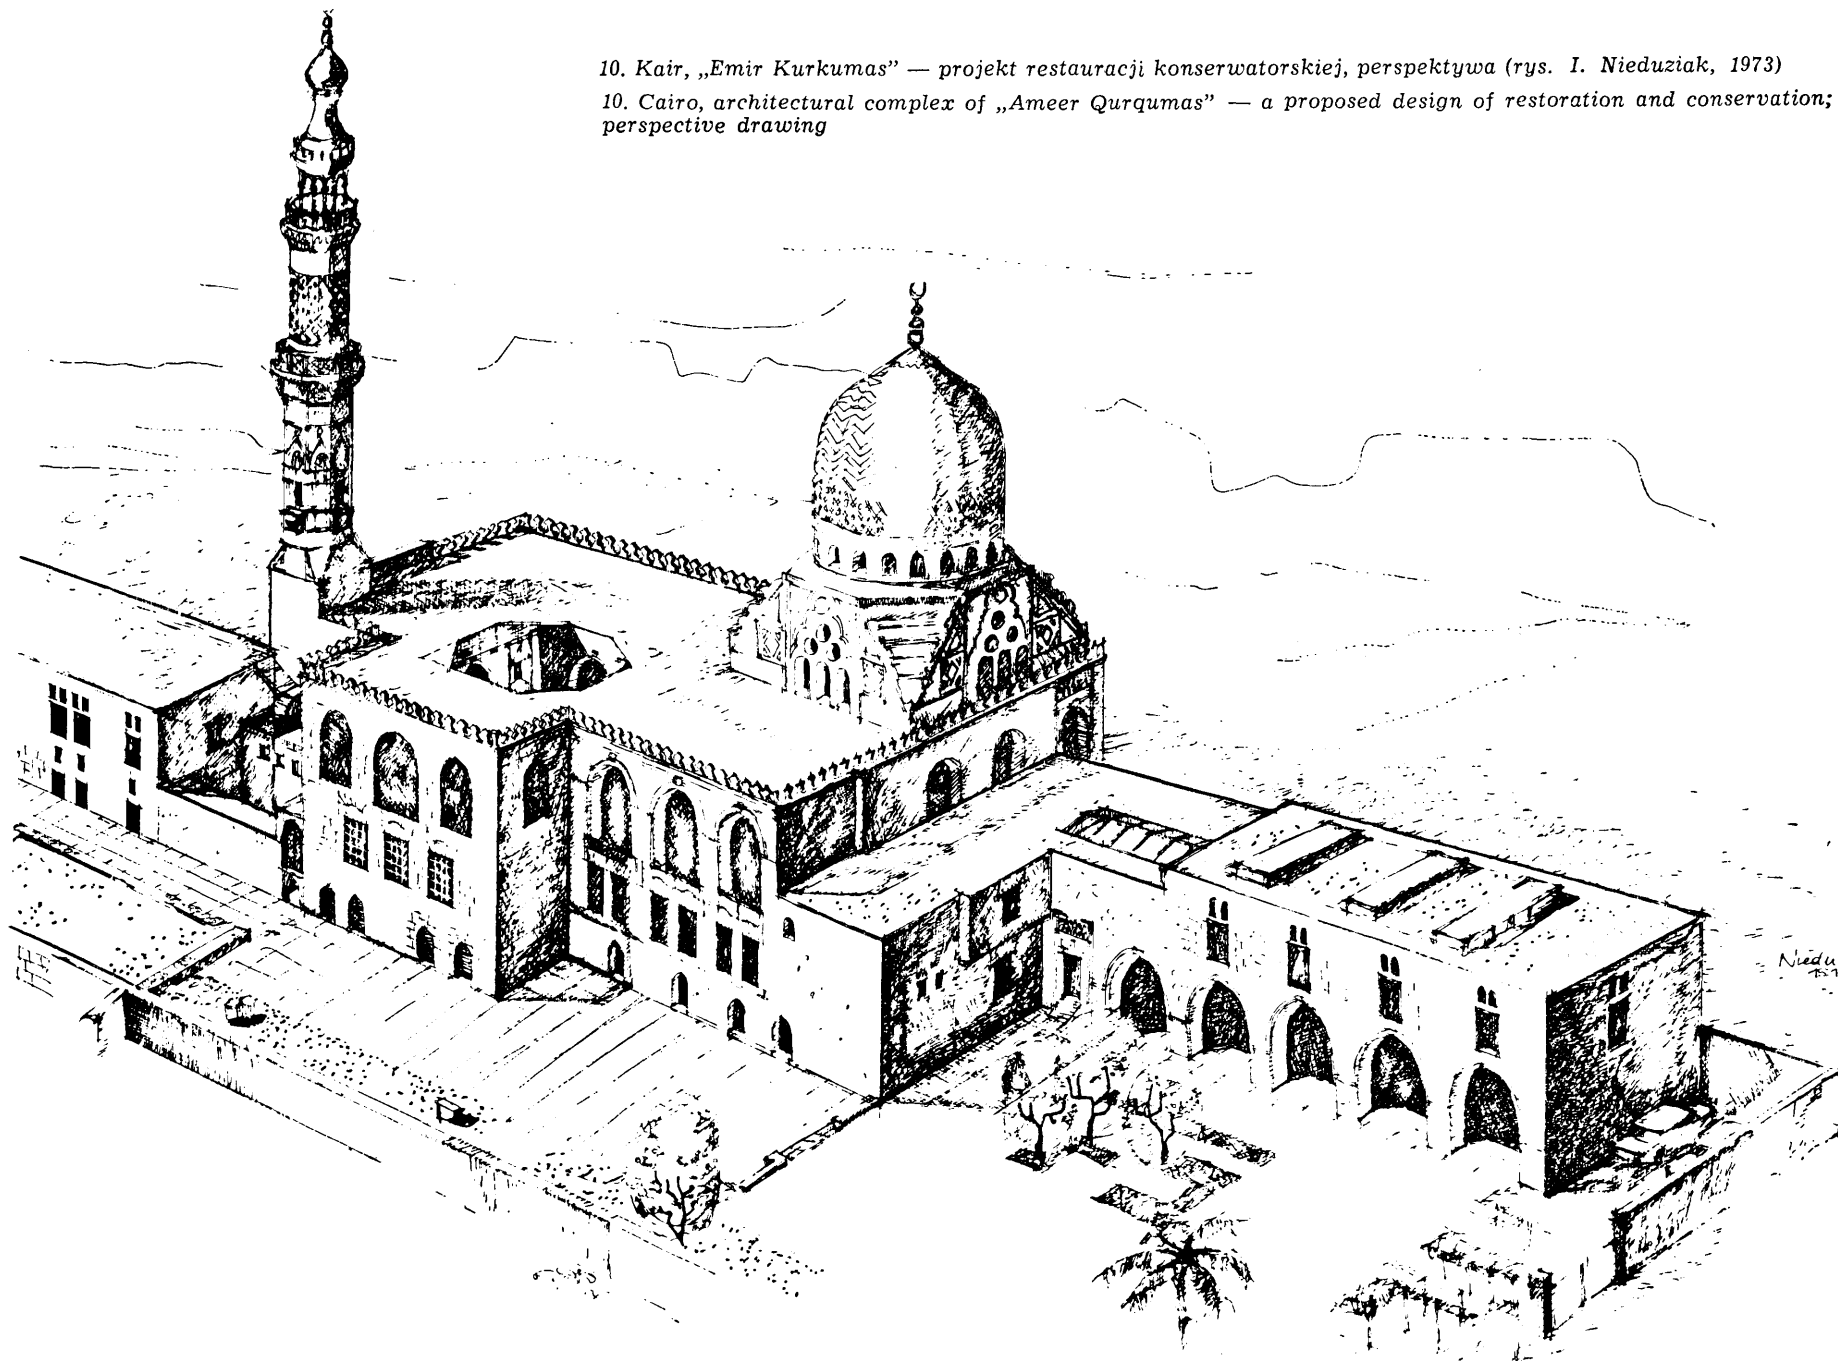
10. Kair, „Emir Kurkumas” — projekt restauracji konserwatorskiej, perspektywa (rys. I. Nieduziak, 1973)

10. Cairo, architectural complex of „Ameer Qurqumas” — a proposed design of restoration and conservation; perspective drawing

Jak wspomniano we wstępie, zamierzeniem Zespołu Konserwacji Zabytków Islamu w Kairze jest przeprowadzenie prac konserwatorskich w całym kompleksie. Zasadniczy kierunek pracy polegać będzie na restauracji obiektu, z przywróceniem go do życia i związaną z tym częściową adaptacją. Zarówno meczetowi jak mauzoleum przywrócona będzie ich funkcja pierwotna — sakralna. Z punktu widzenia konserwatorskiego jest to najsluszniejsze. Władze egipskie zamierzają udostępnić obiekty do publicznego zwiedzania, podobnie jak udostępnione są niemal wszystkie zabytkowe meczety w Kairze.

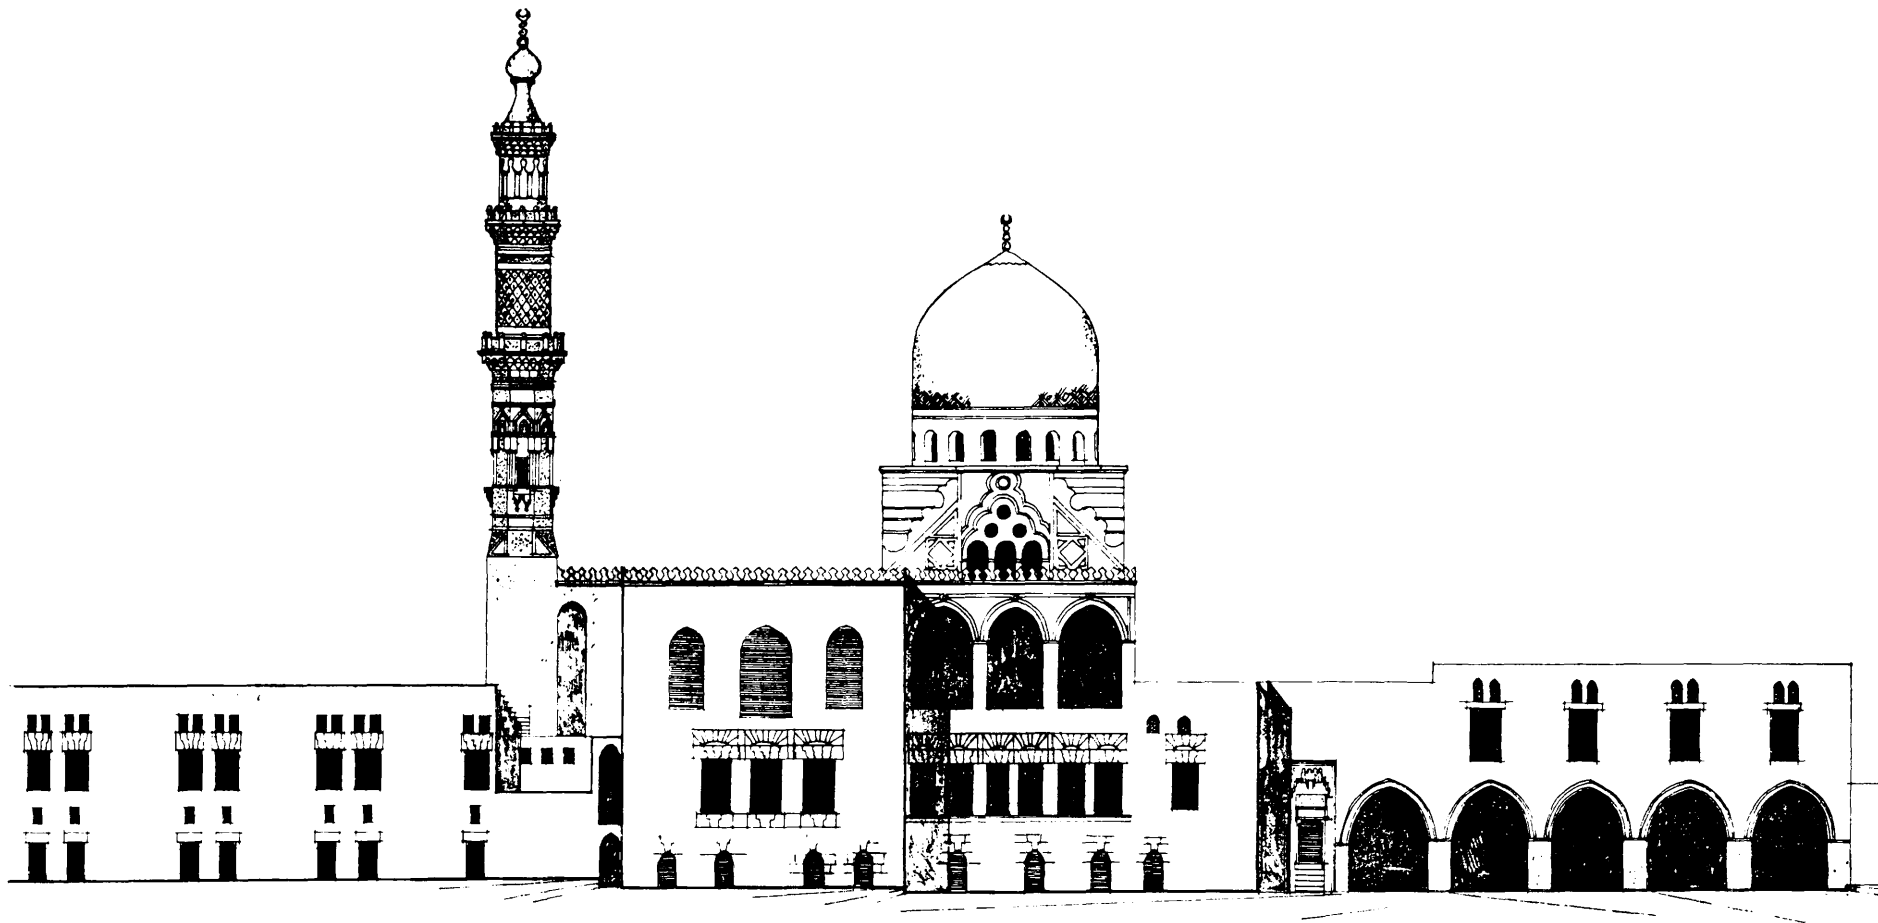
11. Kair, „Emir Kurkumas” — projekt elewacji południowej (A. Misiorowski i I. Nieduziak). Skala 1:400

11. Cairo, architectural complex of „Ameer Qurqumas”: a design of the north façade

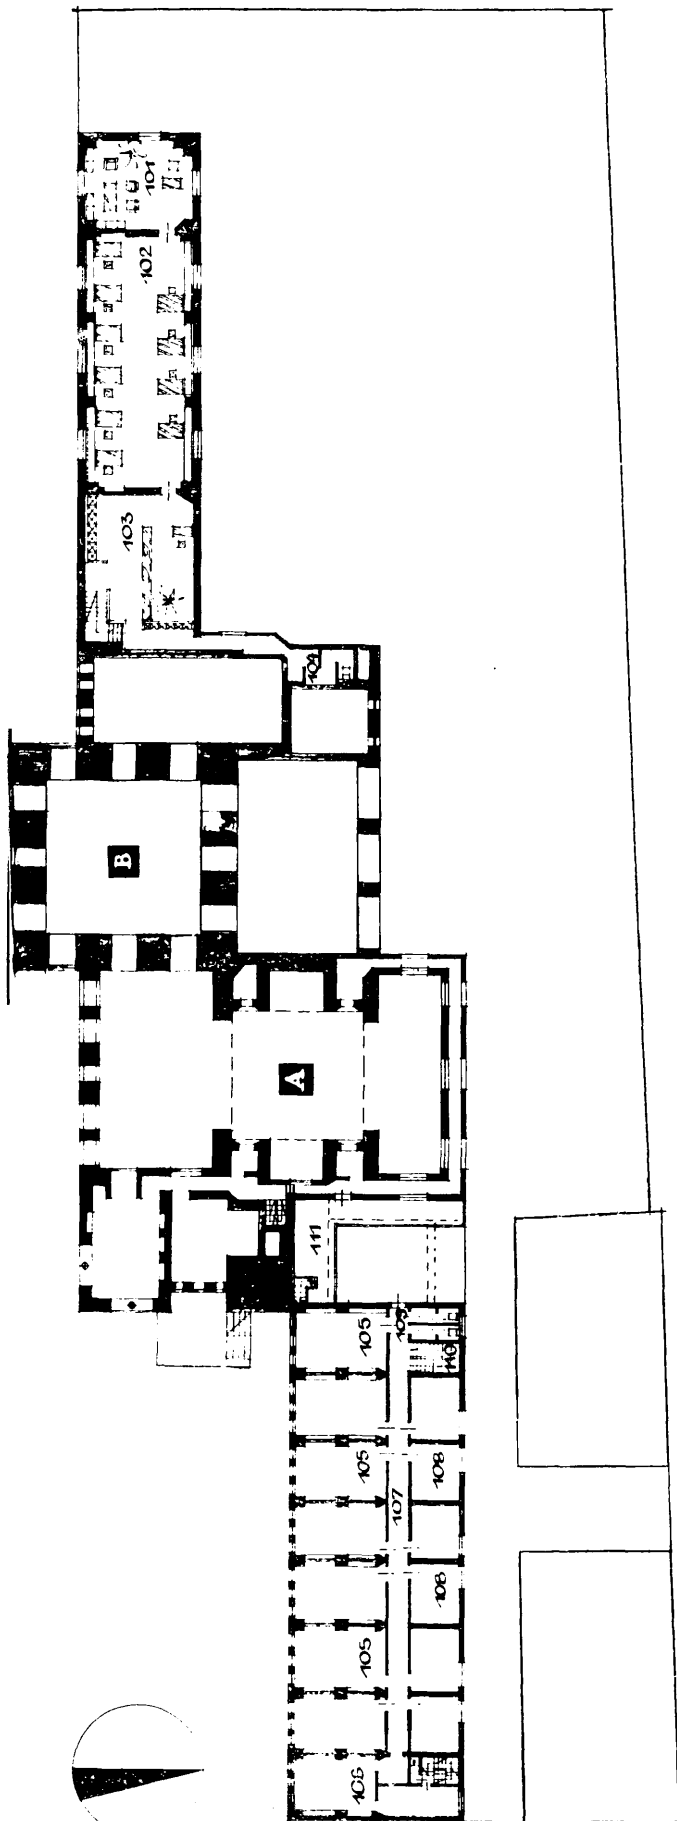
12. Kair, „Emir Kurkumas” — projekt — rzut górnej kondygnacji: 101 — biuro, 102 — kreślarnia, 103 — sekretariat, 104 — w. c., 105 — pokoje do pracy, 106 — restaurowany segment „sufi’ego”, 107 — korytarz, 108 — archiwa, 109 — w.c, 110 — klatka schodowa nowa, 111 — galeria, A — meczet, B — mauzoleum (proj. A. Misiorowski, i I. Nieduziak)

12. Cairo, architectural complex of „Ameer Qurqumas”; architectural design: upper storey plan — 101 — office, 102 — drawing room, 103 — secretariat, 104 — w.c., 105 — working rooms, 106 — the „sufi” fragment under restoration, 107 — corridor, 108 — archives, 109 — w.c., 110 — new staircase, 111 — gallery: A — mosque, B — mausoleum

W „chance”, przy niemal całkowitym zachowaniu istniejącej substancji zabytkowej i po odbudowie zniszczonych elementów oraz niewielkich zabiegów adaptacyjnych, przewiduje się lokalizację Centrum Dokumentacji Zabytków

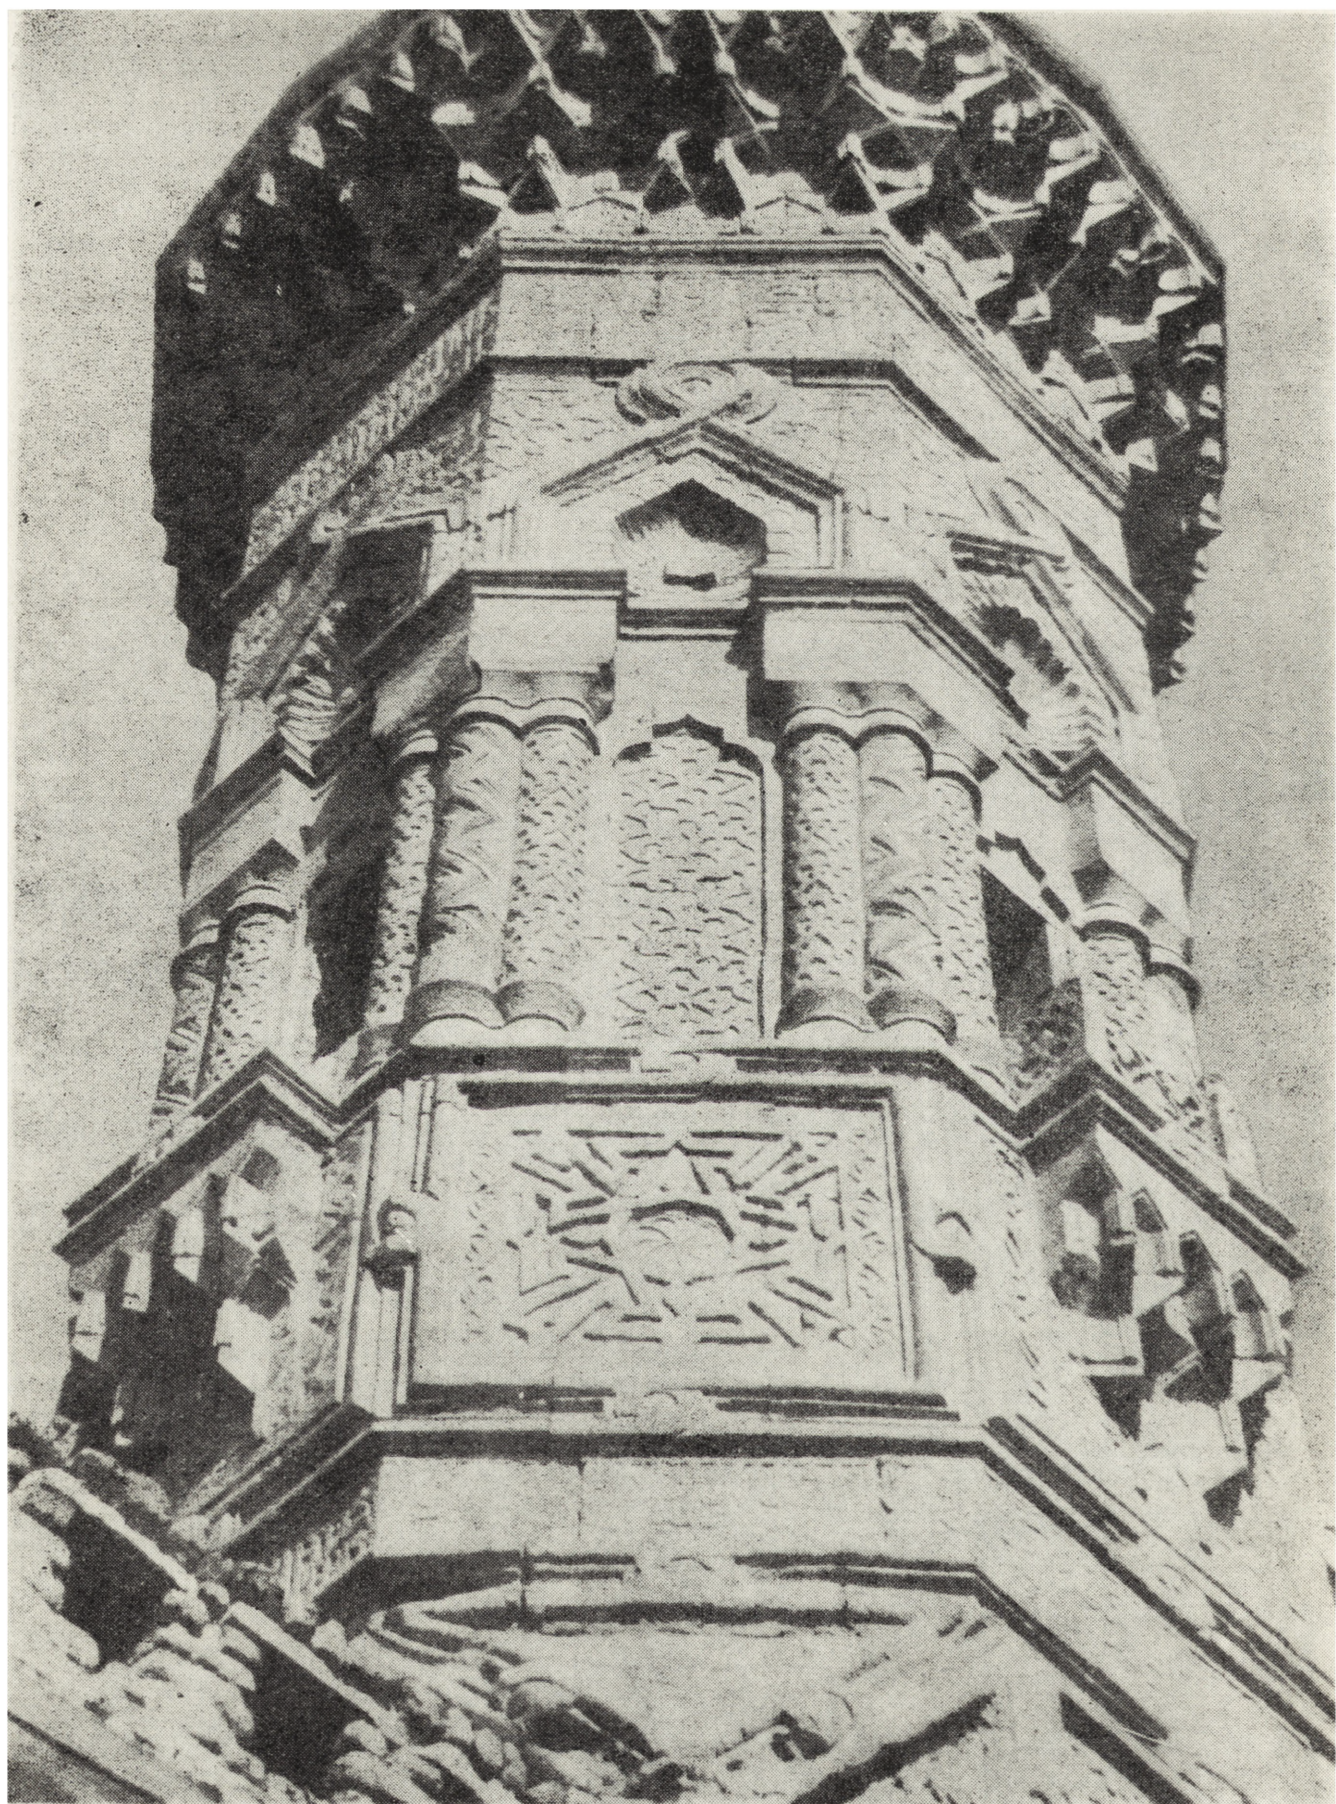
13 Kair, „Emir Kurkumas” — Fragment minaretu (fot. A. Misiorowski, 1972 r.)

13. Cairo, architectural complex of „Ameer Qurquams” — fragment of minaret
