# Ryszard Brykowski

## Spalona cerkiew z Hulcza i grupa cerkwi tomaszowsko-hrubieszowskich

Ochrona Zabytków 27/1 (104), 38-44

1974

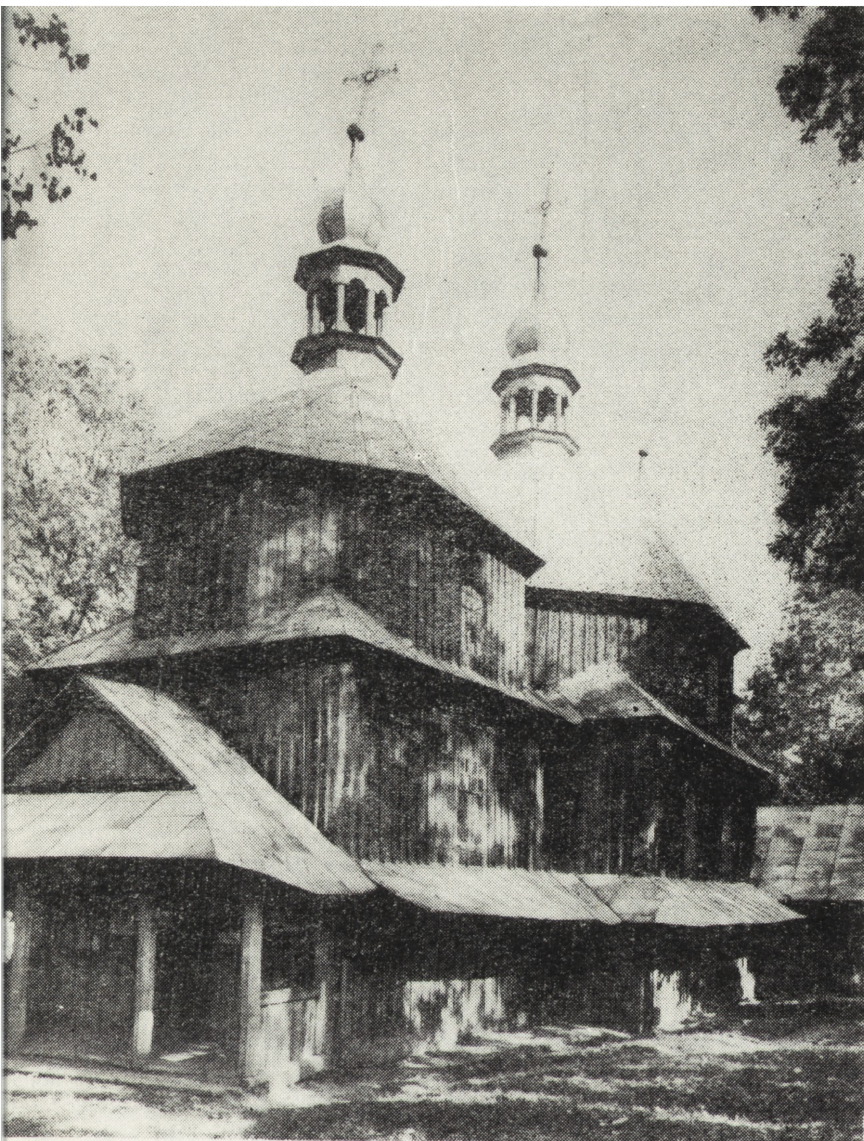
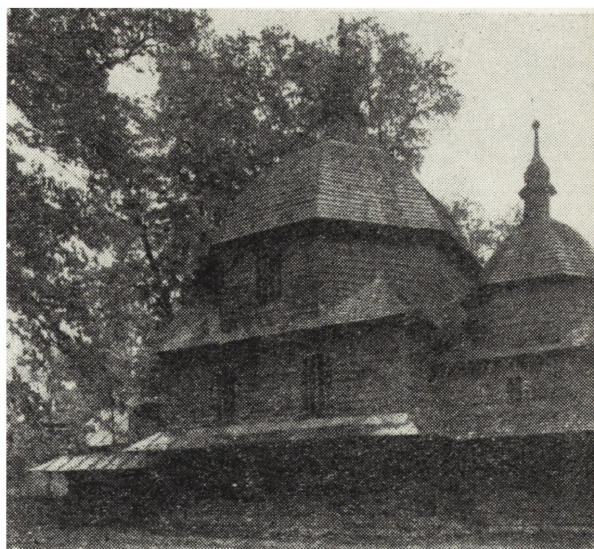
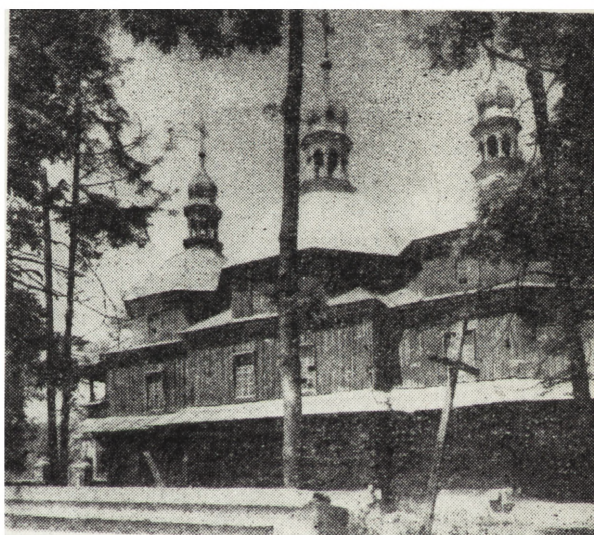
2. Cerkwie grupy tomaszowsko-hrubieszowskiej: a. Hulcze, 1869 r., widok pd.-zach. (fot. J. Langda, 1961, zbiory IS PAN), b. Hrebenne, 1600 r., widok od pn. (fot. J. Langda, 1965 r., zbiory IS PAN), c. Budynin, 1887 r., widok od pn.-wsch. (fot. J. Langda, 1961 r., zbiory IS PAN)

2. The Uniate Orthodox Churches belonging to the Tomaszów-Hrubieszów group: (a) Church at Hulcze, erected 1869, as seen from the south-west, (b) Church at Hrebenne, erected in 1600, as seen from the north, (c) Church at Budynin, erected in 1887, as seen from the north-east

Dzięki wprowadzeniu odrębnego krycia dla prezbiterium, nawy i babińca bądź trzema kopułami bądź kopułą nad nawą a dwuspadowymi dachami po bokach oraz dzięki przestrzeganiu zasady, iż nawa zawsze dominuje nad pozostałymi pomieszczeniami, nie tylko centralność i symetria układu zostały jeszcze więcej wydobyte, ale równocześnie to pionowe akcentowanie poszczególnych członów były spotęgowało jeszcze bardziej wrażenie wysokości obiektu. Ogrom, a zarazem pewna smukłość bryły wydaje się być szczególnie uderzająca w świątyniach trójkopułowych, gdzie kopuły osadzano na wysokich ośmiobocznych tamburach (Hulcze, Budynin, Dłużniów). Toteż Marian

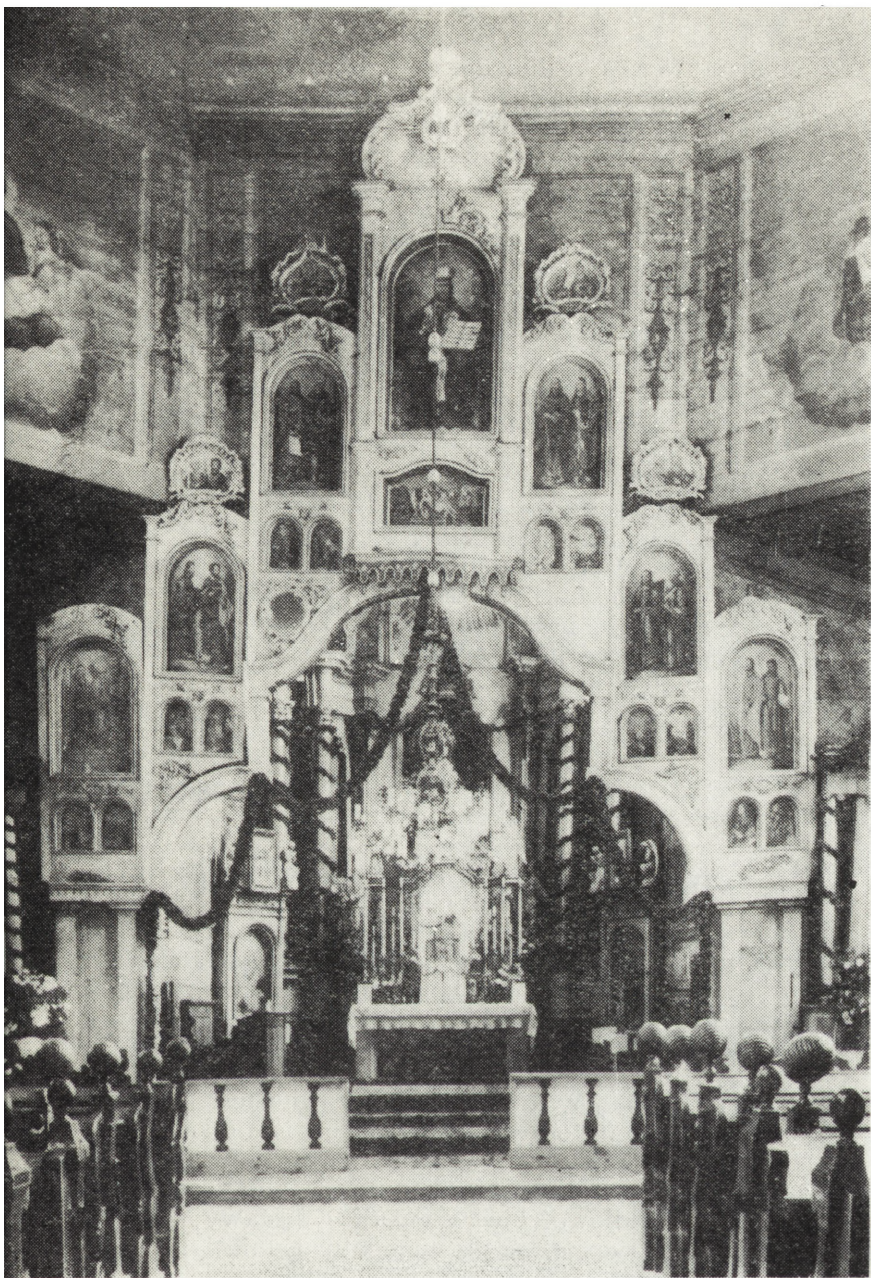
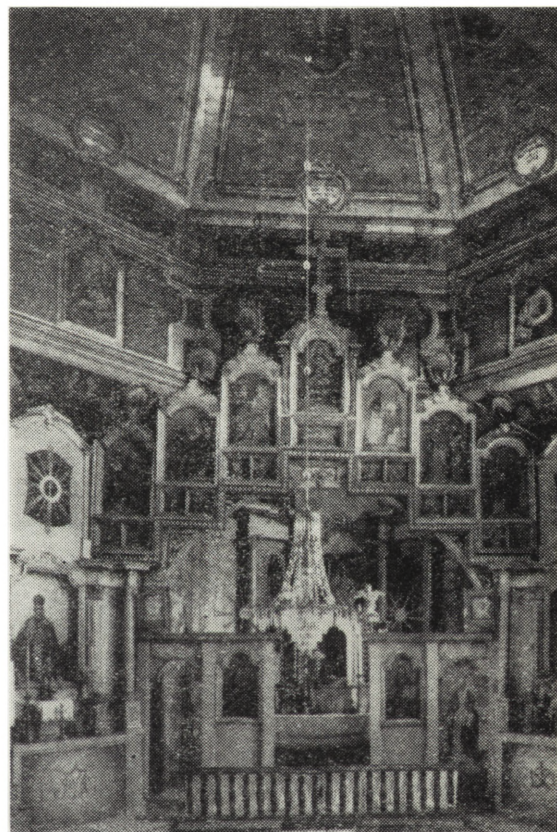
3. Typowe dla tego terenu dziewiętnastowieczne „prześwitowe” ikonostasy: a. Hulcze, po 1869 r., (fot. A. Chrzanowski, 1964 r.) b. Chłopiatyń, po 1864 r., (fot. J. Langda, 1961 r., zbiory IS PAN), c. Liski, po 1872 r. (fot. J. Langda, 1961 r., zbiory IS PAN)

3. Typical for the territory in question nineteenth century open-work iconostases: (a) at Hulcze, executed after 1869, (b) at Chłopiatyń, executed after 1864, (c) at Liski, executed after 1872

<sup>13</sup> Osobnego opracowania winny doczekać się dziewiętnastowieczne „przeźroczone” ikonostasy (Hulcze, Chłopiatyń, Liski) o bogatej dekoracji snycerskiej w tradycji barokowo-rokokowej, kształtowane na odmiennym nieco schemacie w stosunku np. do ikonostasów z terenów Małopolski.

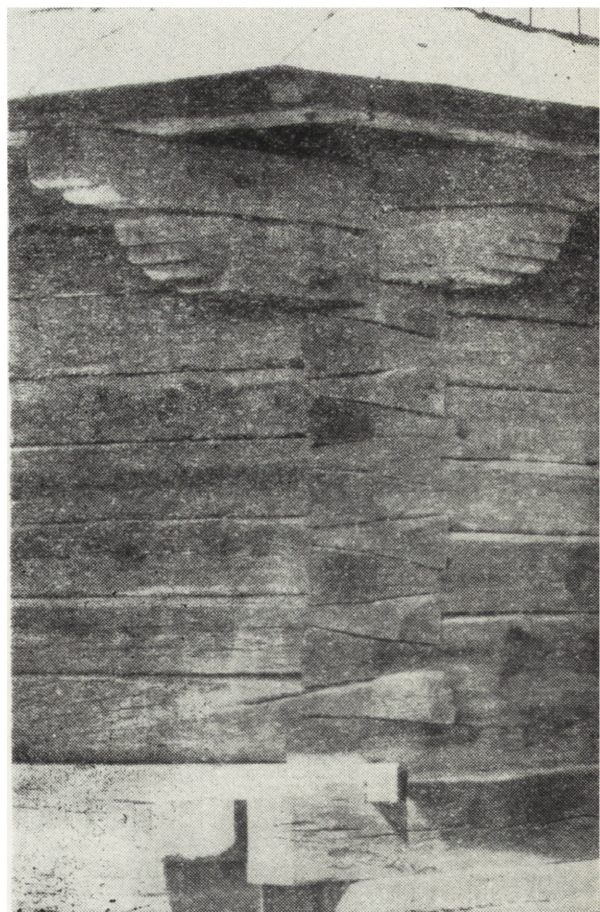
4. Fragmenty zrębu z ozdobnie dekorowanymi belkami: a. Hulcze, 1869 r. (podwalina na peckach z „metryką” cerkwi), b. Sulimów, 1867 r. (podwalina na peckach), c. Budynin, 1887 r. (wszystkie zdjęcia fot. J. Langda, 1961 r., zbiory IS PAN)

4. Fragments of structural carcasses with decorative beams: (a) at Hulcze, 1869 (a sill bearing the church „erection record”), (b) at Sulimów, 1867 (a sill), (c) at Budynin, 1887

Cerkiew w Hulczu zbudowana została w 1869 r., jak świadczyła o tym treść napisu znajdującego się na wschodniej podwalinie prezbiterium<sup>7</sup>. Mimo stosunkowo późnej daty budowy, obiekt był cennym zabytkiem, wzniesionym z zachowaniem tradycji budownictwa cerkiewnego te-

Do podanej wyżej charakterystyki dodać jeszcze należy niezwykłą dokładność obróbki materiału budowlanego, widoczną w opracowaniu i dopasowaniu poszczególnych elementów zrębu oraz detalu architektonicznego, niejednokrotnie traktowanego dekoracyjnie (Korczmin, Sulimów, Hulcze, Chłopiatyń).
