Barokowa polichromia na fasadzie kamienicy przy ul. Grodzkiej nr 1 w Lublinie

Ochrona Zabytków 28/1 (108), 23-32

1975

BAROKOWA POLICHROMIA NA FASADZIE KAMIENICY PRZY ULICY GRODZKIEJ NR 1 W LUBLINIE

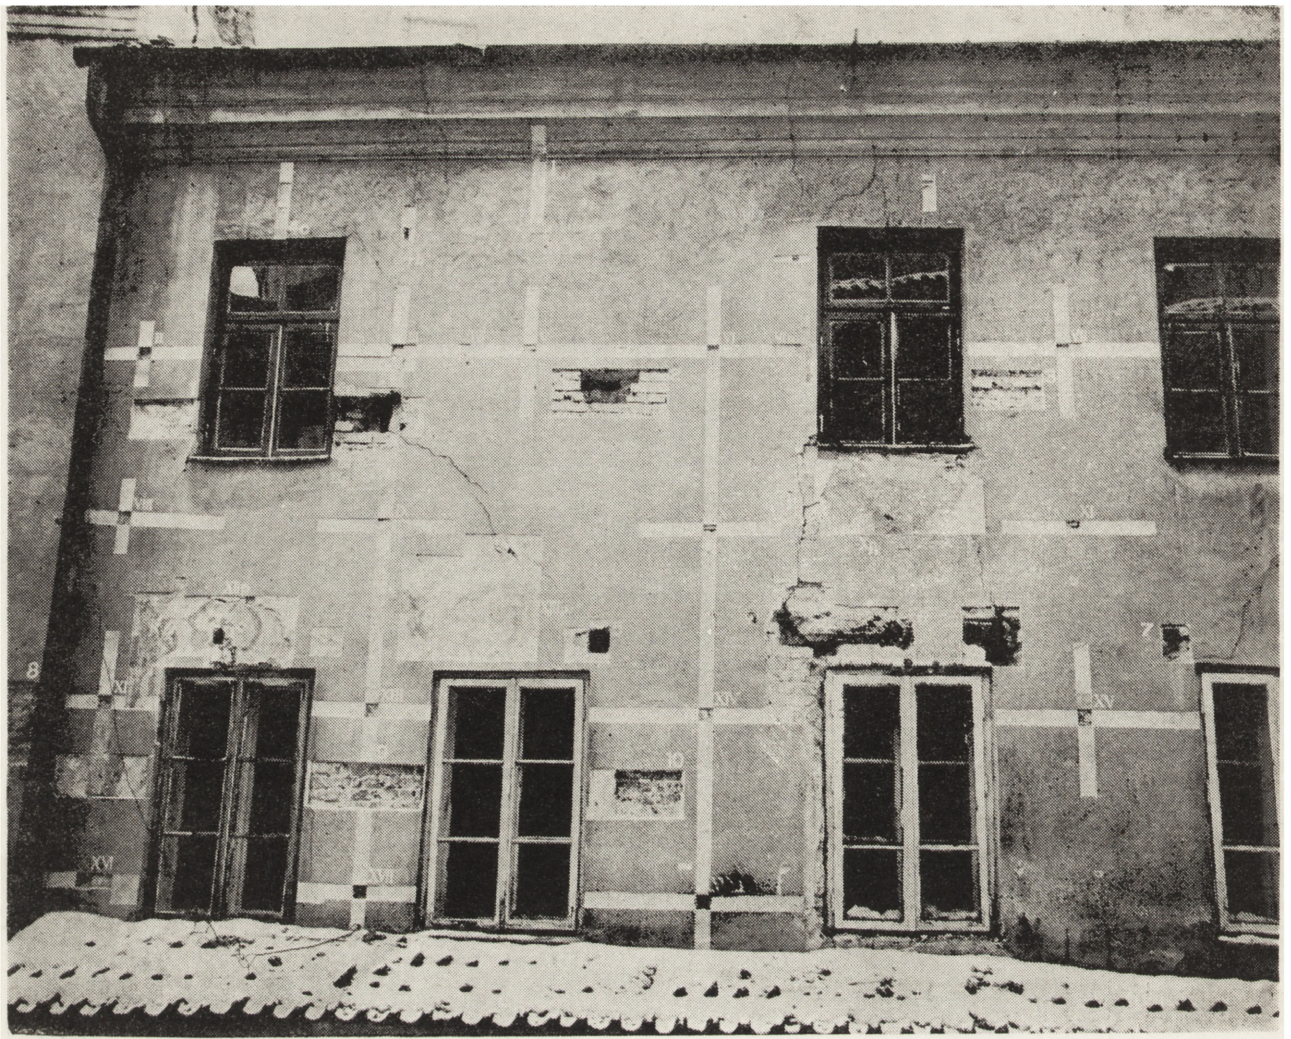
Polichromia obejmuje malarsko opracowane obramienia otworów okiennych i przedstawia iluzjonistycznie malowany detal architektoniczny (il. 2b). Szczególnie bogato opracowane są zwieńczenia okien. Przedstawione zostały w formie naczółków z profilowanej płyty gzymsowej, półkuliście ukształtowanej, wspartej na dwóch konsolach. Konsole w postaci wywiniętych na zewnątrz wolut zamykają z boków środkowe pole, które wypełnione jest malowanym kartuszem. Powierzchnia płyty gzymsowej oraz woluta obwiedzione są rytym określającym ich kontury (il. 3). Ryt wykonany był zapewne w mokrym tynku, o czym świadczy jego miękka, swobodna kreska; w wypadku wykonywania go na twardej warstwie zaschniętego tynku kreska nosiłaby ślady wykruszeń i „wydrapywania”. Służył prawdopodobnie malarzowi również jako rysunek pomocniczy do wyznaczania poziomów i symetrii malowidła. Woluty, wspierające płytę gzymsową, przez lekki uskok przedłużone są w proste pasy, biegnące wzdłuż ościeży, na całej ich długości. Tłem dla całości kompozycji jest warstwa różowa o maksymalnej grubości około 0,3 mm, pokrywająca powierzchnię elewacji na wysokości pierwszego i drugiego piętra.

2. Lublin, kamienica przy ul. Grodzkiej 1, północny fragment elewacji frontowej; a — odkrywki na poziomie pierwszego i drugiego piętra (fot. A. Krzak), b — próba rekonstrukcji polichromii (zakresowano odkrywki płaszczynowe, na podstawie których dokonano rekonstrukcji) (rys. G. Sąddecki, fot. T. Ptasieński)

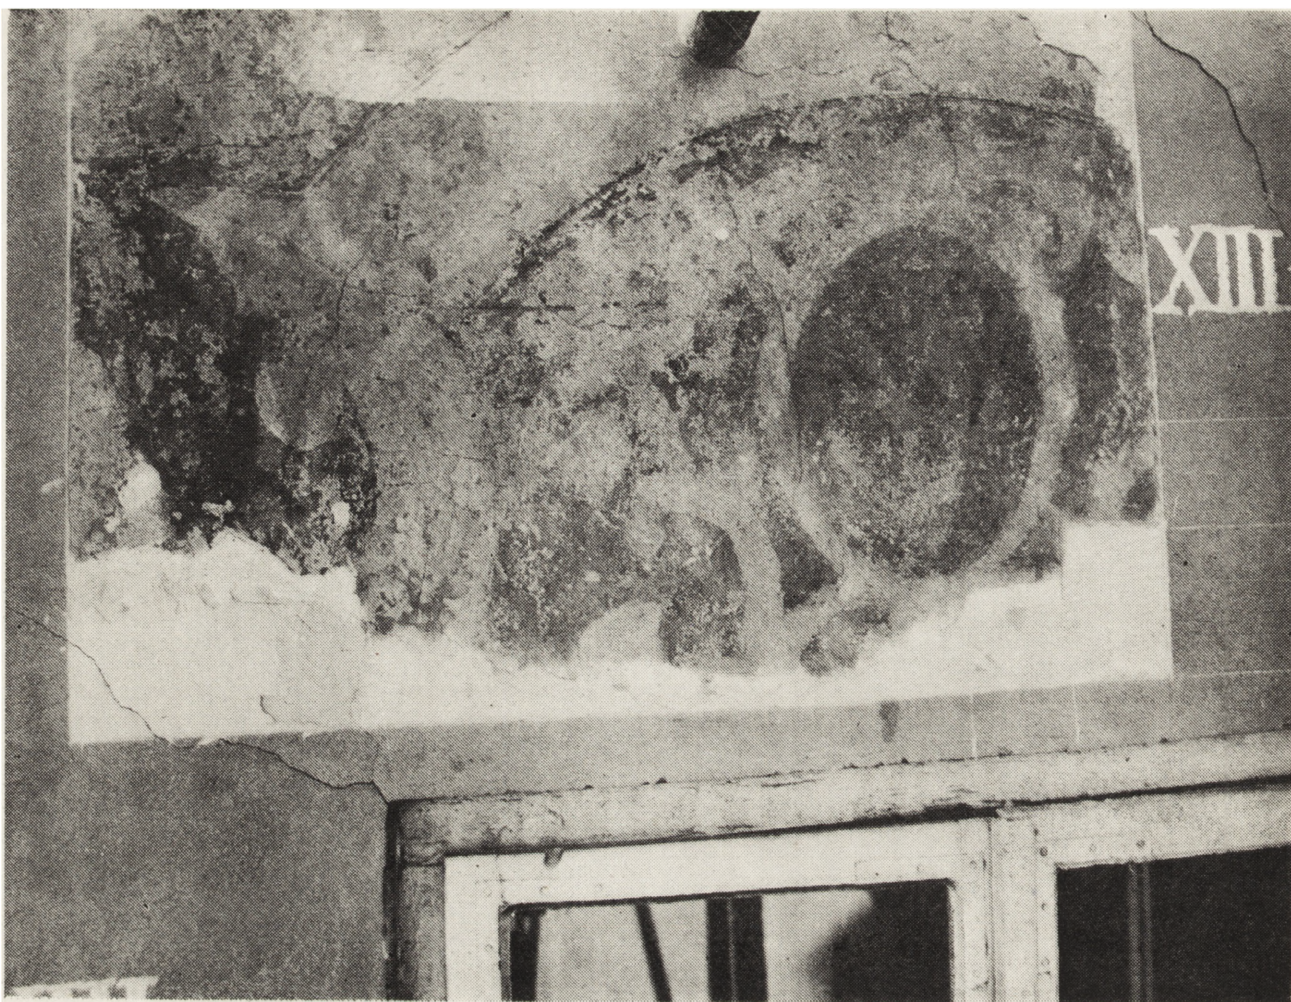
warstwa polichromii, wytworzona w wyniku karbonizacji zaprawy wapiennej, zachowała się w postaci twardej, silnie spękanej powłoki węglanowej. Stopień jej uszkodzenia jest różny dla poszczególnych partii elewacji. Największe uszkodzenia występują nad oknem pierwszego piętra (pierwszym od strony północnej); liczne spękania i ubytki warstwy polichromowanej wymagają tu natychmiastowej interwencji konserwatorskiej. Stwierdzone uszkodzenia zewnętrznej powłoki stanowią silne zagrożenie dla polichromii. Powodują bowiem ubytki w masie polichromowanego tynku na skutek wysypania się luźnych, nie związanych ziarn wypełniacza. Powstające w ten sposób puste przestrzenie między podłożem a powłoką zewnętrzną są przyczyną dalszych spękań i ubytków warstwy polichromowanej.

3. Lublin, kamienica przy ul. Grodzkiej 1, elewacja frontowa, polichromia zwieńczenia drugiego okna na pierwszym piętrze; a — odkrywka płaszczynowa, b — graficzne przedstawienie odkrywki: I — ugiel jasny, II — kolor różowo-czerwony, III — ciemna czerwień, IV — ugiel złoty, V — mleczko cementowe, VI — zaprawa wapienno-cementowa, VII — cegła, VIII — ubytki polichromii (rys. G. Sąddecki, fot. T. Ptasiński)
