Drewniana cerkiew w Kulasznie : z materiałów IS PAN do inwentarza drewnianej architektury sakralnej w Polsce

DREWNIANA CERKIEW W KULASZNEM

(Z materiałów IS PAN do inwentarza drewnianej architektury sakralnej w Polsce)

Pow. bieszczadzki, woj. rzeszowskie.
DAWNA CERKIEW FIL. GR. — KAT. P.W. ŚW. MIKOŁAJA BPA.

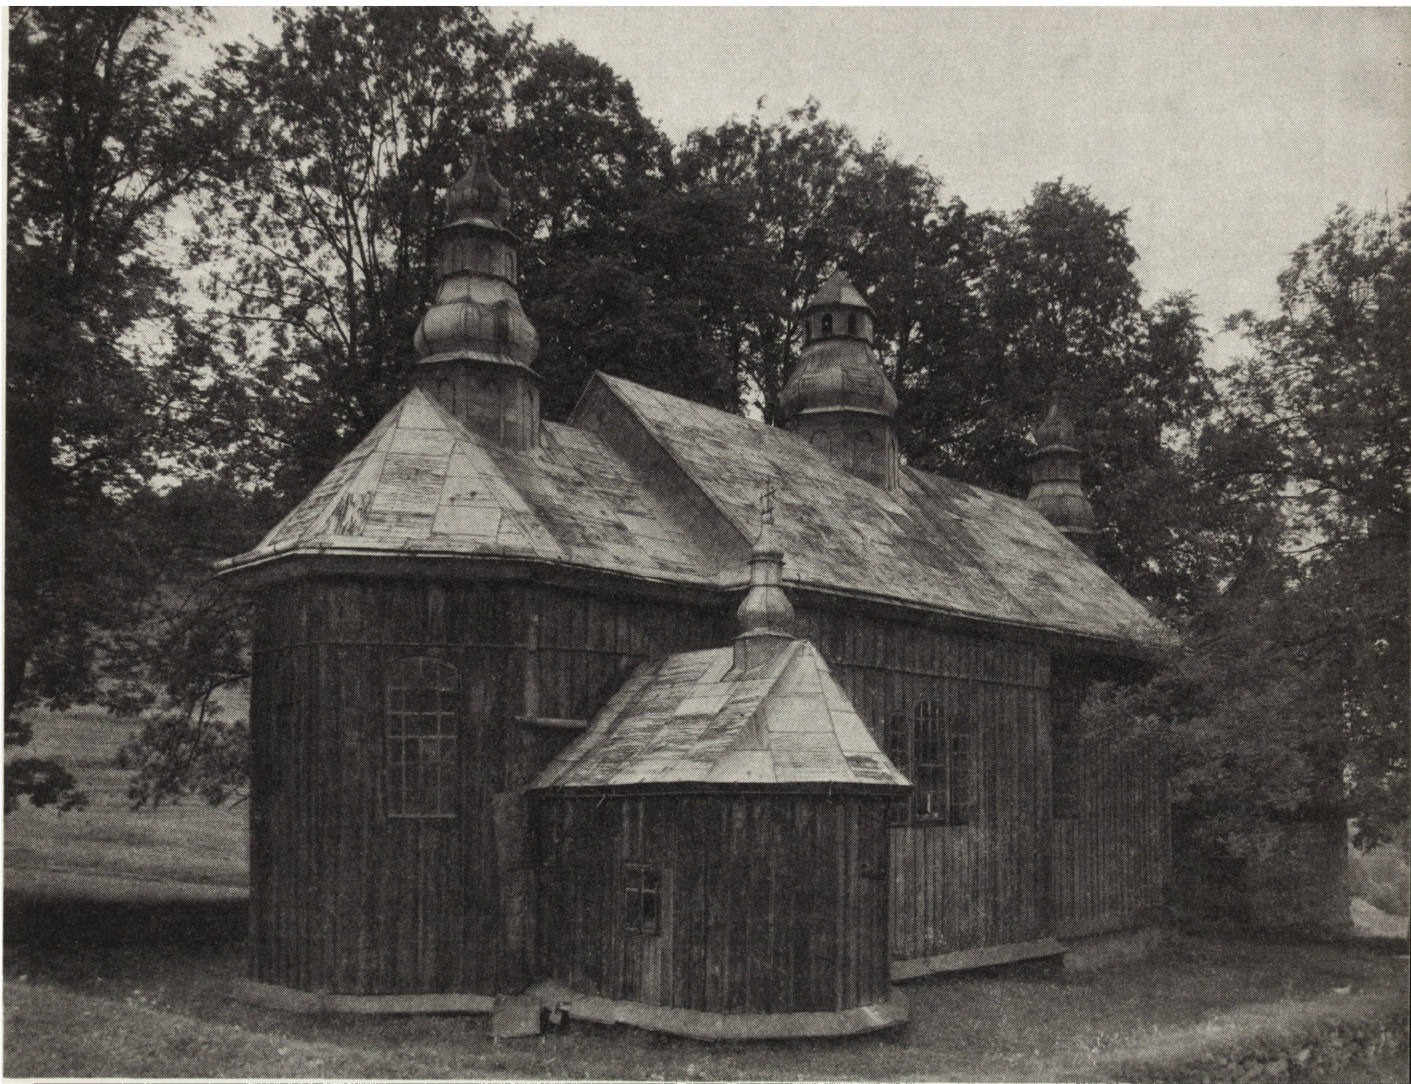
1. Kulaszne, pow. bieszczadzki. Dawna cerkiew Św. Mikołaja biskupa, widok od północnego wschodu (fot. J. Langda, ze zb. IS I
1. Kulaszne, Bieszczady district. The former orthodox church of St. Nicolas the Bishop as seen from the north-east

Cerkiew usytuowana na łagodnie opadającym stoku wzgórza, od południa, zachodu i częściowo północy okolona drzewami. Cmentarz otoczony niskim murem kamiennym. Orientowana. Konstrukcji zrębowej, zwęglowana na rybi ogon, oszalowana, z listwowaniem; podwalina na podmurowaniu z kamieni o zaprawie gliniano-wapiennej, osłonięta fartuchem deskowym. Trójdzielna, o trzech zbliżonych do kwadratu pomieszczeniach równej wysokości. Pośrodku nawa szersza; od zachodu przy babińcu nieco węższy czworoboczny, piętrowy przedsionek, z którego wejście na nadwieszony w babińcu chór muzyczny; prezbiterium zamknięte trójbocznie z niewielką, zamkniętą trójbocznie zakrystią od północy.

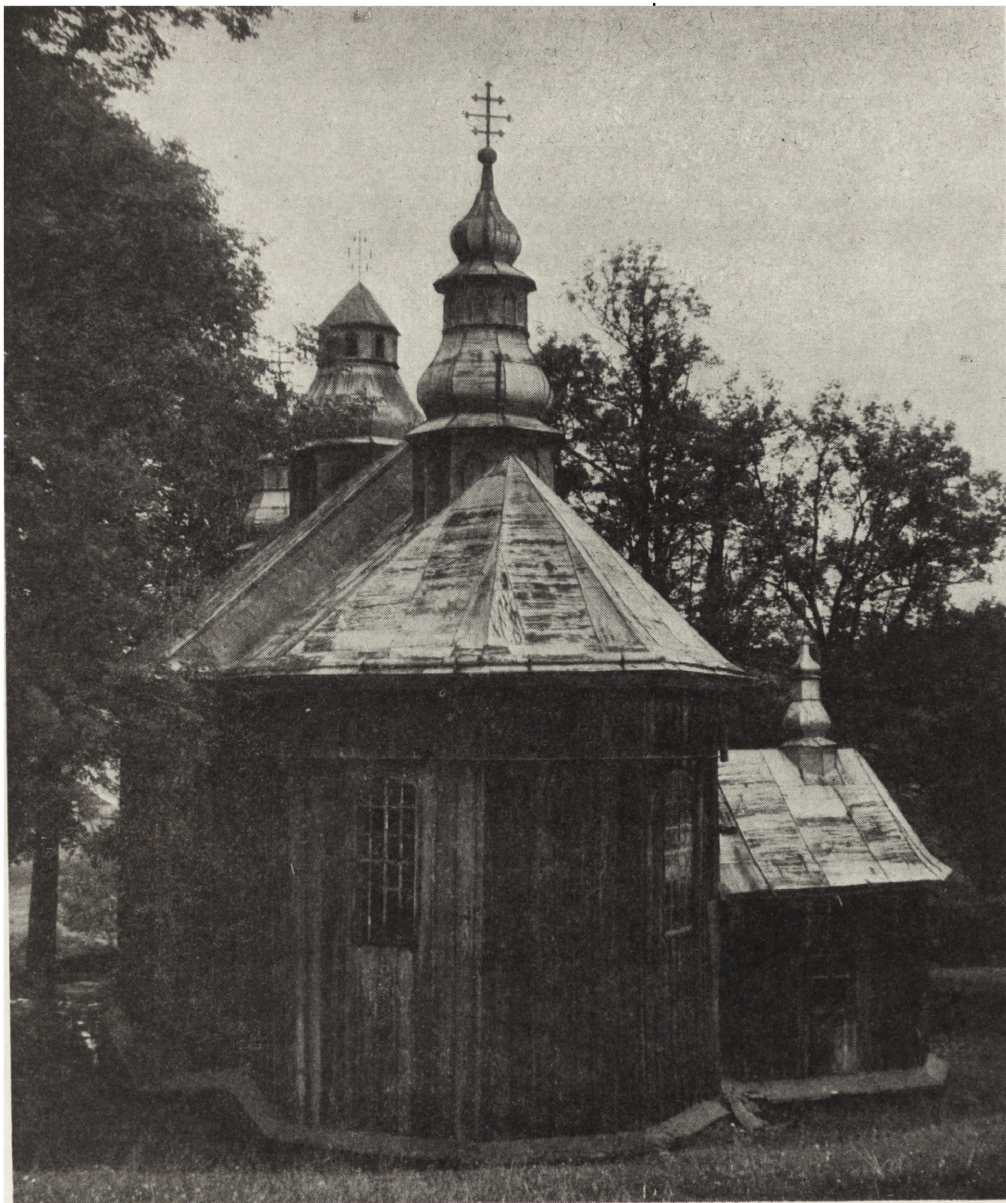
2. Kulaszne, pow. bieszczadzki. Dawca cerkiew Św. Mikołaja biskupa, widok od wschodu (fot. R. Brykowski)

2. Kulaszne, Bieszczady district. The former orthodox church of St. Nicolas the Bishop as seen from the east

Wewnątrz płaskie sufity na jednym poziomie, z szeroką fasetą po bokach nawy. Otwory okienne prostokątne, zamknięte łukami odcinkowymi, w nawie trójdzielne, z nich środkowe szersze i wyższe; w zakrystii — niewielkie prostokątne. Drzwi klepkowe, ćwiekowane, jedno- i dwuskrzydłowe. Dachy dwuspadowe o wspólnej linii okapu; nad nawą i babińcem — jednokalenicowy, z szerokim okapem po bokach babińca; nad prezbiterium i przedsionkiem — niższe; zamknięte trójpołaciowo w zakończeniu prezbiterium i zakrystii; ponad nawą, prezbiterium i przedsionkiem — ośmioboczne, baniaste wieżyczki, z nich nad nawą nieco większa, zwieńczona latarnią, nad prezbiterium i babińcem — pseudolatarniami; czwarta niewielka wieżyczka — nad zakrystią; dachy i wieżyczki kryte blachą. Wewnątrz na stropie malowidła figuralne, m.in. w nawie przedstawienie Trójcy Św., po bokach Czterech Ewangelistów w tondach, ściany boniowane, całość z okresu budowy cerkwi.

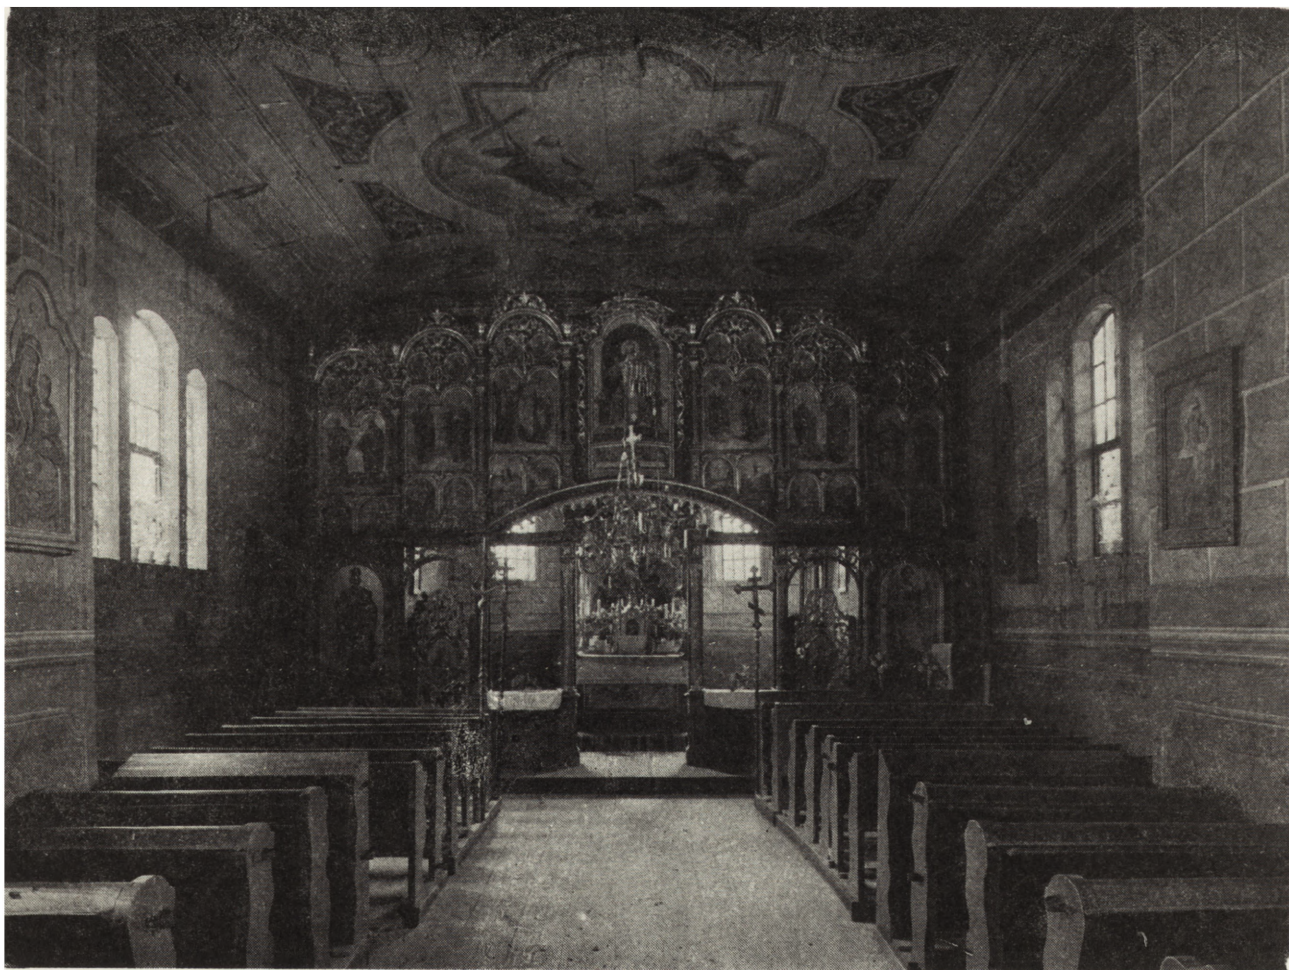
3. Kulaszne, pow. bieszczadzki. Dawna cerkiew Św. Mikołaja biskupa, ikonostas (fot. J. Langda, ze zb. IS PAN)
3. Kulaszne, Bieszczady district. The former orthodox church of St. Nicolas the Bishop; iconostasis
