## Odkrycie i konserwacja nieznanego sgraffita w Legnicy

Ochrona Zabytków 29/2 (113), 96-103

1976

## ODKRYCIE I KONSERWACJA NIEZNANEGO SGRAFFITA W LEGNICY

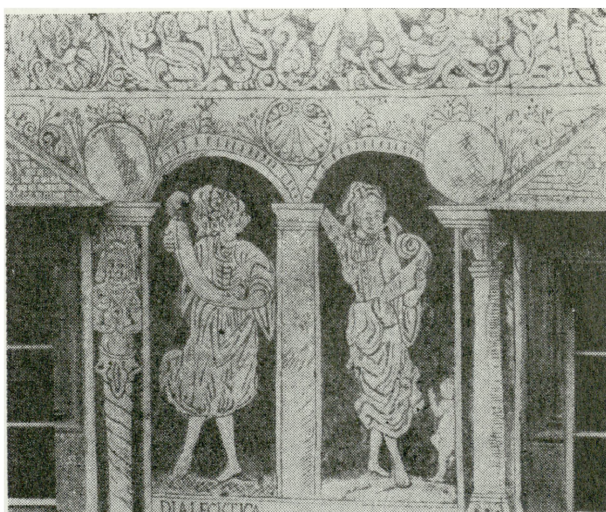
4. Legnica. Dom Scholza. Fragment dekoracji sgraffitowej pierwszego piętra z przedstawieniami alegorii Dialektyki i Retoryki; stan po konserwacji (fot. J. Krzyszkowski)

4. Legnica. Scholz House — a fragment of the first floor sgraffito decoration representing Allegories of Dialectics and Rhetoric; state after restoration

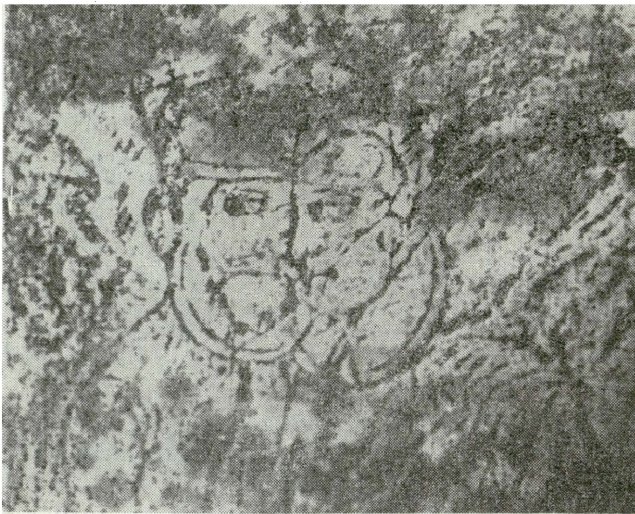
5. Legnica. Dom Scholza. Fragment dekoracji sgraffitowej pierwszego piętra z autoportretem mistrza Giovanniniego; zdjęcie wykonane po odstąpieniu oryginalnego sgraffita (fot. A. Bogdanowska)

5. Legnica. Scholz House — a fragment of the first floor sgraffito decoration representing the self-portrait of Master Giovanni; phot. taken after original sgraffito disclosure

ki temu, że mamy fotografię wykonaną bezpośrednio po odsłonięciu sgraffita siedemnastowiecznego. Widać na niej wyraźnie przebieg linii zarostu na twarzy starszego mężczyzny oraz brzeg krezy od jego stroju. Po konserwacji oba te kontury zostały połączone i powstał kształt dosyć zagadkowy. Po szczegółowym prześledzeniu poszczególnych etapów konserwacji staje się rzeczą oczywistą, że przy dużych zniszczeniach dekoracji pewnych zniekształceń nie da się uniknąć przy największej nawet precyzji i skrupulatności w pracy zespołu konserwatorskiego. Jeżeli metoda ta pozwala na zachowanie i uczytelnienie każdej kreski wyrzytej w tynku przez autora dekoracji, to również wszelkie rysy powstałe w warstwie sgraffitowej później jako uszkodzenie mechaniczne zostaną w ten sam sposób utrwalone i wprowadzone na stałe do otaczającego je rysunku, powodując jego zniekształcenia. Jest to pewna niedoskonałość, tkwiąca w samej metodzie postępowania konserwatorskiego, której na razie jeszcze nie potrafimy usunąć.

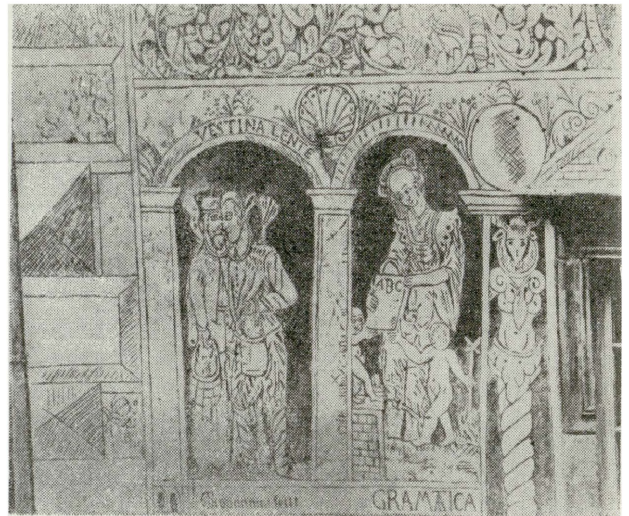
6. Legnica. Dom Scholza. Fragment dekoracji sgraffitowej pierwszego piętra z autoportretem mistrza Giovanniniego; stan po konserwacji (fot. J. Krzyszowski)

6. Legnica. Scholz House — a fragment of the first floor sgraffito decoration representing the self-portrait of Master Giovanni; state after restoration

Pomimo tego nie udało się jednak przy opracowywaniu elewacji domu Scholza uniknąć pewnych zniekształceń, które spowodowały, że kilka przedstawień figuralnych odbiegło dostyc daleko od swojej formy pierwotnej. Dotyczy to np. alegorii Muzyki, ubranej obecnie w obcisłe spodnie wpuszczone w sięgające kolan pończochy. Tajemnica tego przedziwnego stroju wyjaśnia się po dokładnym obejrzeniu innego legnickiego sgraffita, stanowiącego dekorację domu „Pod przepiórczym koszem”. W jego części szczytowej znajduje się również alegoria Muzyki, wykonana niewątpliwie na podstawie tego samego wzoru graficznego, co przedstawicielka Sztuk Wyzwolnych na kamienicy Scholza. Jest ona odziana w powłóczystrą szatę, przez którą przebijają wyraźnie zarysy nóg. Przy konserwacji sgraffita z ulicy Rosenbergowów zagubiono dolne fałdy szaty, a wyeksponowano wyraźne kontury ud, co doprowadziło do wrażenia, że alegoria Muzyki jest ubrana w obcisłe spodnie<sup>15</sup>. Podobnie stało się z przedstawieniem reprezentantki Dialektyki, której głowa jest na naszym sgrafficie zupełnie nieczytelna<sup>16</sup>. Mechanizm takich przekształceń możemy dokładnie zaobserwować na rysunku głów mistrza Giovanniniego i jego pomocnika, dzie-

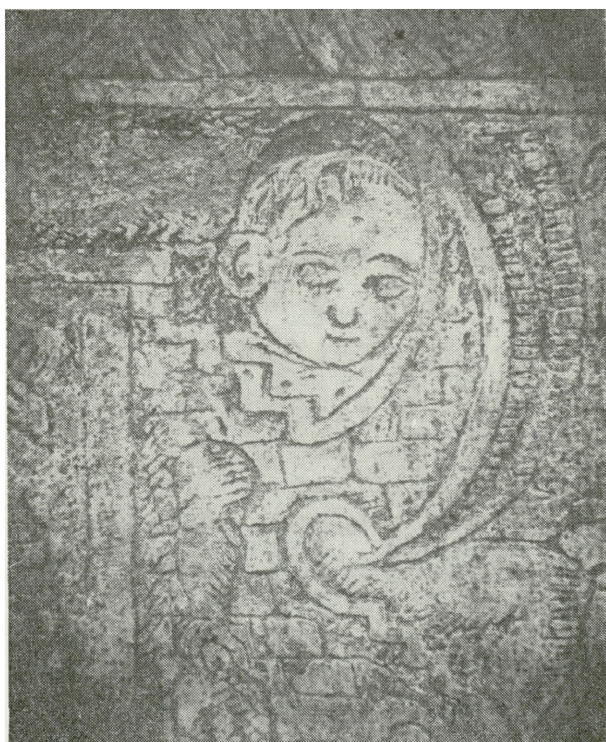
8. Legnica. Dom Scholza. Fragment dekoracji sgraffitowej drugiego piętra; stan po konserwacji. W porównaniu z il. 7 widać zniekształcenie główki putta kosztem ciemnego tła, mającego sugerować, że putto wygląda przez otwór w murze (fot. J. Krzyszkowski)

8. Legnica. Scholz House — a fragment of the second floor sgraffito decoration; state after restoration. In comparison with Illustration 7 a difference can be noticed: putto's head has become deformed because of the dark background which is to lead one to believe that the putto is peeping out through the wall gap
