Ryszard Brykowski

Drewniany dwór w Rogóźnie przestał istnieć

Ochrona Zabytków 29/3 (114), 229-232

1976

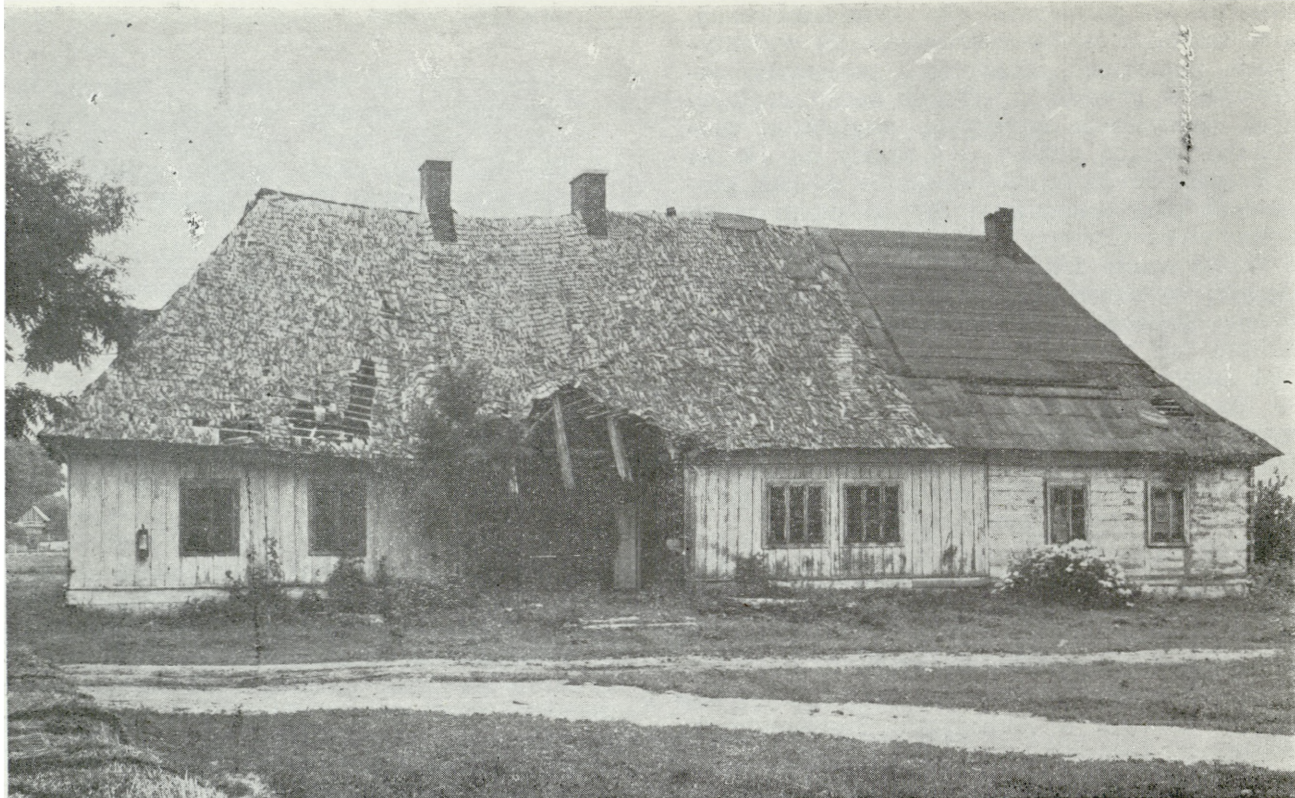
1. Rogóżno, dawny dwór (bez ganku), widok od frontu, stan z lipca 1974 r. (fot. J. Langda, ze zb. IS PAN)

1. Rogóżno, the ancient manor-house (its porch not preserved), with its front part visible; state from July 1974

Dwór w Rogóżnie, o konstrukcji wieńcowej, z podwaliną na ceglanej podmurówce, wzniesiony został w 1788 r.² Był to wówczas budynek parterowy, prostokątny, o typowym układzie dwutraktowym i symetrycznym. Na jego osi poprzecznej znajdowała się od frontu

(czyli od południa) sień, od tyłu przedpokój, a pomiędzy nimi niewielkie pomieszczenie; po bokach sieni i przedpokoju były obszerne pokoje. Wnętrze przykrywały płaskie stropy; część ścian działowych była od początku ceglana. Ściany zewnętrzne były oszalowane pionowo deskami, z listowaniem kryjącym styki. Wysoki, widoczny z daleka na tle zieleni, czterospadowy dach gontowy przykrywał całość. Pod nim znajdował się wydatny, profilowany gzyms. Od frontu do sieni dotykał ganek, mocno wysunięty do przodu, wsparty na czterech drewnianych kolumnach.

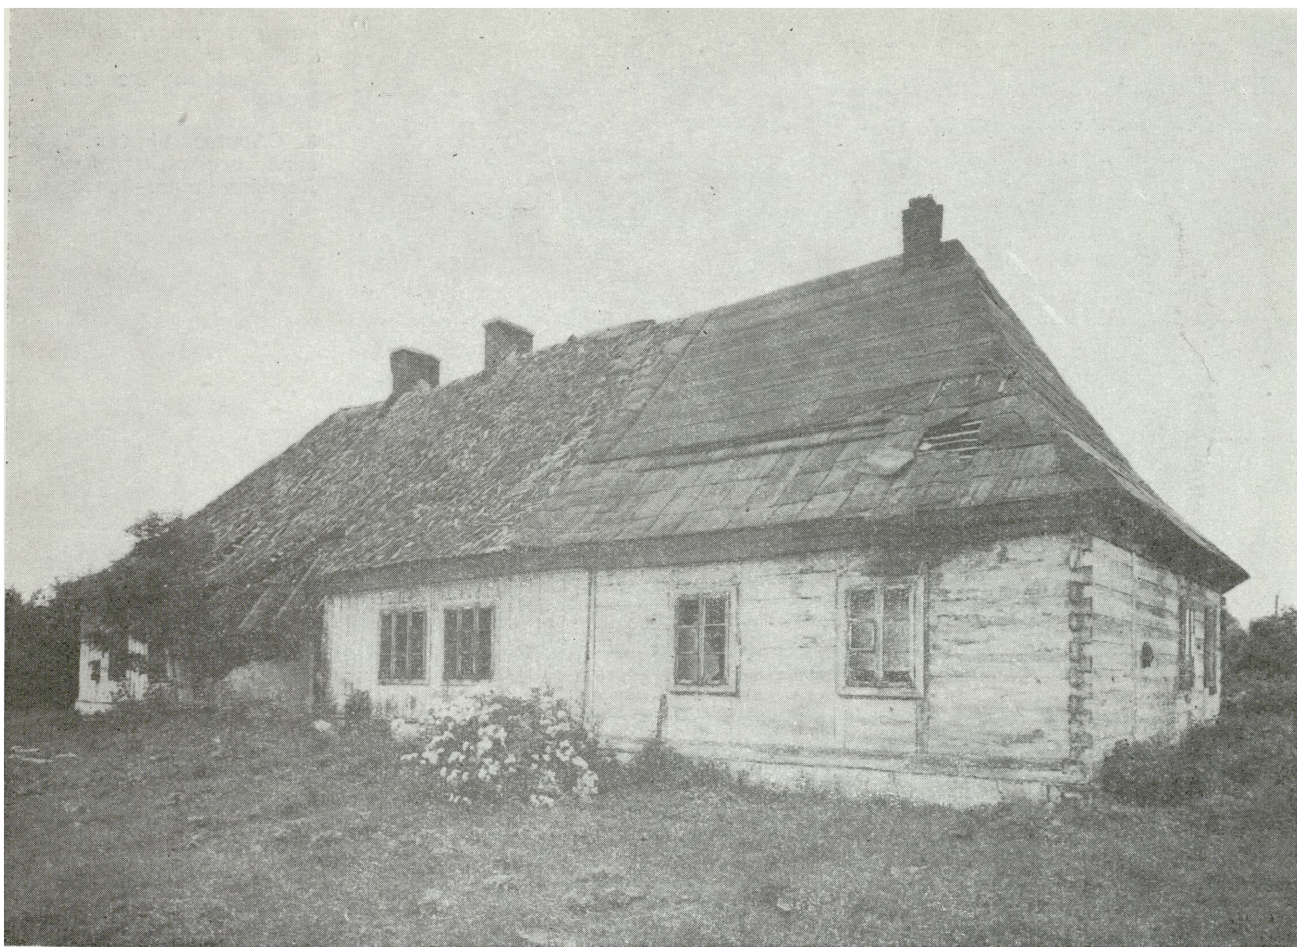
2. Rogóžno, dawny dwór, widok od południowego-wschodu na część dobudowaną, stan z lipca 1974 r. (fot. J. Langda, ze zb. IS PAN)

2. Rogóžno, the ancient manor-house annex as seen from the south-east, in its state from July 1974

Z czasem dwór został rozbudowany, a nastąpiło to zapewne w drugiej połowie XIX w. lub może nawet na początku bieżącego stulecia³. Wówczas od strony wschodniej dobudowano nową część, składającą się z czterech kwadratowych pomieszczeń. Część ta, przykryta rozbudowanym dachem budynku głównego, wzniesiona została w konstrukcji mieszanej — wieńcowej (o węglach łączonych na tzw. rybi ogon) i sumikowo-łątkowej. Ściany przybudówki nie były najprawdopodobniej

nigdy szalowane. Zapewne w tym samym czasie przebudowane zostały też urządzenia ogniowe oraz podzielono na dwa pomieszczenia zachodni pokój w trakcie frontowym dworu, a w pokoju wschodnim tegoż traktu powiększono okna.
