Problemy badawcze związane z adaptacją zespołu poklasztorneho karmelitów bosych w Nowym Wiśniczu

Ochrona Zabytków 37/3 (146), 155-165

PROBLEMY BADAWCZE ZWIĄZANE Z ADAPTACJĄ ZESPOŁU POKLASZTORNEGO KARMELITÓW BOSYCH W NOWYM WIŚNICZU *

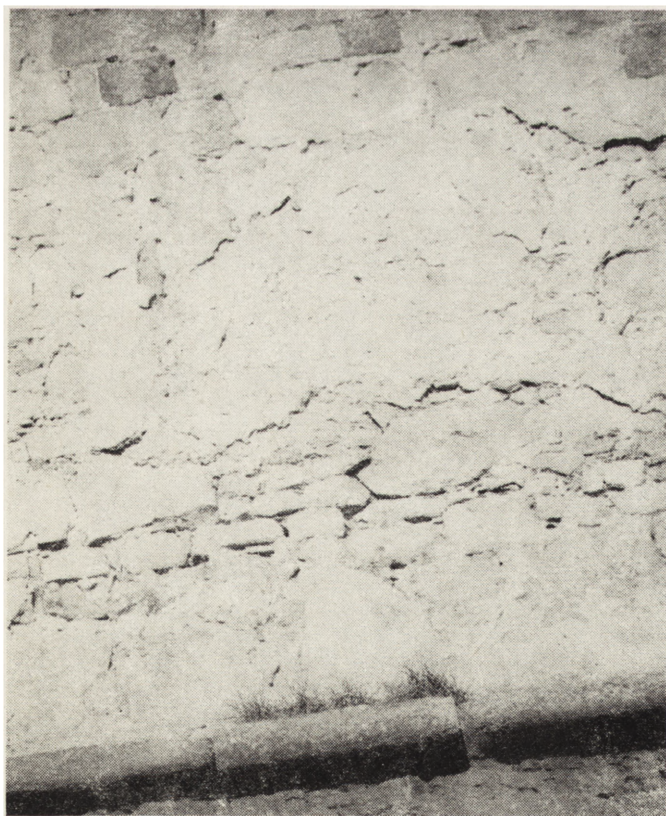
2. Nowy Wiśnicz, południowy front fortyfikacji klasztoru, stan obecny, kamienny wątek muru czoła bastionu (fot. autor)

i splywem. Gzyms kordonowy stanowią bloki piaskowca o długości 100—120 cm. W ważnych miejscach, takich jak narożniki, glify strzelnic, płyty parapetowe, stosowane są półciosane elementy lub ciosy kamienne. Powyżej wałka płaszczyzna muru wyprostowuje się do pionu, przy tym samym materiale, przechodząc w przedpiersie lub górną kondygnację zabudowy.

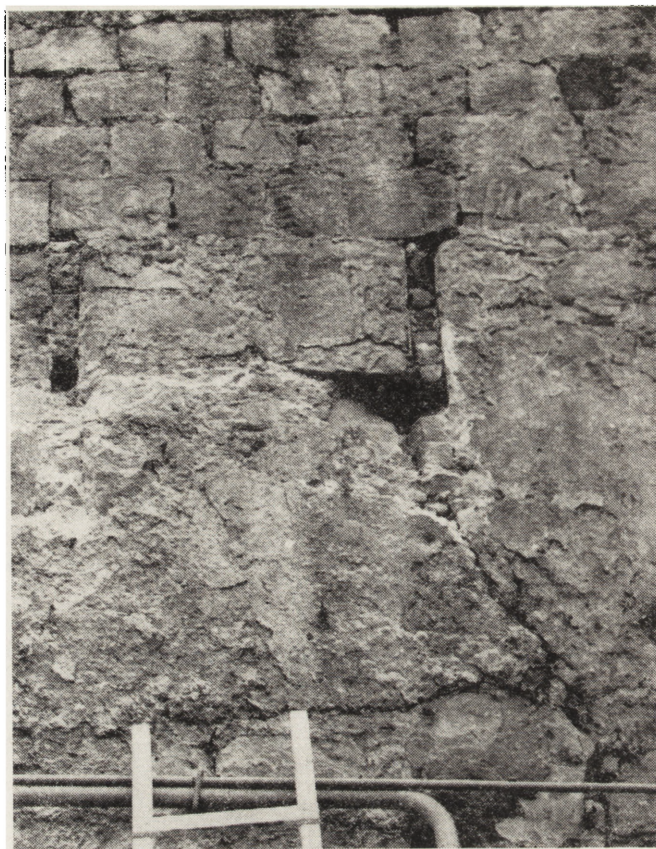
3. Nowy Wiśnicz, strzelnica dla broni ręcznej w czole bastionu południowego fortyfikacji klasztoru
