**Technologia konserwacji
romańskiego fryzu w Trzebiczy**

Ochrona Zabytków 39/4 (155), 295-301

Bazylika Św. Prokopa w Trzebieczy należy do najznakomitszych zabytków budownictwa późnoromańskiego w Europie¹. Dawny kościół zakonu benedyktynów stał się z czasem częścią renesansowego zespołu zamkowego. Z biegiem lat wiele elementów wystroju zewnętrznego zastąpiono kopiami. Do wyjątków należy fryz z piaskowca obiegający północną elewację kaplicy.

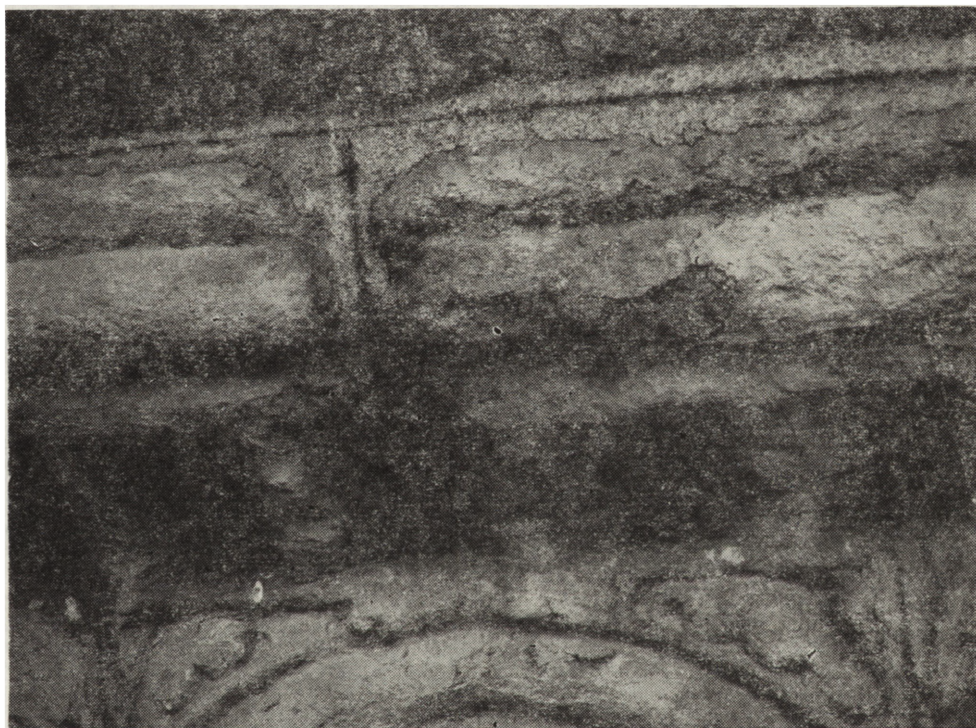
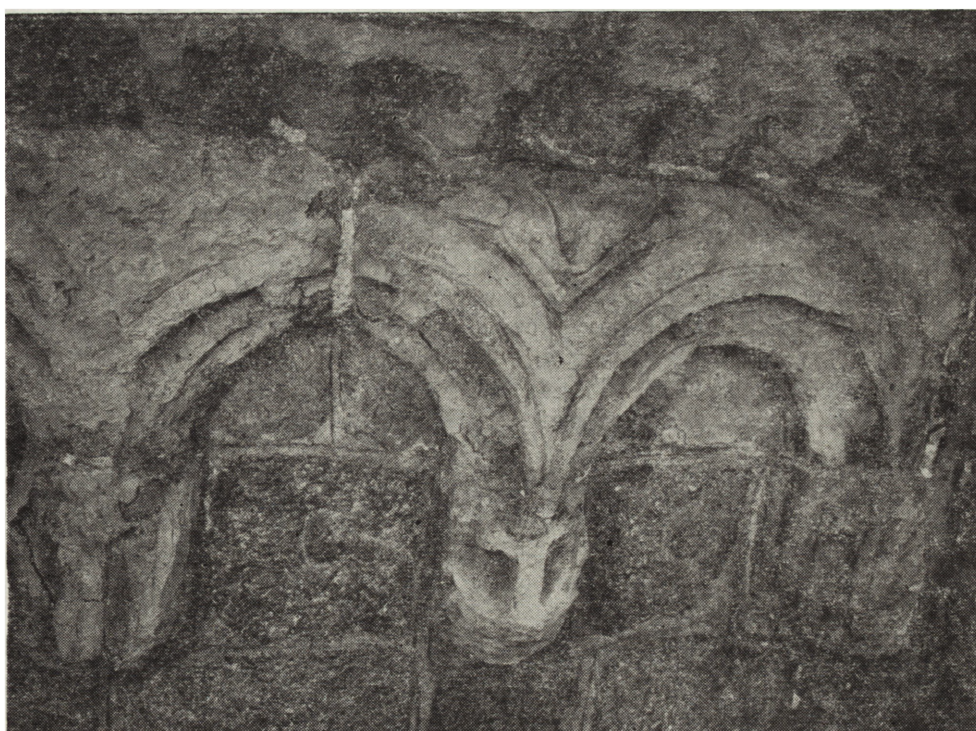
Podczas bliższych badań, a zwłaszcza mikroskopowej analizy stratygraficznej poprzecznej, ustalono, że w zasadzie cały fryz był w czasie ostatnich działań konserwatorskich uzupełniony sztucznym kamieniem ochronnym o grubości do 1 cm, a następnie cała powierzchnia została natarta rzadką „kaszka” z tego materiału. Sztuczny piaskowiec scala cement i wapno, a prawdopodobnie także polimery krzemoorganiczne. Zabarwienie sztucznego kamienia ochronnego było nie naturalne i nie korespondowało z barwą piaskowca. Najgrubsze plomby odpadły całkowicie, gdzie indziej cienkie warstwy sztucznego piaskowca odstawały od podłoża, co sprzyjało powstawaniu zacieków od deszczu. W tych miejscach naturalny kamień był bardzo zniszczony; wraz z odpadającymi uzupełnieniami spadały także zwiertzałe fragmenty powierzchniowej warstwy oryginalnych reliefów. Już wówczas było wiadomo, że fryz znajduje się w stanie erozji i korozji atmosferycznej. Wyniki prac konserwatorskich prowadzonych w latach sześćdziesiątych, kiedy to w sposób zasadniczy obniżono naturalną przepuszczalność kamienia umożliwiającą parowanie wody okazały się niekorzystne.

2. Fragmenty fryzu, stan przed konserwacją

2. Details of the frieze; condition before conservation

Po ustaleniu stanu faktycznego zdecydowano się na mechaniczne usunięcie z całej powierzchni fryzu przede wszystkim wszelkich sztucznych uzupełnień. Prace wykonano bardzo pieczołowicie – po długotrwałym nasycaniu powierzchni wodą destylowaną usuwano skalpelami uzupełnienia. Nie można się było jednak ustrzec pewnych uszkodzeń fragmentów oryginalnych reliefu. Po zakończeniu oczyszczania stwierdzono, że zwłaszcza część wschodnia jest nieźle zachowana i czytelna. Część północna, wystawiona na działanie deszczu, była znacznie bardziej zniszczona, zatarciu uległy zdobienia i żłobkowanie, a reliefy w poszczególnych arkadach stały się prawie niewidoczne. Również krawędzie gzymsu były częściowo starte i w niektórych miejscach nieczytelne. Odstąpienie powierzchni pozwoliło na zastosowanie roztworów konsolidujących – średnioziarnisty piaskowiec umożliwił penetrację nawet na kilka centymetrów w głąb. Elementy trzech zdobień, pokrytych warstwą sztucznego kamie-

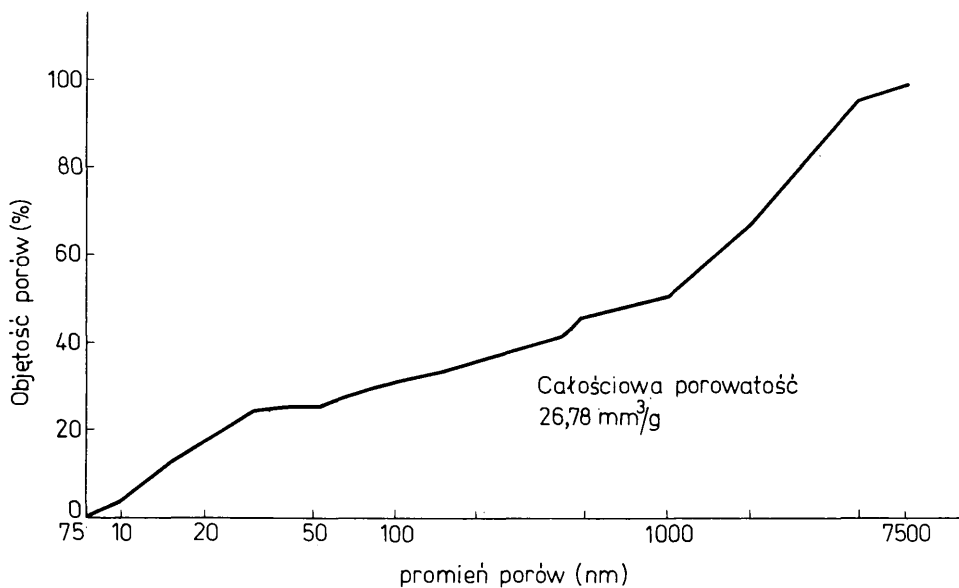
Rezultaty badań porozymetrycznych³ przedstawiają wykresy. Stwierdzono, że uzupełnienia były nieodpowied-

nie, ponieważ sztuczny kamień odznaczał się stosunkowo licznymi porami o średnicy mniejszej niż w naturalnym piaskowcu, co wpływało niekorzystnie na proces dyfuzji gazów i par w kamieniu. Wystarcza-

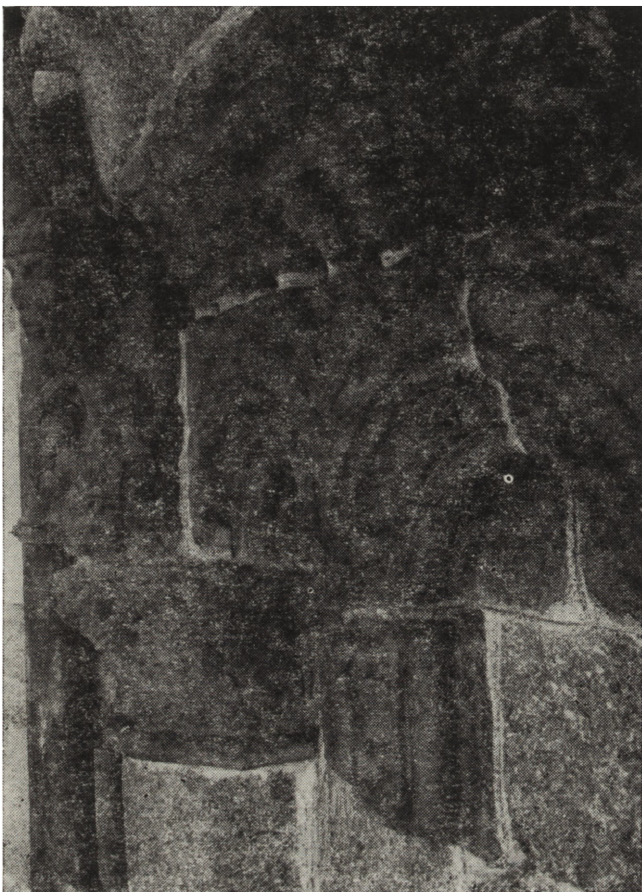
5. Fragmenty fryzu, stan po konserwacji

5. Details of the frieze; condition after conservation

Already a month after the completion of conservation work, a positive result of the treatment was to be seen – originally weather-beaten surface of the frieze got consolidated and epoxides-based fillings got fully hardened.

nasiąkliwości piaskowca. Ustalono, że nasiąkliwość wynosi 5,9% i zgodnie z tym wskaźnikiem zastosowano siloksany niehydrofobowe w ilości 3–5 P/m² przy penetracji wgląd co najmniej do 2 cm. Impregnacja przeprowadzana była trzykrotnie, w odniesieniu do najbardziej zwietrzałych reliefów nawet pięciokrotnie, przy czym stężenia siloksanów wahały się między 5–15% w roztworze etanolu i acetonu 1:1.
