Konserwacja żelaznej, rokokowej balustrady z klatki schodowej pawilonu Neue Kammern w zespole pałacowym Sanssouci w Poczdamie

Ochrona Zabytków 40/3, 210-212

1987

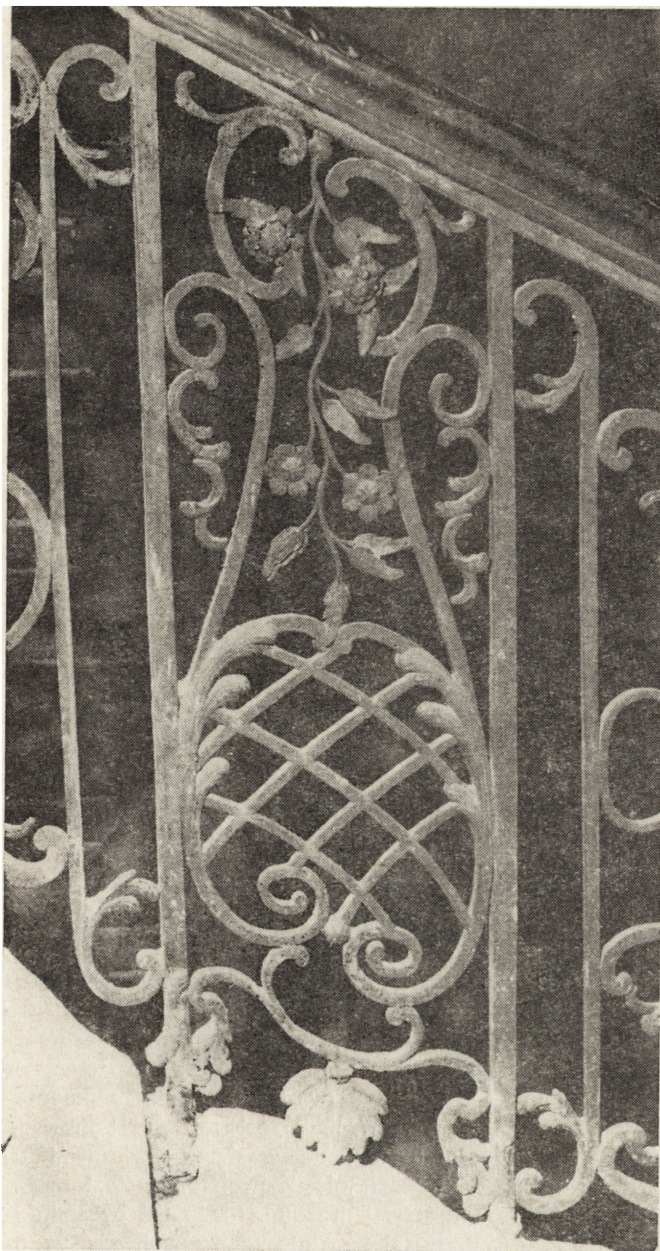
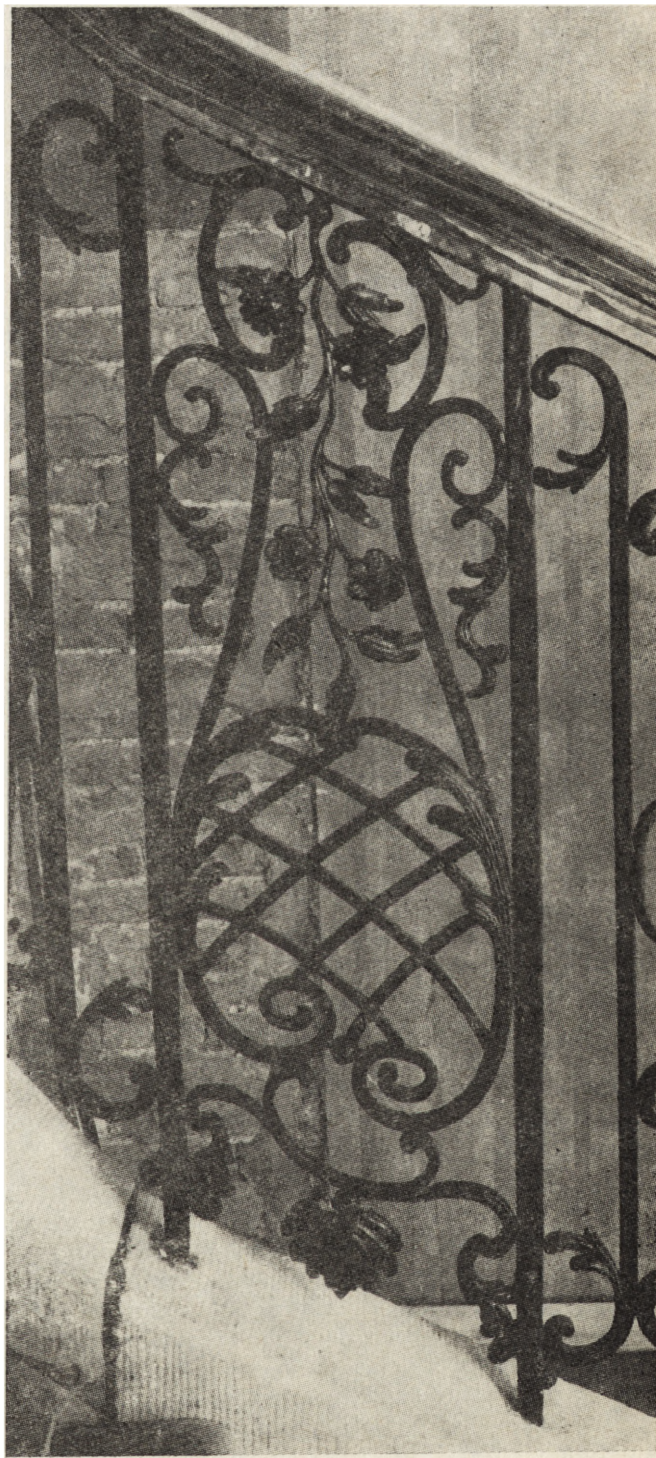
– powłoki malarskie – uległy daleko idącym zmianom starzeniowym, spękanom i rozwarstwieniom, spotęgowanym podpowierzchniowymi zmianami korozyjnymi,

– pochwyty mosiężny – pokryty został warstwami tłuszczowo-pyłastymi oraz dosyć grubą i ściśle przylegającą do powierzchni metalu warstwą produktów korozji miedzi i cynku z występującą miejscami naprężeniową korozją międzyziarnową,

– elementy żelazne balustrady – pokryte zostały niezbyt grubą warstwą korozyjnych nalotów tlenkowych; korozja szczelinowa wystąpiła jedynie na nogach balustrady wpuszczonych w ławę kamienną, ponieważ w tych miejscach wystąpiło stężeniowe ogniwo tlenowe i związana z tym silna korozja o charakterze elektrochemicznym.

1. Górne przęsło (wąskie) rokokowej balustrady z klatki schodowej pawilonu Neue Kammern w Sanssouci w Poczdamie: A – stan przed konserwacją (fot. A. Maćkowiak); B – stan po konserwacji (fot. H. Nowakowska).

Pierwszym etapem prac był demontaż wszystkich blaszanych elementów trybowanych oraz gałązek kwiatowych. Następnie balustradę podzielono na dwie części i przystąpiono do usuwania powłok błonotwórczych.

Do obróbki ręcznej pierwszej części balustrady (dolnej) zastosowano preparat do usuwania zbędnych powłok malarskich o nazwie handlowej Remosol. Drugą część natomiast czyszczono eksperymentalnie silnym strumieniem wody o ciśnieniu rzędu 20 MPa wytwarzanym przez pompę przeponową firmy Wagner po uprzednim zmodyfikowaniu spoiwa olejnego za pomocą 20% roztworu NaOH. Wyniki uzyskane w tym eksperymencie wskazują na możliwość wykorzystania silnego strumienia wody jako czynnika wystarczająco skutecznie penetrującego wszelkie trudno dostępne fragmenty obrabianych obiektów i usuwającego zmiękczone nawarstwienia błonotwórcze i korozyjne bez potrzeby uciekania się do metod obróbki strumieniowo-ściernej.

Następnie powierzchnię poddano działaniu preparatu taninowego stabilizującego procesy korozyjne. Po usunięciu nadmiaru taniny całość pokryto minią olejną, którą po wyschnięciu powleczono ftalową farbą nawierzchniową.

Pochwyty po zdemontowaniu rozłączono na elementy i doprowadzono do właściwego kształtu oraz wymieniono zniszczone korozyjnie partie materiału. Ponownie złączono je w całość i po napełnieniu gipsem przymocowano do balustrady. Całość powierzchni pochwyty spolerowano. Zmontowaną balustradę posadowiono w nowej ławie kamiennej, a do jej zamocowania zastosowano ołów. Całą balustradę pokryto woskowym preparatem ochrony czasowej typu ML.
