Wieża zygmuntońska katedry wawelskiej i jej restauracja pod koniec XIX w.

Ochrona Zabytków 41/1 (160), 14-21

WIEŻA ZYGMUNTOWSKA KATEDRY WAWELSKIEJ I JEJ RESTAURACJA POD KONIEC XIX W.

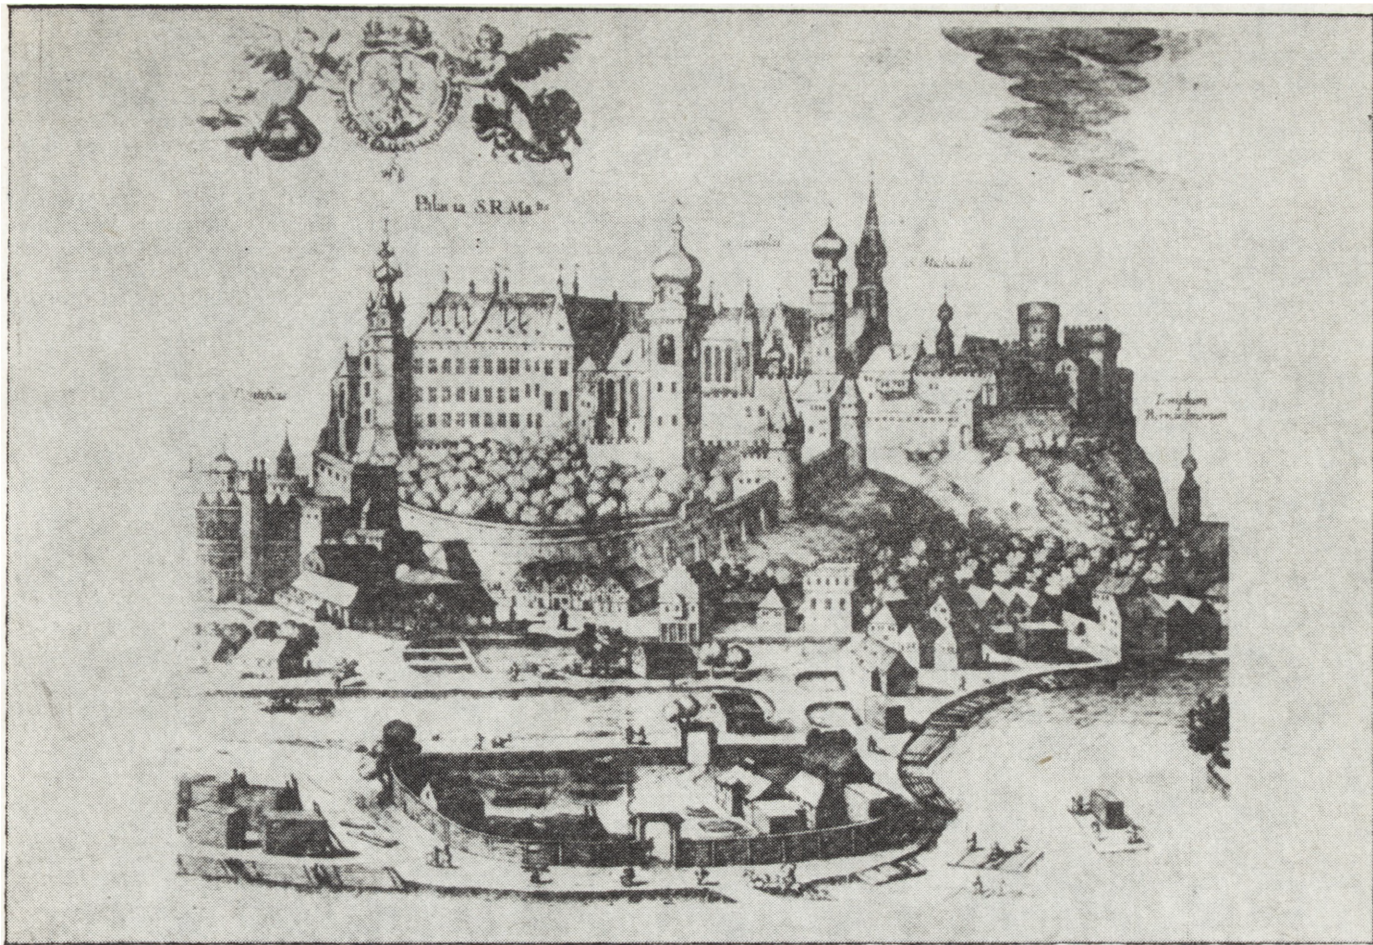
1. Widok Wawelu, ok. 1620 r. Miedzioryt Meriana-Vischera (wg J. Frycz, „Restauracja i konserwacja zabytków architektury w Polsce w latach 1795–1918”. Warszawa 1975)

1. View of the Wawel Hill, ca 1620, Copperplate by Merian-Vischer. (According to J. Frycz: *Restauracja i konserwacja zabytków architektury w Polsce w latach 1795–1918*, Warszawa 1975)

W 1412 r. baszta przekazana została Kapitulie Krakowskiej i przeznaczona na dzwonnice. W XV w. umieszczono w niej m.in. dzwony: „Kardynał” (1455), „Urban” (1460) i „Goworek” (1496)³. Ta nowa funkcja nie odpowiadała słabej konstrukcji dawnej baszty, nie dostosowanej do silnych drgań powstających przez wprawiane w ruch dzwony. Po częściowym zniszczeniu, w latach 1514–1521 wieża została odnowiona przez muratorów Łukasza i Stanisława i podwyższona o jedną kondygnację. Pomieściła ona najokazalszy dzwon wawelski, słynnego „Zygmunta” (1520), który ufundował król Zygmunt I Stary. Głos tego dzwonu, o donośnym, głębokim brzmieniu, zwiastował szczególnie ważne dla miasta i kraju wydarzenia. Dzwonnica otrzymała wówczas bogaty hełm kopułowy, flankowany u podstawy czterema mniejszymi kopułkami, zwieńczony złożoną koroną⁴. Widok wieży Zygmuntofskiej z hełmem renesansowym przedstawiają, aczkolwiek dość schematycznie, ówczesne ryciny, m.in. miedzioryt Meriana-Vischera z ok. 1620 r. (fot. 1)⁵.

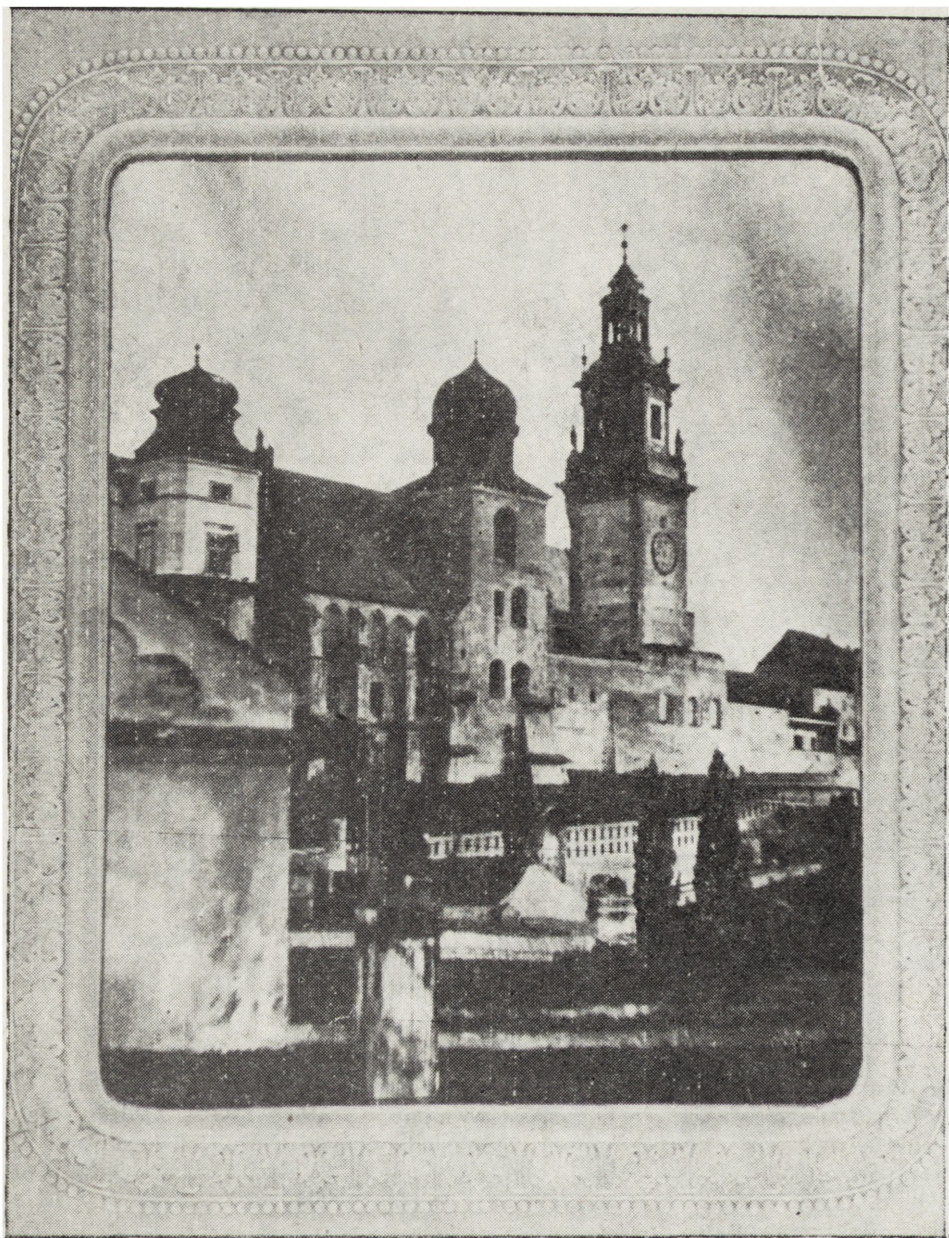
2. Katedra na Wawelu przed restauracją, widok od północy (fotografia archiwalna ze zbiorów Gabinetu Grafiki Biblioteki Jagiellońskiej, fot. St. Cudek)

2. The Cathedral at the Wawel Hill before restoration. View from the north (an archival photo from the collection in the Graphics' Cabinet of the Jagiellonian Library)

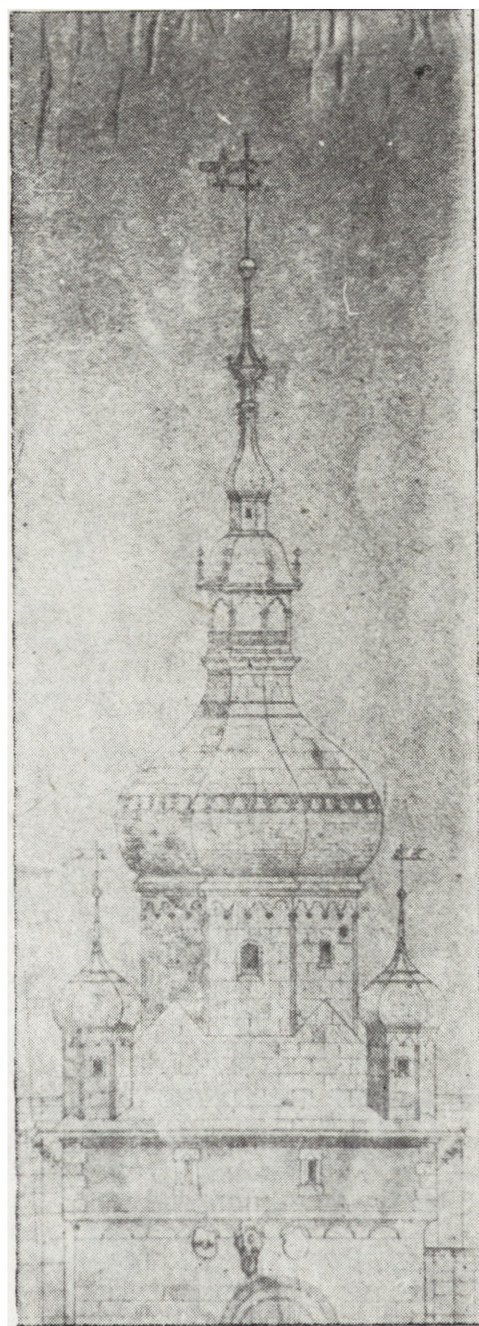
5. S. Odrzywolski, druga wersja projektu zwieńczenia wieży Zygmuntońskiej (ze Zbiorów Kartograficznych WAP w Krakowie, fot. autorka)

5. S. Odrzywolski, a second version of the crowning of the Sigismund tower (from Cartographic Collections in Cracow)

dała stosunkowo skromny detal architektoniczny, ograniczony do sterczyn i fryzów (fot. 5). Zamiłowanie Odrzywolskiego do bogatej, historyzującej dekoracji znalazło wyraz w ostatecznej wersji neorenesansowego zwieńczenia. Z poprzednich projektów pozostawiono koncepcję „otworów strzelniczych” oraz gzyms lunetowy, który umieszczono pod okapem, tworząc dość rzadkie w Polsce zwieńczenie tego typu¹⁸. Gzyms dzwonnicy katedralnej wzorowany był na siedemnastowiecznym zwieńczeniu klasztoru w Kalwarii Zebrzydowskiej, które Odrzywolski znał z autopsji¹⁹. Na Wawelu zastąpiono jednak bogate jońskie kapitele wsporników prostszymi – doryckimi. Prace przy lunetowym gzymsie wieńczącym ukończono we wrześniu 1897 r. i jeszcze tej jesieni rozpoczęto montaż hełmu. W 1899 r. ukończono ostatnie detale²⁰.

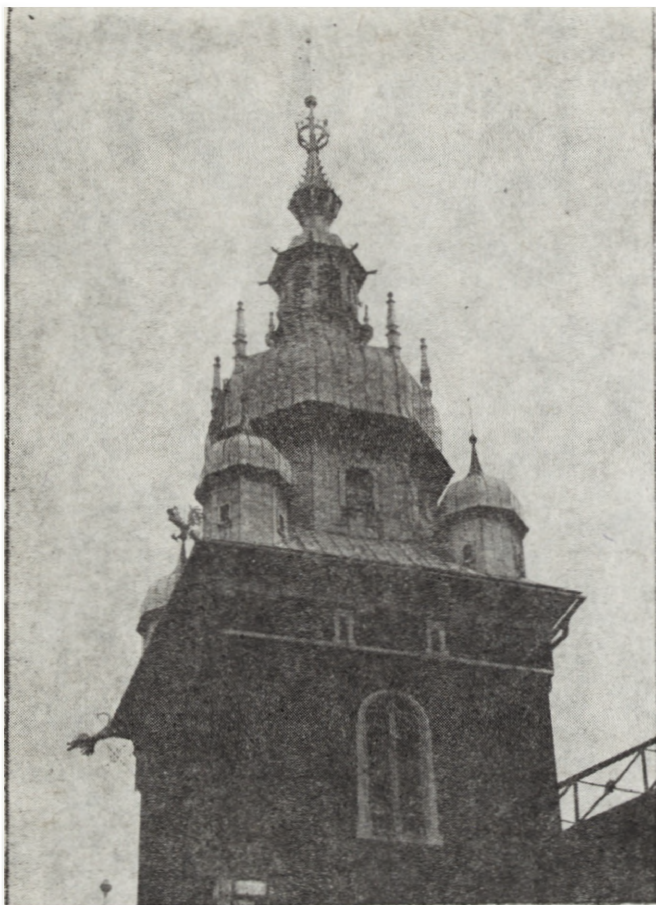
6. S. Odrzywolski, hełm wieży Zygmunto-wskiej, wersja zreali-zowana w latach 1897–1899 (fot. R. Kubiczek)

6. S. Odrzywolski, a spire of the Sigismund tower, version executed in 1897–1899

Nowy hełm wieży Zygmunto-wskiej w kształcie bani na ośmiobocznym tamburze, otoczonej czterema baniami mniejszymi, wzniesiono na wiazaniu żelaznym i pokryto częściowo złożoną blachą miedzianą (fot. 6). Na kopule centralnej, zbliżonej kształtem i wymiarami do istniejącej dotąd, stanęła latarnia z ażurową galeryjką. Kompozycję brył wzbogacił ekлекtyczny detal architektoniczny: neogotyckie żabkowania i gargulce oraz wzorowane na motywach manieryzmu niderlandzkiego sterczyny obeliskowe i złożone sterczyny wolutowe²¹. Iglicę główną zwieńczono koroną, nawiązując do szesnastowiecznego przekazu. W zwieńczeniu wieży wy-

S. Odrzywolski proposed a few drawing versions. The coping adopted and executed then is shown in photo no 6. A new cupola of the tower was a subject of fervent discussion, with voices of criticism prevailing. The controversy arose with regard to eclectic details different than those found in the Polish tradition. The discussion revealed artistic attitudes typical of the turn of the 19th and 20th centuries, and ranged from learnedness to innovative attempts to include modern forms into a historic structure of the tower.
