Zygmunt Wysocki

Świątynia królowej Hatszepsut w Deir el Bahari : wyniki badań architektonicznych północnego portyku środkowego dziedzińca

Ochrona Zabytków 42/2 (165), 167-176

1989

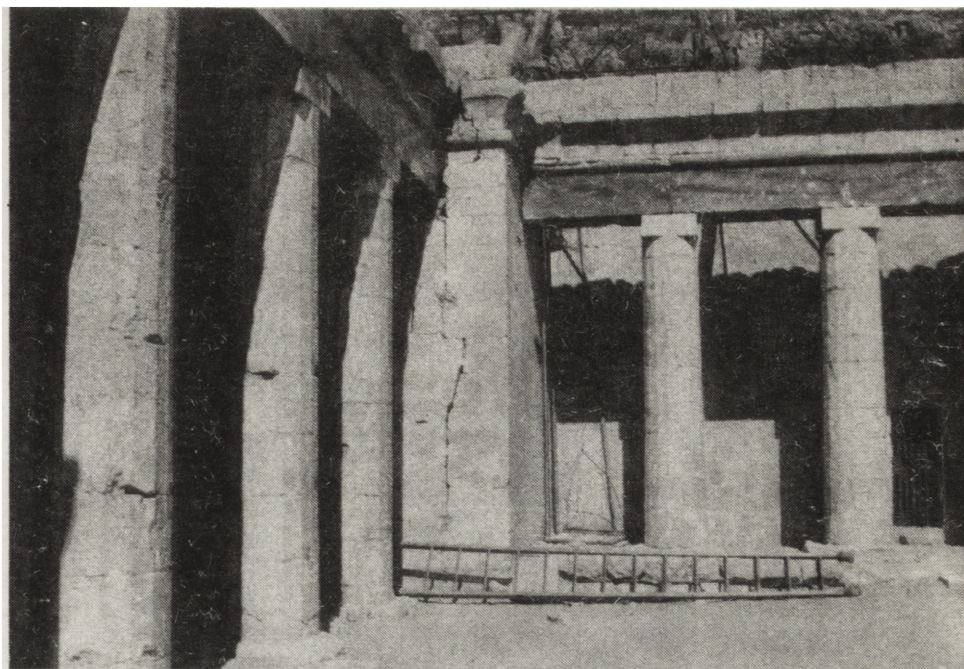
5. Widok niepowiązanego kamieniar-
sko styku północnego portyku środ-
kowego dziedzińca świątyni z fasadą
portyku Anubisa

5. View of the point of contact of the
northern portico of the sanctuary's
middle courtyard with the façade of
Anubis' portico, unconnected in the
stonework

Przebieg spoiny zaznaczającej miejsce dobudowy portyku wydaje się wskazywać, że dawny północny kraniec fasady portyku Anubisa, przysłoniętej obecnie zachodnią ścianą dobudowanego portyku, mógł występować bardziej ku wschodowi lub też mógł być dekorowany jakąś formą figuralną (fot. 5).

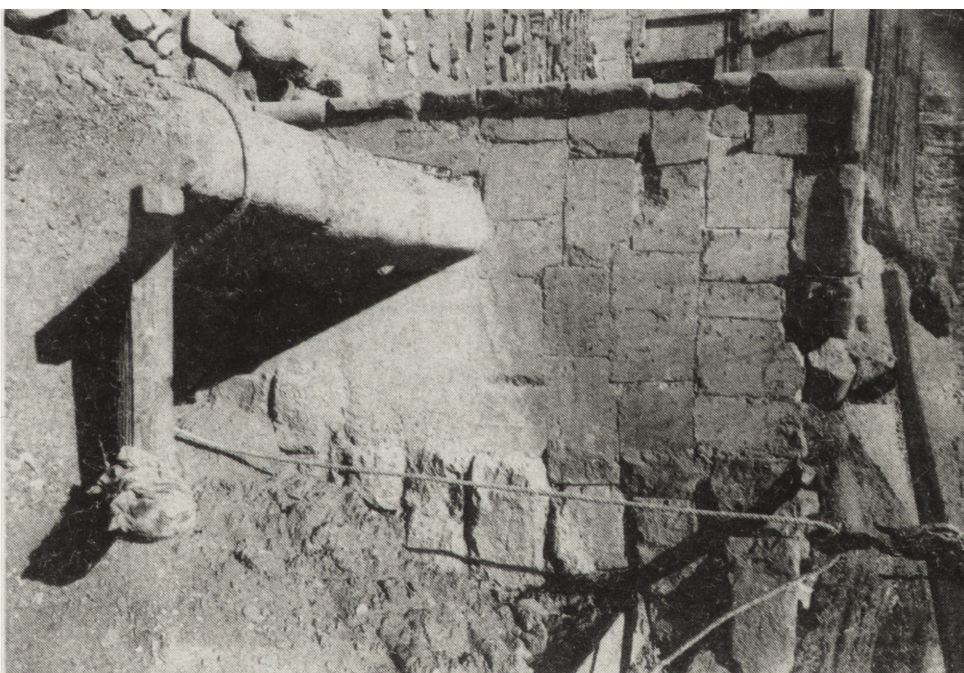
6. Widok wschodniej fasady północ-
nego portyku środkowego dziedziń-
ca świątyni po odsłonięciu jej frag-
mentu w wykopie za murem ogra-
dzeniowym. Widoczna jest zachowa-
na pobiała „gesso” kryjąca spoiny
układu bloków ściennych

6. View of the eastern façade of the
northern portico of the sanctuary's
middle courtyard following exposure
of its fragment in the excavation
behind the enclosing wall. The white-
wash thickly covering the joining
points of the wall blocks can be
seen

W sezonie 1982/1983 wykonaliśmy wykop sondażowy na zapleczu muru ogrodzeniowego, tuż przy jego niepowiązanym styku z wschodnią ścianą północnego portyku. Ukazała się płaszczyzna ściany, pokryta pobiałą (*gesso*) zakrywającą wszystkie spoiny układu bloków. Widać dziś jeszcze, że niegdyś była ona jedną z eksponowanych, widocznych płaszczyzn ściennych, tworzących w pewnym okresie wschodnie zakończenie świątyni (fot. 6). Dopiero później, w czasie rozbudowy obiektu, dostawiono do niej północny mur ogrodzeniowy środkowego dziedzińca.
