Eugeniusz Gąsiorowski

Wieża jako problem konserwatorski

Ochrona Zabytków 43/1 (168), 3-12

1990

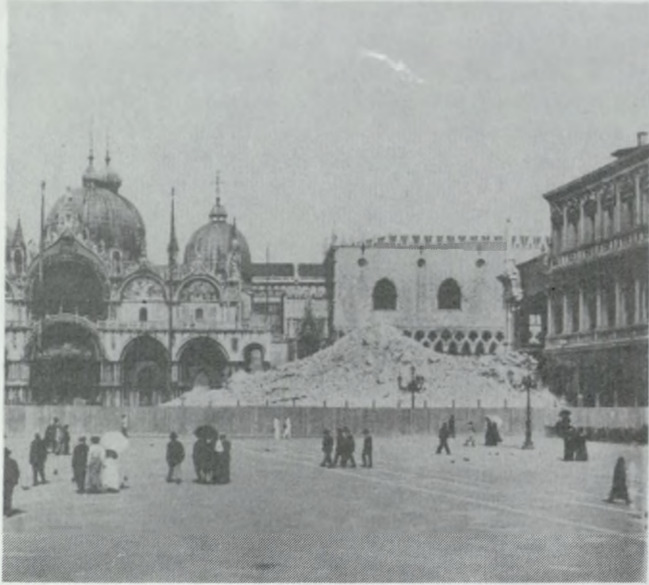
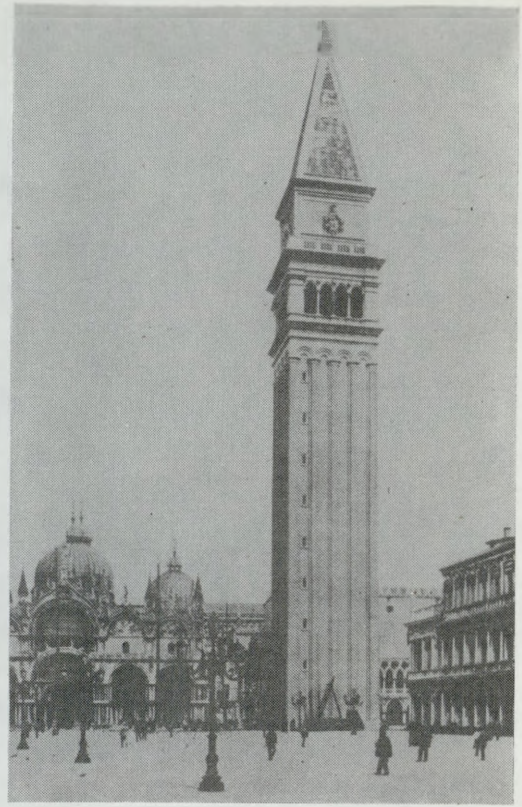
4. Wenecja, plac Św. Marka: A — po zawaleniu się dzwonnicy w 1902 r., B — ze zrekonstruowaną dzwonnica (wg A. Barbacci, "Il restauro dei monumenti in Italia", Roma 1956)

4. Venice, St. Mark's Square: A — after collapse of belfry in 1902, B — with reconstructed belfry (acc. to A. Barbacci, "Il restauro dei monumenti in Italia", Roma 1956)

Dobrym przykładem na rolę wieży jako składnika zespołu architektonicznego i związanej z tym problematyki konserwatorskiej jest campanila na placu Św. Marka w Wenecji. W układzie przestrzennym tego placu, ukształtowanego w okresie od XII do XVI w., stanowi wieża (XIV w.) — dzięki swojemu usytuowaniu, kształtowi i wielkości — potężny akcent pionowy, wiążący całą kompozycję. Dlatego też, kiedy w 1902 r. campalia nagle zwała się i zamieniła w kupę gruzów, powstało pytanie „co zrobić?”. Rozgorzała burzliwa dyskusja, w której — według Barbacciego — ujawniły się następujące stanowiska: 1) odbudowa campanili jako wiernej kopii starej, 2) odbudowa w formach nowoczesnych, 3) odbudowa w starej postaci, lecz na innym miejscu i 4) zaniechanie odbudowy⁸. Rozpacz mieszkańców Wenecji po utracie wieży i ich silne pragnienie jej odbudowy na tym samym miejscu i w starej formie, doprowadziły w 1906 r. do jej rekonstrukcji, która z kolei z perspektywy pół wieku została oceniona przez Barbacciego jako jedyne słuszne rozwiązanie. Zwraca on przy tym uwagę na znaczenie campanili dla sylwety miejskiej Wenecji i podkreśla, że wieża odbudowana w panujących ówczynie we Włoszech formach architektonicznych, byłaby dzisiaj dla nas nie do zniesienia.

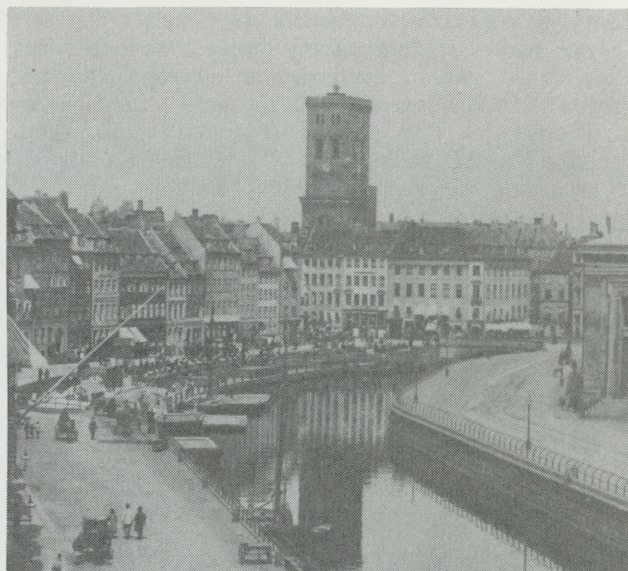
6. Kopenhaga, wieża kościoła Św. Mikołaja bez wierzchołka, koniec XIX w. (fot. Det Kongelige Bibliotek, København)
6. Copenhagen, tower of St. Nicholas' Church without top, end of 19th cent. (phot. Det Kongelige Bibliotek, København)

łach. Osobiście aprobowałbym obie wersje rozwiązań — zarówno w odniesieniu do wieży kościoła Św. Mikołaja, jak i kościoła NMP. W pierwszym wypadku nie było formalnego konfliktu między wieżą a hełmem, przy czym znaczenie tego ostatniego dla wnętrza miejskiego było znacznie większe niż w drugim. Możemy tego dzisiaj sami doznać, kiedy ta wyniosła wieża, ze swoim zielono spatinowanym miedzianym hełmem, znów stała się częścią kompozycji przestrzennej otaczających ją placów i ulic. Szczególnie ważna jest jej rola w widoku od strony Slotsholms-kanalu, jednego z najbardziej charakterystycznych i ulubionych prospektów Kopenhagi (il. 7). Inaczej przedstawiał się problem z kościołem uniwersyteckim. Tu chodziło o stylistycznie jednolite dzieło wysoce cenionego w Danii architekta i protesty były skierowane przede wszystkim przeciwko zniekształceniu jego dzieła. Dzisiaj reagowalibyśmy zapewne podobnie. Na końcu przykład z ostatniego czasu. Gdańsk poniósł w 1945 r. ciężkie szkody wojenne — jego stare centrum miejskie, o dużej wartości zabytkowej, zostało zniszczone w 90%. Podstawową oś Głównego Miasta, tzw. Drogę Królewską, tworzą ulica Długa i Długi Targ z ratuszem, Dworem Artusa, bogatymi kamienicami patrycjuszowskimi i Zieloną Bramą, przebudowaną na pałac, przeznaczony na odwiedziny królewskie. Tutaj, na Długim Targu, odbywały się od XVI w. wszystkie uroczystości miejskie.

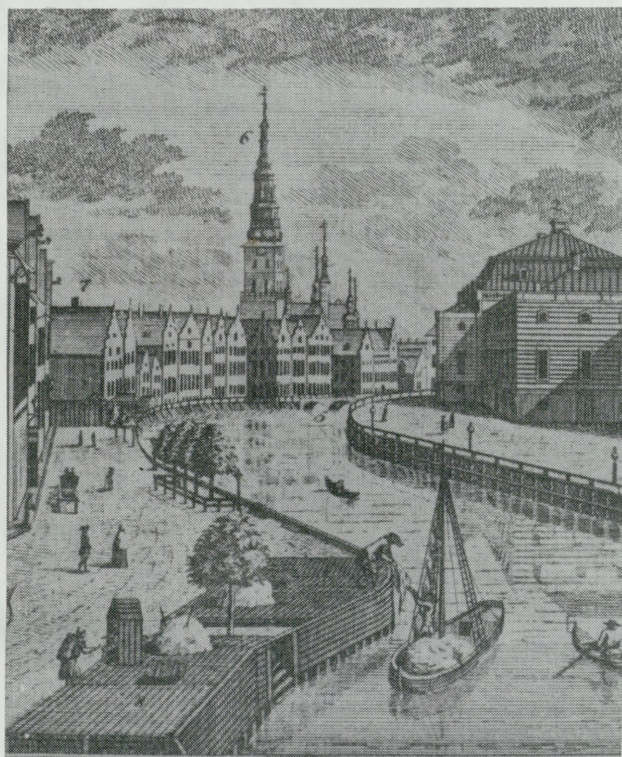
5. Kopenhaga, wieża kościoła Św. Mikołaja, fragment, sztych J.J. Bruunsa z: „Novus Atlas Daniae”, 1761 r. (Det Kongelige Bibliotek, København)

5. Copenhagen, tower of St. Nicholas' Church, a fragment of engraving by J.J. Bruuns from: "Novus Atlas Daniae", 1761 (Det Kongelige Bibliotek, København)

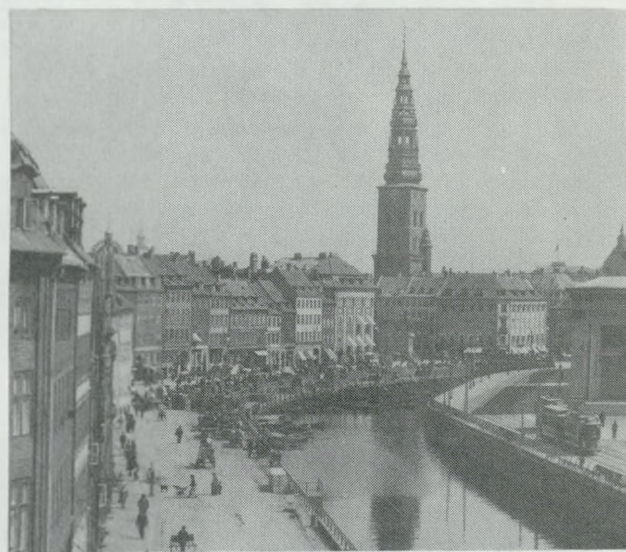
7. Kopenhaga, wieża kościoła Św. Mikołaja: stan z ok. 1920 r. (fot. Det Kongelige Bibliotek, København)

7. Copenhagen, tower of St. Nicholas' Church: state from ar. 1920 (phot. Det Kongelige Bibliotek, København)

Zwolennicy odbudowy twierdzili zaś, że wierzchołek wieży będzie widoczny dopiero z pewnej odległości i dlatego nie ma znaczenia fakt, z jaką budowlą jest złączony. Ponadto — podkreślano — dostaje się to za darmo, chociaż nie całkowicie, ponieważ miasto miało na swój koszt doprowadzić wieżę to takiego stanu, by można było nasadzić na nią hełm. Władze konserwatorskie nie brały udziału w dyskusji, ponieważ wieża nie była już wieżą kościelną (ustawodawstwo dotyczące budowli świeckich weszło w życie dopiero kilka lat później). Ostatecznie odnieśli w obu komisjach zwycięstwo zwolennicy odbudowy, chociaż małą większością głosów, i w 1909 r. poświęcił Jacobsen swoją wieżę (nawiasem mówiąc dobudowano do niej, kilka lat później, nowy budynek kościelny). Kolejny spór rozgorzał, kiedy się okazało, że forma nowego barokowego hełmu została przez jego projektanta — architekta prof. Amberga — istotnie zmieniona w ten sposób, że w miejsce profilów wypukłych zastosował wklęsłe (il. 7).

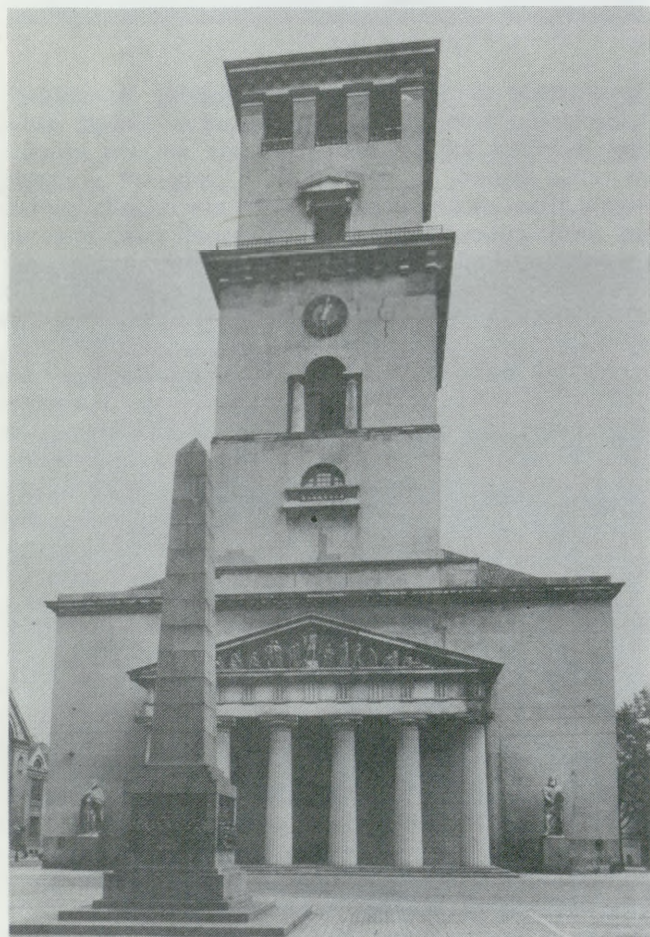
9. Kopenhaga, kościół Najświętszej Marii Panny; projekt H.C. Amberga, 1910 r. (Kunstakademiets Bibliotek, København)
9. Copenhagen, Church of Our Lady, design by H.C. Amberg, 1910. (Kunstakademiets Bibliotek, København)

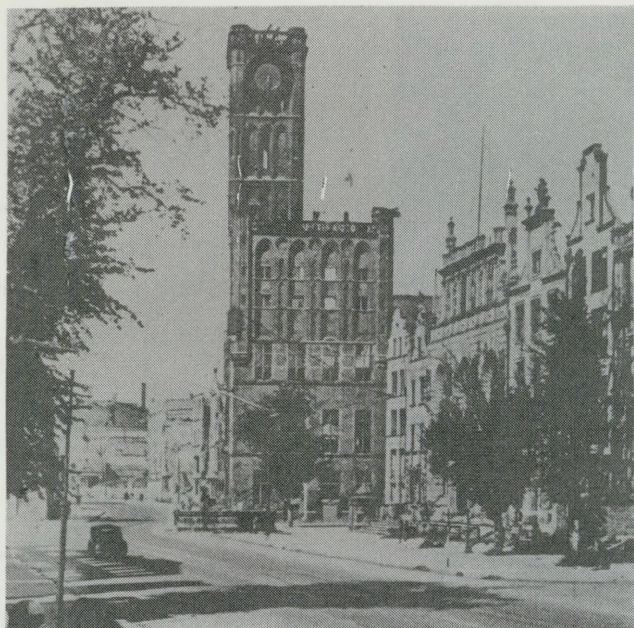
10. Gdańsk, Długi Targ, 1945 r., po zniszczeniach wojennych (fot. Biuro Badań i Dokumentacji Zabytków, Gdańsk)

10. Gdańsk, Długi Targ, 1945, following war damage (phot. from the Research and Documentation of Historical Monuments Office in Gdańsk)

ruin miasta¹³. Każdy, kto widział Długi Targ bez wznoszącego się ku niebu wytworzonego zwieńczenia wieży ratuszowej, będzie jej rekonstrukcję uważał za tak ważną, i słuszną jak odbudowę campanili w Wenecji (il. 11).

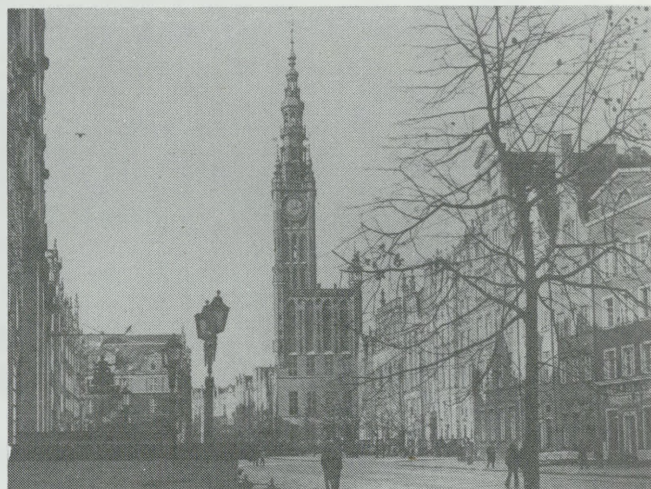
11. Gdańsk, Długi Targ, stan dzisiejszy (fot. Biuro Badań i Dokumentacji Zabytków, Gdańsk)

11. Gdańsk, Długi Targ, current state (phot. from the Research and Documentation of Historical Monuments Office in Gdańsk)

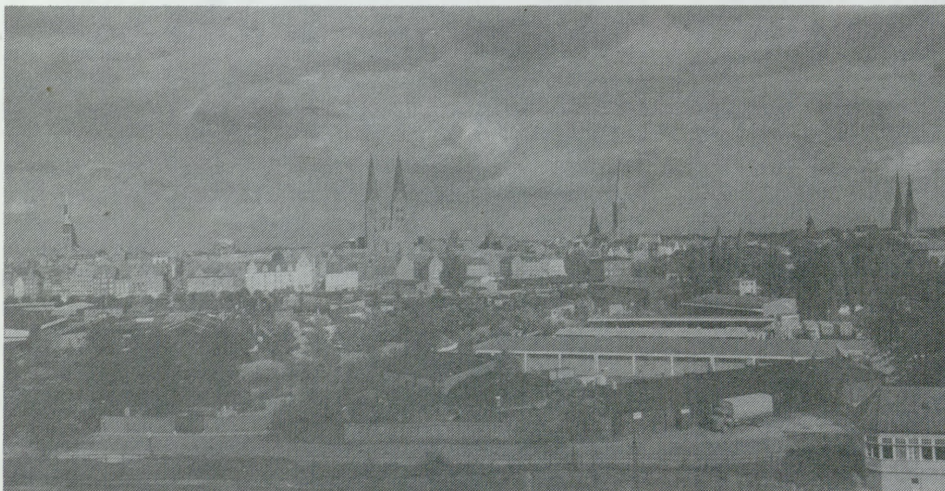
14. Lubeka, widok miasta, stan dzisiejszy (fot. Hans Krippans, Lübeck)
 14. Lübeck, view of city, current state (phot. by Hans Krippans, Lübeck)

Podczas niszczącego nocnego nalotu bombowego w marcu 1942 r. utraciła Lubeka pięć ze swoich siedmiu wysokich hełmów. Spalone zostały kościoły: NMP, Św. Piotra i katedra (il. 13). Stratę tę mieszkańcy Lubeki ciężko przeżyli. Spełnienie powszechnego pragnienia rekonstrukcji hełmów wieżowych w ich starej formie stało się możliwe dopiero w kilka lat po wojnie — kościoła NMP w latach 1956—1958, katedry 1958—1960, Św. Piotra w 1962 r. Chociaż wiązało to się z ogólną odbudową kościołów, argument odtworzenia starej sylwety miejskiej z jej charakterystycznymi akcentami odegrał przy tym niepoślednią rolę. Dla mieszkańców Lubeki jest bowiem panorama ich miasta nie tylko przeżyciem estetycznym, symbolizuje ona wręcz samo miasto oraz służy jako reklama turystyczna i znak firmowy (il. 14).
