Malowidła ściennie w dawnym kościele archikolegiackim w Tumie pod Łęczycą - historia, stan zachowania, uwagi i wnioski

Ochrona Zabytków 43/3 (170), 112-121

1990

MALOWIDŁA ŚCIENNE W DAWNYM KOŚCIELE ARCHIKOLEGIACKIM W TUMIE POD ŁĘCZYCĄ — HISTORIA, STAN ZACHOWANIA, UWAGI I WNIOSKI*

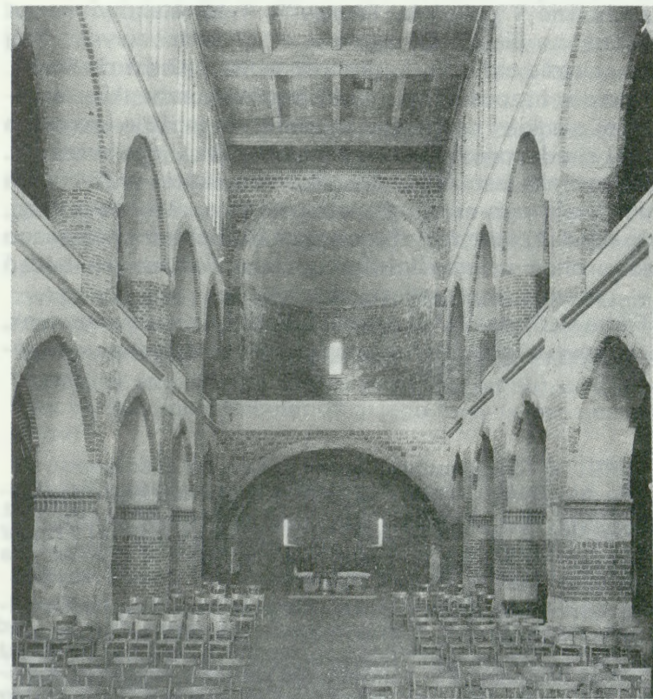
2. Widok z nawy głównej w kierunku absydy zachodniej — malowidło romańskie w przyziemiu absydy

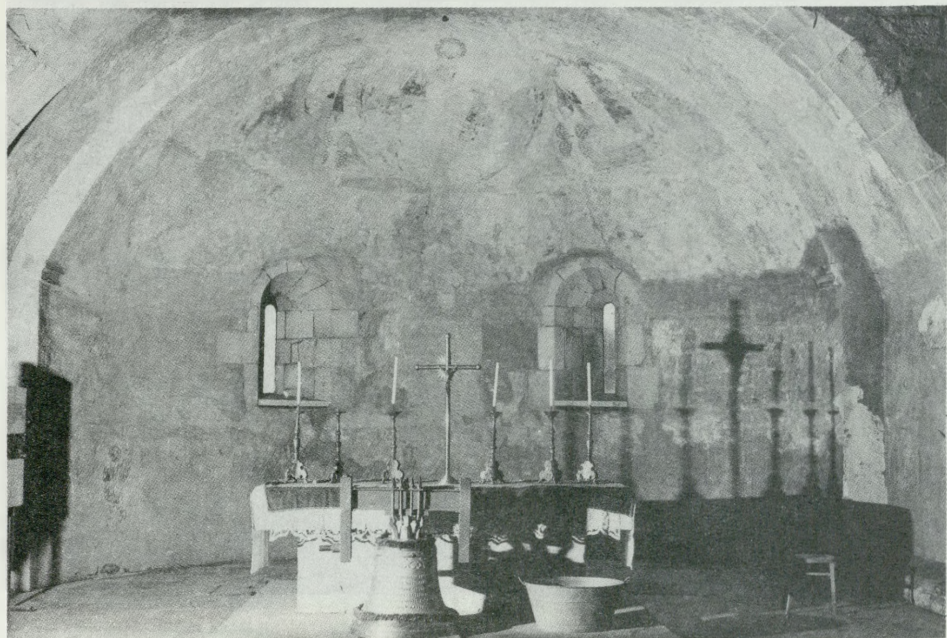
3. Malowidło romańskie — stan z 1968 r.

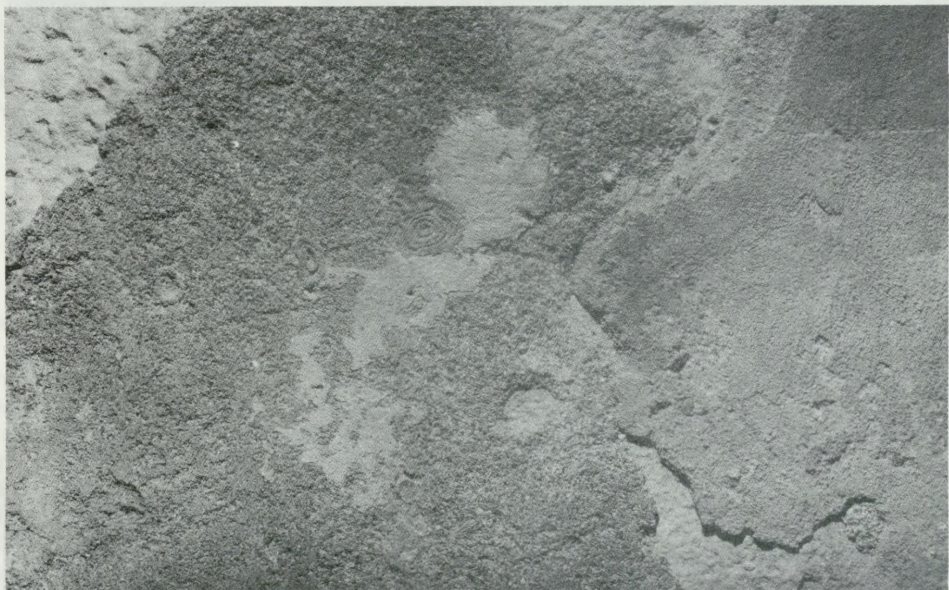
4. Tynk romański w dolnej części przyziemia absydy zachodniej

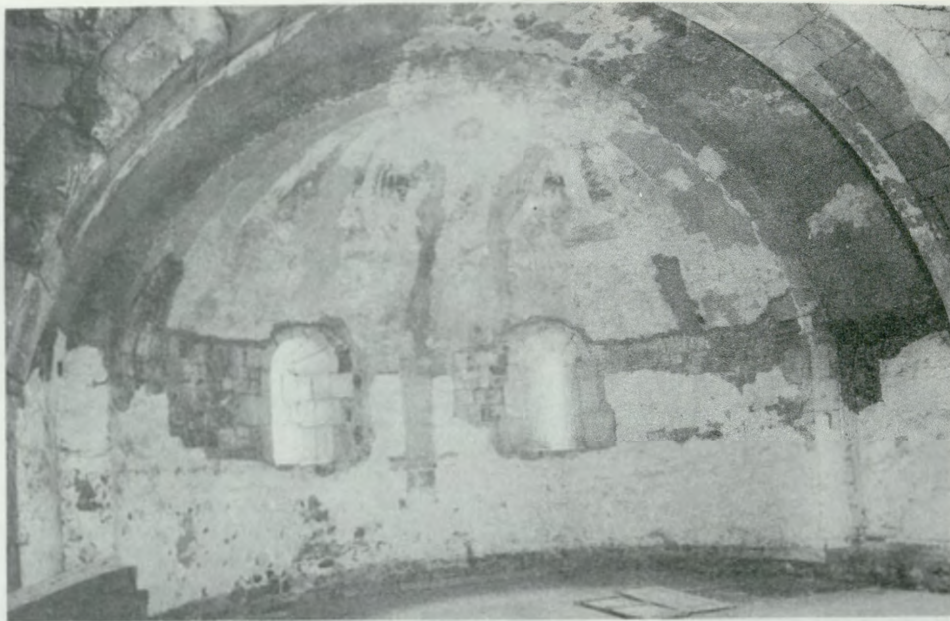
5. Malowidło romańskie — stan z 1960 r., przed konserwacją. Widoczne pionowe łaty piaskowo-cementowo-wapienne

W czasie prac konserwatorskich usunięto wszystkie łąty piaskowo-cementowo-wapienne wykonane w ramach doraźnych napraw dolnej części absydy zachodniej. Niefortunne te naprawy wykonano po wzmocnieniu murów tejże absydy za pomocą zastrzyków cementowych oraz po pokryciu konchy stabilną, ale skądinąd dyskusyjną „cząpą” betonową. Pokrywa betonowa konchy była przedmiotem krytyki i licznych uwag na konferencji poobjazdowej w roku 1968¹⁹.

Ubytki powstałe po usunięciu łąt z zawartością cementu portlandzkiego wypełniono czystą zaprawą wapienno-piaskową, którą w dalszym etapie pracy pokryto farbą zbliżoną w kolorze do otoczenia, tzw. plamą neutralną. Prace konserwatorskie w 1960 r. były prowadzone w wyjątkowo trudnych warunkach atmosferycznych i przy wysokim zawilgoceniu wnętrza. Silne opady spowodowały

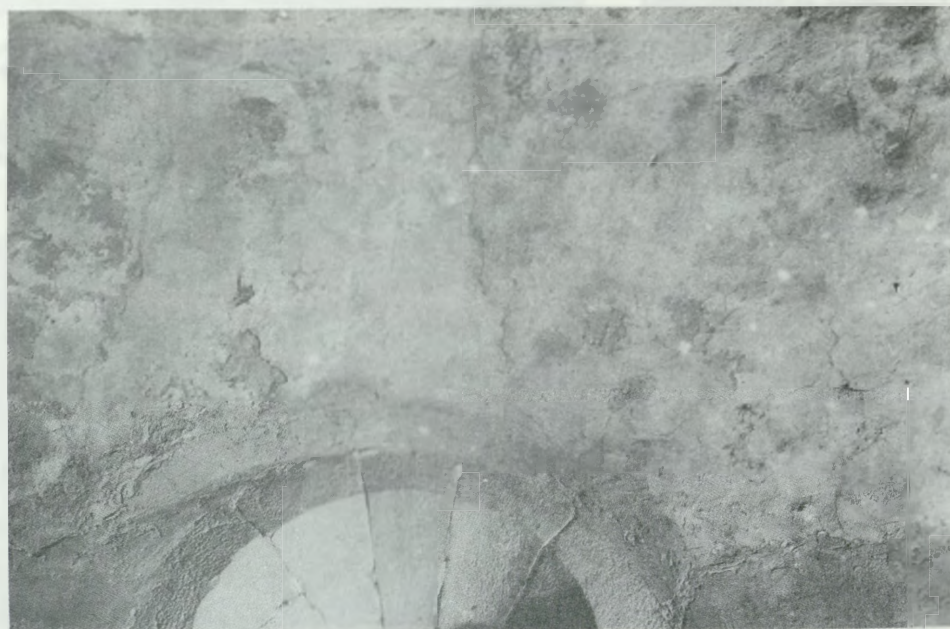
6. Fragment malowidła romańskiego — stan z 1968 r. Widoczna dezintegracja tynku i warstwy malarskiej

Już w roku 1968 w czasie objazdu konserwatorskiego zwrócono uwagę na „katastrofalny stan malowidła”, który powstał wskutek „stałego zawilgacania obiektu wodą gruntową i kondensacyjną”. Jako główną przyczynę wysuwano „fakt niedokńczenia zamierzonych prac konserwatorsko-budowlanych”, w tym niepełnego i nieskutecznego odizolowania budowli od wód gruntowych²⁰. Również w 1968 r. konserwatorzy malowideł tumskich, biorący udział w objeździe i dyskusji, zwrócili uwagę na zniszczenia powstałe na łuku stanowiącym zewnętrzną krawędź konchy. W ciągu paru zaledwie lat odpadły fragmenty medalionów, w których — jak sugerował prof. Dutkiewicz — mogły się mieścić wyobrażenia figuralne.

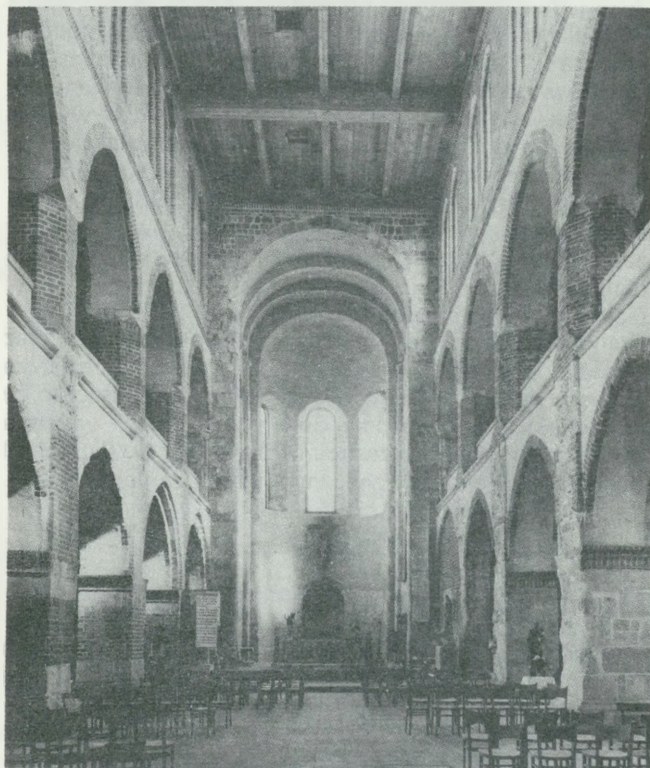
8. Widok nawy głównej w kierunku absydy wschodniej — stan z 1968 r.

Już w czasie objazdu konserwatorskiego w roku 1968 zwrócono uwagę na zmiany barwne, jakie wystąpiły na dekoracji malarskiej w prezbiterium — zwłaszcza w miejscach punktowanych i „plam neutralnych”, do których jako spoiwa użyto dyspersji wodnej poliocyanu winylu. Jako jeden z głównych powodów żółknięcia malowideł w partiach uzupełnianych wskazano silne zawilgocenie wnętrza²⁵, którego wilgotność względna powietrza jest zawsze wysoka, a w okresach szczególnych (zmiany pór roku, ulewne deszcze, powodzie itp.) bardzo wysoka i zbliża się do stanu pełnego nasycenia (punkt rosy). Czytelność malowideł w prezbiterium od roku 1968 do ostatnich oględzin w dniu 8 grudnia 1989 r. uległa znacznemu pogorszeniu, na co mogą mieć również wpływ zacieki wody kondensacyjnej skraplanej na pojedynczych oknach, a nie wykluczone że także zacieki wody infiltracyjnej (nieszczelne okna).

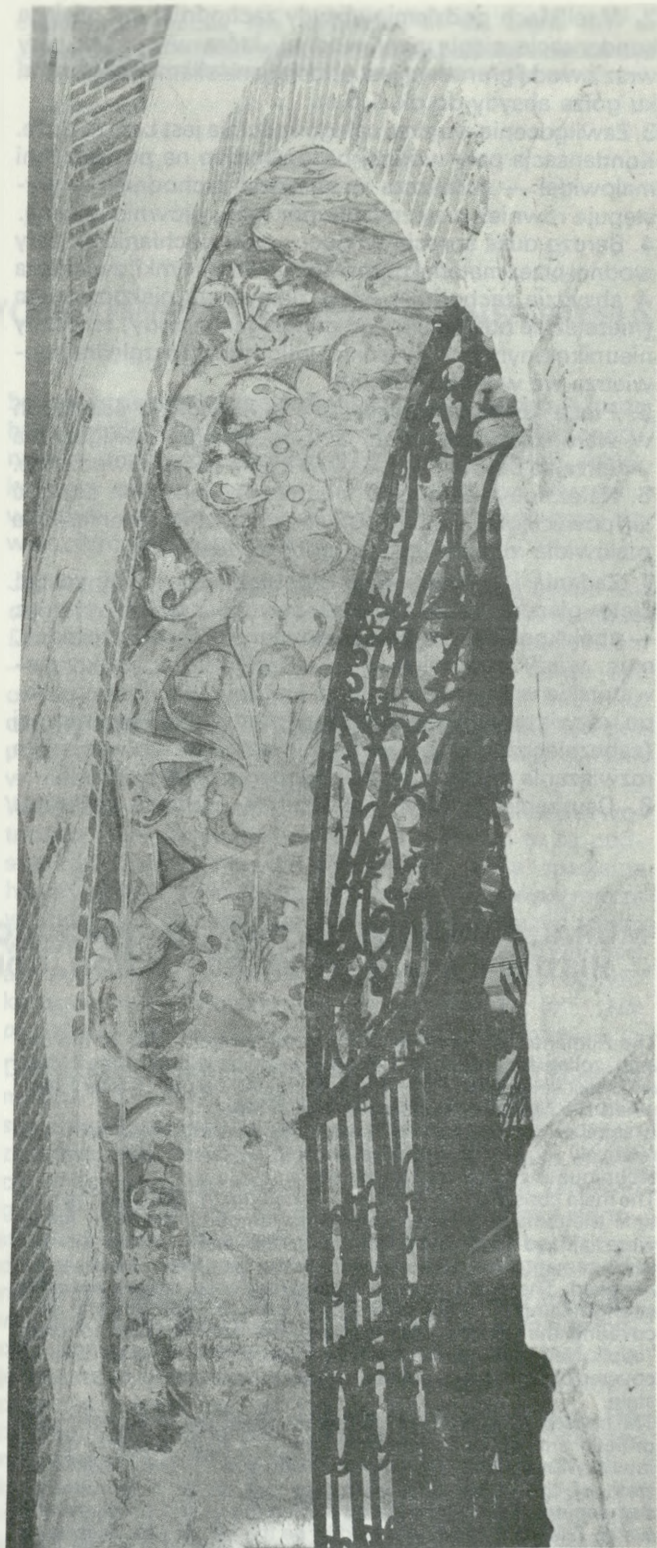
Dekorację gotycko-renańską, która jako najlepiej zachowana nie objęta została planem konserwatorskim w 1960 r., należałoby jednak obecnie poddać dokładnym badaniom i ewentualnie w swoim czasie zabiegom konserwatorskim. Ustalenie rodzaju i zakresu ewentualnych zabiegów będzie dopiero możliwe po bezpośrednich oględzinach z rusztowania. Optycznie biorąc, stan tej dekoracji jest dobry.

10. Dekoracja malarska gotycko-renesansowa — stan z 1968 r.
