Lucyna Stalończyk

Prace konserwatorskie w woj. białostockim w latach 1985-1990

Ochrona Zabytków 45/3 (178), 254-276

1992

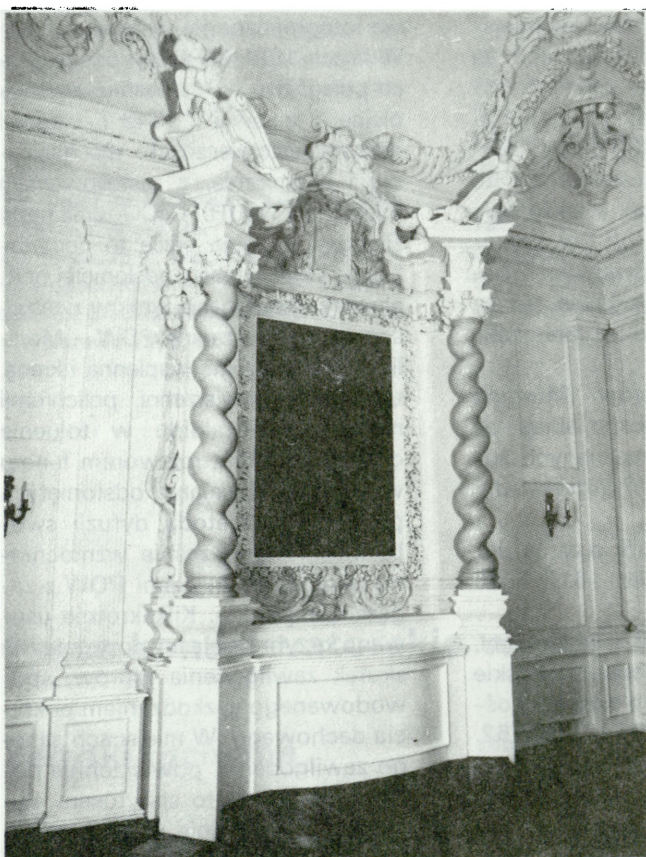
3. Białystok, Kaplica pałacowa Branickich z końca XVII w., ołtarz – stan po konserwacji (fot. K. Janikowski, 1991)

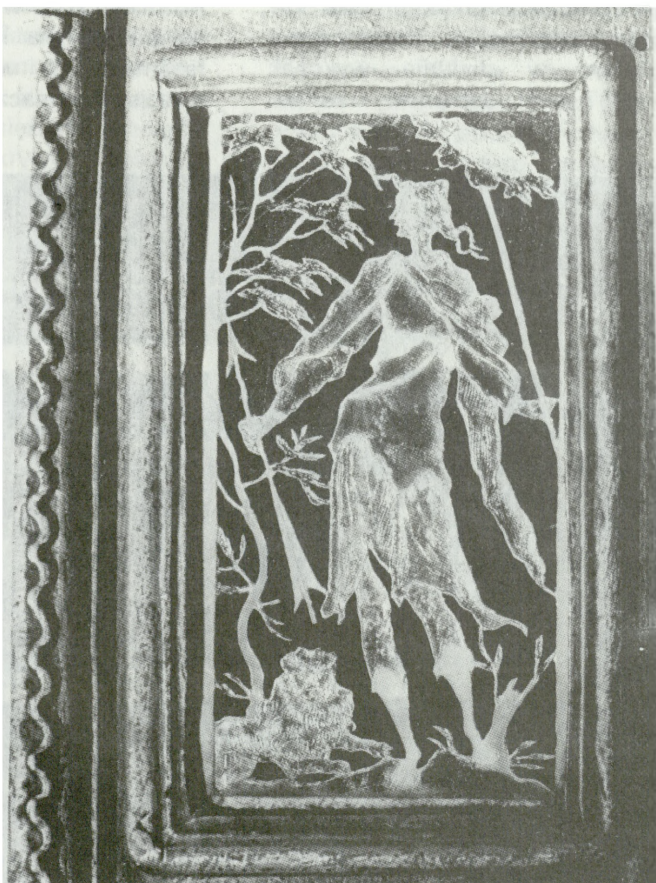
6. Boćki, Kościół paraf. pw. Św. Antoniego Padewskiego i Św. Józefa, plakietka – „Afryka” z XVII w., z tabernakulum kaplicy Św. Tadeusza – stan przed konserwacją (fot. W. Górski, 1973)

z Warszawy. Wyjęto elementy z korpusu oryginalnego i zniszczonego tabernakulum, posegregowano i opisano. Wykonano badania chemiczne. Oczyszczono emalie i mozaiki z brudu wilgotnymi tamponami z waty i delikatnie doczyszczono mechanicznie. Elementy mosiężne wykąpano w środku czyszczącym FOSOL. Sklejono klejem epoksydowym (Araldit Ciba) nadłamane i rozłamane plakiety emalii, mozaik i kamieni. Wcześniej wykonano zabezpieczenia emalii przed mechanicznymi uszkodzeniami. Naklejono plakiety klejem (Pattex Kompakt-Henkel) na tekturowe kartoniki (Scotch Net-France) i osadzono je w specjalnie wykonanych metalowych foremkach z cienkiej blaszki miedzianej. Mozaiki i kamienie naklejono na tekturki klejem Scotch Net. Wykonano uzupełnienia brakujących kamieni oraz części mozaik (gips chirurgiczny, POW w dyspersji wodnej) i zrekonstruowano formę i kolor przedstawień na mozaikach *pietra dura*, farbami akwarelowymi firmy Rowney i Talens. Rozmieszczono wszystkie elementy dekoracyjne na korpusie nowego tabernakulum, wybrano drewno z miejsc przeznaczonych pod nowe

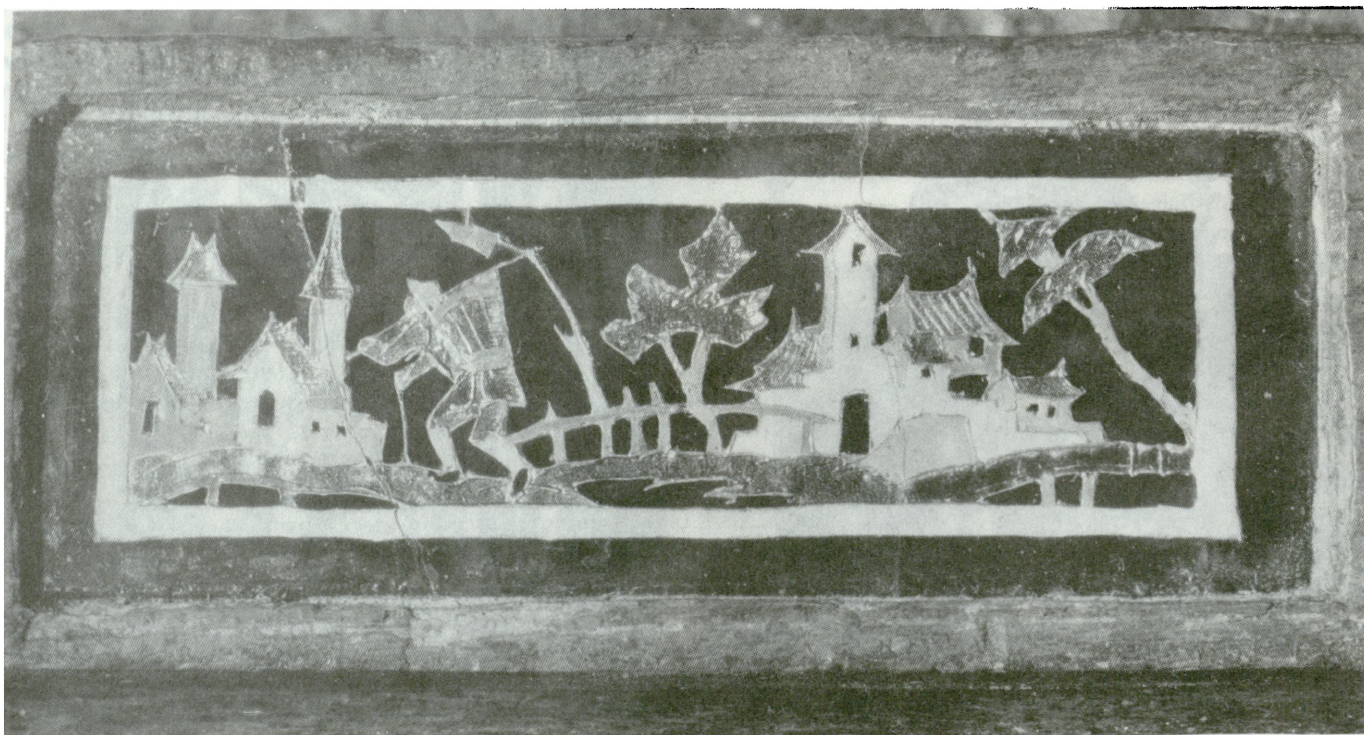
7. Boćki, Kościół paraf. Św. Antoniego Padewskiego i Św. Józefa, plakietka – pejzaż z XVII w. z tabernakulum kaplicy Św. Tadeusza – stan przed konserwacją (fot. J. Szandomirski, 1975)

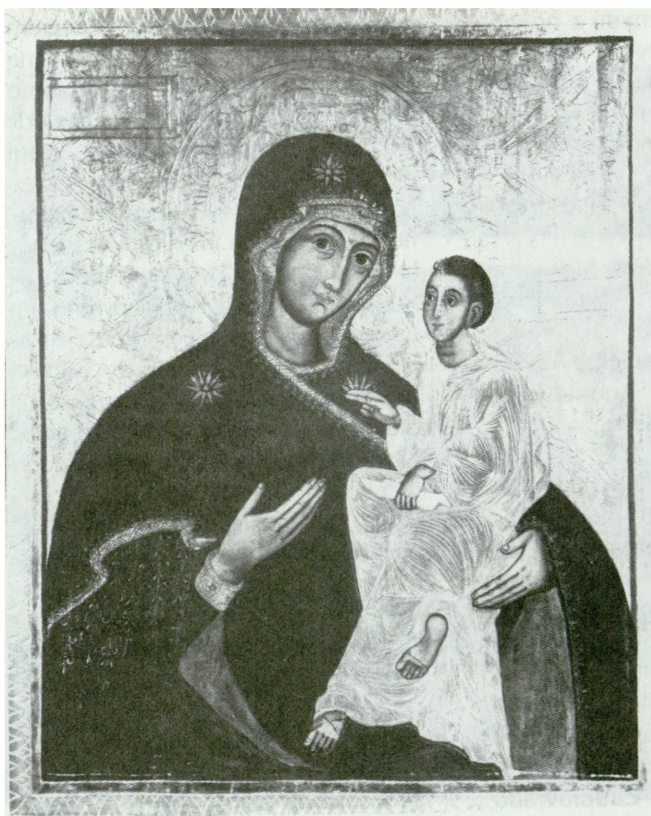
8. Brańsk, Cerkiew filialna pw. Szymona Słupnika, ikona „Matki Boskiej Tychwińskiej” – stan po konserwacji (fot. St. Majczyño, 1986)

Ikona *Matki Boskiej Tychwińskiej* z przełomu XVI i XVII- początku XVII w., malowana temperą na desce, złożona i srebrzona, w późniejszym okresie przykryta sukienką drewnianą, pozłacaną i srebrzoną oraz srebrnymi koronami i wotami (13 sztuk). Ikona oprawiona w ramę drewnianą, profilowaną i złoczoną z końca XVIII – początku XIX w. W 1986 r. ukończono rozpoczętą w 1984 r. konserwację ikony, sukienki, koron i wot. Przeprowadzono następujące prace: zabezpieczono osypujące się łuski gruntu kle-

jem glutynowym, wymontowano wota, korony i sukienkę. Oczyszczono mechanicznie z kurzu i brudu, odkażono Antoxem drewniane podłoże i zaimpregnowano roztworem Paraloidu w toluenie. Wklejono drewniane kołki na żywicę epoksydową dla stabilizacji pracy drewna i uzupełniono ubytki drewna wstawkami. Usunięto mechanicznie rozwarstwienia z przemalowanego tła podklejając równocześnie łuski gruntu ze złoceniami. Usunięto werniks i przemalowania z partii szat i karnacji, mechanicznie i chemicznie rozpuszczalnikami (DMF, benzyna lakowa, terpentyna, etanol). Usunięto nawarstwienia chemicznie i mechanicznie z obramowania ikony i podklejono łuski gruntu. Uzupełniono braki płótna, którym pierwotnie wyklejona była deska ikony i ubytki gruntu w partiach przeznaczonych pod złocenia i malowidło. Przygotowano powierzchnie pod złocenia i srebrzenia, wykonano retusze złotem i srebrem w proszku. Uzupełniono ubytki warstwy malarskiej farbami na spoiwie olejno-żywicznym, na podmalówkach z akwareli, po uprzednim zawerniksowaniu powierzchni malarskich. Następnie położono werniks końcowy. Powierzchnię ikony zabezpieczono warstwą ochronną z mikrowosku. Sukienki oczyszczono mechanicznie z brudu i kurzu, odkażono drewno Antoxem. Podklejono warstwę zaprawy pod pozłotą, usunięto chemicznie i mechanicznie warstwy werniksu i przelocień z brązy. Sklejono pęknięcia drewna klejem stolarskim oraz uzupełniono ubytki drewna. Ubytki zaprawy oryginalnej uzupełniono gruntem klejowo-kredowym i położono pulment. Wykonano retusz złotem płatkowym w partiach polerowanych i złotem w proszku w partiach matowych. Koszulkę zabezpieczono Antoxem i zamontowano do nowej deski pokrytej welurem za pomocą mosiężnych śrub z nakrętkami. Zakonserwowano korony i plakietki, usuwając z powierzchni chemicznie werniks i przemalowania ze srebrnej brązy. Uzupełniono ubytki metalu nową blachą srebrną, zlikwidowano rysy i pęknięcia, wygładzono powierzchnie i wypolerowano pasłą polerską. Zabezpieczono powie-

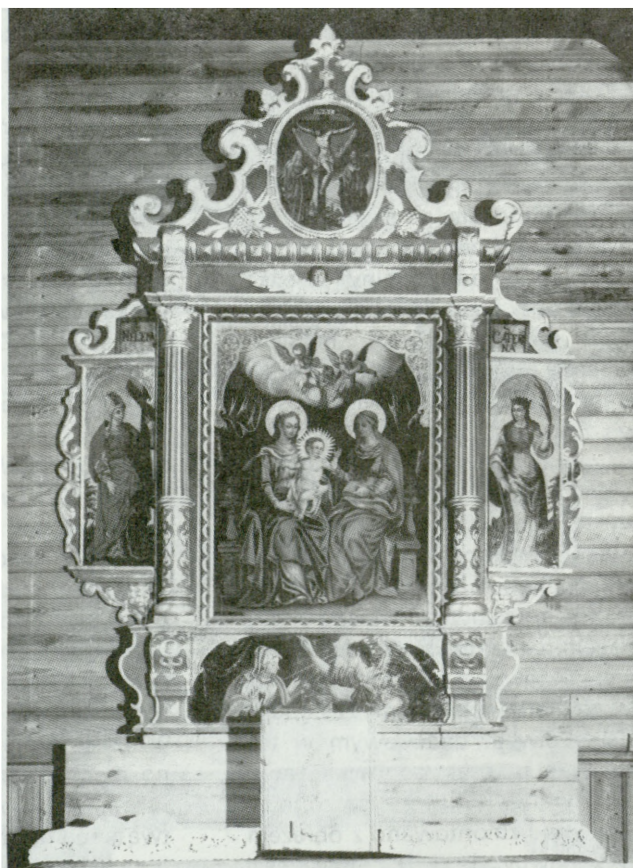
11. Kamienna Stara, Kościół filialny pw. Św. Anny, ołtarz z 1610 r. – stan po konserwacji (fot. M. Deptuła, 1987)

Ołtarz w formie tryptyku z pięcioma obrazami: w polu głównym – *Matka Boska z Dzieciątkiem i Św. Anną*, w lewym skrzydle – postać *Św. Heleny*, w prawym – *Św. Katarzyny*, w predelli – scena *Zwiastowania NMP*, w zwieńczeniu – *Ukrzyżowanie*. Stan zachowania ołtarza wymagał przeprowadzenia złożonych zabiegów konserwatorskich. Po demontażu i wstępnym zabezpieczeniu partii polichromii, warstwy malarskiej i złoceń roztworem Bevy

371 w toluenie, wykonano dezynsekcję elementów ołtarza w komorze próżniowej Rotanoxem. Usunięto wtórne nawarstwienia i przemalowania przy użyciu acetonu, DMF, benzyny lakowej oraz wody. Nasączono warstwy malarskie i zaprawy roztworem Bevy 371 w toluenie oraz podklejono spęcherzone partie, wprasowując odkształcone powierzchnie. Strukturę drewna wzmocniono roztworem Paraloidu w toluenie. Wykonano rekonstrukcję fragmentów rzeźbiarskich w drewnie lipowym, które zaimpregnowano. Zamontowano wiele elementów drewnianych za pomocą kołków i klejenia, zakitowano ubytki odwrócić kitem z trocin, zmieszanych z roztworem Paraloidu w toluenie. Usunięto osłabione, wtórne kity z XIX w., uzupełniono ubytki w zaprawie. Przygotowano powierzchnię i wykonano złocenia i srebrzenia na pulment złotem i srebrem płatkowym. Wykonano retusze i rekonstrukcję warstw polichromii, stosując suche pigmenty i spoiwo akrylowe oraz olejne farby, odsączone z oleju z dodatkiem kre-

dy i werniksu retuszerskiego. Farby olejne kładziono płamą i metodą tapowania. Zawerniksowano roztworem Bevy 371. Wykonano retusze i rekonstrukcje warstwy malarskiej obrazów akwarelą, natomiast wykończono je farbami olejnymi, odsączonymi z oleju, zmieszanymi z werniksem retuszerskim. Po czym położono werniks końcowy. Montaż ołtarza wykonano na miejscu w kościele.

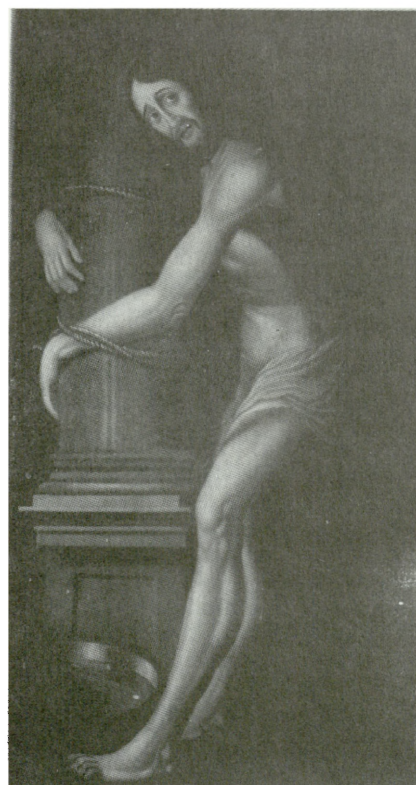
12. Krynki, Kościół paraf. pw. Św. Anny, Obraz „Chrystusa przy kolumnie” – stan po konserwacji (fot. A. Załęski, 1990)

ścioła w Krynkach. Podklejono luszczącą się zaprawę i warstwę malarską roztworem żywicy akrylowej w benzynie lakowej. Oderwano obraz od sklejki. Usunięto poczerniały werniks mieszaniną acetonu, toluenu i etanolu. Usunięto też przemalowania mieszaniną DMF i toluenu oraz mechanicznie, podobnie postąpiono z kitami olejnymi.

Wyprostowano obraz, wyreperowano i sklejono uszkodzone płótno. W miejscu dużego ubytku podobrazia wklejono łatę na POW w etanolu, po czym miejsca sklejania zgrzano kauterem przez papier silikonowy. Po oczyszczeniu odwrocia, zaimpregnowano obraz roztworem żywicy. Zdublowano na nowe płótno na stole próżniowym Bevą 371. Ubytki zaprawy wypełniono kitem z kredy, wody klejowej i oleju lnianego. Po wyrównaniu powierzchni kitów nałożono obraz na nowe krosno i położono werniks damarowy. Wykonano retusz ubytków warstwy malarskiej farbami olejnymi z odsączonym spoiwem, zmieszanymi z werniksem damarowym. Położono damarowy werniks końcowy. Rama – podklejono POW w dysper-

sji wodnej odspojoną zaprawę ze złoceniami, oczyszczono całość benzyną i acetonem. Ubytki zakitowano kitem z kredy i roztworu wodnego żelatyny. Po wyrównaniu miejsc nałożono warstwę pulmentu i pokryto metalem w proszku.

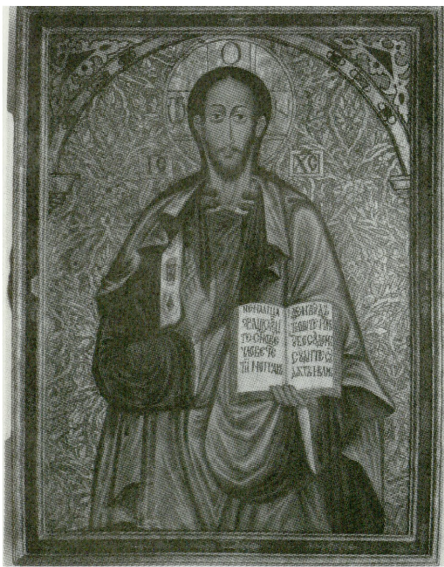
13. Milejczyce, Cerkiew cmentarna pw. Św. Mikołaja Cudotwórcy, ikona „Chrystusa Pantokratora” z 1 poł. XVII w. – stan po konserwacji (fot. J. Wołosz, 1985)

Po zabezpieczeniu warstwy malarskiej i zaprawy przez podklejenie POW w dyspersji wodnej, oczyszczono odwrocie. Sklejjono deski, uzupełniono ubytki drewna i zrekonstruowano fragment podobrazia. Nasączone drewno miejscami POW w dyspersji wodnej. Malowi-

dło wierzchnie z XIX w., oczyszczono z brudu i werniksu. Wykonano dokumentację fotograficzną i kolorystyczną odkrywki warstw malarskich, po czym usunięto malowidło z XIX w., wraz z gruntem roztworem KOH oraz mieszanką z alkoholu etylowego, terpentyny balsamicznej i amoniaku, doczyszczając mechanicznie. Odsłonięto warstwę malarską, przepasowano używając masy woskowo-żywicznej z dodatkiem terpentyny weneckiej. Po wykonaniu dokumentacji fotograficznej usunięto tę warstwę chemicznie za pomocą kompresów z amoniaku, doczyszczając mechanicznie. Warstwę malarską przepasowano, używając masy woskowo-żywicznej, nadmiar masy usunięto benzyną. Ubytki gruntu przyklejono klejem skórny, położono grunt kredowo-klejowy na ciepło, przeszlifowano i zaizolowano szlakiem w alkoholu. Zrekonstruowano ornament reliefowy tła. Położono czerwony pulment, wypunktowano złocenia, używając imitacji złota w proszku ze spoiwem żelatynowym, wypolerowano agatem i zabezpieczono Goldfinger Varnish. Warstwę malarską wypunktowano akwarelą i wykończono techniką olejno-żywiczną. Lico i odwrocie zawoskowano i wypolerowano.

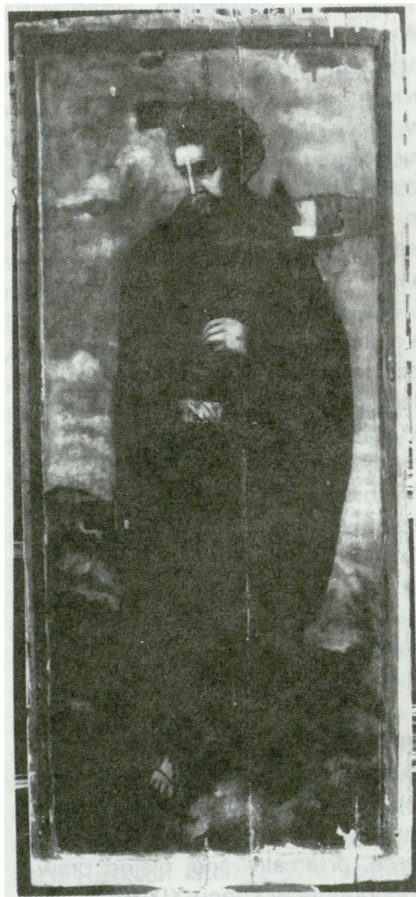
14. Milejczyce, Cerkiew cmentarna pw. Św. Mikołaja Cudotwórcy, ikona „Św. Apostoła Tomasza” – stan po wykonaniu odkrywek przed usunięciem warstwy malarskiej z k. XIX w. (fot. K. Zwoliński, 1986)

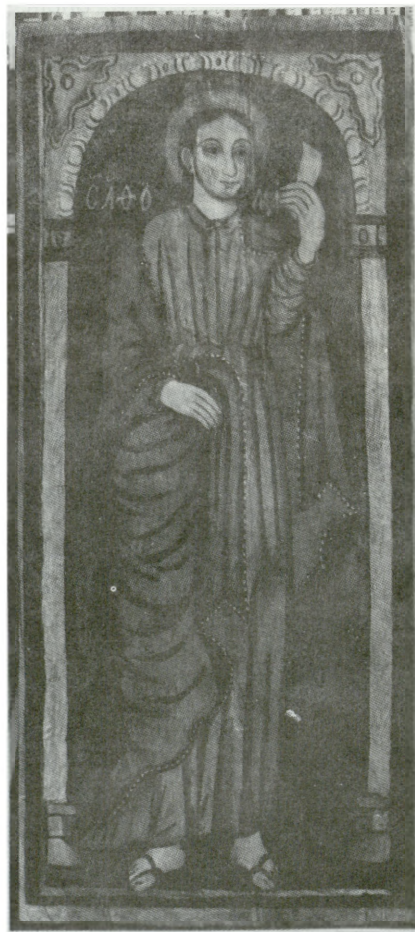
15. Milejczyce, Cerkiew cmentarna pw. Św. Mikołaja Cudotwórcy, ikona „Św. Apostoła Tomasza” z około poł. XVIII w. – stan po konserwacji, po usunięciu przemalowań (fot. K. Zwoliński, 1986)

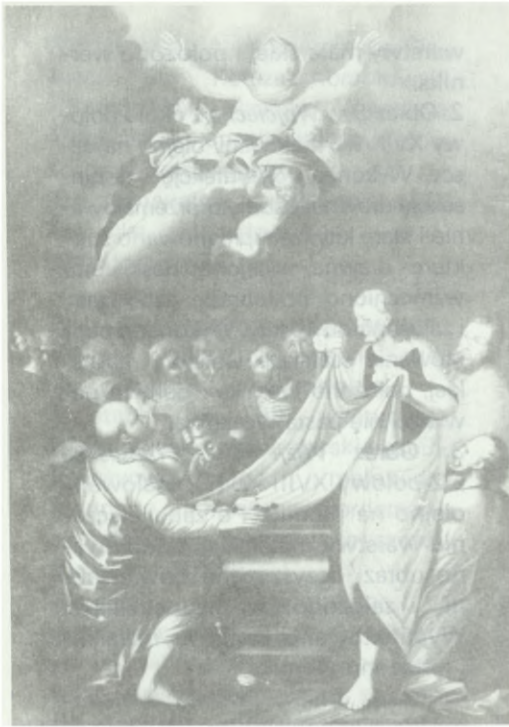
16. Zalesie, Kościół paraf. pw. Matki Boskiej Pocieszenia, obraz „Wniebowzięcia NMP” z 2 poł. XVIII w. – stan po konserwacji (fot. St. Majczyno, 1990)
