## Zagadki kościoła w Makowie Mazowieckim : działania konserwatorskie a odkrywanie historii

Ochrona Zabytków 45/4 (179), 368-376

## ZAGADKI KOŚCIOŁA W MAKOWIE MAZOWIECKIM

### Działania konserwatorskie a odkrywanie historii

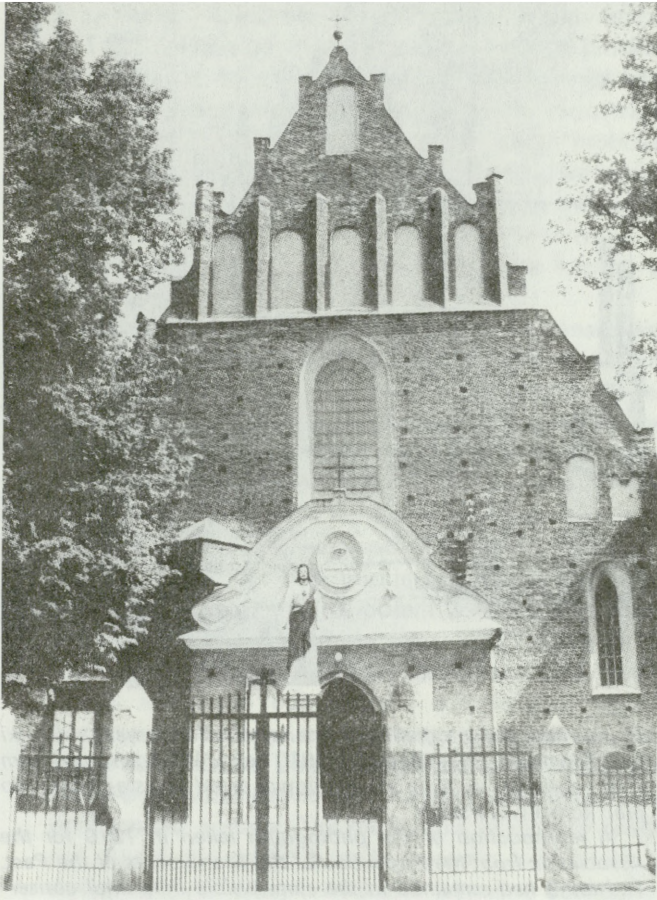
1. Front kościoła parafialnego pod wezwaniem Bożego Ciała, z dobudowaną kruchtą  
 1. The front of the Corpus Christi parish church, with the porch added.

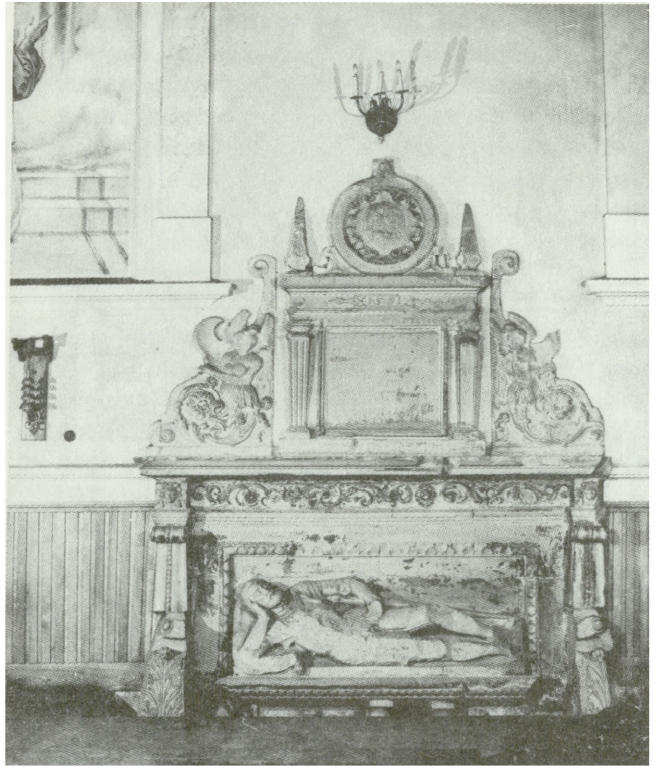
3. Nagrobek Jędrzeja Noskowskiego przed rozpoczęciem prac konserwatorskich w 1988 roku  
 3. The tomb of Jędrzej Noskowski before the conservation was started in 1988

Wszystkie elementy zostały znacznie mechanicznie uszkodzone. Najbardziej zniszczona była postać rycerza, w tym cały front zbroi. Brakowało prawego ramienia, lewej dłoni, obu stóp. Uszkodzona twarz szpeciła brakiem nosa. Bardzo zniszczony był fryz z dekoracją roślinną, wieńczący pierwszą kondygnację. Całość pokryta była kilkoma warstwami farb o spoiwie białkowym. Tablica inskrypcyjna została dokładnie zamalowana, nie ukazując żadnych widocznych śladów napisów.

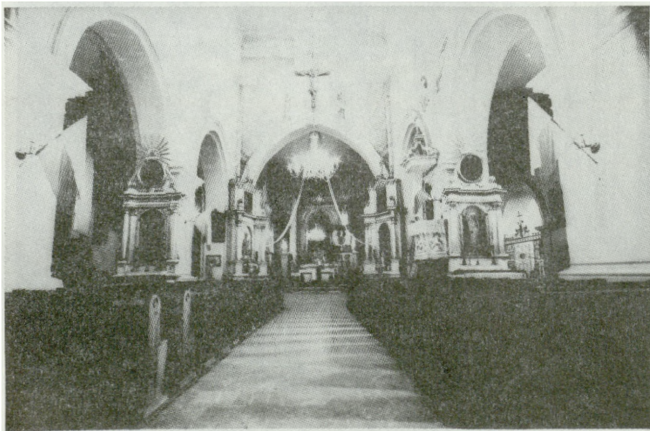
2. Wnętrze kościoła, którego wystrój jest przede wszystkim barokowy.  
 2. The inside of the church, mostly in the baroque style.

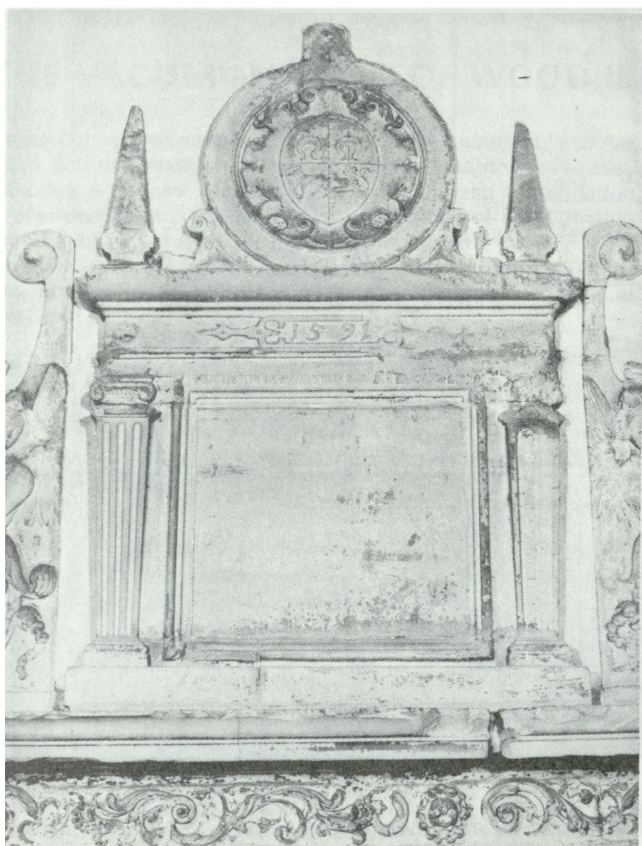
5. Tablica inskrypcyjna w architektonicznym obramieniu i kartusz herbowy przed rozpoczęciem działań konserwatorskich  
5. The inscription plaque in an architectonic frame and the cartouche with coats of arms before conservation

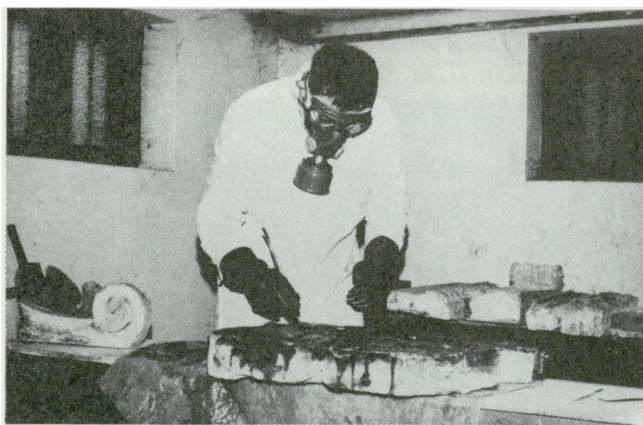
10. Usuwanie warstw farb pokrywających cały obiekt, przy użyciu specjalnie sporządzonej, na bazie amoniaku, pasty rozmiękczej, wymagało szczególnych środków ostrożności  
10. Removing paint layers which covered the whole object, with the use of a special soaking mixture based on ammonia, required extraordinary precautions.

montażu elementów pomnika. Następnie każdy element poddano precyzyjnym mechanicznym i chemicznym zabiegom czyszczącym. Z tablicy inskrypcyjnej usunięto trzy warstwy powłok malarskich. Ukazały się ślady spoiwa, które wniknęło w kamień. Ślady te pozostawiły litery namalowanej złotym proszkiem inskrypcji. W wielu miejscach były one zupełnie nieczytelne<sup>13</sup>. Jednak po zmuśnieniu, udało mi się odczytać znaczną część inskrypcji. Jest ona ułożona w języku łacińskim z użyciem wielu skrótów typowych dla epigrafii łacińskiej. Wykonana majuskulą o kroju zbliżonym do kapitały rzymskiej.

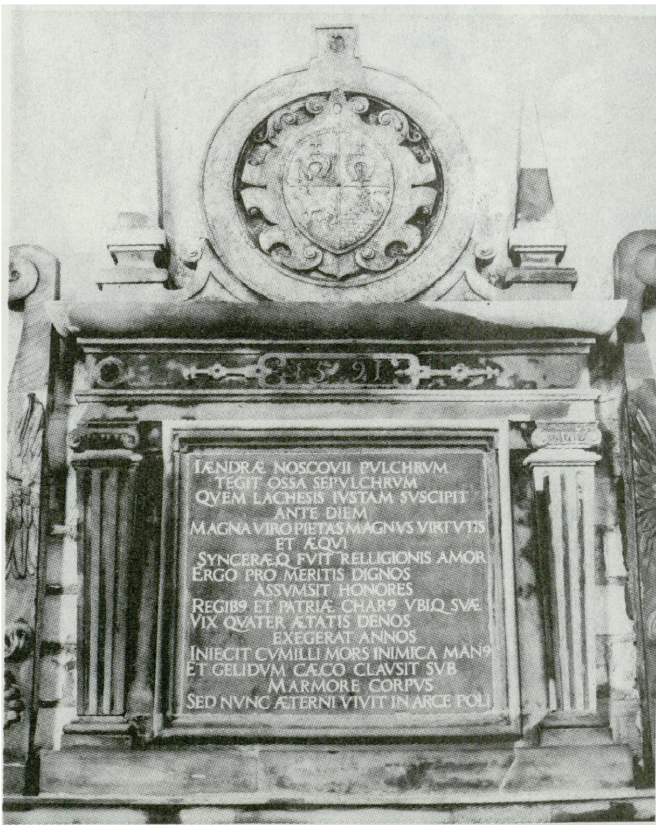
12. Tablica inskrypcyjna i tondo z kartuszem po zakończeniu prac konserwatorskich

12. The inscription plaque and the cartouche after conservation.

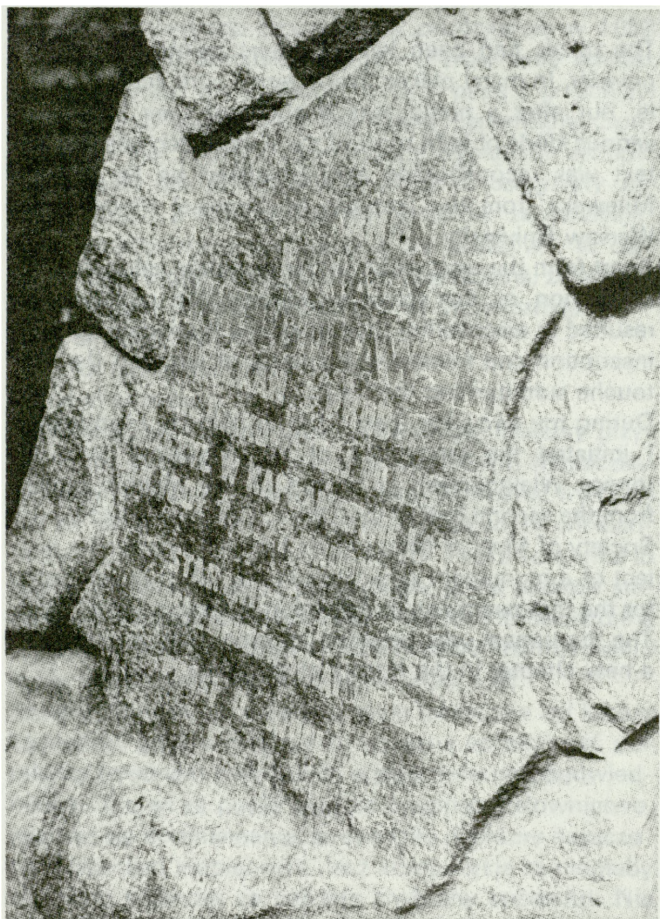
16. Inskrypcja poświęcona ks. Wielgolawskiemu po wykonaniu rekonstrukcji ołowianych liter osadzonych w granitowym głazie  
 16. The inscription devoted to Rev Wielgolawski after the reconstruction of lead letters set in a granite stone.

Głaz został umieszczony na niskim betonowym fundamencie, przy dzwonnicy kościelnej. Osadziłem na nim kuty żelazny krzyż.
