Przegląd prac konserwatorskich przy najcenniejszych zespołach sztuki gdańskiej

Ochrona Zabytków 46/2 (181), 109-124

PRZEGLĄD PRAC KONSERWATORSKICH PRZY NAJCENNIJSZYCH ZESPOŁACH SZTUKI GDAŃSKIEJ

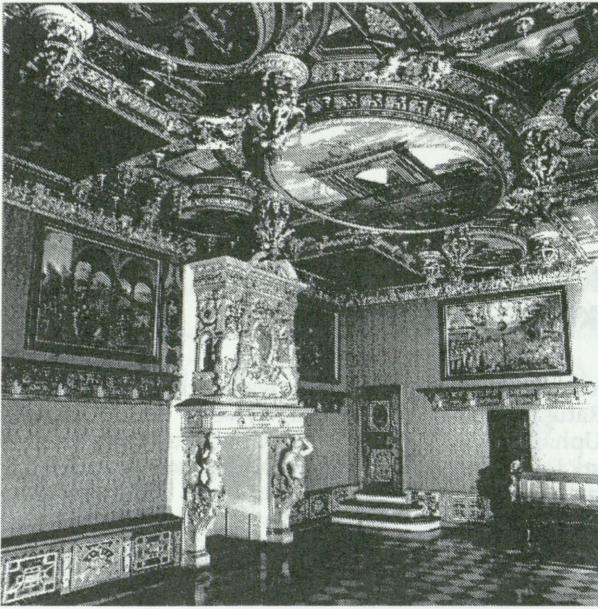
1. Wielka Sala Rady w Ratuszu Głównego Miasta, stan obecny
1. Grand Council Chamber in the Main City Town Hall, present state
(fot. S. Klupiński)

i przeciwstawne im wady, oraz przy dwudziestu pięciu obrazach stropowych Izaaka van den Blocka, przedstawiających sceny ze Starego Testamentu, historii Grecji i Rzymu oraz o tematyce związanej z potęgą Gdańska. Podczas prac zrealizowanych w l. 1954-1969, w obrazach tych m.in. usunięto przemalowania, wzmocniono podobrazie i warstwę malarską, a w miejscach ubytków wykonano punktowania⁵ (il. 1).

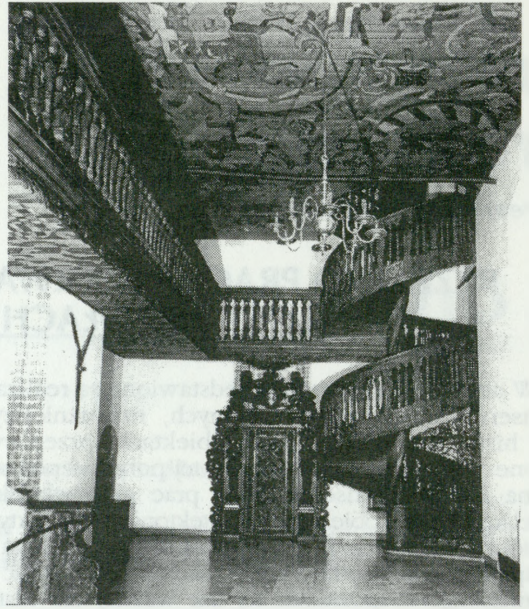
2. Sień Główna w Ratuszu Głównego Miasta, stan obecny
2. Main Hallway in the Main City Town Hall, present state
(fot. S. Klupiński)

Prowadząca do Sali Czerwonej Sień Główna, w większości zniszczona, została zrekonstruowana na podstawie projektu dra arch. Stanisława Bobińskiego, z wykorzystaniem nielicznie zachowanych elementów zabytkowych w postaci: portali, drzwi kratowych artystycznie kutych w żelazie, holenderskich flizów ceramicznych i fragmentu balustrady kręconych schodów. Brakujący plafon z 1685 r., przedstawiający alegorię Zgody, zastąpiono nowym, zaprojektowanym i wykonanym przez prof. Józefę Wnukową (il. 2).

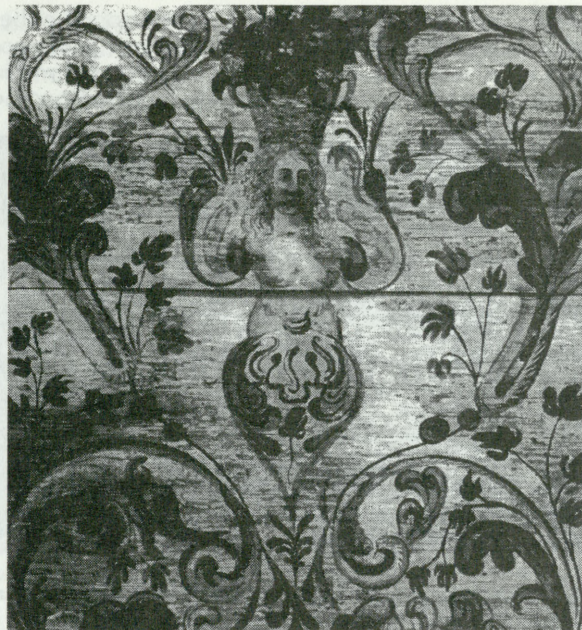
3. Fragment polichromii stropu, ok. 1600 r., pochodzącego z ul. Świętojańskiej 49, po konserwacji i adaptacji w kamienicy przy ul. Św. Trójcy 5/7

3. Fragment of ceiling polychromy, ca. 1600, 49 Świętojańska Street, after conservation and adaptation in 5/7 Św. Trójcy Street (fot. S. Klupiński)

Wyjątkowej wartości zespołem są renesansowe malowidła stropowe z ok. 1600 r., pochodzące z kamienicy przy ul. Świętojańskiej. Zostały one odkryte w 1985 roku podczas prac remontowych przy więź-

bie dachowej. Polichromowane deski stropowe, będące podłogą poddasza (z malowidłami pod spodem), ze względu na bardzo zły stan zachowania spowodowany wilgocią, zostały wymontowane

w celu wykonania konserwacji i umieszczenia w zrekonstruowanych kamieniczkach przy ul. Świętej Trójcy nr 5/7 w Gdańsku, gdzie eksponowane są od 1990 roku⁹.

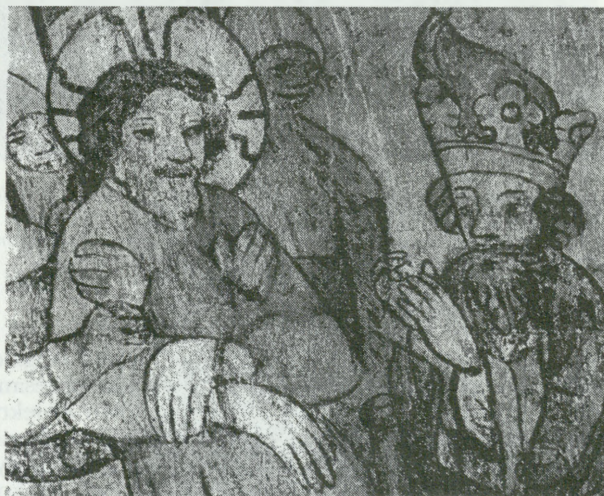
9. Malowidło ścienne „Legenda z życia św. Jerzego” z grupą rzeźbiarską, ok. 1400 r., stan po zdjęciu malowidła zewnętrznego i konserwacji, Bazylika Konkatedralna NMP

9. Mural entitled „A Legend from the life of St. George” with sculpture, ca. 1400, state after the removal of the outer painting and conservation, Cathedral Basilica of the Holy Virgin Mary (fot. S. Klupiński)

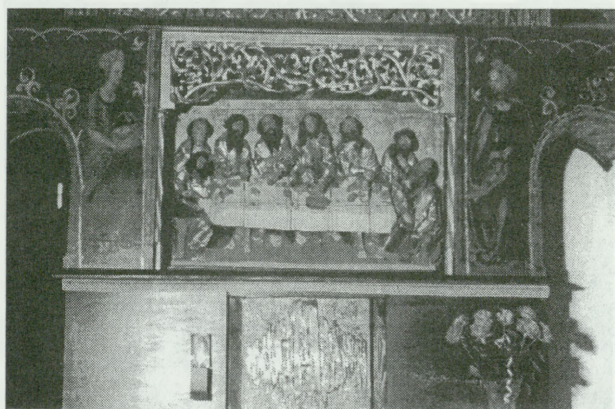
13. Fragment balustrady chóru muzycznego z kościoła św. Jana, 1629 r. obecnie w Bazylice Konkatedralnej NMP
13. Fragment of the choir rail in the St. John Church, 1629, at present in the Cathedral Basilica of the Holy Virgin Mary (fot. S. Klupiński)

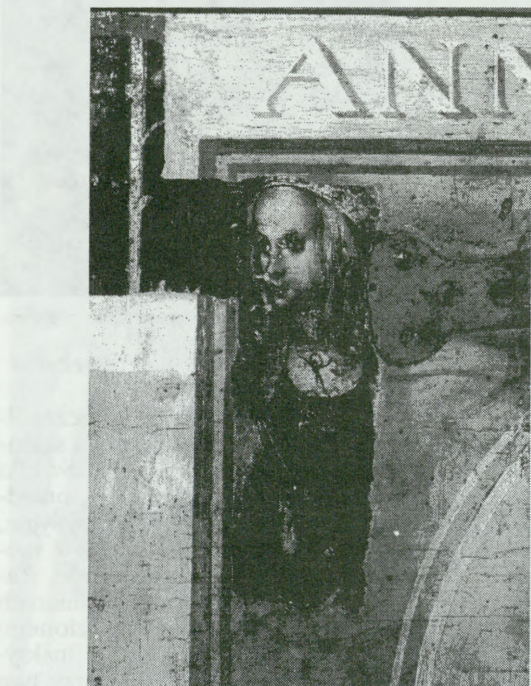
15. Predella ołtarza Koronacji NMP, ok. 1515 r., po konserwacji, kościół św. Katarzyny
15. The predella of the altar of the Coronation of the Holy Virgin Mary, ca. 1515, state after conservation, St. Catherine church (fot. S. Klupiński)

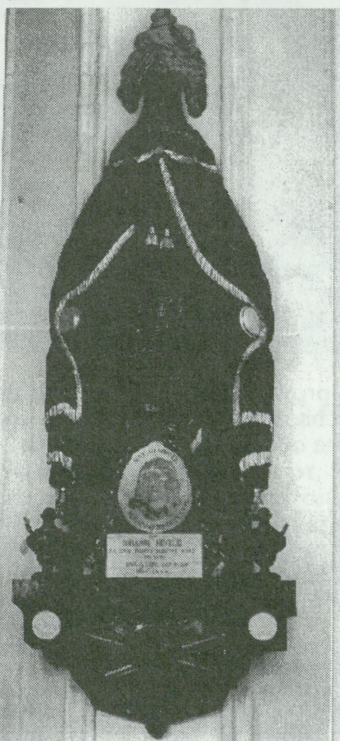
16. Epitafium Jana Heweliusza, 1780 r., stan po konserwacji i rekonstrukcji ubytków, kościół św. Katarzyny
16. The epitaph of Jan Heweliusz, 1780, state after conservation and reconstruction of losses, St. Catherine church (fot. S. Klupiński)

Zachowane w kościele epitafium Jana Mochingera, z około 1663 r., kamienne, znacznie uszkodzone i pomalowane farbą olejną, zostało w 1987 r. poddane konserwacji, oczyszczone z przemalowań i zrekonstruowane w miejscach ubytków²³. Drugie epitafium kamienne, Jana Heweliusza, wykonane w 1780 r. z inicjatywy jego prawnuka Daniela Gottloba Davissona, miało całkowicie zniszczony baldachim oraz ubytki dekoracji metalowej (il. 16). W związku z obchodami w 1987 r. trzechsetnej rocznicy śmierci astronoma wykonano konserwację epitafium wraz z rekonstrukcją elementów brakujących²⁴.

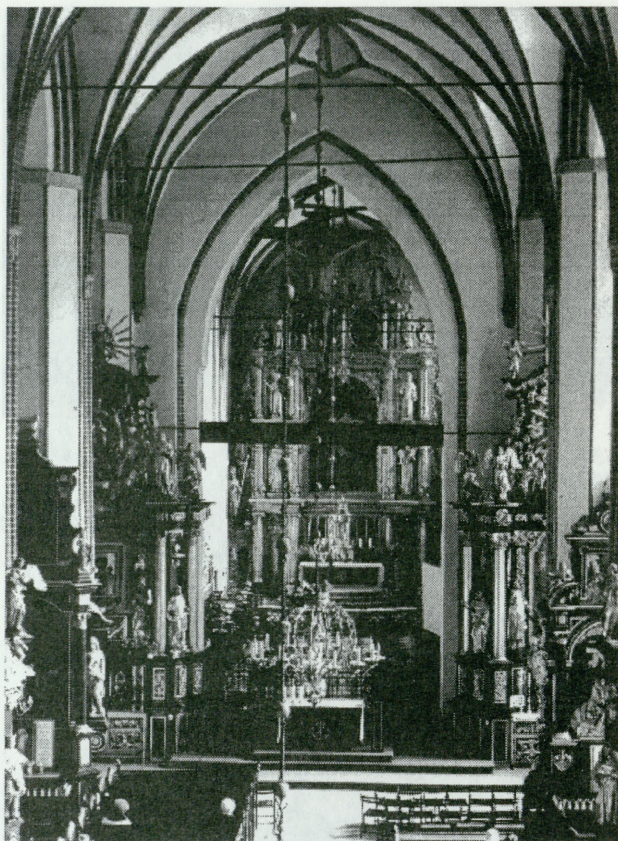
18. Wnętrze kościoła św. Mikołaja, stan obecny, widok na prezbiterium

18 Interior of St. Nicholas church, present state, view of presbytery (fot. S. Klupiński)

Istniejące do dziś wyposażenie z okresu od XV do XIX w. szczęśliwie ocalało, jednak niemal w całości wymagało konserwacji. Dlatego też sukcesywnie od 1966 r. do chwili obecnej realizowane są prace przy poszczególnych obiektach zabytkowych, tj. ołtarzach, obrazach, organach, ambonie, chrzcielnicy (il. 18).

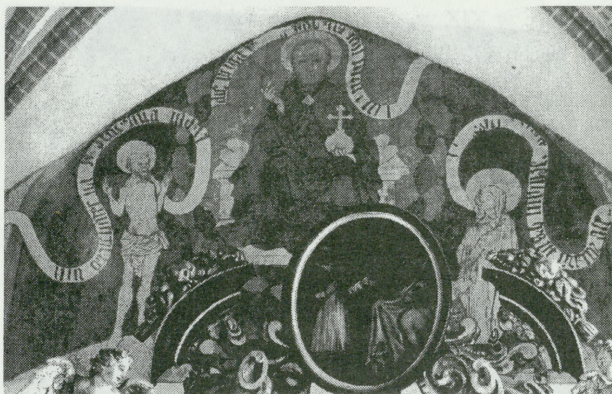
19. Malowidło ściennie w kaplicy św. Józefa, ok. 1425 r., stan po konserwacji, kościół św. Mikołaja
19 Mural in St. Joseph chapel, ca. 1425, state after conservation, St. Nicholas church (fot. S. Klupiński)

powstałe około 1425 r. Wypełnia ono górną część ściany wschodniej, na powierzchni o wymiarach 240 x 450 cm, zamkniętej ostrołukowo. Odślonięte w czasie remontu kościoła w 1957 r., było w stanie destruktu, ze słabo czytelnym przedstawieniem malarskim. Ekspertyza techniczna, mająca na celu określenie możliwości zabezpieczenia ściany z polichromią, wykazała niebezpieczeństwo runięcia ściany z powodu stałego kruszenia się muru ceglanego, konstrukcyjnie niespójnego, posiadającego dwa pionowe pęknięcia i rozstępy od 2 do 4 cm, częściowo wypełnione gruzem. W ramach prac przeprowadzonych w 1981 r. szczeliny wzdłuż muru wypełniono zaprawą wapienno-piaskową, przytwierdzono tynk do podłoża, odczyszczono malowidło z zabrudzeń i przemalowań, z wyjątkiem banderoł, pod którymi nie było oryginalnej warstwy malarskiej. Polichromię utrwalono, w miejscach ubytków scalono kolorystycznie poprzez punktowanie drobną kreską (il. 19)²⁹

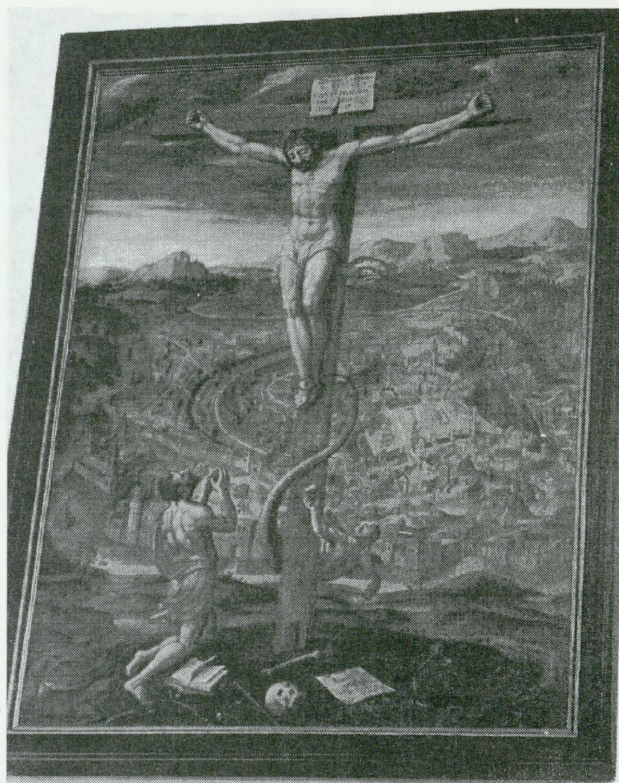
23. Obraz „Ukrzyżowany”, 1596 r., stan po konserwacji, kościół Bożego Ciała

23. Painting entitled „Crucified”, 1596, state after conservation, Corpus Christi church (fot. S. Klupiński)

zenie składają się: obrazy oraz epitafia z XVI i XVII w., ołtarz główny z kurdybanem w antepedium, barokowe dzieła — ambona, zespół chrzcielnicy, balustrada empory północnej, rokokowy prospekt organowy, iluzjonistyczne malowidło stropowe z 1709 r. oraz kamienne płyty nagrobne z XVII i XVIII w. Większość wymienionych dzieł w latach 1976-1988 poddano konserwacji. Spośród obrazów na szczególną uwagę zasługuje dzieło Jana Vredemana de Vries *Ukrzyżowanie* z 1596 r., namalowane techniką olejno-żywiczną na podobrazu drewnianym, o wymiarach 203 x 145 cm. Do czasu podjęcia konserwacji w 1978 r. obraz ten przypisywany był warsztatowi J. Vredemana de Vries (il. 23). Dopiero podczas prac przy zdejmowaniu przemalowań, odkryto datę „1596” i sygnaturę artysty³⁹.

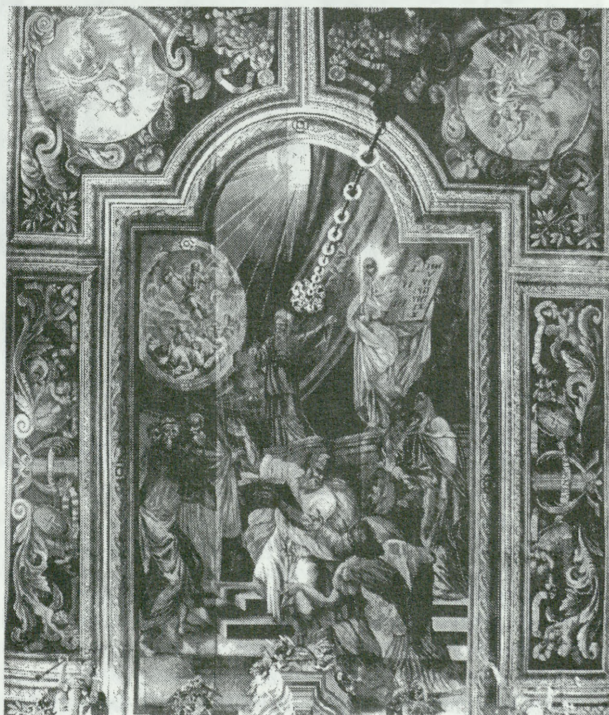
24. Fragment malowidła plafonowego, 1709 r., stan po konserwacji, kościół Bożego Ciała

24. Fragment of ceiling painting, 1709, state after conservation, Corpus Christi church (fot. S. Klupiński)

W kościele znajduje się także wspomniane malowidło iluzjonistyczne, podwieszane na stropie, wykonane przez Krystiana Fryderyka Falkenberga, o powierzchni około 80 m². Uległo ono uszkodzeniom m.in. w postaci przedarć i dziur oraz zawilgoceniom. Warstwa malarska miała osłabioną przyczepność do podłoża i liczne spekania na całej powierzchni oraz zabrudzenia i ściemnienia. Skomplikowane prace przy tym dziele przeprowadzono w l. 1976–1986 (il. 24). Malowidło ukazuje symboliczną scenę *Przyjścia Zbawiciela Świata*, zapowiadaną przez Mojżesza, Arona i innych proroków⁴¹.

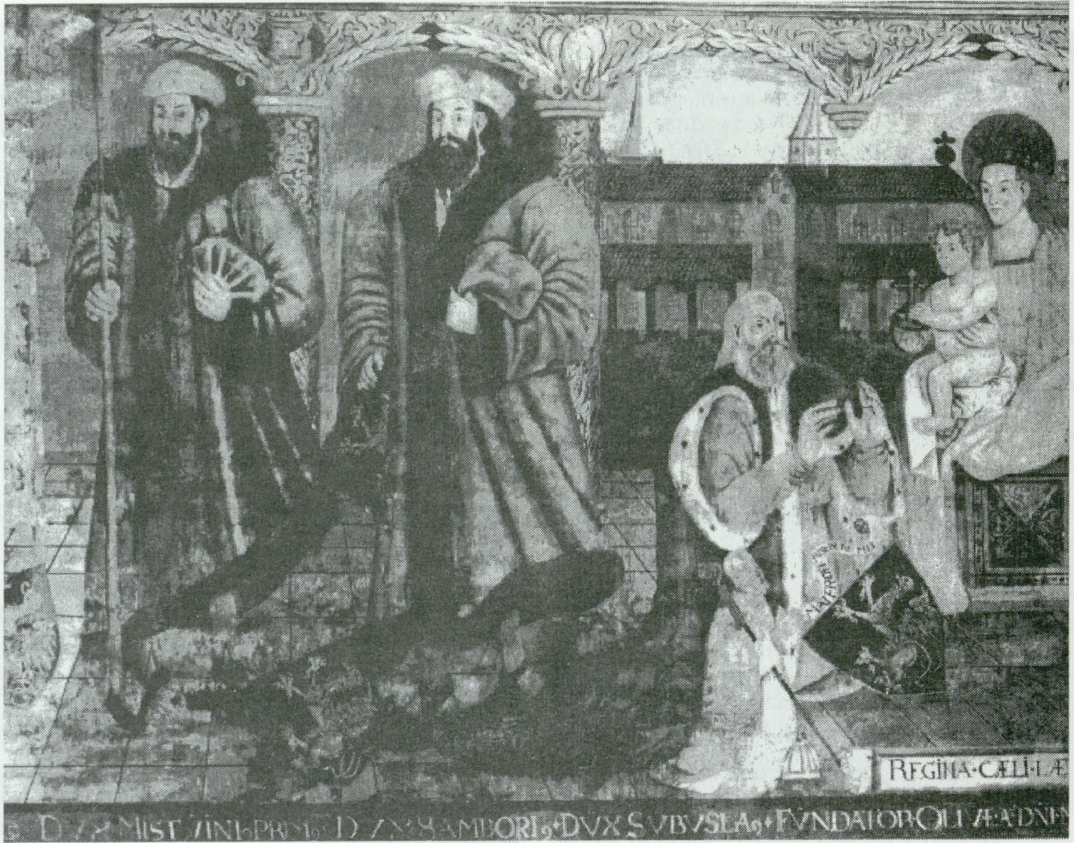
25. Fragment malowidła na północnej ścianie prezbiterium, 1583–1587, stan po konserwacji, kościół katedralny w Oliwie
25. Fragment of painting on northern wall of presbytery, 1583–1587, state after conservation, cathedral church in Oliwa (fot. S. Klupiński)

Malowidła ściennie wykonane są na pobiałe wapiennej techniką mieszaną - temperowo-olejną. Podczas konserwacji zostały oczyszczone oraz wzmocnione wraz z podłożem. Wszystkie uszkodzenia tynku wypełniono zaprawą wapienno-piaskową. Uzupełniono także drobne ubytki polichromii, większych fragmentów zniszczonej polichromii wówczas nie rekonstruowano. W 1977 r. przystąpiono do kolejnego etapu prac mającego na celu scalenie malowideł przez punktowanie większych ubytków i zrekonstruowanie partii napisów (il. 25)⁴².

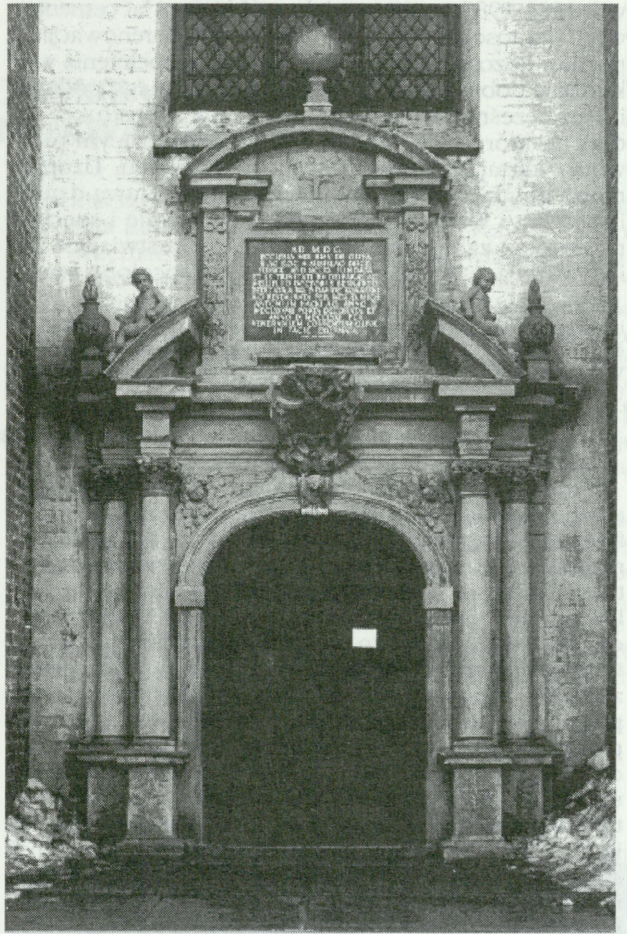
27. Portal główny, 1688 r., stan po konserwacji, kościół katedralny w Oliwie

w l. 1983-1985 usunięto większość kitów i łąt cementowych zastosowanych przy poprzednich renowacjach portalu. Pozostawiono tylko nieliczne uzupełnienia wykazujące dobrą przyczepność do zachowanego podłoża i jednocześnie stanowiące elementy konstrukcyjne oraz te, które były jedynie śladem rejestrującym pierwotny kształt zrekonstruowanego elementu. Uzupełniono ubytki konstrukcji, wypełniono zaprawą dziury i szczeliny. Wzmocniono miejsca zwietrzałe i spęchzone oraz zabezpieczono partie rozwarstwiająca się i złuszczone. Kamień odsolono, wzmocniono struk-

turalnie i wykonano uzupełnienia oraz rekonstrukcje ubytków zaprawami imitującymi naturalny kamień, scalając w ten sposób formę portalu (il. 27)⁴⁵.
