## Osiemnastowieczny dwór w Kotlinie

Ochrona Zabytków 46/3 (182), 250-260

1993

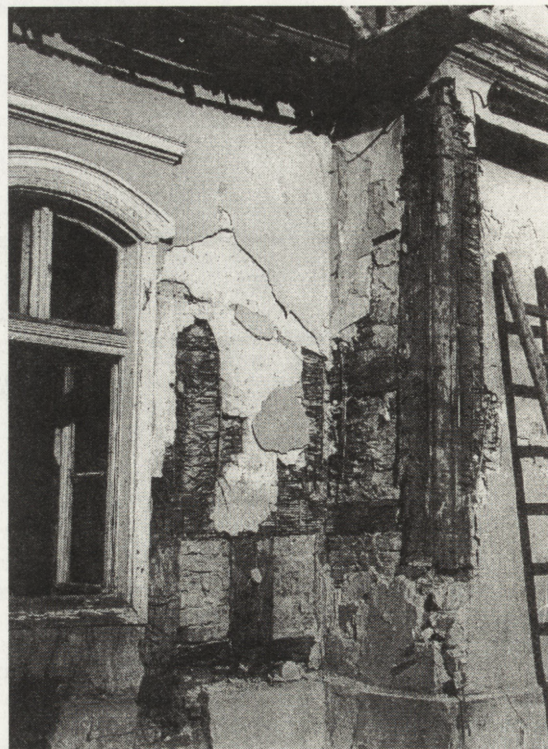
8. Fragment fasady przy alkierzu wschodnim. Widoczny skrócony narożny słup alkierza o profilowanej krawędzi, system ryglówki oraz struktura tynku

8. Fragment of facade next to eastern alcove. Visible shortened corner pillar of alcove, with profiled edge, structure of plaster and system of brickwork

Pierwotnie elewacje nie były tynkowane, poza kwadratami ceglanych wypełnienia. Sama konstrukcja ryglowa była widoczna, o czym świadczą dekoracyjnie profilowane narożnikowe słupy alkierzy. Mają one na krawędzi uskokowo cofnięty ćwierćwałek z wklęsłowym wypukłym zakończeniem u góry i dołu. Nie można jednak wykluczyć, że całe elewacje były pokryte cienką wapienną pobiałą. Fragment takiej pobiałej, z wyraźnym śladem pędzla, zachował się na odkrytym pod późniejszym tynkiem ryglu w elewacji wschodniej. W innych odkrytych podczas badań miejscach nie ma śladów pobiałej na skutek znacznego zniszczenia zewnętrznej powierzchni drewna. Poza wspomnianymi narożnymi słupami alkierzy oraz profilowanymi drewnianymi gzymsami pod dwoma poziomami dachu, nie zachowały się inne elementy pierwotnego wystroju architektonicznego elewacji (np. pierwotne opaski okienne i portal). Obecne tynki zewnętrzne pochodzą z czasów przebudowy w XIX w. Są one dwójakiego rodzaju. Na obite trzciną ściany położono warstwę z potłuczonych dachówek przymocowanych drutem, a dopiero na to tynk wapienny. Ten typ struktury tynkowej dominuje na wszystkich elewacjach. Oprócz tego są miejsca pokryte tylko tynkiem na podkładzie z trzciny przymocowanej drutem.

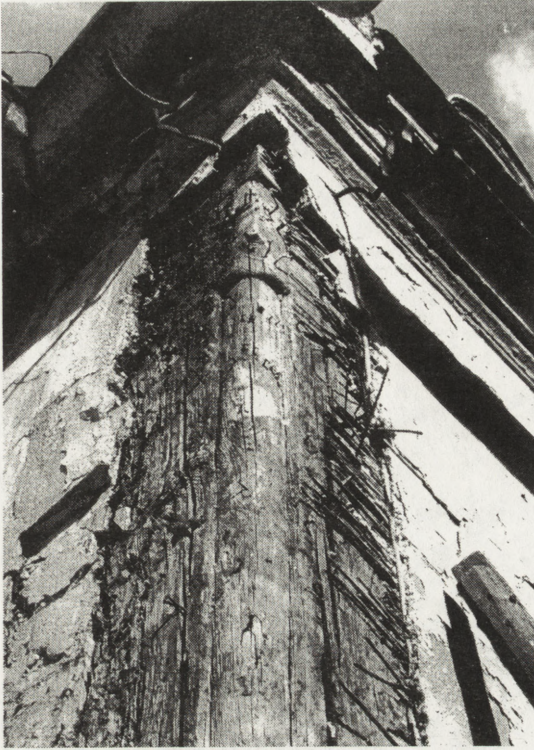
9. Fragment narożnego słupa alkierza wschodniego. Widoczny profil krawędzi  
9. Fragment of corner pillar of eastern alcove. Visible profile of edge

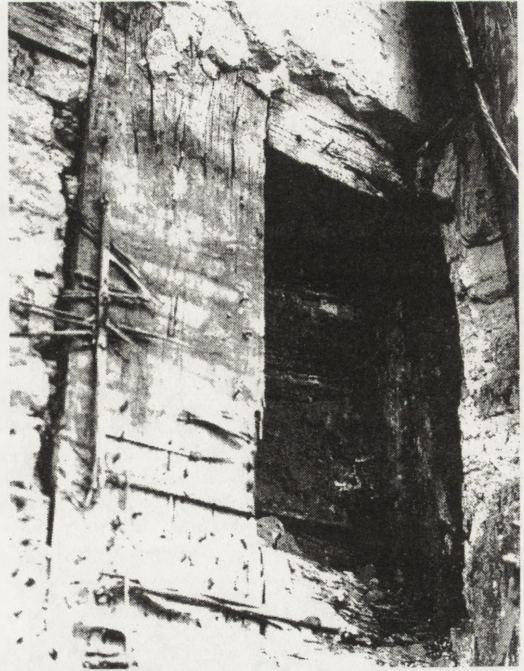
10. Fragment ściany fasady przy ryzalicie wejściowym. Z lewej słup z odcinkami rygli, pośrodku, w głębi, widoczne poziome sumiki po wypadnięciu ceglano-fachu  
10. Fragment of facade wall near the entrance projection. On the left — pillar with fragments of brickwork, in the middle — horizontal beam, after the loss of brickwork

Najdalej posuniętym zniszczeniom uległy ściany zewnętrzne. Dolne partie słupów, najniższe rygle oraz wale sumików jest tak zniszczonych, że w kilku miejscach utraciły prawie całkowicie walory konstrukcyjne, a ściany opierają się tylko na murowanych fachach. Nadwyższenie ścian spowodowało ich odkształcenie: wybrzuszona jest wschodnia część fasady, elewacja wschodnia i północna korpusu głównego, zaś narożnik przy ryzalicie salonu uległ prawie

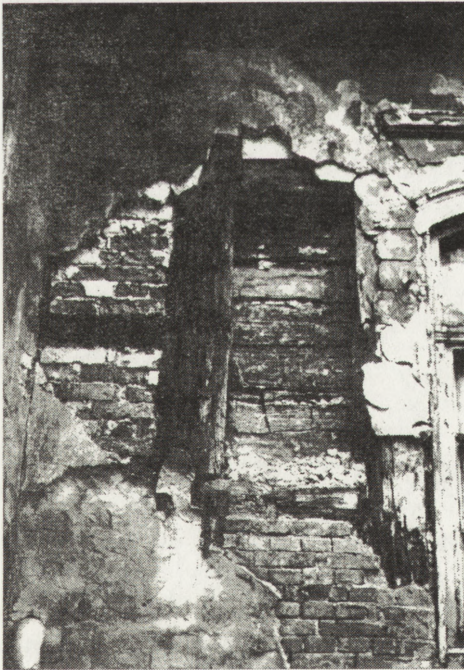
11. Fragment elewacji północnej przy ryzalicie salonu. Z lewej widoczny słup z ryglem, pośrodku wewnętrzne sumiki, z prawej przy oknie podtynkowe dachówki, a na dole uzupełnienie muru z cegły. Jest to najbardziej zniszczony fragment ścian zewnętrznych dworu  
11. Fragment of northern facade, near the projection of the drawing room. On the left — pillar with brickwork, in the centre — inner beam, on the right — roof tiles near the window, at the bottom — brick supplementation of wall. This is the most devastated fragment of the outer walls of the manorhouse

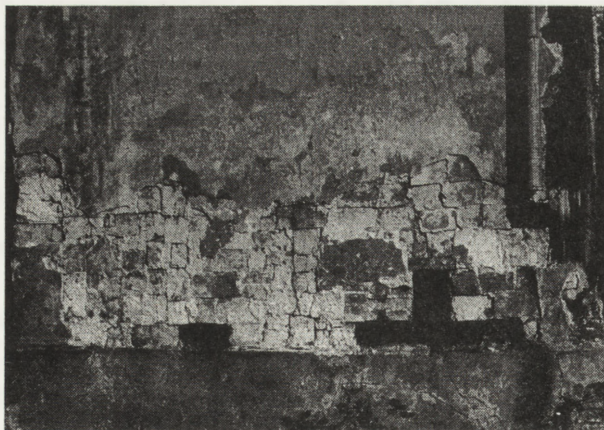
12. Zachodnia ściana alkierza zachodniego. Widoczna struktura tynku z płasko ułożonymi dachówkami, spod których, dołem, widoczne rygle i odcinki słupów

12. Western wall of western alcove. Visible structure of plaster, with flatly placed roof tiles, underneath — visible brickwork and fragments of pillars

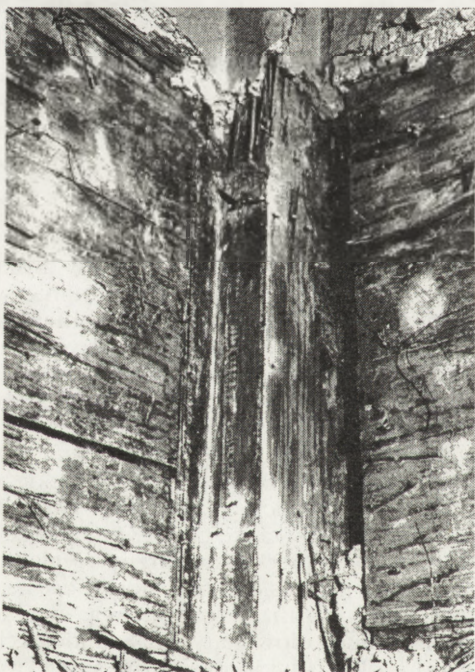
14. Narożnik wewnętrzny słupa we wschodniej ścianie dworu w styku ze ścianą poprzeczną, w pomieszczeniu drugiego traktu. Na ciemniejszej stronie słupa widnieją poziome kreski — resztki polichromii

14. Inner corner of the pillar in the eastern wall, about against the diagonal wall, in the second part of the building. The darker side of the pillar shows horizontal lines — remnants of polychromy

polichromii — zapewne temperowej — położonej bezpośrednio na drewnianych elementach konstrukcyjnych. Na nadprożu zamurowanego obecnie przejścia z części zachodniej do salonu, od strony zachodniej widnieją fragmenty dwóch poziomych pasków w kolorze jasnopopielatym i różowym. Świadczyłyby to o tym, że drzwi nie miały nabijanej, snycerskiej ościeżnicy z opaską, lecz malowane obramienie. Z kolei w pomieszczeniu drugiego traktu części wschodniej, na narożnym, masywnym słupie ściany zewnętrznej i drugim słupie „przyjmującym” międzytraktową ścianę sumików, widoczne są na ciemnoniebieskim tle malowane w pionowych pasach czerwone i białe poziome kreski. Brak jest jednak malarury na samych ścianach z sumików. Wskazywałoby to na fakt pokrycia płaszczyzny ścian płóciennymi bądź papierowymi obiciami, dość powszechnymi już w osiemnastowiecznych dworach. Natomiast konstrukcyjne „kanty i załomki” były malowane, niezależnie od dekoracyjnych obić<sup>11</sup>. Zwraca uwagę bardzo gładkie, równe wykończenie sumików i bardzo szczelne ich styki w wielu pomieszczeniach.

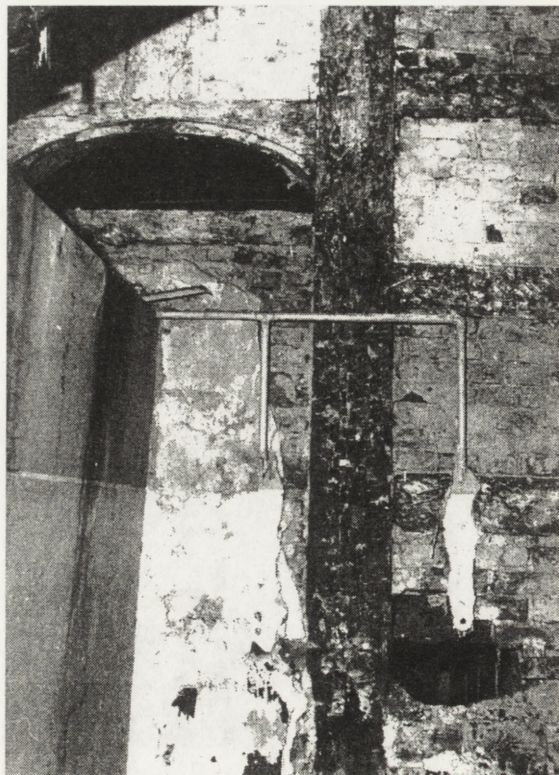
13. Fragment wschodniej elewacji ryzalitu salonu, odsłoniętej w trakcie prac inwentaryzacyjnych w przylegającej przybudówce

13. Fragment of eastern elevation of the drawing room projection, disclosed in the course of an inventory of the adjoining annex

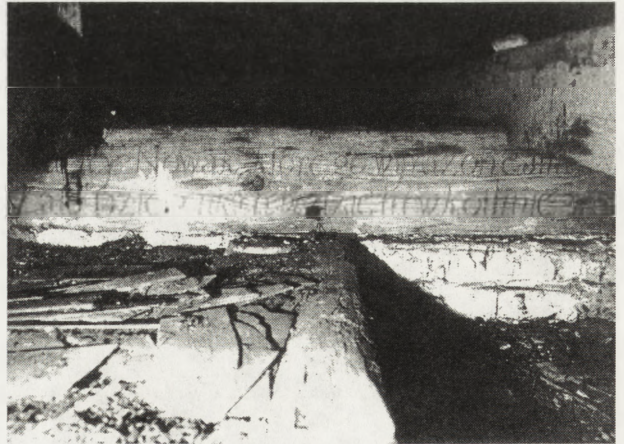
16. Fragment inskrypcji Macieya Nowaka, budowniczego dworu, na platwi na poddaszu

16. Fragment of the inscription by Maciej Nowak, the builder of the manorhouse, on the attic beam

Niewątpliwie bardzo interesującym elementem jest rymowana inskrypcja wykonana sangwiną (?) na pławie pośredniej wieżby dachowej, którym to wierszykiem uwiecznił się budowniczy dworu — Maciej Nowak. Tego typu czterowiersz jest zjawiskiem unikatowym w skali kraju i dlatego należy go zaliczyć do cenniejszych zabytków nowożytnych inskrypcji budowlanych w Polsce. Niestety mistrz Maciej nie umieścił daty, choć niewykluczone, że istnieje ona na spodniej stronie belki, obecnie zasłoniętej późniejszym murem.

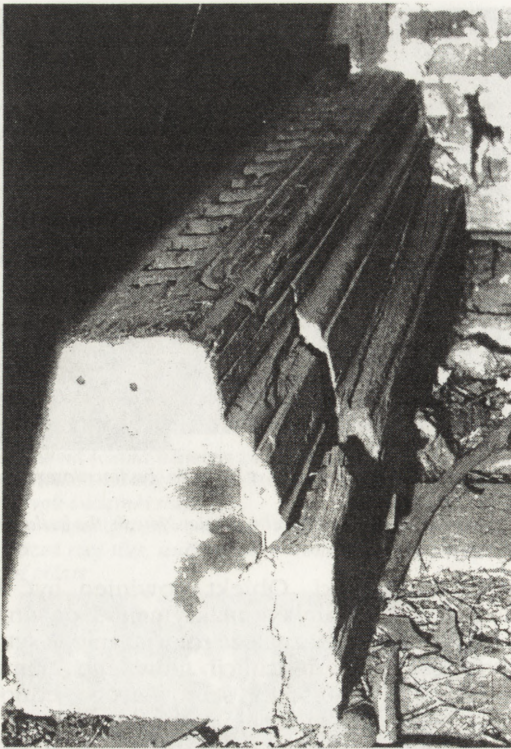
17. Fragment starego soszębu wtórnie użytego w charakterze podciagu belek stropowych nad salonem

17. Fragment of re-used old central beam over the drawing room

12. Sosręb ten, widoczny tylko fragmentarycznie na poddaszu, ma bogaty, interesujący profil oraz nacięcia na powierzchni czołowej. Prawdopodobnie powstał w XVI w., choć może być nieco późniejszy. Został użyty w dworze albo w momencie wznoszenia, albo podczas dziewiętnastowiecznego remontu. Jego pochodzenie nie jest znane. Mógł się znajdować albo we wcześniejszym dworze, rozebranym przed wzniesieniem obecnego, albo w kotlińskim

kościelie poprzedzającym wybudowany w 1734 r. przez Aleksandra Miaskowskiego, syna Maxmilian, nowy z „pruskiego muru”. Niewykluczone, że na środkowym odcinku sosrębu, obecnie niedostępnym, znajduje się jakaś inskrypcja z datą. Długość tej obciętej belki przekracza obecną szerokość salonu, musiała się więc ona pierwotnie znajdować nad znacznie większym pomieszczeniem. Jest to ciekawy przykład ciesielstwa budowlanego i został on dokładnie zinventaryzowany.
