Polskie kościoły drewniane : straty wojenne - straty pokojowe : Wołyń i wieluńskie

Ochrona Zabytków 47/2 (185), 158-167

POLSKIE KOŚCIOŁY DREWNIANE. STRATY WOJENNE — STRATY POKOJOWE. WOŁYŃ I WIELUŃSKIE*

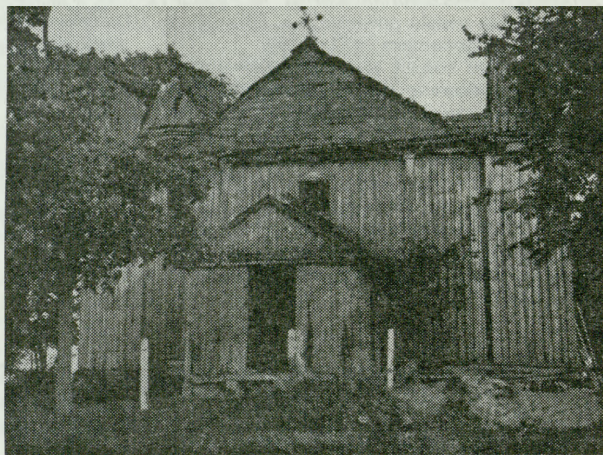
1. Wiszenki (Wołyń). Dawny kościół par. z 1771 r., w ruinie. Fot. J. Skrzypczyk, wrzesień 1993 r.

We wrześniu 1939 r. — według zebranych informacji — żaden drewniany kościół nie uległ zniszczeniu. Do dzisiaj jednak, ze wspomnianych 39 drewnianych świątyń na Wołyniu, nie istnieje aż 38. Jedynie kościół w Wiszenkach, wzniesiony w 1771 r. z fundacji Stanisława Manieckiego, podstolego wołyńskiego⁵, został „odkryty” w czerwcu 1993 r. w stanie ruiny (por. il. 1).

12. Przykładem są drewniane kościoły w Wiszenkach na Wołyniu czy w Stanisławczyku pod Łopatynem.

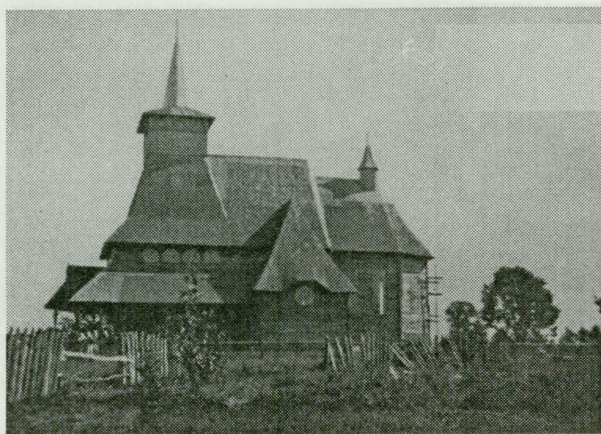
2. Huta Stepańska (Wołyń). Kościół par. z 1927 r., proj. arch. Z. Mączyński, spalony w połowie lipca 1943 r. Fot. archiwalna sprzed 1939 r.

2. Huta Stepańska (Volhynia). Parish church from 1927, design by Z. Mączyński, burnt down in the middle of July 1943. Archive photograph prior to 1939

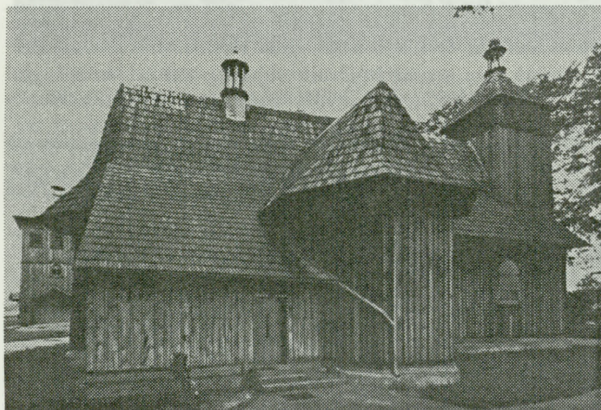
4. Jaworzno (woj. częstochowskie). Kościół par. przebudowany w latach 1921-1923, widok od pn.-wsch. Fot. J. Langda, 1986 r.

Już po pierwszej wojnie światowej przedłużono od zachodu kościoły w Łyskorni (1921 r.), Jaworznie (lata 1921-1923) i Ochędzynie (1925 r.), ale tylko o kościele w Jaworznie wiemy jak wyglądał przed przebudową. Podobny los spotkał zaraz po drugiej wojnie światowej kościół w Kadłubie (1948 r.) i częściowo

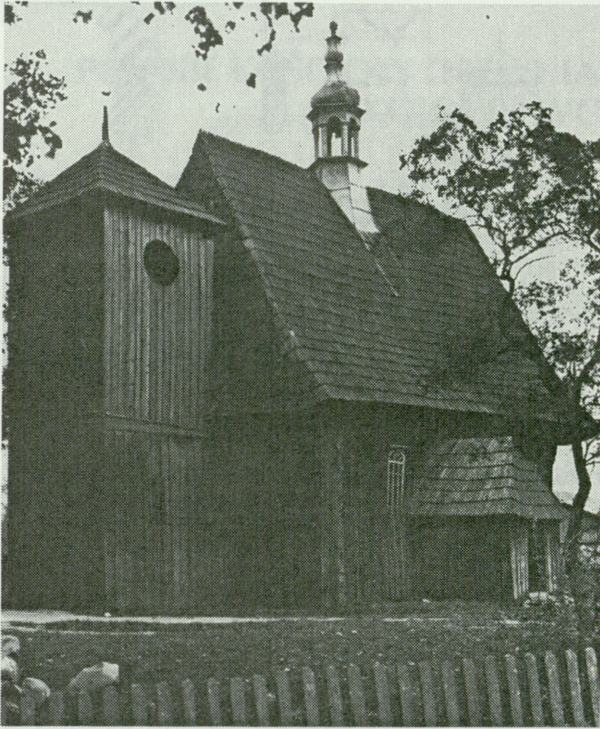
5. Kadlub (woj. sieradzkie). Kościół par. z XVI w. (może 1 poł. XVI w.), wieża 1809 r. (?); widok od pd.-zach. Fot. J. Zachwatowicz, 1934 r.

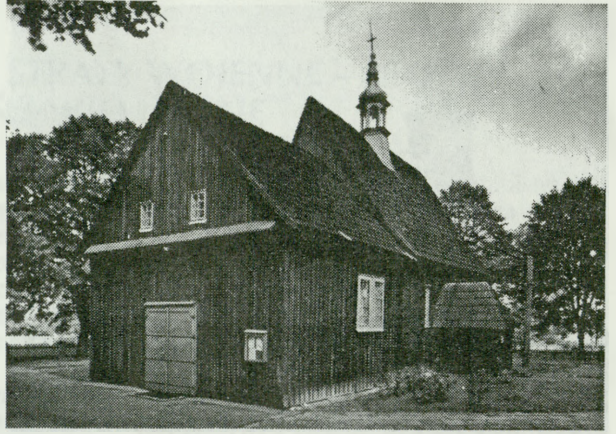
6. Kadlub (woj. sieradzkie). Kościół par., przebudowany w 1948 r. Fot. J. Langda, 1986 r.

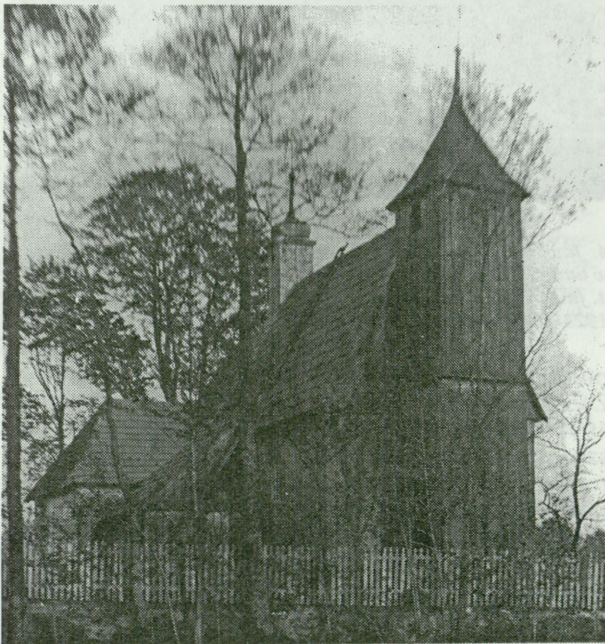
7. Wierzbie (woj. częstochowskie). Kościół par., z XVI w. (być może przed 1522 r.), wieża z XIX w. (?); widok od pn.-zach. Fot. J. Lisiecki, 1914 r.

7. Wierzbie (Częstochowa voivodeship). Parish church from the sixteenth century (possibly prior to 1522), tower from the nineteenth (?) century, view from north-west. Photo: J. Lisiecki 1914

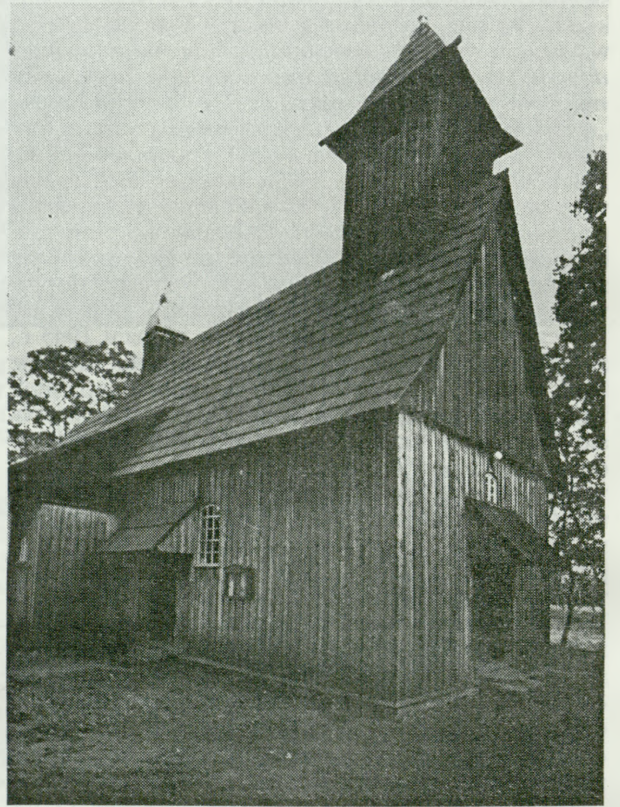
8. Wierzbie (woj. częstochowskie). Kościół par., widok od pn.-zach. Fot. J. Langda, 1986 r.

8. Wierzbie (Częstochowa voivodeship). Parish church, view from north-west. Photo: J. Langda 1986

kościół w Wierzbju (1949 r.), który następnie w latach 1971-1974 został gruntownie przebudowany. Obecnie jest to po prostu inna budowla, zaś jedyny w swoim rodzaju portal południowy przeniesiony na stronę północną jest poważnie zagrożony. Aż do „przenosin” był on osłonięty kruchtą, obecnie nie jest zabezpieczony przed działaniem opadów atmosferycznych. Jego ościeża zostały wyłożone boazerią, a wspaniałe jednoskrzydłowe, okute drzwi po prostu zaginęły! Z kolei kościół w Wiktorowie, to już tylko „upiękuszona” rekonstrukcja niegdyś istniejącej świątyni, wzniesiona prawie w całości z nowego budulca, a jedyny pierwotny stylowy element z tego rzekomo „rozsypany się” zabytku (jak to zgodnie określili proboszcz i Wojewódzki Konserwator Zabytków) — prawdopodobnie dawna belka tęczowa (por. il. 21), z ozdobnie profilowaną rozetą pośrodku — została ponownie użyta jako belka stropowa, a więc konstrukcyjna; dziś jest zaszalowana z jednej strony deskami stropu, z drugiej podłogi strychowej.

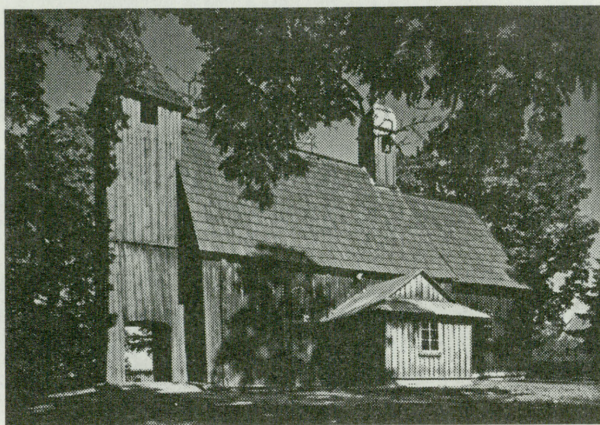
9. Wierzbie (woj. częstochowskie). Kościół par., widok od pd.-zach. Fot. E. Kozłowska-Tomczyk, 1951 r.

9. Wierzbie (Częstochowa voivodeship). Parish church, view from south-west. Photo: E. Kozłowska-Tomczyk 1951

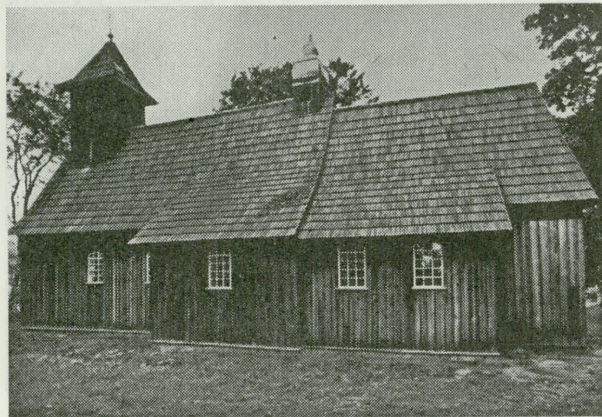
10. Wierzbie (woj. częstochowskie). Widok od pd. Fot. J. Langda, 1986 r.

10. Wierzbie (Częstochowa voivodeship). View from the south. Photo: J. Langda 1986

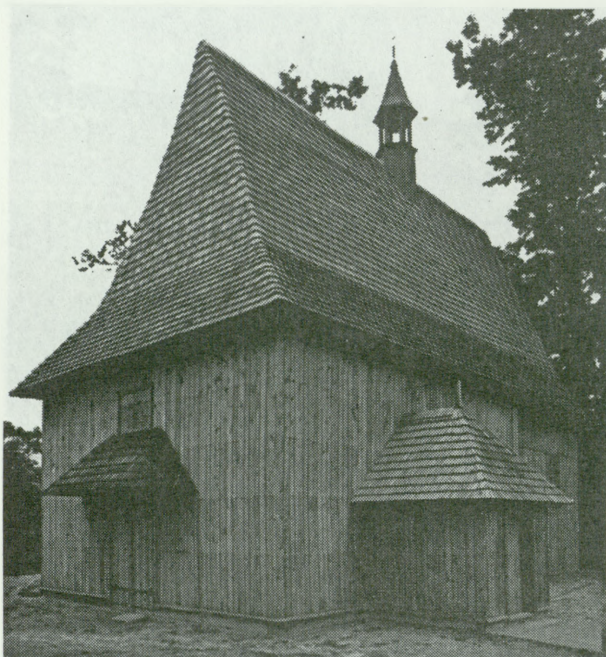
11. Wiktorów (woj. sieradzkie). Kościół fil., 1 poł. XVI w., widok od pd.-zach., Fot. J. Szandomirski, 1958 r.

11. Wiktorów (Sieradz voivodeship). Church, first half of the sixteenth century, view from south-west. Photo: J. Szandomirski 1958.

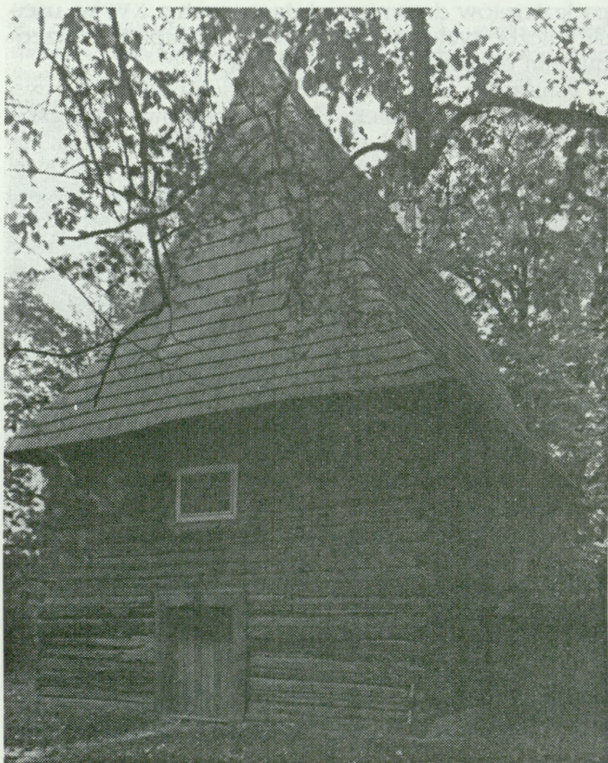
12. Wiktorów (woj. sieradzkie). Kościół fil., widok od pd.-zach. Fot. J. Langda, 1986 r.

12. Wiktorów (Sieradz voivodeship). Church, view from south-west. Photo: J. Langda 1986

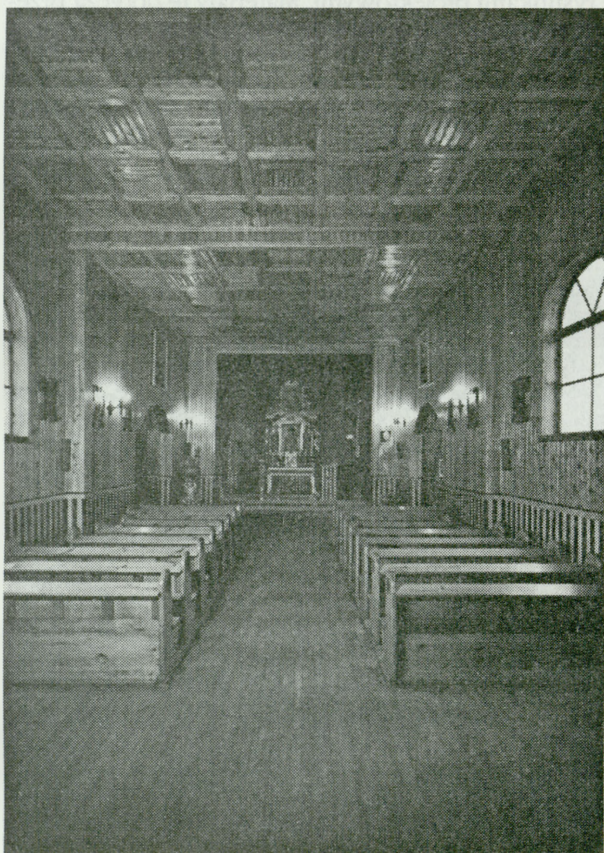
14. Jaworzno (woj. częstochowskie). Kościół par., wnętrze — stan po remoncie 1971-1972 r. Fot. J. Langda, 1986 r.

Wnętrze kościoła w Ochędzynie zostało otynkowane (1972 r.?), zaś wnętrza kościołów w Jaworznie (lata 1971-1973), Popowicach (lata 1981-1982), Wiktorowie (lata 1976-1986) oszalowano boazerią — waziutkami listwami. Świątynie pozbawione zostały w ten sposób nie tylko swych charakterystycznych cech strukturalno-stylowych, ale przede wszystkim specyficznej atmosfery, jaką posiadały wnętrza polskich kościołów drewnianych. Podobny los jest też udziałem wewnątrz innych drewnianych kościołów na

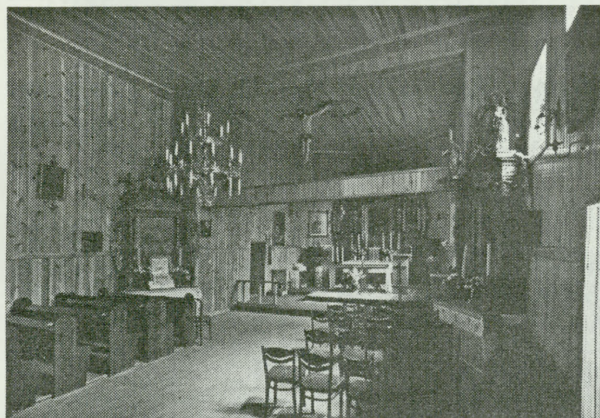
18. Popowice (woj. sieradzkie). Kościół fil., sprzed 1522 r.; wewnątrz — stan po remoncie 1981-1982. Fot. J. Langda, 1986 r.

Podczas szalowania boazerią wnętrza kościoła w Popowicach „zaginał” — należy mieć nadzieję, że jedynie pod szalunkiem, chociaż rozmiar obecnego otworu drzwiowego zdaje się temu przeczyć — kolejny, jedyny w swoim rodzaju, późnogotycki portal zachodni. W Gaszynie zaś przy okazji zakładania boazerii rzekomo „rozleciały się” dwa barokowe,
