Kaplica św. Anny na Zamku Wysokim w Malborku : zarys dziejów rekonstrukcji na przełomie XIX i XX W.

Ochrona Zabytków 47/2 (185), 185-196

KAPLICA ŚW. ANNY NA ZAMKU WYSOKIM W MALBORKU — ZARYS DZIEJÓW REKONSTRUKCJI NA PRZEŁOMIE XIX I XX W.

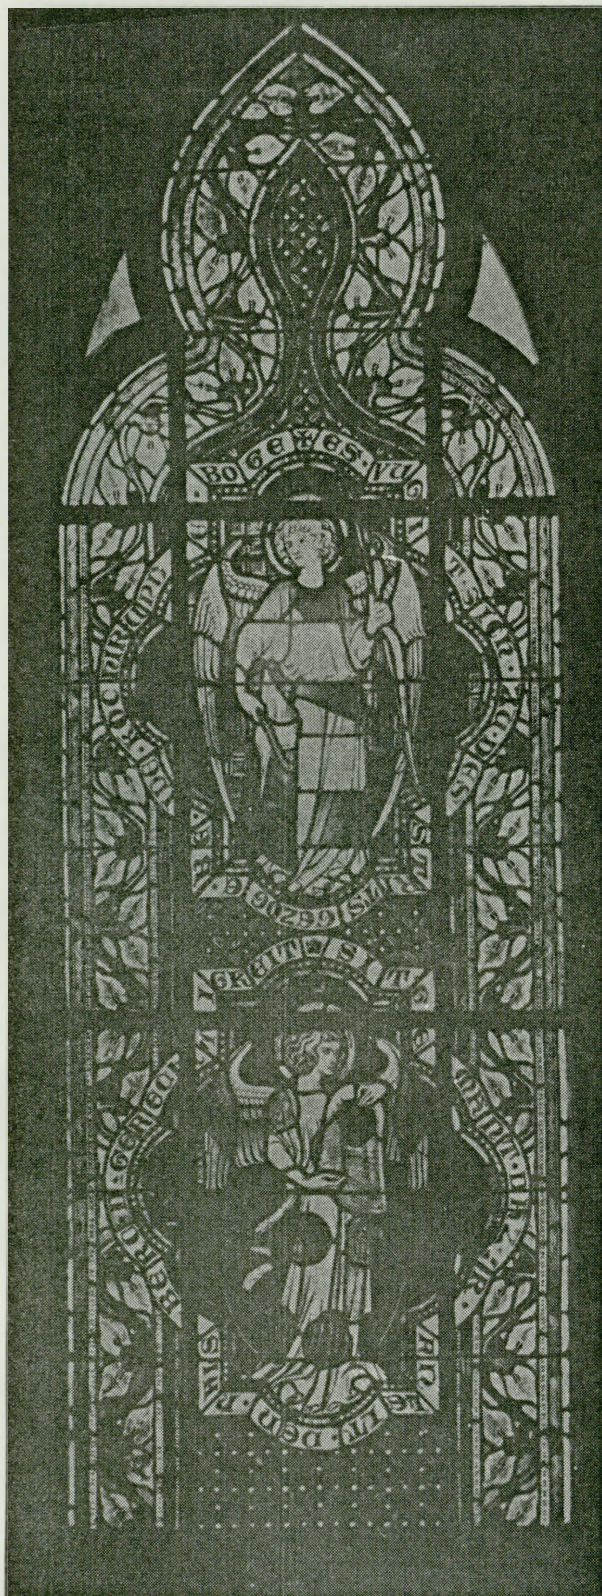
8. Witraż okna północno-wschodniego. Fot. 1898 r.
8. Stained glass north-east window. Photograph from 1898

3. Okno północno-wschodnie: anioł z łukiem i kołczanem, anioł z szyszakiem (il. 8).

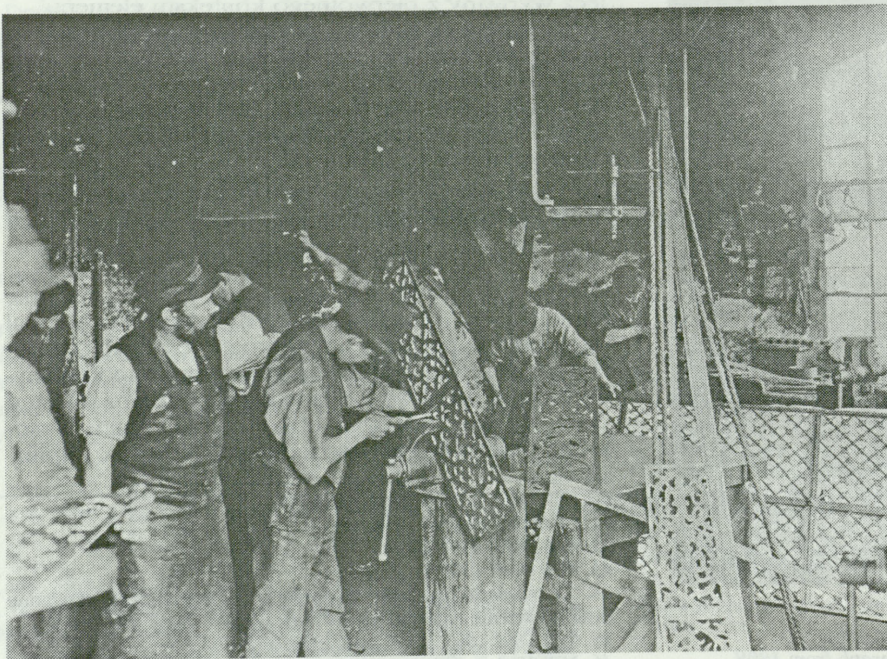
10. Wnętrze warsztatu ślusarskiego Reinholda Gutha w czasie prac nad kratką do kaplicy Św. Anny. Fot. 1901 r.

W 1901 r. mistrz ślusarski Reinhold Guth z Malborka wykonał wielką, ozdobną kratę dzielącą wnętrze kaplicy⁴⁶ (il. 10). Umieszczona tuż przed płytami nagrobnymi, na kamiennym progu posadzki, oddzielała prezbiterium z ołtarzem głównym i wspomnianymi płytami od nawy z ołtarzami bocznymi. Dostęp do nawy możliwy był z obu tarasów Zamku Wysokiego (północnego i wschodniego). Ta część kaplicy
