## Konserwacja rzeźby z brązu eksponowanej na wolnym powietrzu : pomnik Tadeusza Kościuszki w Waszyngtonie

Ochrona Zabytków 47/2 (185), 204-210

## KONSERWACJA RZEŻBY Z BRĄZU EKSPONOWANEJ NA WOLNYM POWIETRZU. POMNIK TADEUSZA KOŚCIUSZKI W WASZYNGTONIE\*

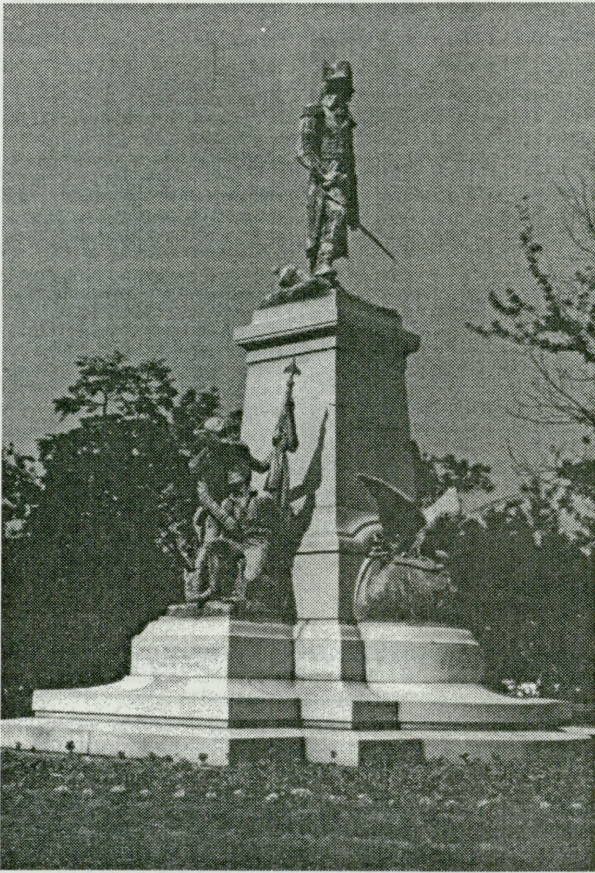
1. Pomnik Tadeusza Kościuszki w Waszyngtonie. Fot. Dennis R. Montagna  
 1. Tadeusz Kościuszko Monument, Washington. Photo: Dennis R. Montagna

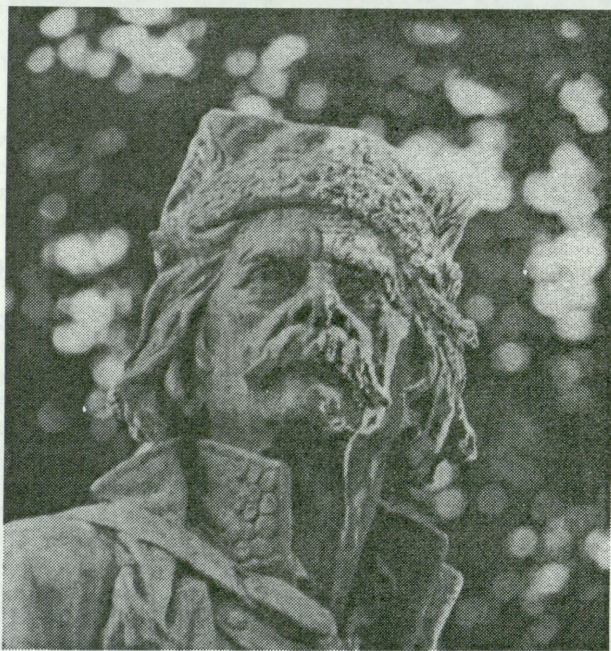
4. Detal zachodniej grupy pomnika z parą żołnierzy. Lewa połowa twarzy oczyszczona pod ciśnieniem skorupkami orzecha włoskiego ma barwę równą, w odróżnieniu od prawej połowy, która ujawnia ciemniejsze i jaśniejsze zacieki spotykane na pomnikach skorodowanych. Fot. Dennis R. Montagna

4. Detail of the west sculpture group, depicting a pair of soldiers. Left half of the face has been blasted and presents a more even appearance than the right half, which has not been blasted and exhibits the light/dark streaking common to corroded statuary. Photo: Dennis R. Montagna

Usuwać powierzchniowy nalot i miękką wierzchnią warstwę korozji, nadmuch rozdrobionymi skorupami orzechów pozwolił uzyskać gładką, czystą powierzchnię o ciemniejszym i bardziej jednolitym kolorze. Nastąpiła także wyraźna redukcja jasnych i ciemnych smug występujących na powierzchni przed rozpoczęciem czyszczenia. W rezultacie szczególne formy rzeźbiarskie stały się łatwiej dostrzegalne

(il. 4). Proces nadmuchu wymagał użycia ok. 340 kg rozdrobnionych skorup orzechów o wymiarze drobin w granicach 0,5 - 0,1 mm. Ponieważ środek ten ulega degradacji biologicznej nie stosowano żadnych specjalnych metod pozyskiwania go i przechowywania.

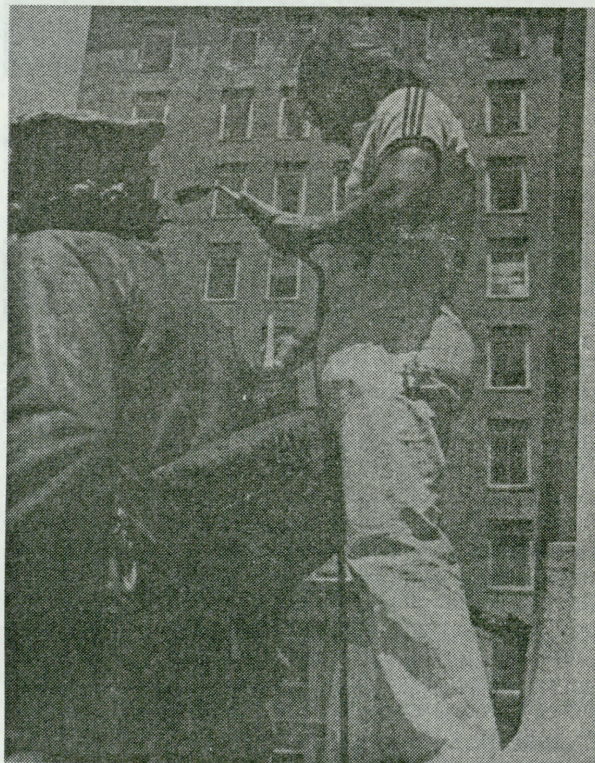
6. Nagrzewanie powierzchni zach. grupy pomnika przed woskowaniem. Fot. Dennis R. Montagna

6. Heating the surface of the west sculpture group in preparation for the application of wax. Photo: Dennis R. Montagna

Nałożenie i polerowanie ochronnego pokrycia woskowego jest końcową fazą konserwacji. Jest ono także czynnością najbardziej krytyczną, zarówno ze względu na ostateczny wygląd zakonserwowanej rzeźby, jak i pożądaną długotrwałą skuteczność zabiegów ochronnych. Procedura woskowania pomnika Kościuszki wymagała zastosowania palników propanowych w celu podgrzania powierzchni brązu do temperatury ok. 80°, tzn. trochę powyżej temperatury topnienia wosku, ale znacznie poniżej punktu topnienia spawów łączących partie z brązu (il. 6). Podczas podgrzewania miejsc, gdzie brąz przylega do granitowego piedestału, operatorzy wykazywali szczególną ostrożność, chroniąc kamień przed podgrzaniem. Brak dbałości mogłoby w tym przypadku poważnie uszkodzić kamienną powierzchnię w wyniku splekania granitowego minerału.

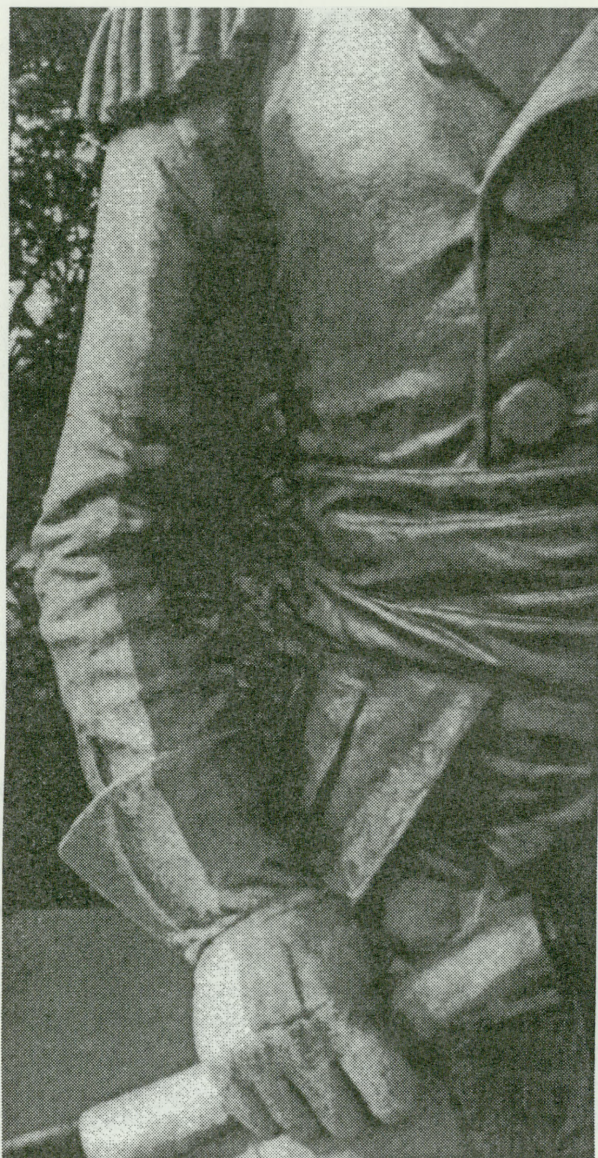
7. Detal posągu Kościuszki. Tors i wewnętrzna część ramienia po nałożeniu pierwszej warstwy wosku w odróżnieniu od zewnętrznej części ramienia. Fot. Dennis R. Montagna

7. Detail of the Kościuszko portrait. The chest and inside section of the arm has received its first coating of wax. The outside section of the arm has not. Photo: Dennis R. Montagna

Kiedy metal osiągnął odpowiednią temperaturę, czego dowodem było topnienie się wosku po przyłożeniu, przy pomocy pędzli o krótkim naturalnym włosiu naniesiono cienką warstwę mieszaniny wosków mikrokrystalicznych, alkoholi mineralnych i BTA (patrz: dane techniczne projektu — część poświęconą składnikom wosku). Wosk nakładano wcierając go w powierzchnię rzeźby w celu dokładnego

wypełnienia i pokrycia skorodowanych zagłębień i nierówności powstałych w czasie wykonywania odlewu. Po otrzymaniu pokrycia woskowego brąz przybrał znacznie ciemniejszą zielonobrazową barwę, jego powierzchnia stała się lekko połyskująca i daleko bardziej jednolita, niż była ona po czyszczeniu skorupami orzecha (il. 7). Przy zastosowaniu metody opisanej powyżej nałożono drugą warstwę wosku. Operatorzy palników stwierdzili, że przygotowanie powierzchni rzeźby do drugiego woskowania wymagało krótszego czasu ogrzewania. Ponieważ elementy rzeźbiarskie ściemniały w efekcie pierwszego woskowania, ich powierzchnia przyjęła większą ilość

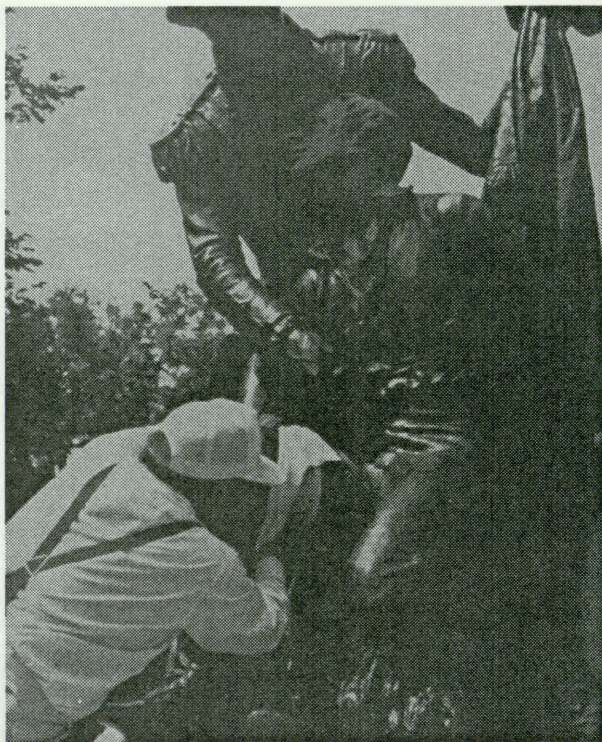
8. Wschodnia grupa pomnika polerowana po nałożeniu ostatniej warstwy wosku. Fot. Dennis R. Montagna  
 8. East sculpture groups being buffed after it had received its final wax coating. Photo: Dennis R. Montagna

Drugie woskowanie wykonano z zamiarem osiągnięcia dwóch celów. Po pierwsze: wytworzyło ono grubszą i trwalszą warstwę ochronną. Dodatkowo umożliwiło to pracownikom wykrycie i wypełnienie wszystkich miejsc, które mogły być pominięte podczas wstępnego woskowania. Po zakończeniu drugiego woskowania pozwolono rzeźbom ostygnąć, przyspieszając to spryskiwaniem wodą z węża ogrodowego. Kiedy rzeźby stały się chłodne i suche, nałożono ostatnią cienką powłokę woskową, bez podgrzewania powierzchni rzeźb. Do nałożenia wosku użyto miękkich pędzli oraz wilgotnych ręczników frote, przy czym czynność tę wykonano podobnie jak przy woskowaniu karoserii samochodu. Po całonocnym schnięciu i stygnięciu ostatnia warstwa woskowa została wypolerowana do połysku przy użyciu lekko wilgotnych ręczników frote (il. 8). Tak jak dodatkowa powłoka z BTA, omówiona wcześniej, ostatnia powłoka z chłodnego wosku pokryła przede wszystkim miejsca najbardziej narażone na oddziaływanie niszczących czynników atmosferycznych. Woskowanie to pomogło także pokryć ślady pędzla, które mogły pozostać po dwóch ciepłych woskowaniach (il. 9).

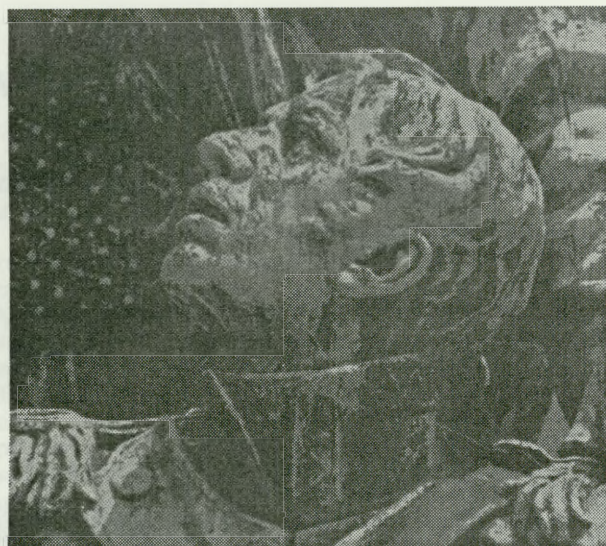
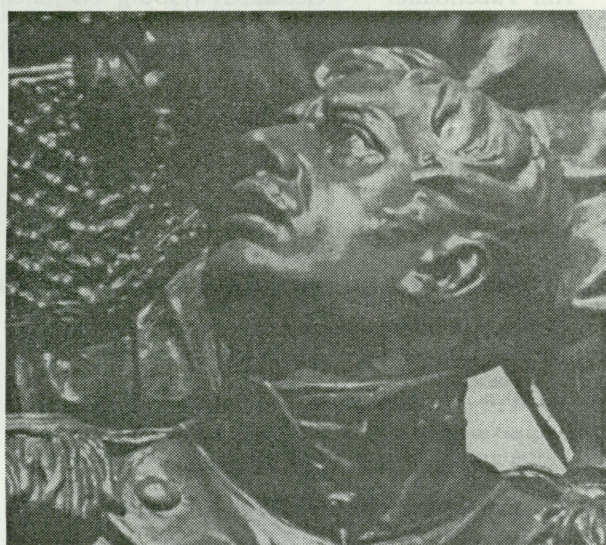
11. Dwa ujęcia, przed i po konserwacji, pokazują jak estetyczne wartości oryginalnego pomnika z brązu zostały przywrócone za pomocą oczyszczenia metodą opartą na skorupkach orzecha włoskiego, bez usunięcia pierwotnej substancji, co ma miejsce przy zastosowaniu bardziej agresywnych metod. Fot. Dennis R. Montagna  
 11. These two views, taken before and after the conservation work, reveal how the aesthetic qualities of the original bronze sculpture have been restored, using walnut shell blasting, without removal of original fabric that is common in more aggressive cleaning methods. Photos: Dennis R. Montagna

Dzięki środkom zastosowanym przy czyszczeniu i woskowaniu rzeźb z brązu tworzących pomnik Kościuszki, rzeźby te odzyskały jednolity kolor i metaliczny połysk, który posiadały przed okresem

wieloletniego zaniedbania i wystawienia na zmienne oddziaływanie destrukcyjnych czynników środowiska (il. 11). Ponadto, w wyniku regularnej i niekolektownej pielęgnacji, rzeźby te mogą być chronione przed dalszym oddziaływaniem tych czynników. W odróżnieniu od innych metod czyszczenia, procedura opisana powyżej pozwala usunąć wszystkie istniejące produkty korozji, przy czym stanowi ona minimalną interwencję w strukturę rzeźby i w zgodności z uznanymi zasadami konserwacji zabytków, jest odwracalna.
