Problemy konserwatorskie rezerwatów archeologiczno-architektonicznych Wawelu

Ochrona Zabytków 48/1 (188), 39-45

PROBLEMY KONSERWATORSKIE REZERWATÓW ARCHEOLOGICZNO-ARCHITEKTONICZNYCH WAWELU

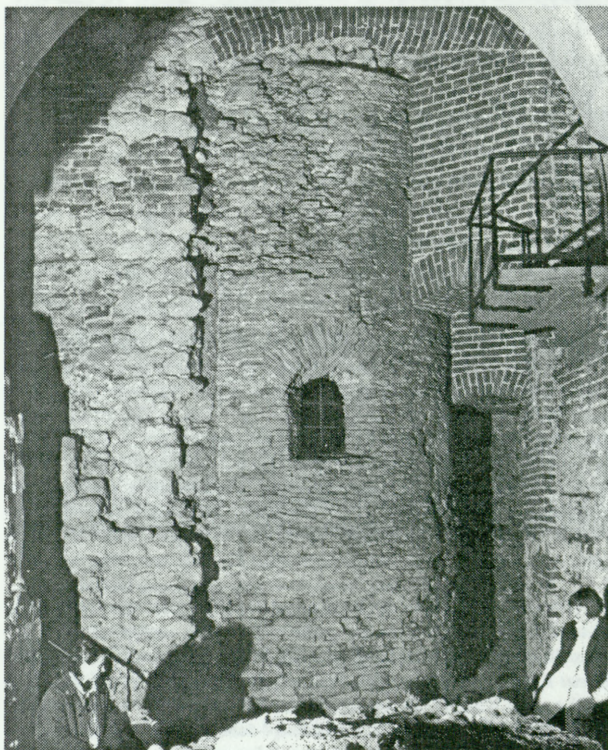
2. „Wawel Zaginiony”, fragment rezerwatu z pld.-wsch. absydą rotundy NMP i relikiami kuchni renesansowej. Fot. PKZ-Wawel

Rezerwy „Wawelu Zaginionego” mają podobne położenie (wewnątrz budynku, na poziomie i poniżej poziomu terenu), ale w latach 60-ych wyposażone zostały w centralne ogrzewanie o dużej mocy i częściową wentylację mechaniczną (wywiewną). Nie jest to również układ optymalny, gdyż tworzy mikroklimat o dużych wahaniach. Zbyt silne ogrzewanie powodowało w okresie zimowym, zwłaszcza na początku okresu grzewczego, spadek wilgotności do poziomu 40% (a nawet poniżej), natomiast w okresie letnim wilgotność sięgała okresami 90% (i więcej)⁴. Okresowo działająca wentylacja mechaniczna powoduje z kolei znaczne różnice w cyklu dobowym.

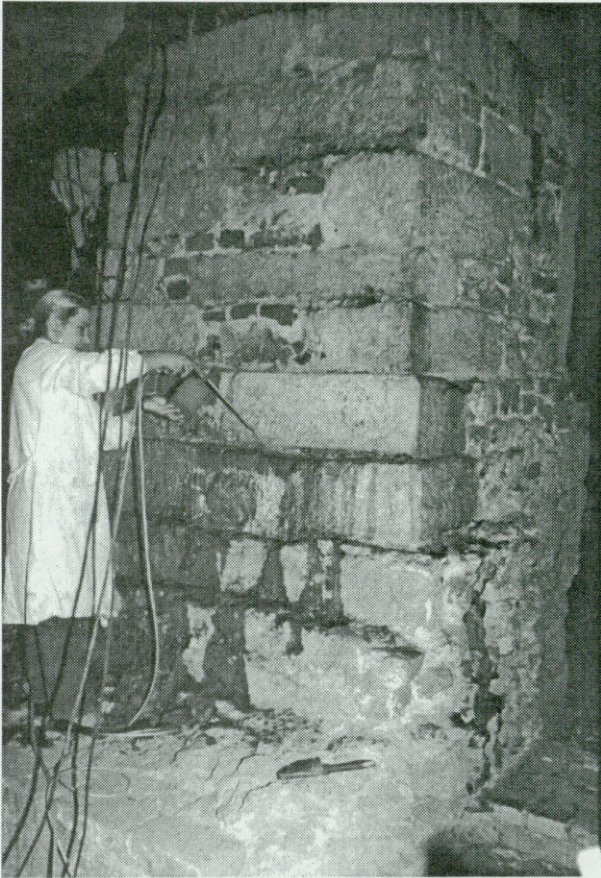
4. „Wawel Zaginiony”, prace przy jednym z filarów kuchni renesansowej, 1994. Fot. P. Stępień
 4. The „Lost Wawel”, the conservation of a pillar of the Renaissance kitchen, 1994. Photo: P. Stępień

skały. Gorsze wyniki (słabsza penetracja) uzyskano na zwięzłych zaprawach renesansowych, zawierających domieszkę gipsu⁹. Do konsolidacji tych ostatnich, a także kamienia i cegły, zastosowano krzemiany etylu (preparaty typu Steinfestiger OH). Bardzo dobra, głęboka penetracja i osadzanie spoiwa o charakterze mineralnym (polimery krzemu) są bezspornymi zaletami tych preparatów. Problemy związane z odparowaniem rozpuszczalników organicznych z tych preparatów udało się zredukować dzięki zastosowaniu w ostatnich 2 latach preparatów nowej generacji, nie zawierających tych rozpuszczalników, a jedynie czyste krzemiany etylu z katalizatorami.

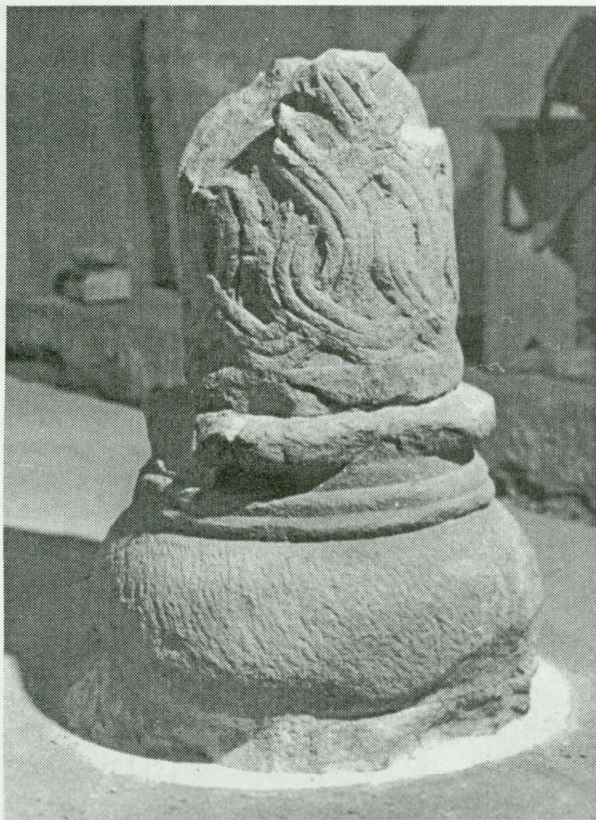
5. Rezerwat kościoła św. Gereona, fragment kolumny romańskiej z krypty, stan po konserwacji, 1991. Fot. PKZ Wawel

W rezerwacie kościoła św. Gereona (prace prowadzone od r. 1989) zastosowano analogiczne technologie. Pewną modyfikacją było użycie do konsolidacji silnie zwiertzałego kamienia krzemianu etylu z doda-

tkiem żywicy akrylowej (Paraloid B72). Detale architektoniczne z piaskowca odsalano metodą swobodnej migracji soli do rozszerzonego środowiska. W przeciwieństwie do całej struktury muru, odsalanie detalu jest możliwe i wręcz konieczne dla zabezpieczenia przed ponowną destrukcją. Specyfiką prac w tym rezerwacie jest prowadzenie ich przemiennie, a nawet równocześnie z weryfikacyjnymi pracami archeologicznymi. Umożliwiło to pełne utrwalenie, bez strat, nowo odkrytych relikwów, np. fragmentu tynku z XI lub XIII w. w niszy w północnej ścianie krypty.
