Zabezpieczenie powierzchni wapienia dębnickiego przed działaniem czynników niszczących

Ochrona Zabytków 49/1 (192), 26-34

ZABEZPIECZENIE POWIERZCHNI WAPIENIA DĘBNICKIEGO PRZED DZIAŁANIEM CZYNNIKÓW NISZCZĄCYCH

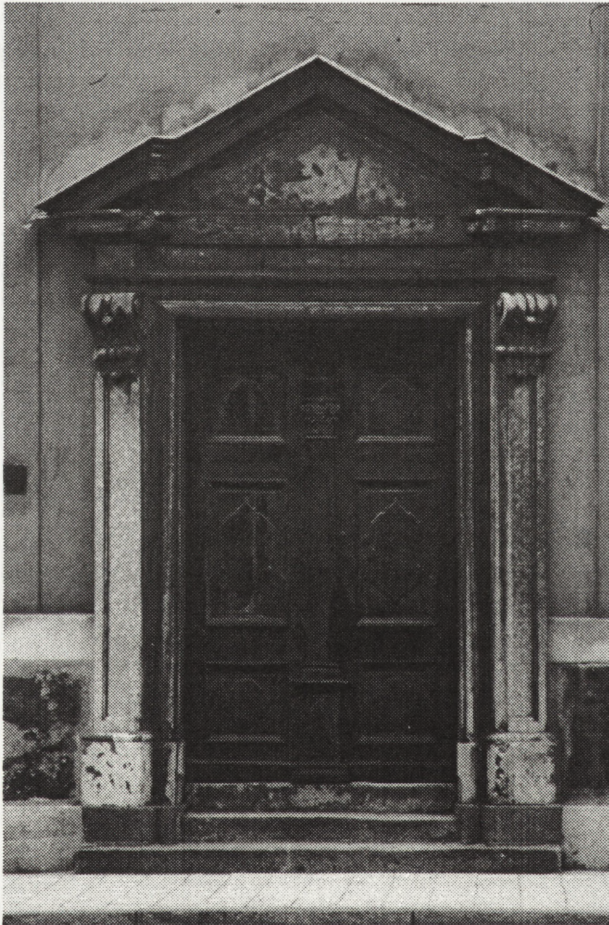
1. Wyraźny nalot gipsu na pilastrach portalu znajdującego się na zewnętrznej ścianie kościoła św. Ducha w Toruniu. Wszystkie zdjęcia wykonał A. Skowroński

1. Distinct gypsum sediment on portal pilasters on the outer wall of the Holy Ghost church in Toruń. All photos A. Skowroński

Najistotniejszym czynnikiem niszczącym wapien dębnicki jest SO_2 , który w obecności wilgoci i przy katalitycznym udziale związków występujących w zanieczyszczeniach powietrza powoduje powstawanie gipsu na powierzchni wapienia (il. 1). Dodatkowo

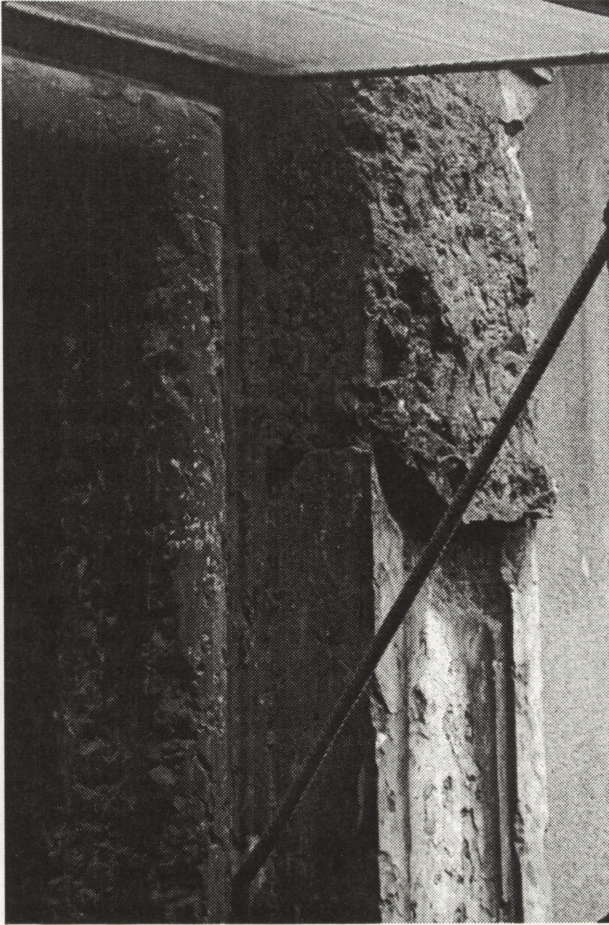
2. Destrukcja wapienia dębnickiego w formie soczewkowatych odszczybień na fragmencie portalu na zewnętrznej ścianie kościoła św. Ducha w Toruniu

2. Damage of Dębnik limestone in the form of crystalline lens splinters on a fragment of a portal on the outer wall of the Holy Ghost church in Toruń

Mechanizm korozji Dębника, który jest przedmiotem badań, został dokładnie wyjaśniony³. Zaobserwowano, że jego niszczenie rozpoczyna się — tak jak w przypadku marmurów właściwych — od powierzchni. W początkowym okresie przejawia się ono powolną utratą poleru, dalsze zmatowienie następuje już szybciej. W wyniku reakcji chemicznej z tlenkami siarki, na powierzchni pojawia się biały nalot gipsu, który wypełnia też szczeliny i naturalne rozwarstwienia. W następstwie tego powstają złuszczenia i pogłębienie szczelin prowadzące do odszczepienia soczewkowatych form (il. 2).

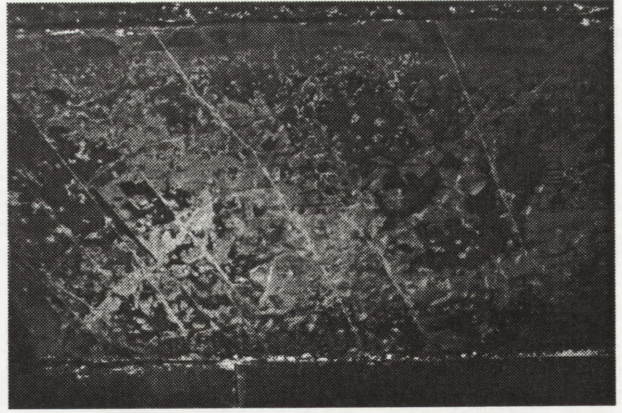
3. Płyta kamienna ze strukturą sedimentacyjną o laminacji gruzelkowej poddana procesom niszczenia, Mauzoleum Anny Wazówny w kościele NMP w Toruniu

3. Damaged stone slab with a sediment structure (clotty lamination), mausoleum of Anna Vasa in the Holy Virgin church in Toruń

Podatność wapienia na tego typu korozję uzależniona jest od występowania w nim struktur sedymentacyjnych⁴. Płyciny Dębника z takimi strukturami szybciej ulegają destrukcji (il. 3).
