Dwór Dolnowiejski w Myślenicach

Ochrona Zabytków 50/1, 61-64

DWÓR DOLNOWIEJSKI W MYŚLENICACH

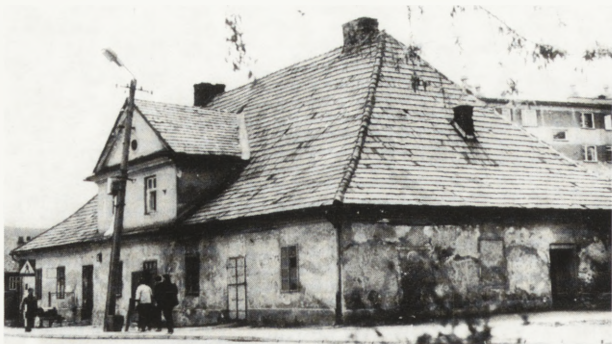
2. Wschodnia i północna elewacja dworu — stan z 1986 r. Fot. P. Kotucha

2. Eastern and northern elevations of the manor, state in 1986. Photo: P. Kotucha

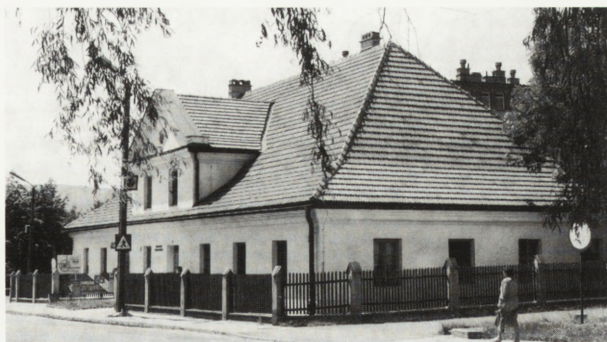
4. Wschodnia — wejściowa i północna elewacja dworu — stan obecny. Fot. B. Kwiatkowska-Baster

4. Eastern (entrance) and northern elevation of the manor — present-day state. Photo: B. Kwiatkowska-Baster
