Alina Szpakiewicz

Działalność konserwatorska w gdańskim Dworze Artusa

Ochrona Zabytków 52/1 (204), 97-101

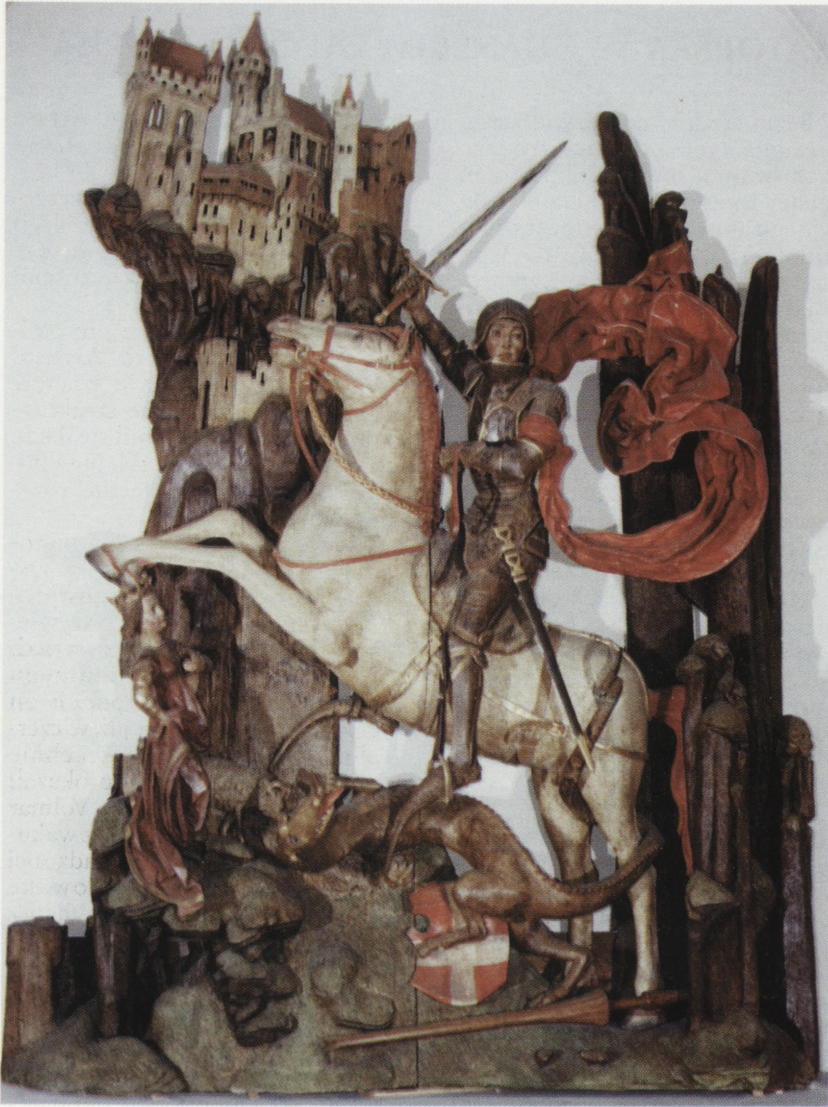
1. Św. Jerzy Hansa Brandta, ok. 1485 r. Stan po konserwacji 1986 r. Fot. B. Balcerzak

Odmierna, choć również ciekawa była realizacja konserwatorska rzeźby św. Jerzego Hansa Brandta z ok. 1485 r. (wykonawca: PP PKZ, 1980–1986), której osadzenie na dawnym miejscu wiązało się z zastąpieniem znacznej części nowo wzniesionego pieca. Powołana w tej sprawie nadzwyczajna rada konserwatorska, po wielostronnej dyskusji, opowiedziała się jednak za pozostawieniem rzeźby w miejscu znanym z najstarszych przekazów ikonograficznych.

W konsekwencji trzeba było dokonać ponownych korekt obudowy baldachimowej. Ujawnione bowiem zmiany przeprowadzone przy rzeźbie w XVI i XIX w., odnotowane w czasie prac w 1934 r., zostały podczas obecnej konserwacji skorygowane i uzupełnione w myśl przyjętej doktryny konserwatorskiej. Na podstawie zachowanych śladów, ujawnionych dzięki usunięciu przemalowań, uzupełniono obie ręce księżniczki oraz uniesioną prawą rękę św. Jerzego z mieczem w dłoni. W ten sposób obu figurom przywrócono pierwotną pozę, a całej kompozycji rzeźbiarskiej nadano właściwy układ, utrzymany w konwencji plastyki późnogotyckiej (il. 1).

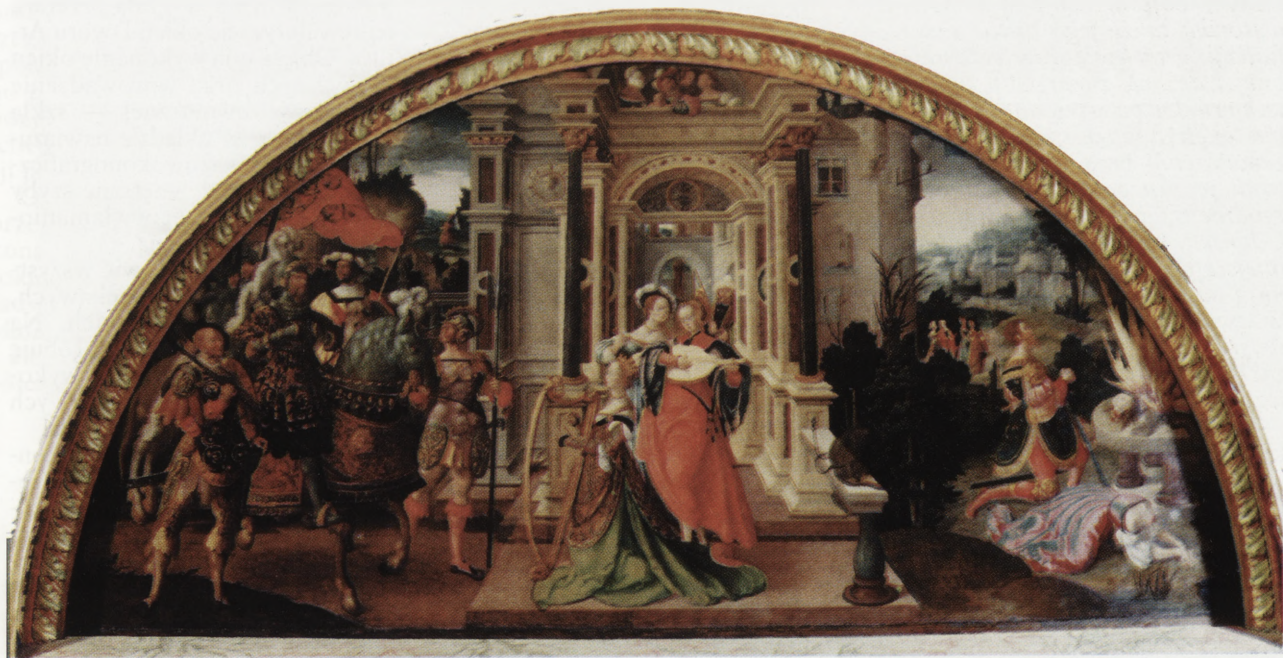
2. Powrót Jefeego Laurentiusa Lauensnteina, 1535 r. Stan po konserwacji 1997 r. Fot. M. Sylwańczyk

tego samego autora z ok. 1536 r.) oraz Anna Stankuć (*Powrót Jętego Laurentiusa Lauensteina* z 1535 r.). Wszechstronne badania warstwy malarskiej wykazały częściowe uzupełnienia zniszczeń i znaczne przemalowania, które po usunięciu odsłoniły prawdziwe walory tych obrazów: kilkuplanową głębię z perspektywą powietrzną oraz interesujące detale przyrody, jak też elementy herbowe na chorągwiach i namiotach wojskowych.

Pracochłonne zabiegi przeprowadzone na obrazie L. Lauensteina wydobyły prawdziwie mistrzowski modelunek, operujący czystą, nasyconą barwą (il. 2).

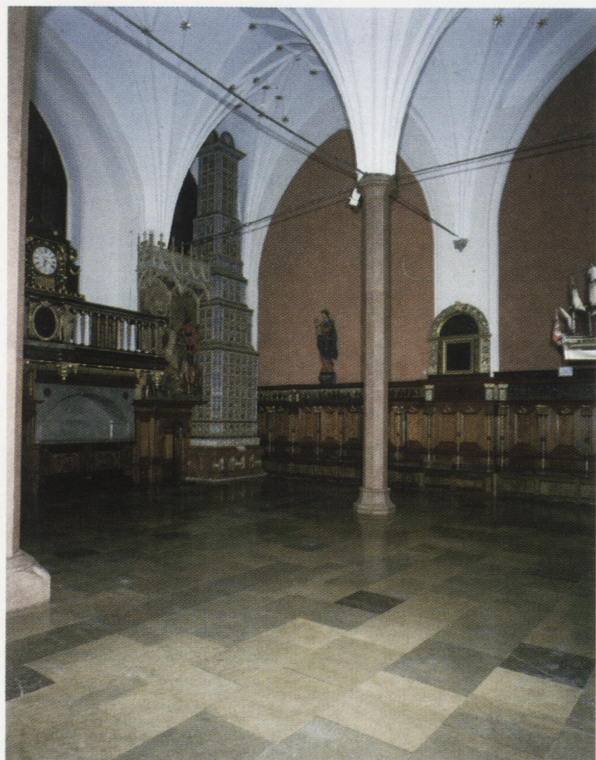
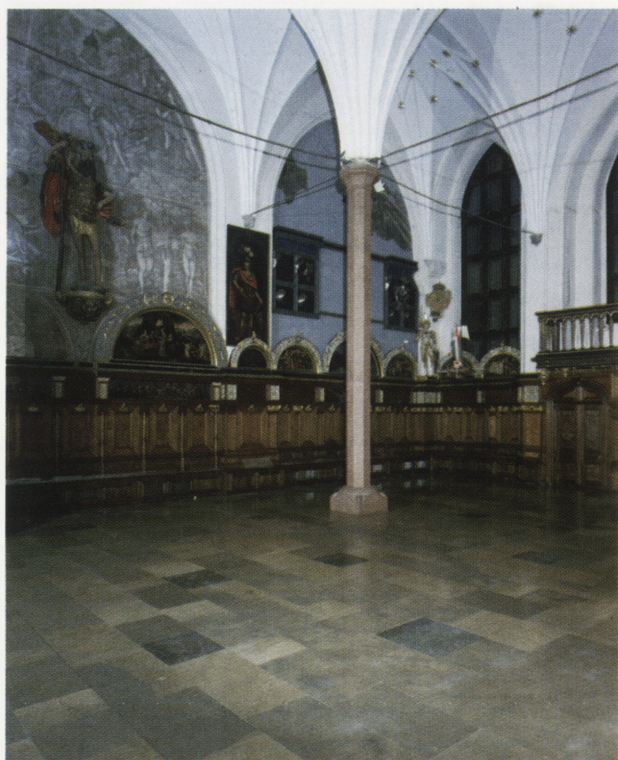
3 i 4. Fragmenty wnętrza Dworu Artusa po zakończeniu prac konserwatorskich. Fot. A. Kolecki

Większy natomiast problem aranżacyjny stworzyły puste wnęki arkadowe ścian, które w przeszłości wypełnione były dużymi obrazami na płótnie, tworząc wraz z boazerią symetryczną, zamkniętą kompozycję, skupiającą się do wnętrza sali. Wobec potrzeby pełnego wykorzystania Dworu Artusa i udostępnienia jego wartości historycznych, podjęta została odważna decyzja scalenie kolorystycznego wnętrza przez pomalowanie najpierw wnek

przyściennych, a następnie filarów, wykonanych po wojnie z szarego granitu strzegomskiego (il. 3 i 4).

Materiały ikonograficzne oraz badania chemiczne śladowo zachowanych pigmentów wskazywały na użycie koloru w odcieniach czerwieni żelazowej, jako warstwy najwcześniejszej. Do malowania użyto naturalnego barwnika krzemianowego. Rewaloryzację barwną filarów, imitującą różowy granit gótladzki, ułatwiło zachowanie oryginalnego fragmentu.
