Dzieje i konserwacja ołtarza Niepokalanego Poczęcia Matki Boskiej z katedry świętych Janów w Toruniu

Ochrona Zabytków 52/2 (205), 105-121

DZIEJE I KONSERWACJA OŁTARZA NIEPOKALANEGO POCZĘCIA MATKI BOSKIEJ Z KATEDRY ŚWIĘTYCH JANÓW W TORUNIU

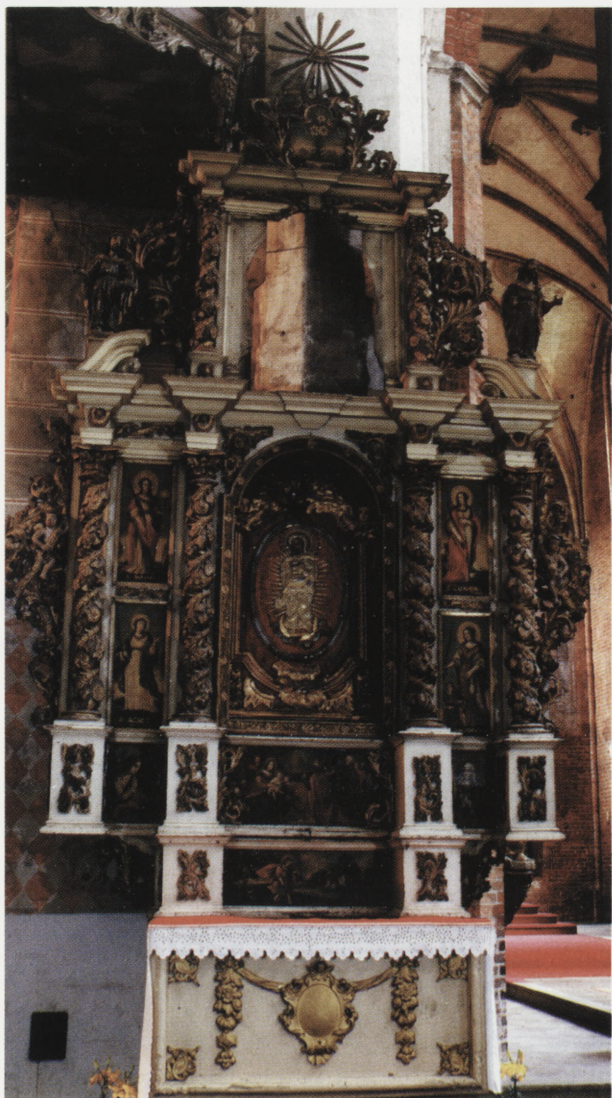
1. Ołtarz Matki Boskiej Niepokalanej przed konserwacją w 1993 r.
Fot. W. Grzesik

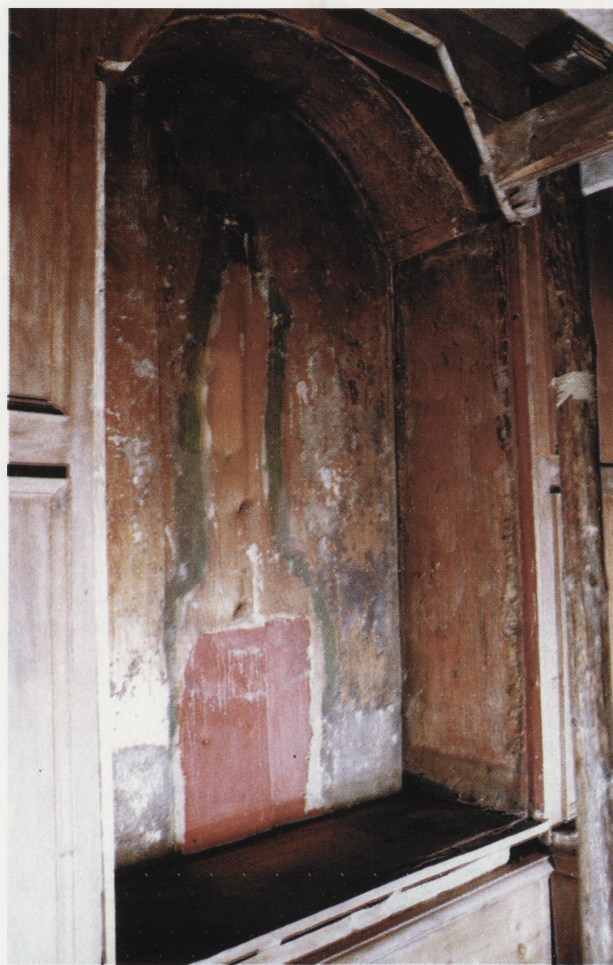
3. Wnęka ołtarza po demontażu wyposażenia — kontur rzeźby i postumentu na tle srebrzeń (widoczny fragment zielonego laserunku pierwszego srebrzenia i wtórne srebrzenie z oranżowym laserunkiem). Fot. E. Szmit-Naud

nanosząc oranżowy laserunek (il. 3, 4). Być może ta zmiana stała się konieczna wskutek zabrudzenia, np. okopcenia oryginalnej dekoracji dymem zapalanych na mienie świec. Prawdopodobnie w tym czasie zmieniono dolną część postumentu rzeźby na bardziej rozbudowaną (il. 3 — granica oranżowego laserunku).

Wtórne srebrzenia we wnętrzu, wraz z oranżowym laserunkiem, były niejednorodnie zniszczone. Na ścianie po prawej stronie zachowały się dość dobrze (il. 3, 4), natomiast na podłuczcu na całej powierzchni były spękane i złuszczone, a na lewej i tylnej ścianie srebro ponadto silnie skorodowane. Zmiany te stymulowało częściowe przyklejenie do ścian wnętrza późniejszej dekoracji malarskiej na płótnach.

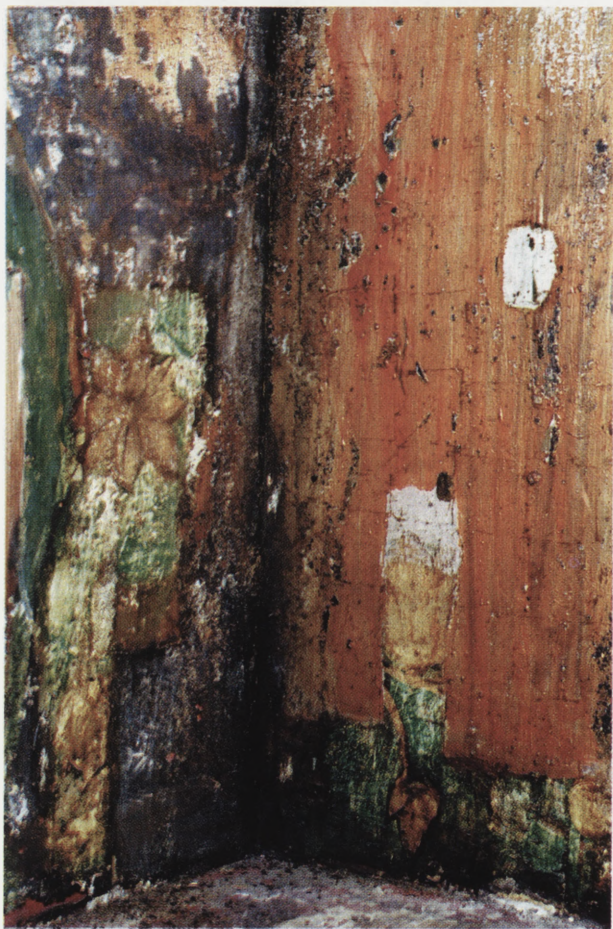
4. Prawy narożnik wnęki po demontażu wyposażenia i wykonaniu odkrywek — fragmenty wici kwiatowej na laserowanym na zielono tle i wtórne srebrzenie z oranżowym laserunkiem. Fot. W. Grzesik

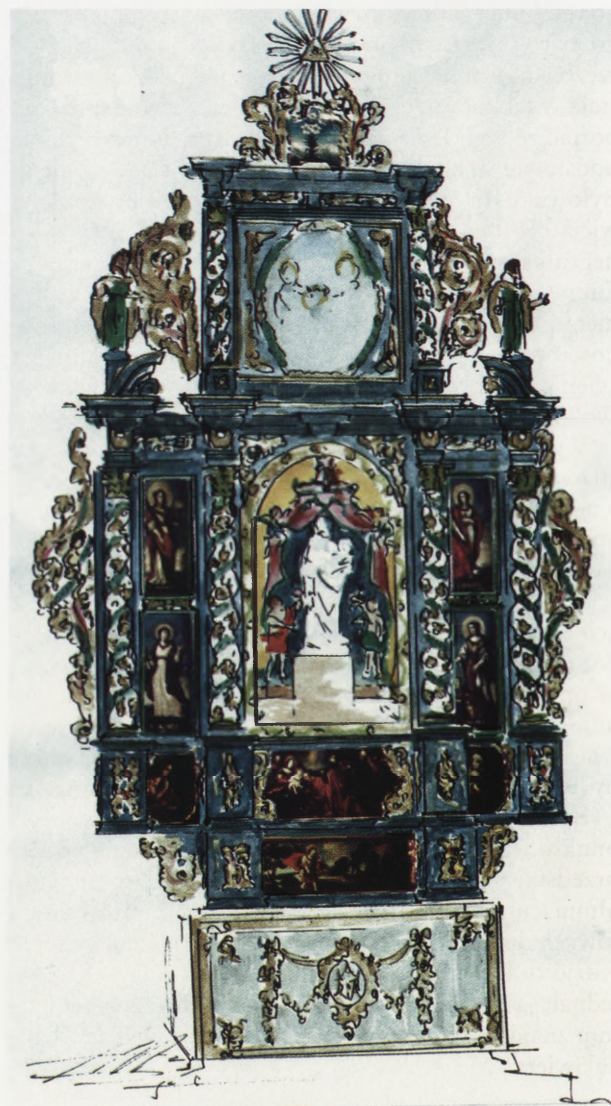
5. Rekonstrukcja wyglądu ołtarza ok. roku 1730. E. Szmit-Naud

pozostawiono bez zmian, tylko lokalnie pokrywając je jasnozielonym laserunkiem, różę w wici akantowej w zagłębieniach podkreślono jaskrawą czerwienią. Tło w kolumnach przemalowano na kolor jasnoszary, dość grubo, kapitele i bazy na ugrowozielony. Wić laurową ponownie posrebrzono i naniesiono jasnozielone laserunki. Nie przemalowywano karnacji rzeźb. Prawdopodobnie wówczas poprawiono napisy w obrazach przedstawiających święte dziewice. Przepuszczalnie w tym czasie zamontowano antependium z ornamentami regencyjnymi — datowane na podstawie tychże ornamentów na lata dwudzieste-czterdzieste XVIII w. Wydaje się prawdopodobne, że jednocześnie umieszczono w zwieńczeniu glorię z Okiem Opatrzności, choć nie ma na to wystarczających dowodów (il. 5).

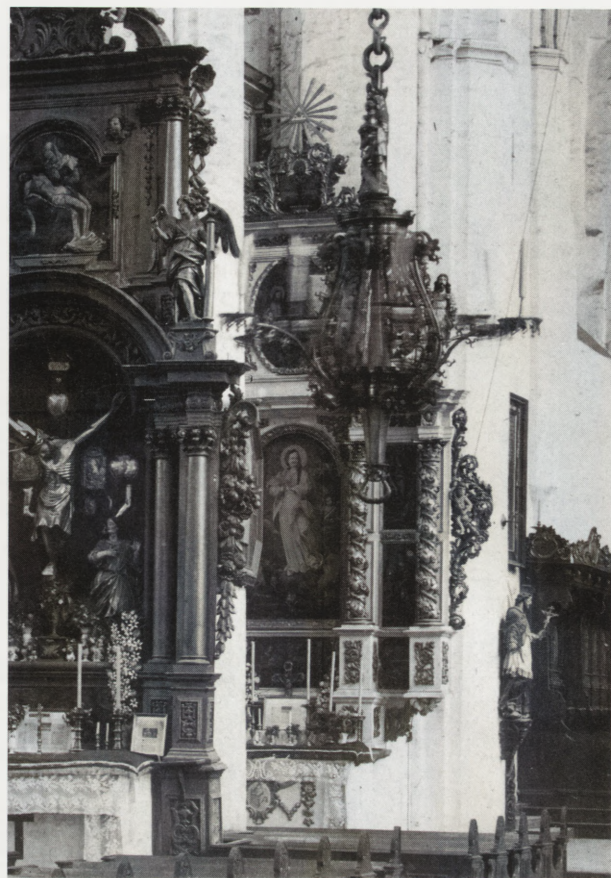
6. Fragment archiwalnej fotografii z 1887 r.

17. W przeciwnym razie konieczne byłoby zasłonięcie w inny sposób dolnej części tylnej ściany wnęki (il. 6), a analiza obrazu z ramą i malowidła w tle wskazuje na to, iż obraz wisiał przez pewien czas na nieprzemalowanym tle. Nie wstawiono jeszcze wówczas rocaille'owej ramy, która znajduje się tam obecnie, gdyż ta aranżacja wymagała ujednoczenia tła.

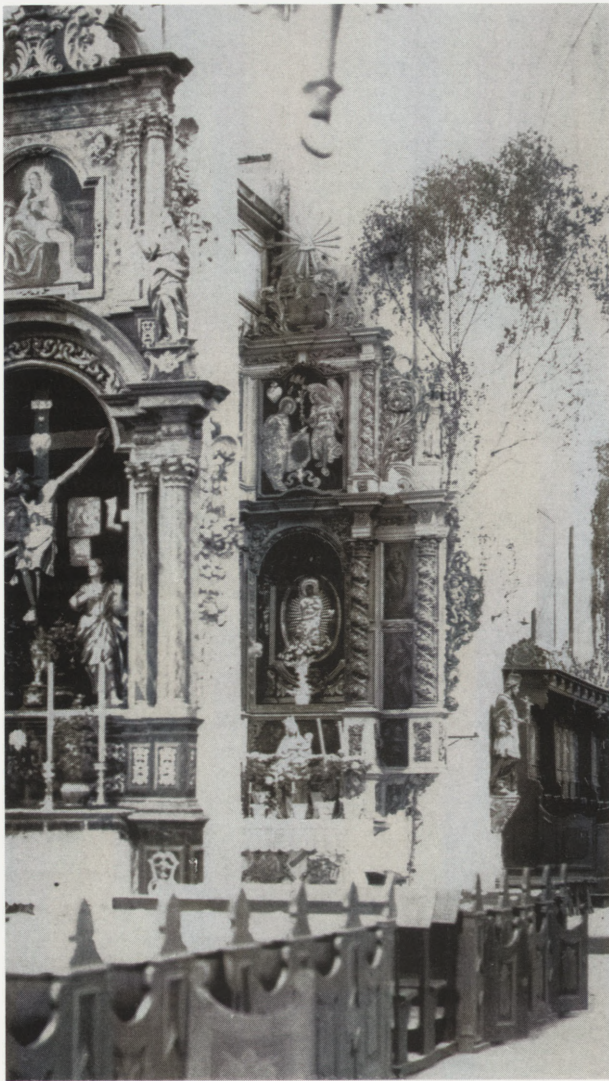
7. Fragment archiwalnej fotografii z 1917 r.

7. Fragment of archival photograph from 1917

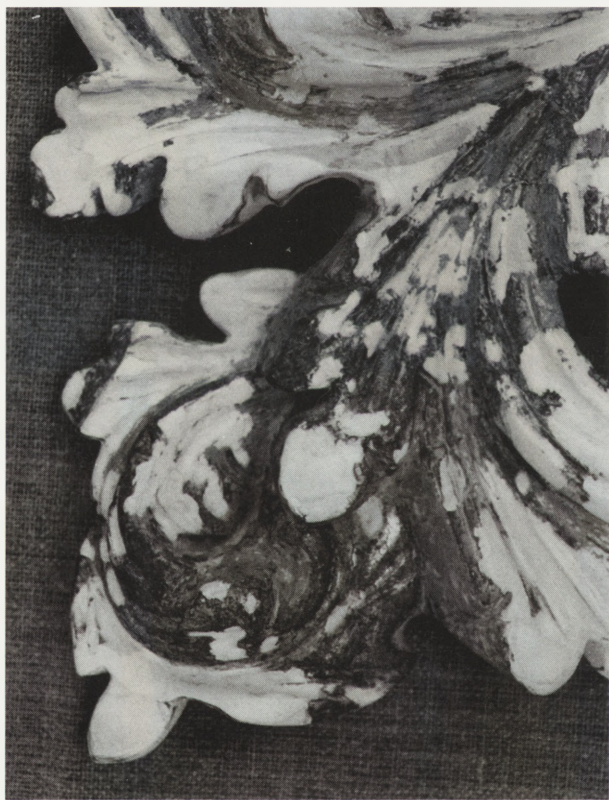
10. Fragment ornamentu akantowego z predelli — jednego z nielicznych posiadających zachowane resztki oryginalnego opracowania pozłotniczo-malarskiego (w trakcie uzupełniania ubytków zaprawy). Fot. E. Szmit-Naud

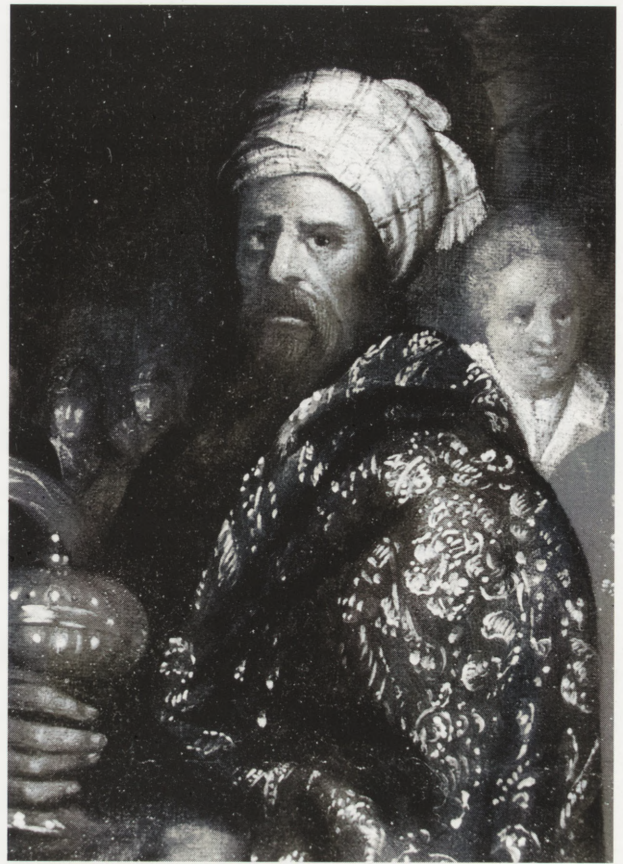
11. Fragment obrazu *Pokłon Trzech Króli* — Melchior (po konserwacji). Fot. W. Grzesik

11. Fragment of the painting *The Adoration of the Three Magi* — Melchior (after conservation). Photo: W. Grzesik

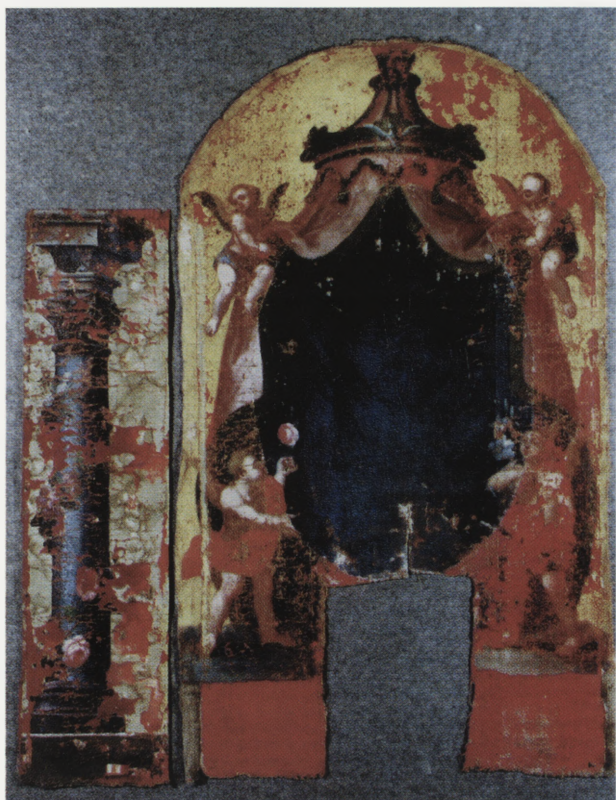
12. Fragmenty malarskiej dekoracji wnęki z lat 1720–1740 stanowiącej tło dla rzeźby — w trakcie usuwania czerwonych przemalowań. Fot. W. Grzesik

gzymsów — farbę zawierającą goldmetal w spoiwie olejnym. Na ornamenty dodatkowo położono ciemny lakier. Karnacje rzeźb pokryto olejno-żywicznym szarym podmalowaniem, na które nałożono warstwę malarską zawierającą odpowiednio oprócz bieli ołowianej czerwień żelazową, czerni roślinną oraz niezidentyfikowane brąz i żółcień. Malowaną na płótnach dekorację wnęki także przemalowano olejno stosując XIX-wieczną paletę (il. 12 — fragment z kolumną).

Oslabienie oryginalnego przeklejenia i destrukcyjny wpływ przemalowań jest jeszcze wyraźniej widoczny w przypadku malowanej na płótnie dekoracji wnęki. Cała powierzchnia przemalowana jest pokryta głębokimi spękaniem, w które zostało miejscowo wciągnięte płótno, a łuski warstwy malarskiej wraz z zaprawą są wręcz „zrywane” z powierzchni podobrazia przez silnie związaną z oryginałem i pierwszym przemalowaniem emulsyjną zaprawę i czerwone przemalowania. Ubytki łącznie, na wszystkich częściach malowidła, sięgają do 40%.

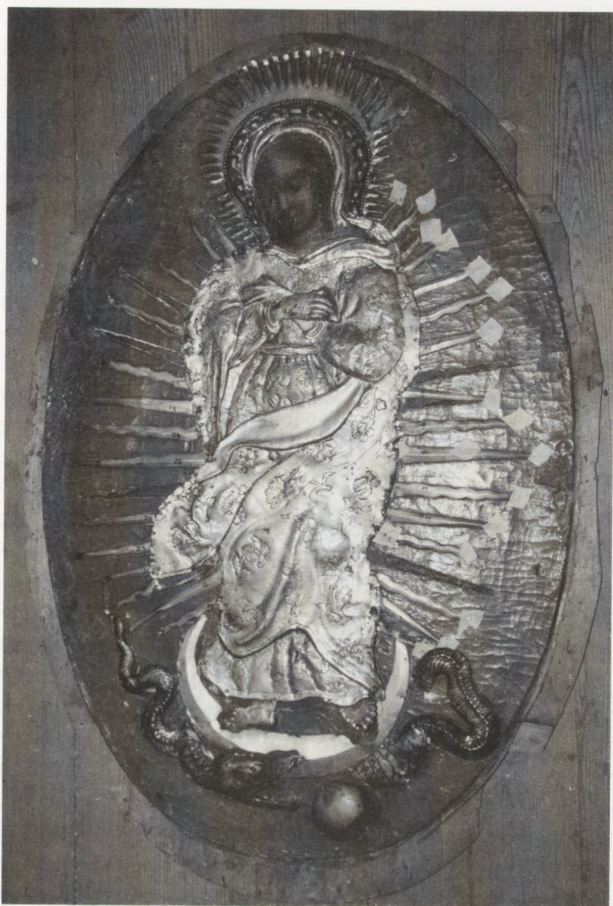
14. Obraz Matki Boskiej Niepokalanej przed konserwacją (po zdemontowaniu ramy). Fot. P. Wojewódzki

Intrygującym elementem wprowadzonym w ołtarz w końcu XVIII w. jest obraz Matki Bożej Niepokalanej, który zastąpił rzeźbę. Nie przedstawia wysokich walorów artystycznych, a stylistycznie prezentuje duże zapóźnienie, łącząc cechy gotyckie, manierystyczne i barokowe (il. 14). Powstał zapewne na wzór starszego obrazu, nie wcześniej jednak jak na początku XVIII w., co zdradza obecność błękitu pruskiego w oryginalnej warstwie malarskiej³⁸. Bardziej interesujący element stanowi srebrna grawerowana i repusowana koszulka-szata, datowana na lata dziewięćdziesiąte XVII w. sygnowana monogramem Samuela Meindinga³⁹, do której to obraz ten został najwidoczniej namalowany. Pod koszulką widnieje tylko szkic postaci wykonany kredą na czerwonej zaprawie odwzorowujący główne linie fałd sukienki i układ rąk postaci (il. 15). Do ołtarza obraz trafił już z przemalowanym na karminowo tłem i wtórnie oprawiony w regencyjną ramę.

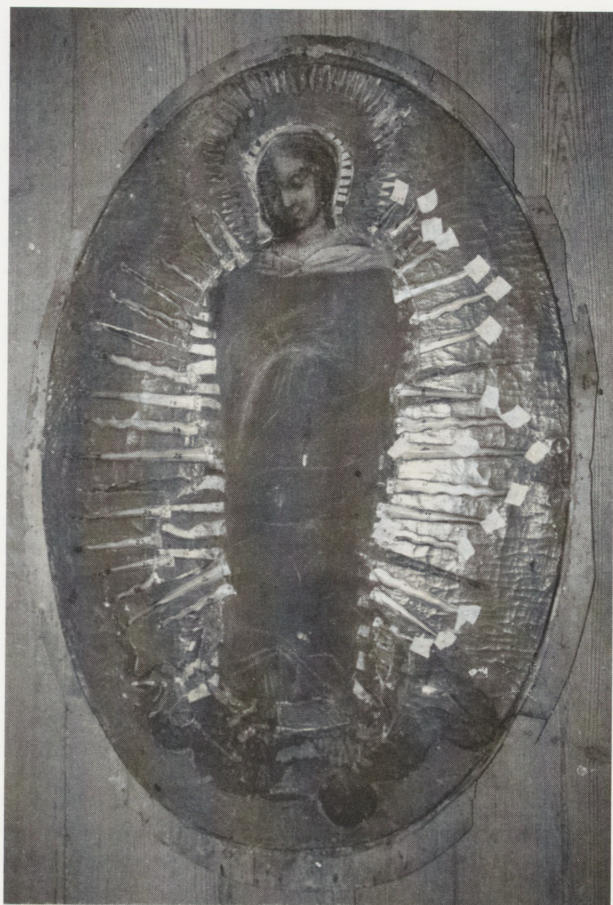
15. Obraz Matki Boskiej Niepokalanej przed konserwacją — w trakcie demontażu srebrnych koszulek. Fot. P. Wojewódzki

Srebrne aplikacje obrazu *Niepokalanej* i ramy były silnie zabrudzone i pokryte produktami korozji, silniej od strony odwrocia, gdzie kondensacja wilgoci stymulowała procesy korozyjne. W pierwotnie polichromowanych częściach sukienki (stopy i dłonie) wytworzyły się zielone naloty chlorku miedzi. Partie złożone były poprzecierane na wypukłościach. Zniszczenia — łącznie z ubytkami, pęknięciami spowodowanymi montażem i demontażem związanymi z czyszczeniem, doty-

wając czerwone i karminowe przemalowania; zabiegi przeprowadzono jak w opisanym powyżej przypadku pozostałych obrazów na płótnie. Koszulki poddano konserwacji zachowawczej — usunięto produkty korozji, wyprostowano je i zabezpieczono Paraloidem B-48N. Obraz naciągnięto na nowe owalne podłoże drewniane. Dokonano selekcji elementów dekoracyjnych wokół obrazu, gdyż nagromadzenie ich i montaż były dość przypadkowe. W XIX w. tworząc tę eklektyczną dekorację połączono ze sobą w sposób prowizyjny

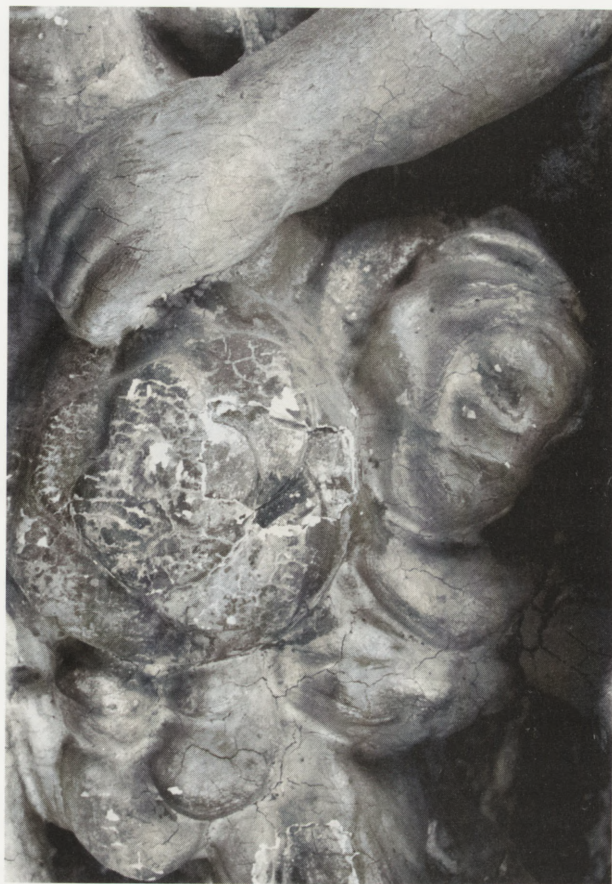
16. Fragment uszaka po wstępnym oczyszczeniu. Wtórne opracowanie pozłotnicze i malarskie (z XIX w.), odkrywka z fragmentem oryginalnego złocenia i ciemnoniebieskim przemalowaniem. Fot. E. Szmit-Naud

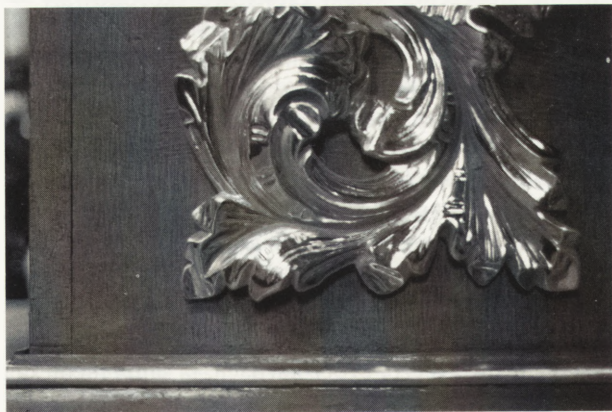
17. Fragment cokołu w predelli po konserwacji. Punktowania tła, rekonstrukcja złocenia walka i zrekonstruowany (w całości) ornament akantowy. Fot. W. Grzesik

Powierzchnię architektury pokryto warstwą akrylowego werniksu retuszerskiego. Punktowania polichromii wykonano farbami akrylowymi z dodatkiem medium akrylowego błyszczącego, kreską, zgodnie z widocznym w warstwie malarskiej duktem pędzla (il. 17). Ubytki w zachowanych złoceniach na walcach wypunktowano złotem w proszku z PAW, partie niezachowane zrekonstruowano, po wyrównaniu powierzchni barwionym kitem wiedeńskim, złotem płatkowym na mikstion. Po wysezonowaniu punktowań zaizolowano całą powierzchnię warstwy malarskiej oraz punktowania złocen — werniksem końcowym akrylowym.

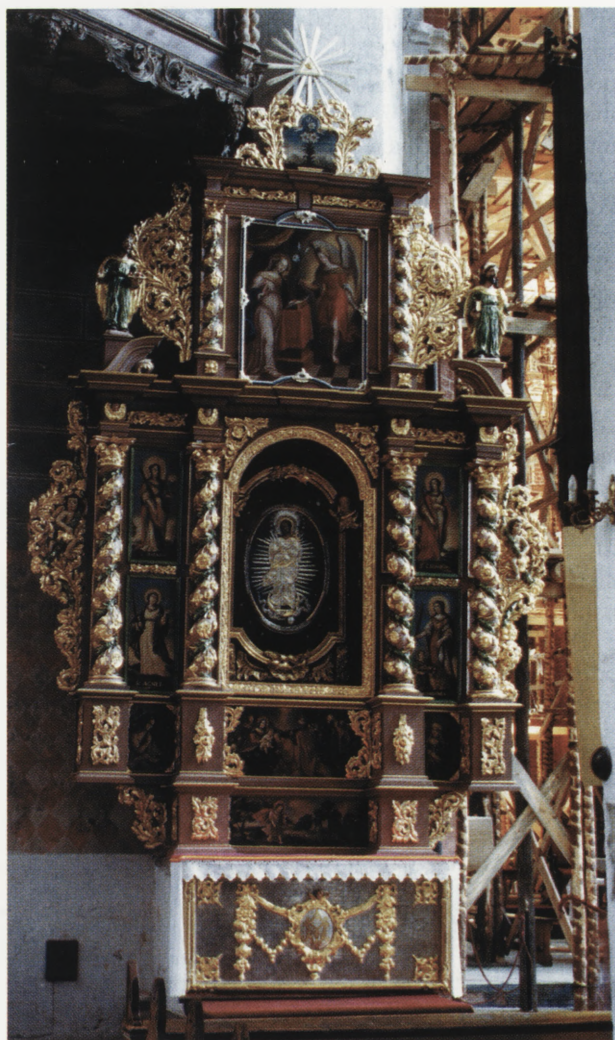
19. Ołtarz Matki Boskiej Niepokalanej po konserwacji, w 1996 r. Fot. W. Grzesik

Konserwacja i restauracja centralnej części retabulum stanowiła odrębne zagadnienie estetyczne i aranżacyjne. Powrót do pierwotnej koncepcji wystroju był niemożliwy. Postanowiono zachować zastane wyposażenie, tj. obraz w otoczeniu zgromadzonych wokół niego snycerskich dekoracji — ramy, fragmentów ornamentalnych, putt (il. 1). Obraz poddano standardowym zabiegom konserwatorskim i restauratorskim, usu-
