## Rzeźba św. Jana Nepomucena z Placu Trzech Krzyży w Warszawie : interpretacja zmian wietrzeniowych na podstawie poszerzonych badań konserwatorskich

Ochrona Zabytków 53/2 (209), 142-152

## RZEŻBA ŚW. JANA NEPOMUCENA Z PLACU TRZECH KRZYŻY W WARSZAWIE — INTERPRETACJA ZMIAN WIETRZENIOWYCH NA PODSTAWIE POSZERZONYCH BADAŃ KONSERWATORSKICH\*

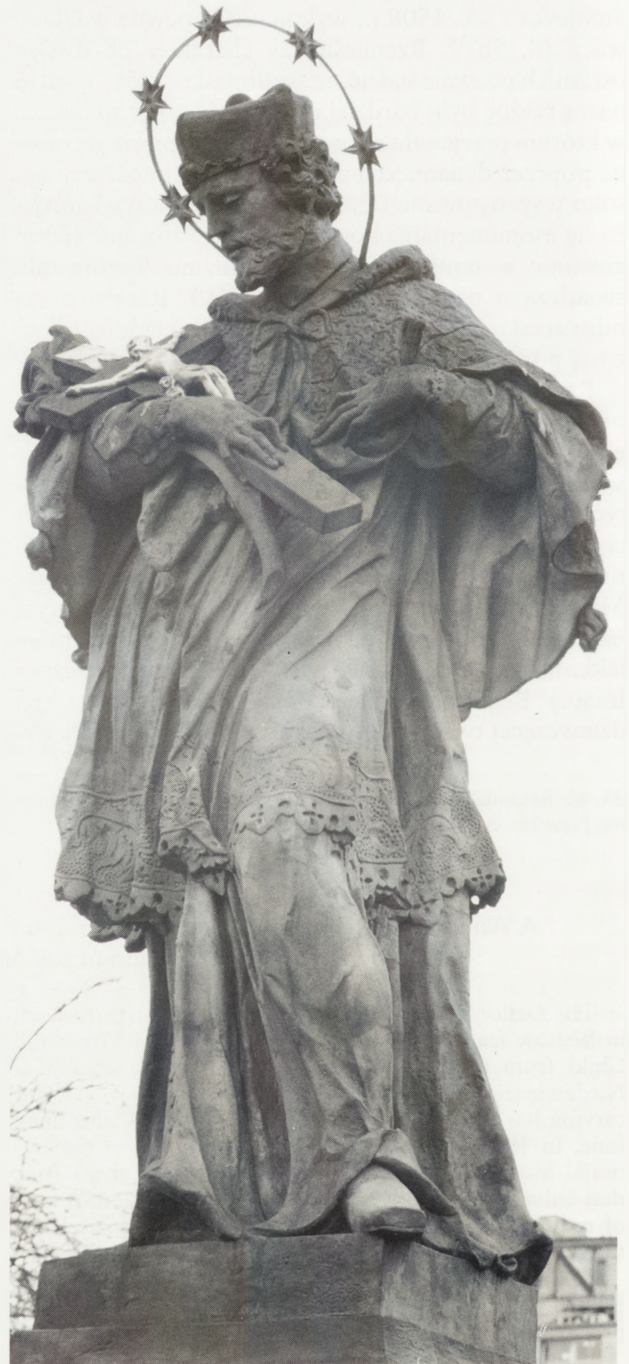
1. Rzeźba św. Jana Nepomucena z 1752 r. na placu Trzech Krzyży w Warszawie — postać świętego po zakończeniu prac konserwatorskich widziana od strony północnej. Fot. W. Procyk

1. Statue of St. John Nepomucen from 1752 in Trzech Krzyży Square in Warsaw. The figure of the saint after the completion of conservation, seen from the north. Photo: W. Procyk

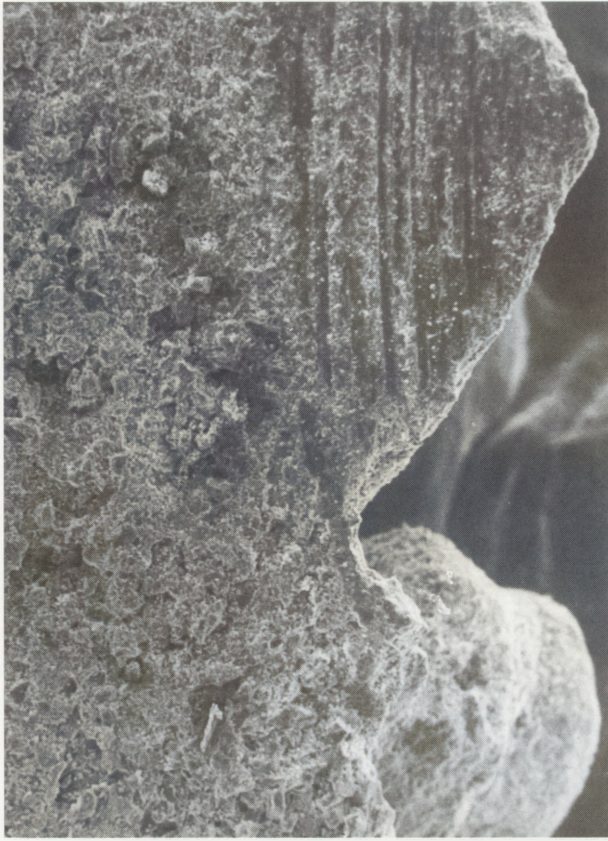
5. Rzeźba św. Jana Nepomucena — obraz linearnego przyrostu nawarstwienia i zdeintegrowanej struktury przypowierzchniowej obserwowany w mikroskopie skaningowym. Próba 5/2 — nawarstwienie i wylugowane partie pod jego powierzchnią powiększone 40x. Fot. R. Kopczyński

5. Statue of St. John Nepomucen — image of the linear growth of build-up and disintegrated surface structure observed in a scanning electron microscope. Sample 5/2 — build-up and lixiviated parts underneath the surface, enlarged 40 times. Photo: R. Kopczyński

Ilustruje to zestawienie ilościowe zawartości na podstawie punktowego wysycenia w obrębie pomiaru analizowanego pola (il. 5 oraz analiza — il. 6).
