Janusz Skoczylas

Wykorzystanie w przeszłości darniowych rud żelaza jako materiału budowlanego

Ochrona Zabytków 53/2 (209), 206-209

2000

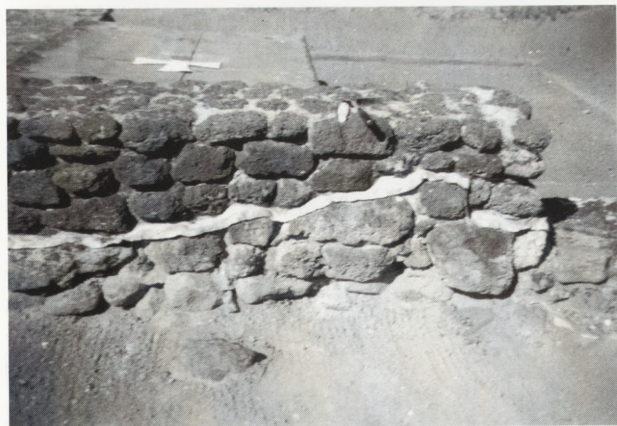
2. Odsłonięte fragmenty kościoła grodowego na Ostrowie Lednickim zbudowane z rudy darniowej. Fot. J. Skoczylas

2. Uncovered fragments of the castle church in Ostrów Lednicki built of erratic boulders and bog iron ore. Photo: J. Skoczylas

Dotychczas występowanie rud darniowych rozpatrywano głównie z punktu widzenia dziejów hutnictwa. Natomiast na Ostrowie Lednickim, położonym między Gniezmem a Poznaniem, zachowane fundamenty tzw. II budowli, czyli kościoła grodowego, wykonane są z okruchów rudy darniowej (il. 2). Budowla ta, początkowo datowana na XII w., w świetle nowszych ustaleń, mogła powstać pod koniec X w. Byłby

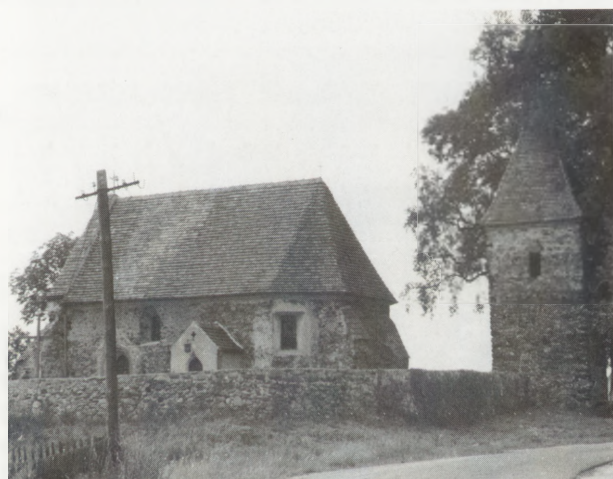
3. Lutynka. Kościół gotycki z XIII w., przebudowany w XV w., wzniesiony z glazów narzutowych i rudy darniowej. Fot. D. Kuchmistrz

3. Lutynka. Thirteenth-century Gothic church, redesigned during the fifteenth century, erected with bog iron ore and erratic boulders. Photo: D. Kuchmistrz

W okolicy Nowej Soli, w miejscowościach Lutynka, Niwiska, Studzieniec, Mikrocin Dolny i Mikrocin Górny, Broniszów, Zatonie, do dzisiaj podziwiać można budowle, najczęściej sakralne, w których ruda darniowa tworzy wspólnie z głazami narzutowymi zasadniczy materiał budowlany. Na przykład w Lutynce kościół gotycki z XIII w., przebudowany w końcu XV w., zbudowany jest z głazów narzutowych, czyli z tzw. kamienia polnego i rudy darniowej (il. 3, 4).

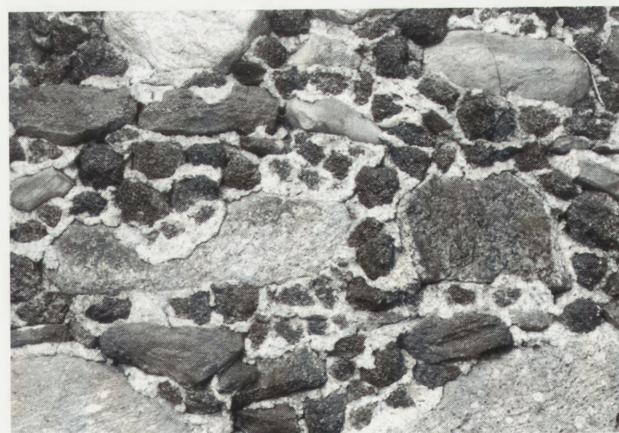
4. Lutynka. Sposób ułożenia rudy darniowej i glazów w ścianie kościoła. Fot. D. Kuchmistrz

4. Lutynka. Manner of arranging bog iron ore and boulders in the church wall. Photo: D. Kuchmistrz

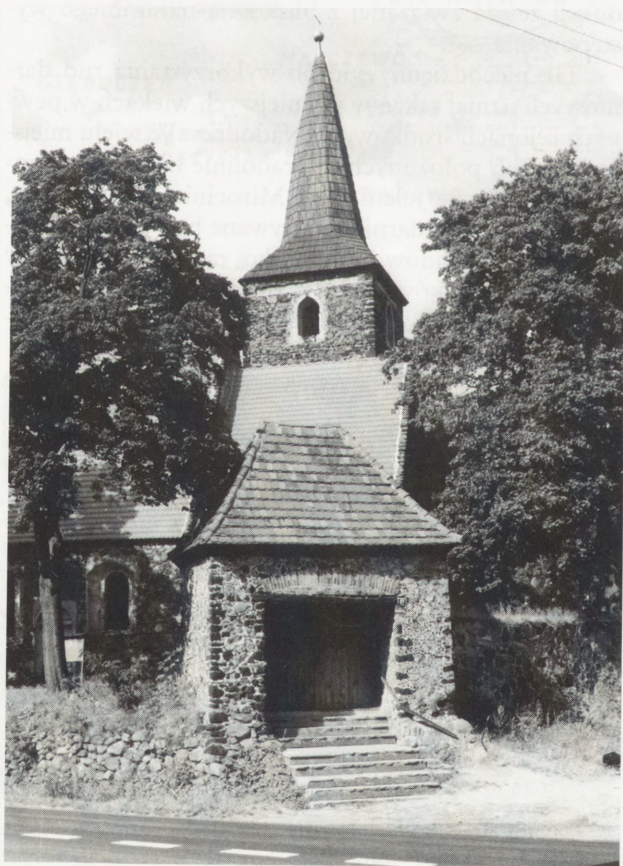
5. Niwiska. Kościół gotycki z XIII w., murowany z rudy darniowej i głazów narzutowych. Fot. D. Kuchmistrz

5. Niwiska. Thirteenth-century Gothic church, built of bog iron ore and boulders. Photo: D. Kuchmistrz

Także w Niwiskach wczesnogotycki kościół z 2 poł. XIII w., przebudowany w XV w., zbudowany jest z rudy darniowej i głazów narzutowych (il. 5).

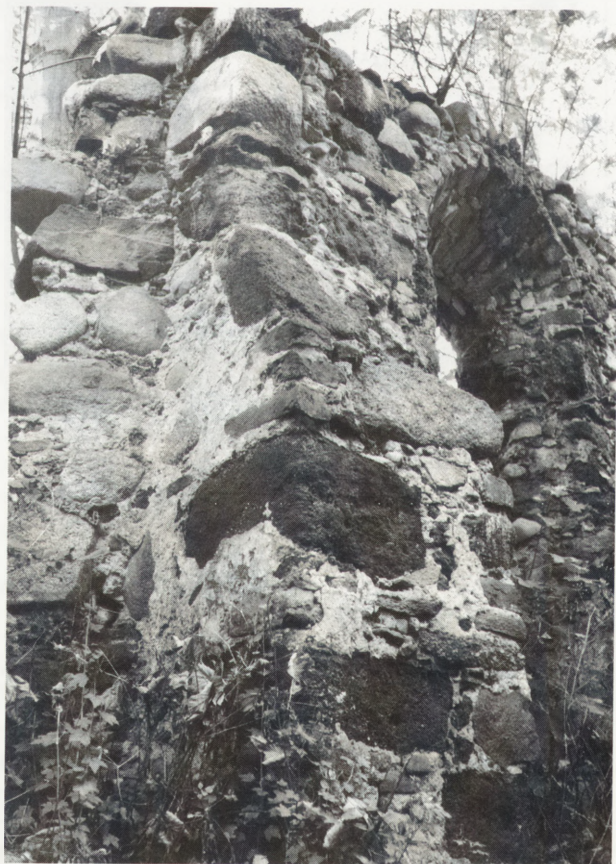
6. Zatonie. Ruina kościoła z 2 poł. XIII w. z rudą darniową jako elementem materiału budowlanego. Fot. D. Kuchmistrz

6. Zatonie. Ruins of a church from the second half of the thirteenth century with bog iron ore as building material. Photo: D. Kuchmistrz

z 2 poł. XIII w. w Mirocinie Dolnym, a także, obecnie już w ruinie, kościół z 2 poł. XIII w. w Zatoniu (il. 6). Szczątki tego kościoła oraz cmentarz otacza XIX-wieczny mur zbudowany z cegiel i rudy darniowej (il. 7). Także w Zatoniu funkcjonuje budynek gospodarczy z elewacjami wykonanymi z rudy darniowej.

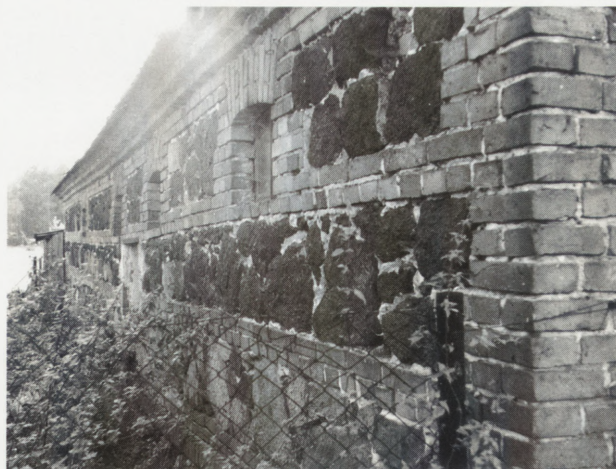
7. Zatonie. Mur z cegły i rudy darniowej z XIX w. otaczający ruiny kościoła. Fot. D. Kuchmistrz

7. Zatonie. Nineteenth-century wall made of brick and bog iron ore, surrounding the ruins of a church. Photo: D. Kuchmistrz
