Powtórka z konserwacji : problem trwałości zabiegów a profilaktyka

Ochrona Zabytków 53/3 (210), 234-251

POWTÓRKA Z KONSERWACJI. PROBLEM TRWAŁOŚCI ZABIEGÓW A PROFILAKTYKA*

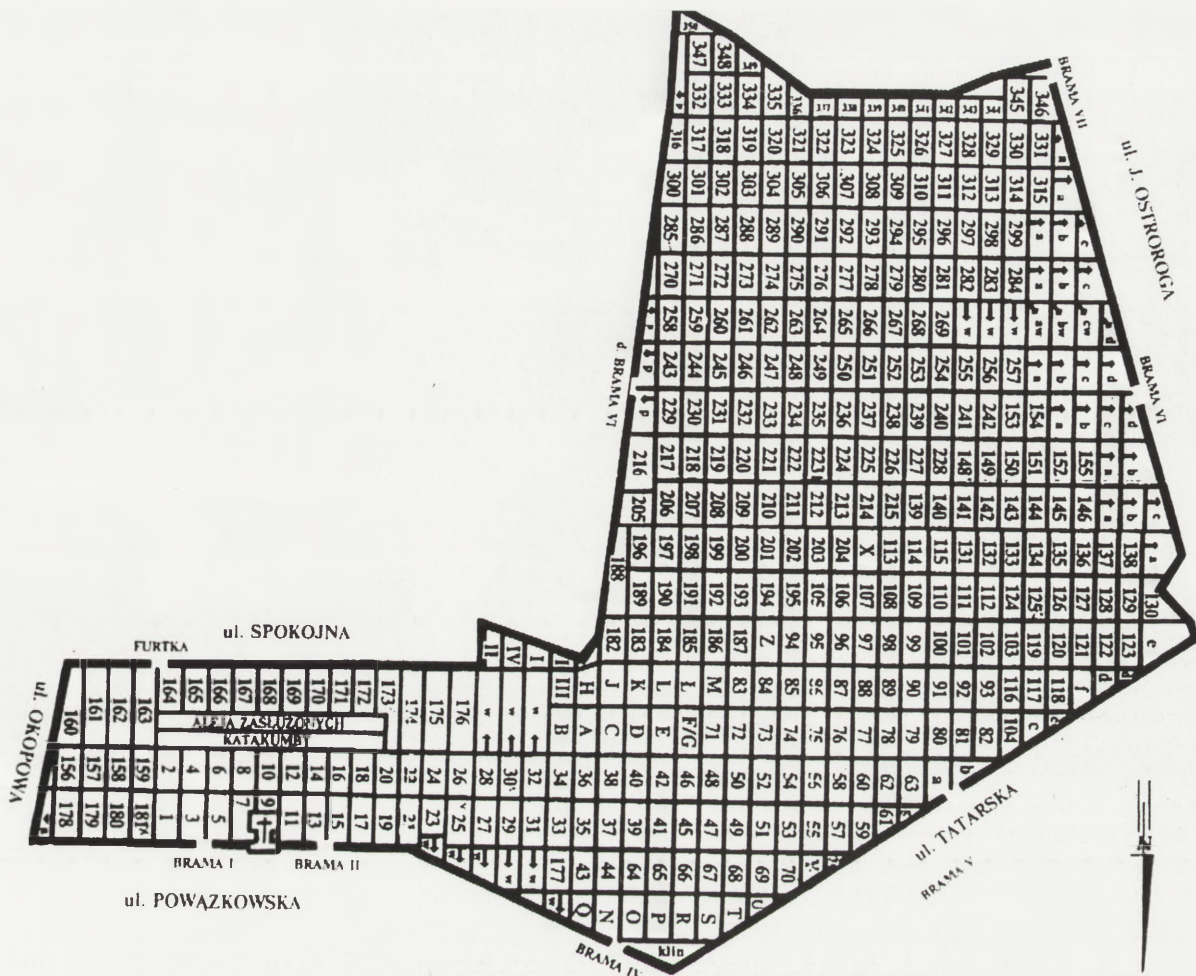
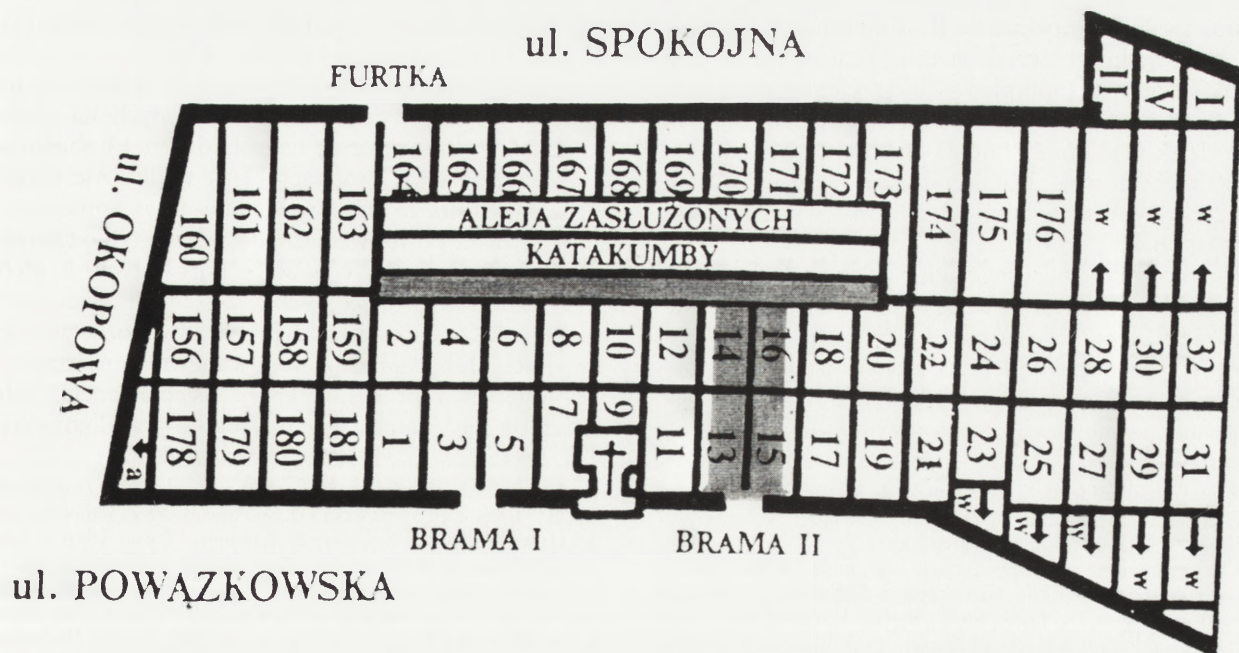
1. Plan Cmentarza Powązkowskiego. Obszar, na którym prowadzono powtórne zabiegi konserwatorskie przy pomnikach
 1. Plan of the Powązkowski cemetery. The area of secondary conservation of gravestones

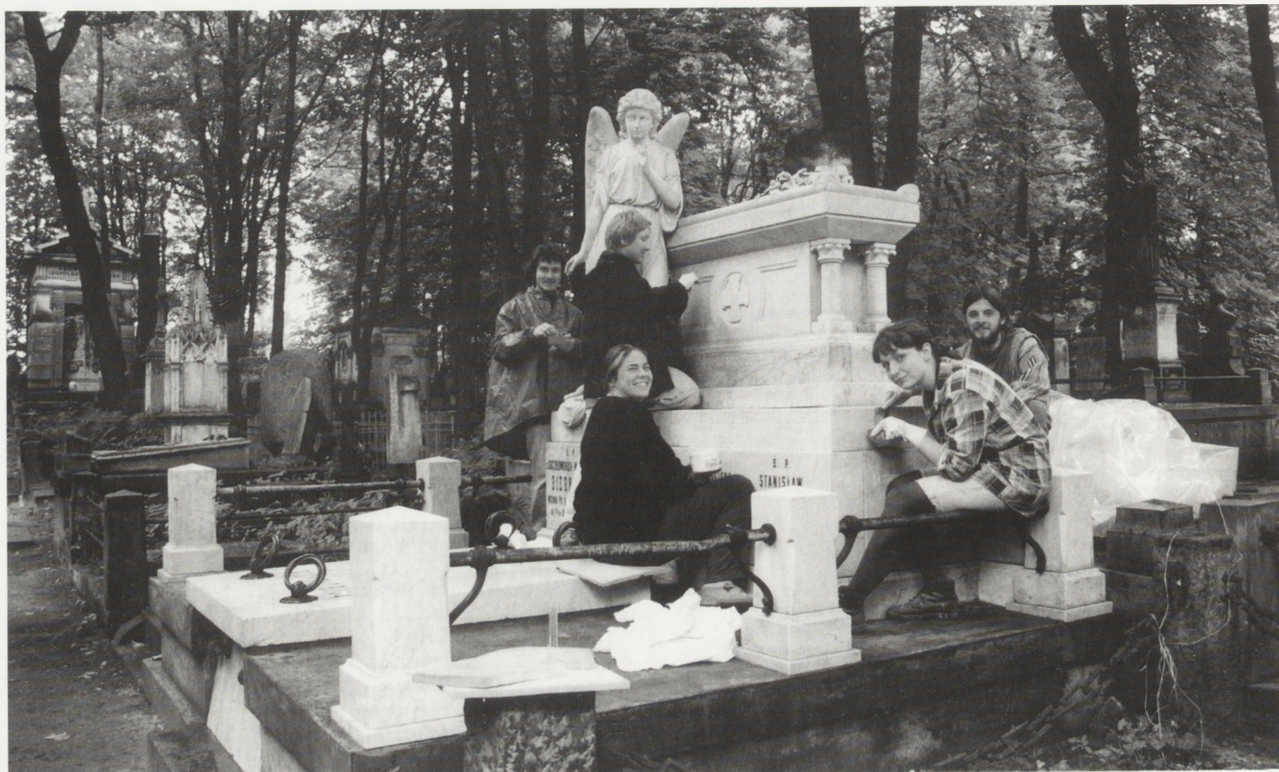
2. Pomnik nagrobny rodziny Biernackich z marmuru Carrara-Bianco po oczyszczeniu, w trakcie uzupełniania ubytków, wypełniania fug i szczelin wywołanych dezintegracją blokową, strona południowa. Fot. A. Zambrzycka

2. The Biernacki family gravestone made of Carrara-Bianco marble after cleaning in the course of supplementing the gaps and filling the joints and the fissures caused by block disintegration, southern side. Photo: A. Zambrzycka

kach nagrobnych (il. 2 i 3). Podczas trwania praktyk dokonano szeregu cennych obserwacji. Stwierdzono, że przy stosunkowo niskim nakładzie pracy i środków finansowych można dość szybko przywrócić walory estetyczno–plastyczne pomnikom poddanym przed laty pełnej konserwacji, a zunifikowanych z otoczeniem w wyniku kilkunastoletniej ekspozycji. W trakcie makroskopowych obserwacji przeprowadzonych na płaszczyznach wybranych grup nagrobków⁶, z 14 obiektów zlokalizowanych w kwaterach 13–16 wzdłuż Alei Głównej zauważono, że zanik funkcjonowania „konserwantów” hydrofobowo–wzmacniających ma tylko charakter powierzchniowy. W skałach porowatych, w głębi masy kamiennej do głębokości ok. 2–5 cm od „epidermy”, efektywność zastosowanych preparatów pozostała niezmieniona lub uległa zmianom w niewielkim stopniu⁷.

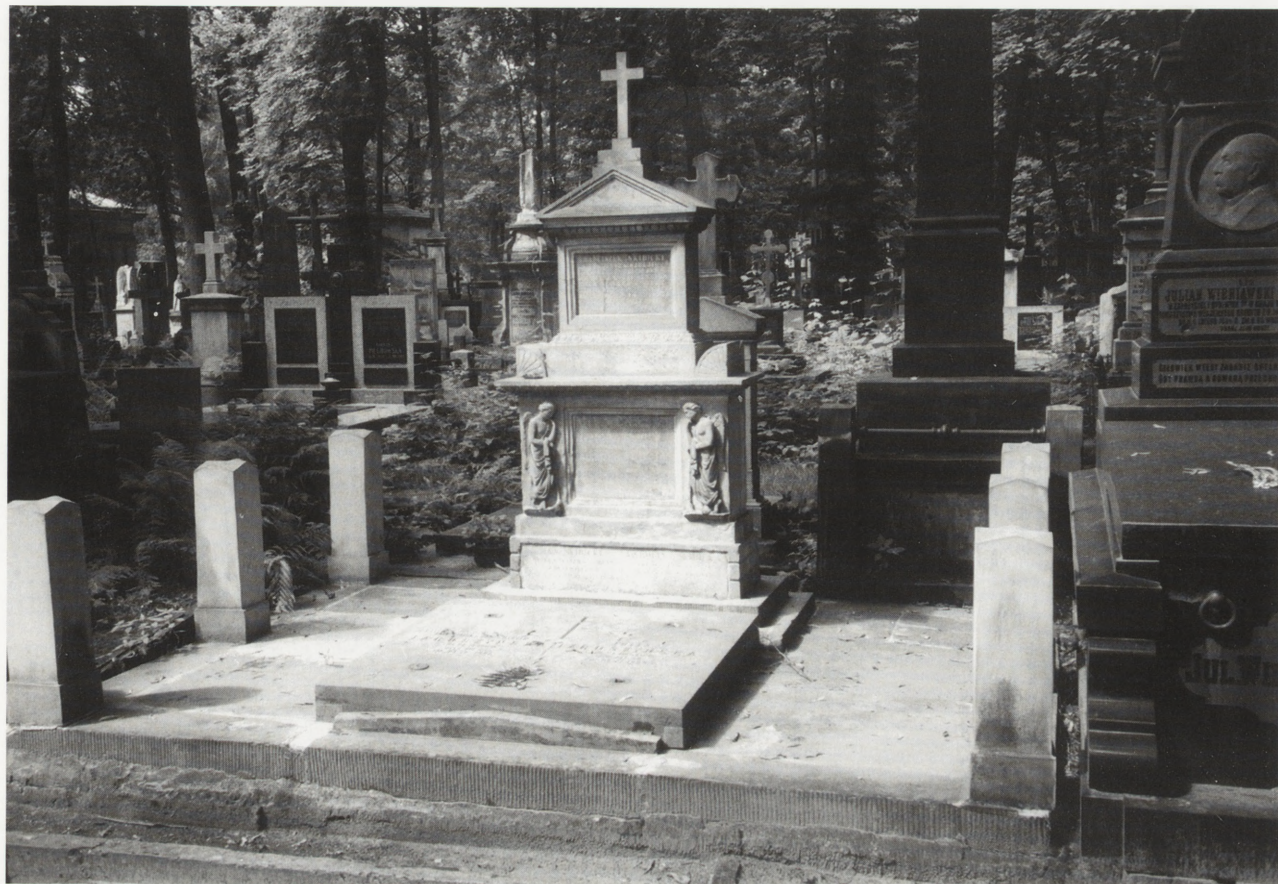
3. Pomnik nagrobny rodziny Skibickich z piaskowca drobnoziarnistego i wapienia zbitego — powtórnie zabezpieczony przed działaniem czynników atmosferycznych na drodze profilaktyki konserwatorskiej, strona południowo-zachodnia. Fot. W. Procyk

3. The Skibicki family gravestone made of fine-grained sandstone and limestone — secondary protection against the impact of atmospheric factors by means of conservation prophylaxis, south-western side. Photo: W. Procyk

czego możemy zaobserwować na przykładzie prób pobranych z pomnika rodziny Skibickich z kwatery 16 po 14 latach ekspozycji⁹ (il. 3). Zmiany mają charakter dwustopniowy. Pierwsza faza polega na powolnym wietrzeniu i wymywaniu filmu z warstewki zewnętrznej połączonym ze wzrostem właściwości hydrofilnych¹⁰. Potem mechanizm przeobrażeń dotyka partii podpowierzchniowych.

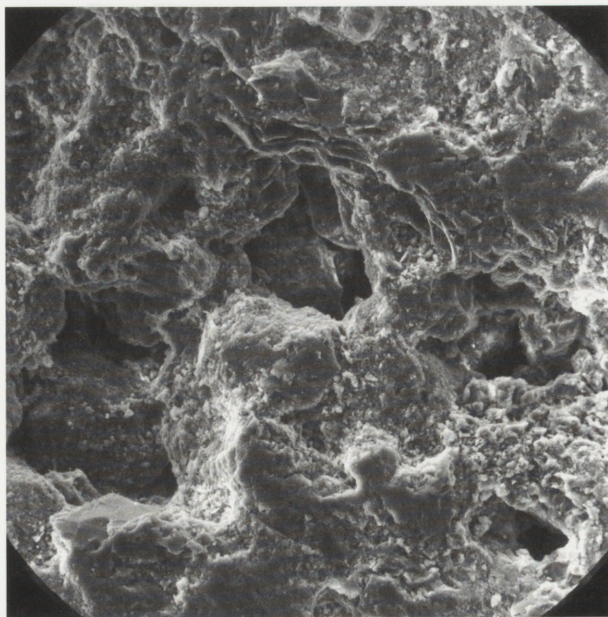
4a. Próbkę 11, powiększenie 200x, widok z góry. Obraz wietrzenia żywicy krzemorganicznej na powierzchni piaskowca. Brak charakterystycznych wyoblen na formach okruchowych. Powraca efekt ostrości konturów na ziarnach nadal scalonych spoiwem. Nagrobek Skibickich. Fot. R. Kopczyński

4a. Sample 11, enlargement 200 x, view from the top. Image of the erosion of organic silicone resin on sandstone surface. The absence of characteristic cambers on crumb forms. The restoration of the effect of vivid contours on grains still kept together by means of binding. The Skibicki family gravestone. Photo: R. Kopczyński

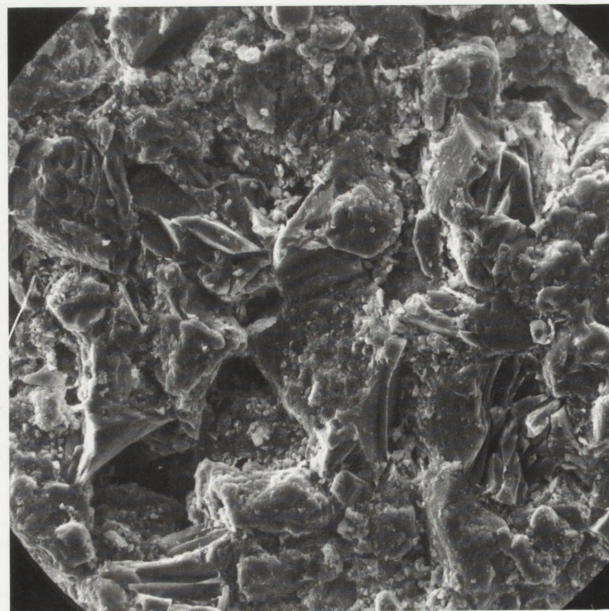
4b. Próbkę 11, powiększenie 260x, przekrój. Ślady żywicy krzemorganicznej zaobserwowane w głębi struktury piaskowca, poniżej 5000 μm od powierzchni. Widoczne spękania i powolny jej rozpad. Nagrobek Skibickich. Fot. R. Kopczyński

4b. Sample 11, enlargement 270x, cross section. Traces of organic silicone resin observed within the structure of sandstone 500 μm below the surface. Visible cracks and slow disintegration. The Skibicki family gravestone. Photo: R. Kopczyński

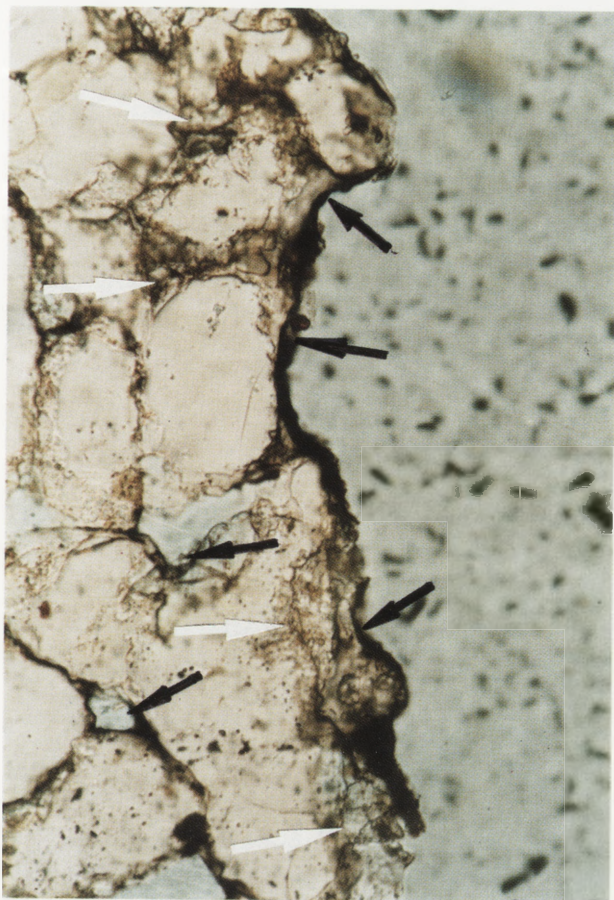
4c. Próbką 9, powiększenie 320x, przekrój — pole szlifowania (po lewej) w świetle przechodzącym przez mikroskop optyczny po podaniu kontrastu Epovac. Obraz próbki z części powierzchniowej pobranej po ponownej impregnacji. Strzałki (czarne) z prawej wskazują rozmieszczenie nowej powłoki hydrofobowej. Białe określają rozlokowanie resztki poprzedniej impregnacji podbarwione m.in. koloidalną formą związków żelaza. Nagrobek rodziny Mianowskich. Fot. R. Kopczyński

4c. Sample 9, enlargement 320x, cross section — grinding field (to the left) in light passing through an optical microscope after the application of the Epovac contrast. Image of the sample from a part near the surface taken after renewed impregnation. Arrows (black) from the right indicate the distribution of new water-repellent coating. White arrows indicate the distribution of the remnants of previous impregnation tinted, i. a. by a colloidal form of iron compounds. The Mianowski family gravestone. Photo: R. Kopczyński

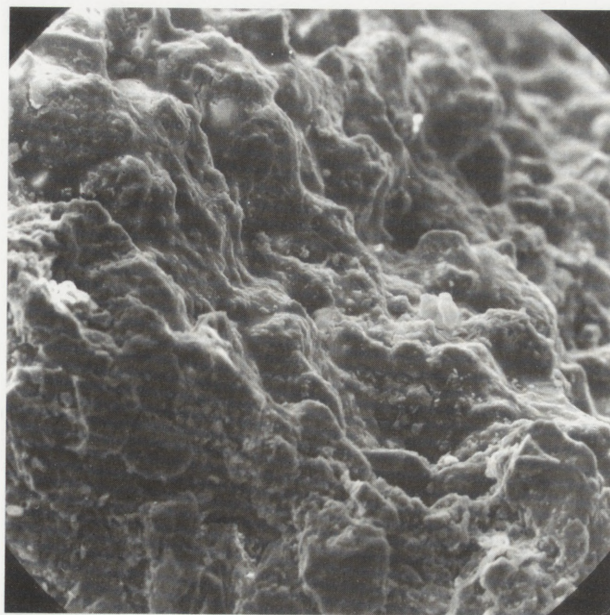
4d. Próbką 7, powiększenie 180x, przekrój. Powierzchnia piaskowca powtórnie pokryta żywicą krzemooorganiczną. Widoczne typowe wyoblenia filmu na formach klastycznych przy grubości powłoki 60 μm (0,06 mm). Zachowana drożność kapilar. Nagrobek Mianowskich. Fot. R. Kopczyński

4d. Sample 7, enlargement 180x, cross section. Surface of sandstone once again covered with organic silicone resin. Visible typical cambers of the film on plastic forms with a coating 60 μm (0.06 mm) thick. Retained patency of the capillaries. The Mianowski family gravestone. Photo: R. Kopczyński

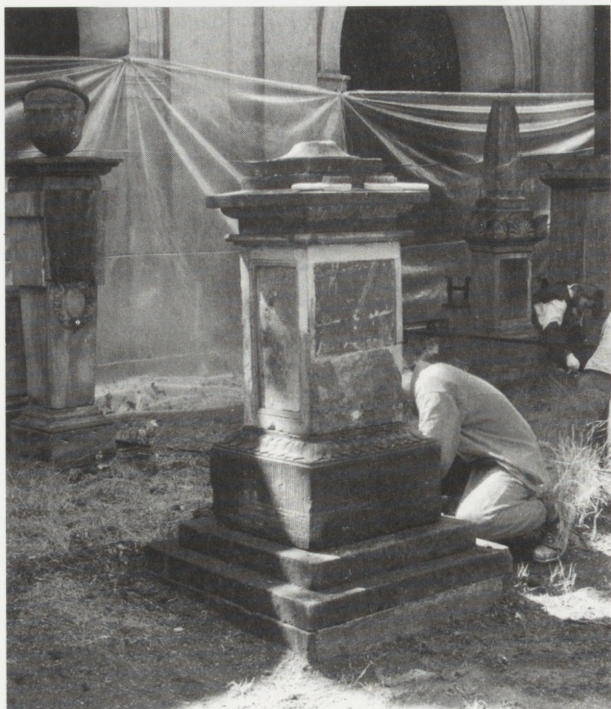
5a. Nagrobek rodziny Ulrichów z piaskowca i wapienia zbitego w trakcie usuwania zanieczyszczeń pochodzenia atmosferycznego, strona północno-wschodnia. Fot. W. Procyk

5a. The Ulrich family gravestone made of sandstone and limestone in the course of the removal of atmospheric impurities — north-eastern part. Photo: W. Procyk

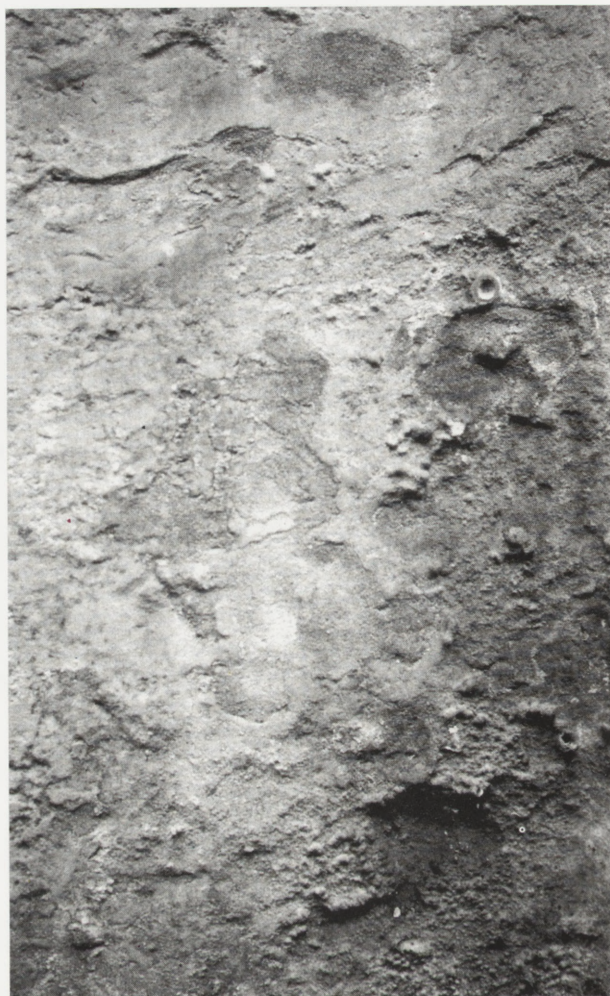
5b. Zmiany estetyczne na jednej ze ścian pomnika wywołane procesem tworzenia się nawarstwień pod szczelną powłoką „epidermy” przesączonej roztworem żywicy E-5, strona południowa — zbliżenie. Fot. W. Procyk

5b. Aesthetic changes on one of the sides of the gravestone caused by the creation of strata underneath the cohesive layer of the “epidermis” saturated with an E-5 resin solution. Southern side, close up. Photo: W. Procyk

zacyjnym panującym wewnątrz naturalnej struktury materiału osadowego, doprowadziły do jego rozsądzenia. Systematyczny przyrost masy w obrębie ognisk tych zmian spowodował wytworzenie się wykwitów i pęcherzy charakterystycznych dla tego procesu (il. 5b). Podczas badań mikroanalitycznych wspomnianych stref natrafiono na ślady obecności impregnatu w miejscach

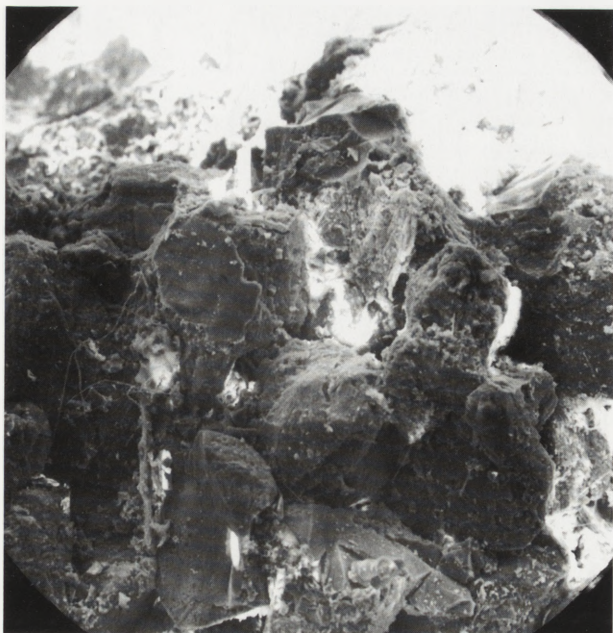
5c. Próbkę 1b, powiększenie 120x, widok z góry. Obraz zluszczonej resztek powłoki na zdeintegrowanych ziarnach kwarcu sklejonych żywicą E-5. Nagrobek rodziny Ulrichów. Fot. R. Kopczyński

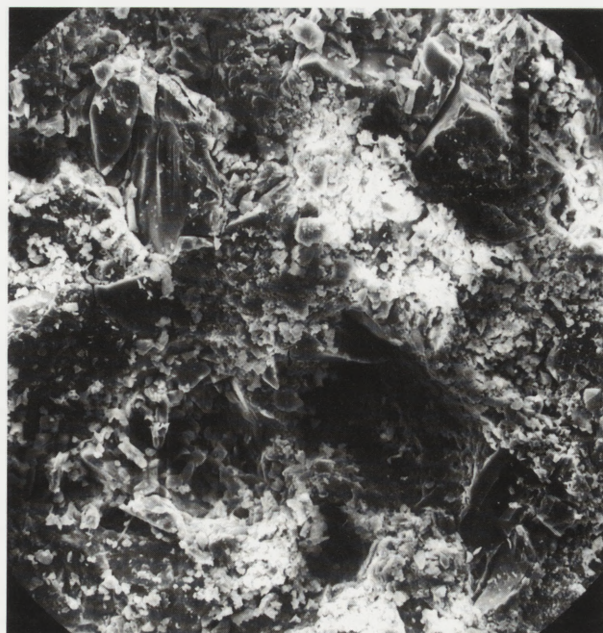
5d. Próbkę 3b, powiększenie 260x — przekrój poprzeczny. Skupiska żywicy E-5 w fazie dezintegracji, wypełniające przestrzeń większych kawern wewnątrz spojonych i bezładnie upakowanych cząstek nawarstwienia. Nagrobek rodziny Ulrichów. Fot. R. Kopczyński

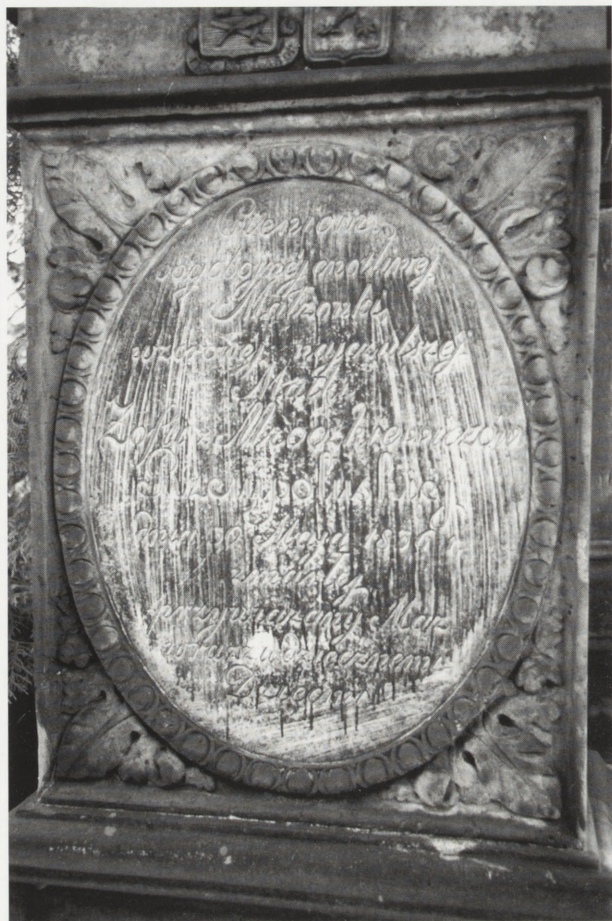
6a. Zmiany estetyczne na płycie epitafijnej z pomnika rodziny Rzempoluskich wywołane procesem wietrzenia powłoki zabezpieczającej z roztworu mikrowosku. Strona zachodnia — zbliżenie. Fot. W. Procyk

6a. Aesthetic changes on epitaph slab from the Rzempoluski family gravestone caused by the erosion of the protective coating made of a microwax solution. Western side, close up. Photo: W. Procyk

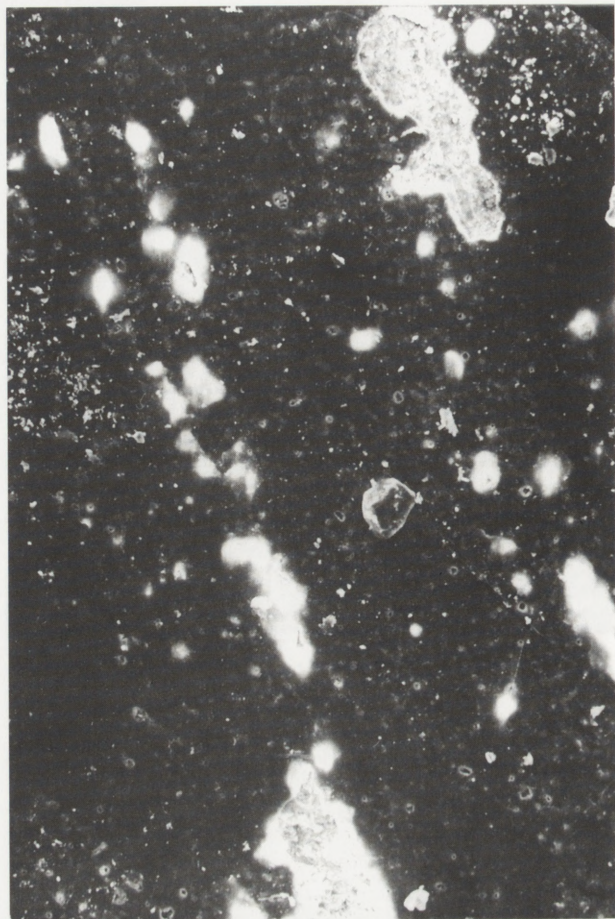
6b. Próbką 6a, powiększenie 99x, widok z góry. Obraz linearnie ukierunkowanych ognisk wietrzenia kalcytu na licu epitafium na resztkach nierówno naniesionej powłoki woskowej. Nagrobek rodziny Rzempoluskich. Fot. R. Koczynski

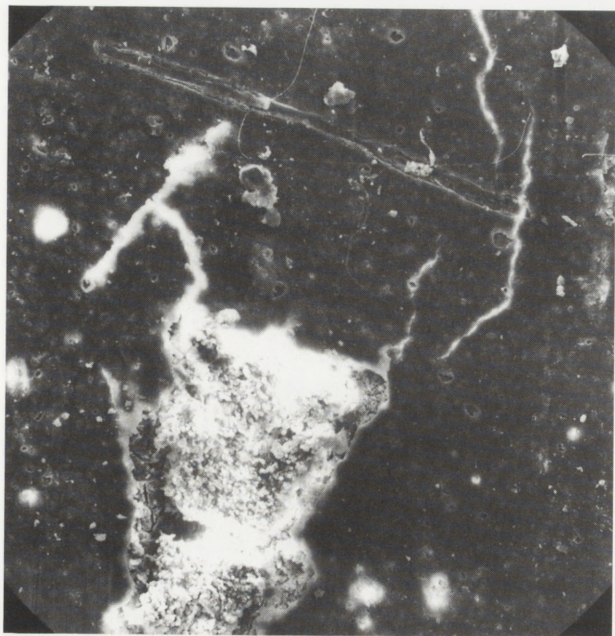
6c. Próbkę 6a, powiększenie 120x, widok z góry. Obraz zwietrzałych bioklastów skupionych w jednym z ognisk erozji kalcytu na licu epitafium na resztkach powłoki zabezpieczającej. Nagrobek rodziny Rzempoluskich. Fot. R. Kopczyński

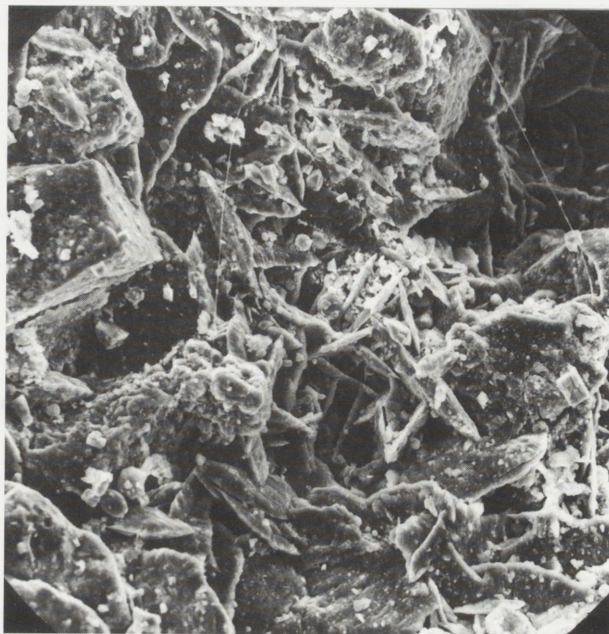
6d. Próbkę 6a, powiększenie 240x, widok z góry. Obraz zwietrzałych okruchów kalcytu (bioklastów) zrosniętych „mostkami” kryształów gipsu skupionych w jednym z ognisk erozji na licu epitafium. Nagrobek rodziny Rzempoluskich. Fot. R. Kopczyński

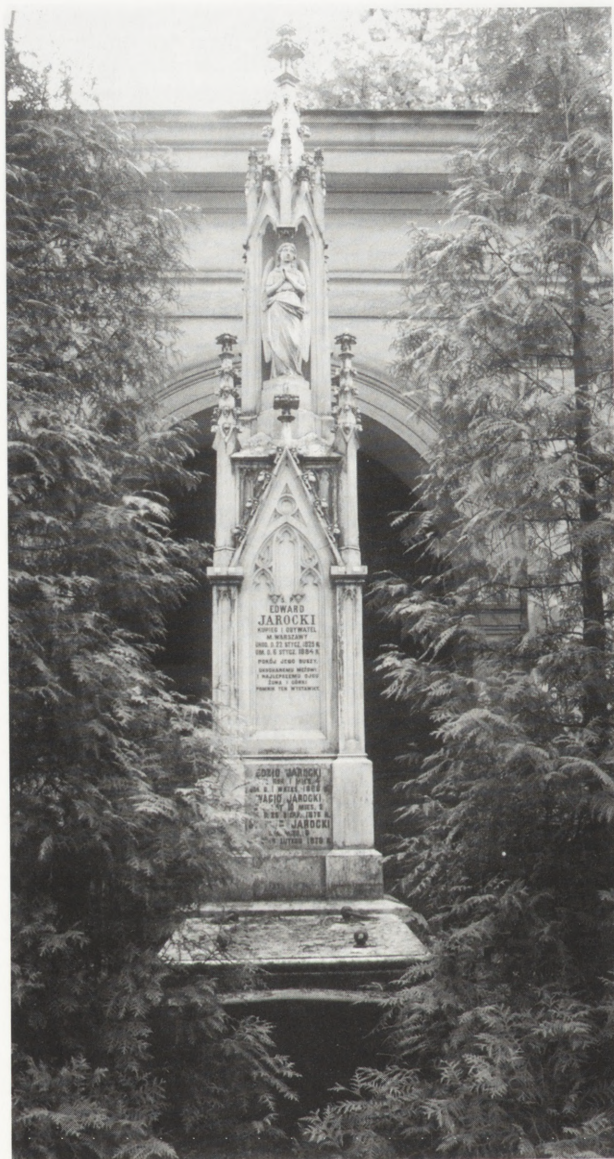
7a. Pomnik nagrobny rodziny Jarockich z marmuru karraryjskiego — w trakcie usuwania zanieczyszczeń pochodzenia atmosferycznego. Widok ogólny, strona północna. Fot. W. Procyk

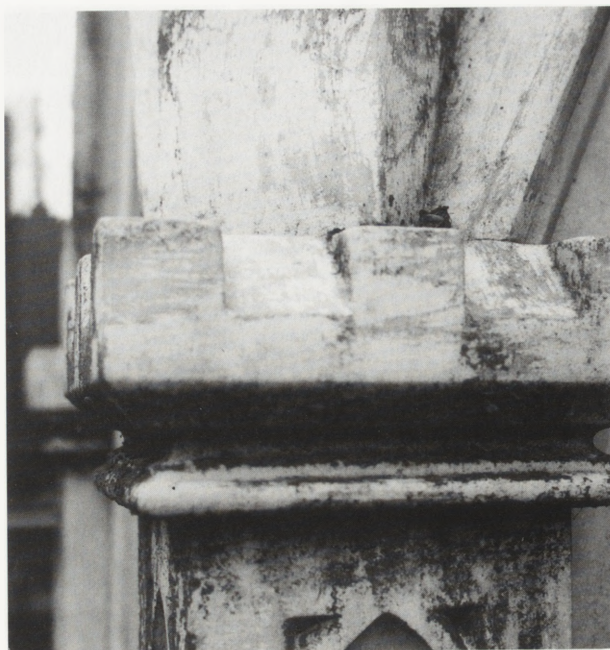
ność kolonii prostych mikroorganizmów z grupy glonów: nitkowatych — *Anaboena Vulgaris* i jednokomórkowych — *Scenedesmus* sp. (il. 7b, 8b i 8c). Ich kultury wegetatywne wytworzyły grube, zielone nawarstwienia przy ogólnej liczebności przekraczającej

7b. Zmiany estetyczne na powierzchni krenelażu jednej ze ścian pomnika wywołane procesem wietrzenia kalcytu na skutek utraty szczelności powłoki zabezpieczającej z roztworu żywicy B-72, strona zachodnia — zbliżenie. Fot. W. Procyk

7b. Aesthetic changes on the surface of the crenellation of one of the sides of the gravestone caused by calcite erosion due to the loss of the airtightness of the protective coating made of a B-72 resin solution. Western side, close up. Photo: W. Procyk

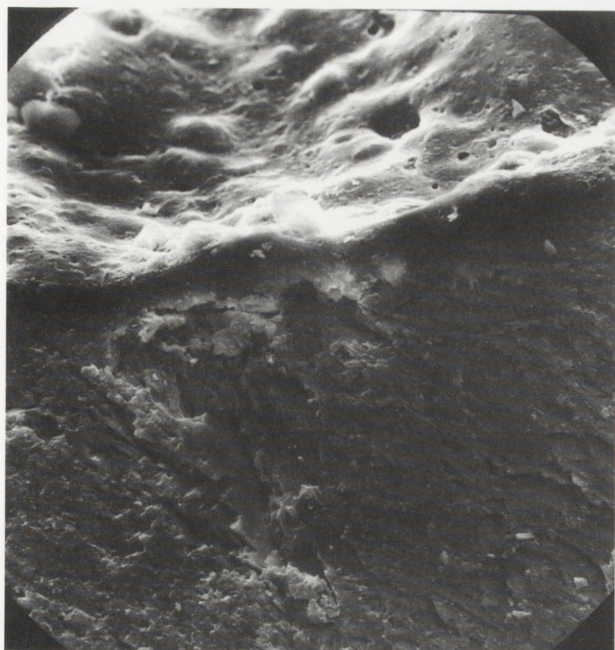
7c. Próbkę 5a, powiększenie 480x, przekrój poprzeczny. Obraz perforowanej powłoki żywicy B-72 i zmian erozyjnych kalcytu w mikroporach pod jej powierzchnią. Nagrobek rodziny Jarockich. Fot. R. Kopczyński

7c. Sample 5a, enlargement 480 x, cross section. Image of the perforated surface of B-72 resin and erosion changes of calcite in micropores underneath its surface. The Jarocki family gravestone. Photo: R. Kopczyński

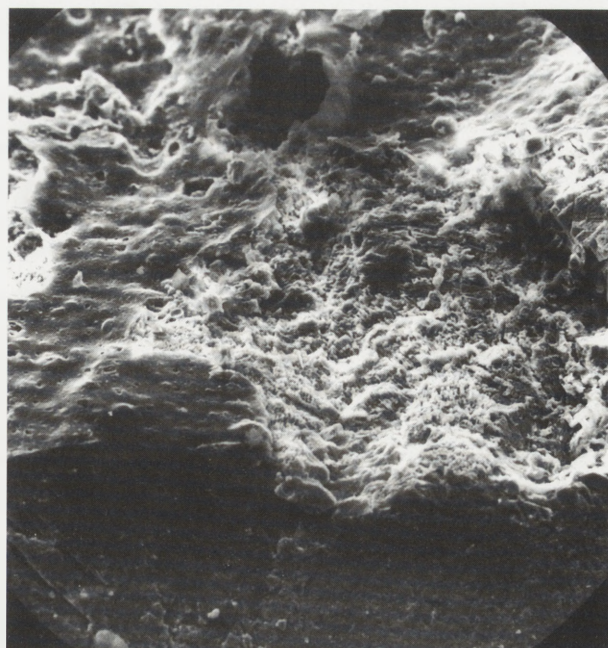
7d. Próbkę 5a, powiększenie 180x. Obraz resztek perforowanej powłoki na powierzchni marmuru i zwietrzałych okruchów kalcytu skupionych w ogniskach erozji — przekrój próbki. Nagrobek rodziny Jarockich. Fot. R. Kopczyński

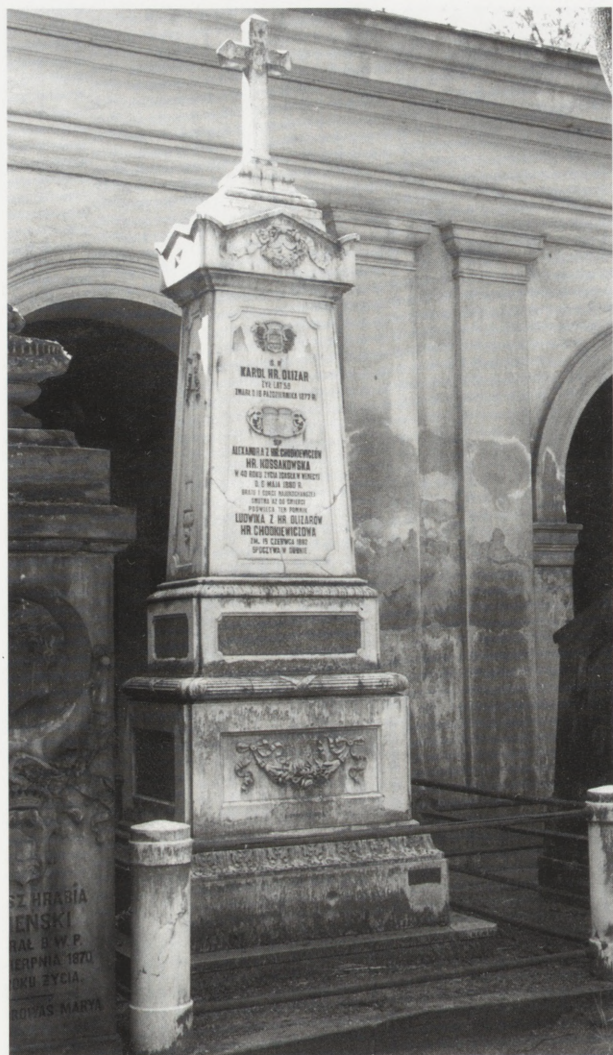
8a. Pomnik nagrobny rodziny hr. Olizara z marmuru karraryjskiego. Widok ogólny, strona północna. Fot. M. Jackowski

8a. Family gravestone of Counts Olizar made of Carrara marble. General view, northern side. Photo: M. Jackowski

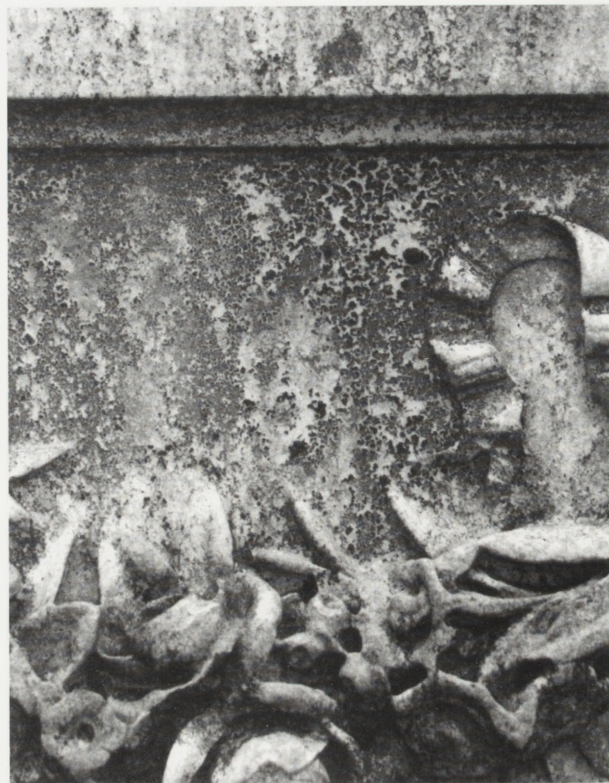
8b. Zmiany estetyczne na powierzchni płaskorzeźbionej płyciny wywołane utratą szczelności powłoki zabezpieczającej z roztworu żywicy B-72 i gwałtownym przyrostem kolonii mikroorganizmów, strona północna, zbliżenie. Fot. W. Procyk

8b. Aesthetic changes on the surface of the bas relief caused by the loss of the airtightness of the protective coating made of B-72 resin solution and a rapid growth of a colony of microorganisms. Northern side, close up. Photo: W. Procyk

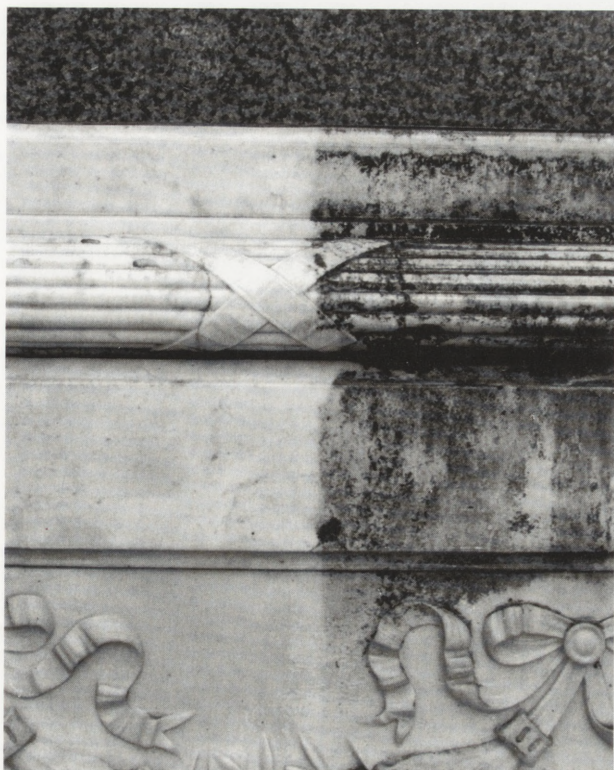
8c. Brunatnoszare przebarwienia na powierzchni płaskorzeźbionej płyciny — pozostałości zwięzłej żywicy B-72 i mikroorganizmów po oczyszczeniu, strona północna — zbliżenie. Fot. W. Procyk

8c. Brown-grey hues on the surface of the bas relief surface — remnants of eroded B-72 resin and microorganisms after cleaning. Northern side, close up. Photo: W. Procyk

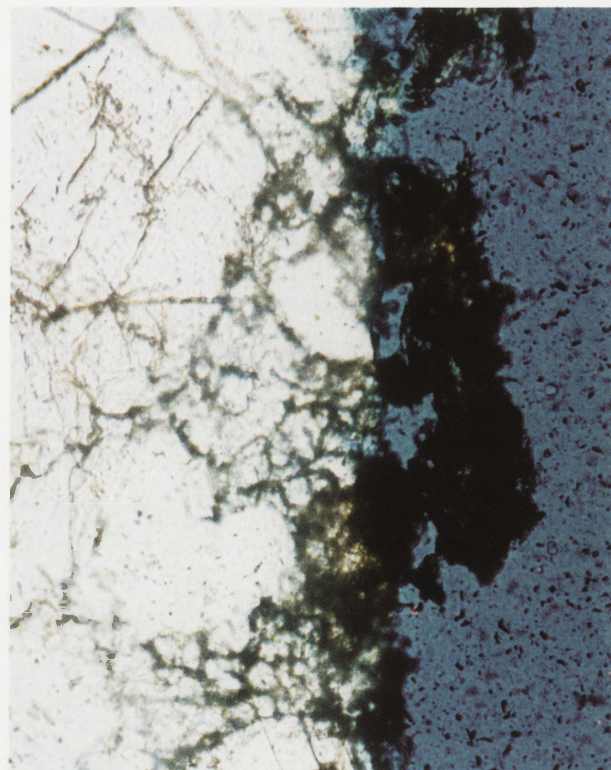
8d. Próbką 9b, powiększenie 160x, obraz szlif w świetle przechodzącym przez mikroskop optyczny po podaniu kontrastu Eповac. Mikroorganizmy zakotwiczone w ogniskach dezintegracji granularnej pod perforowaną powłoką B-72. Nagrobek rodziny hr. Olizara. Fot. R. Kopczyński

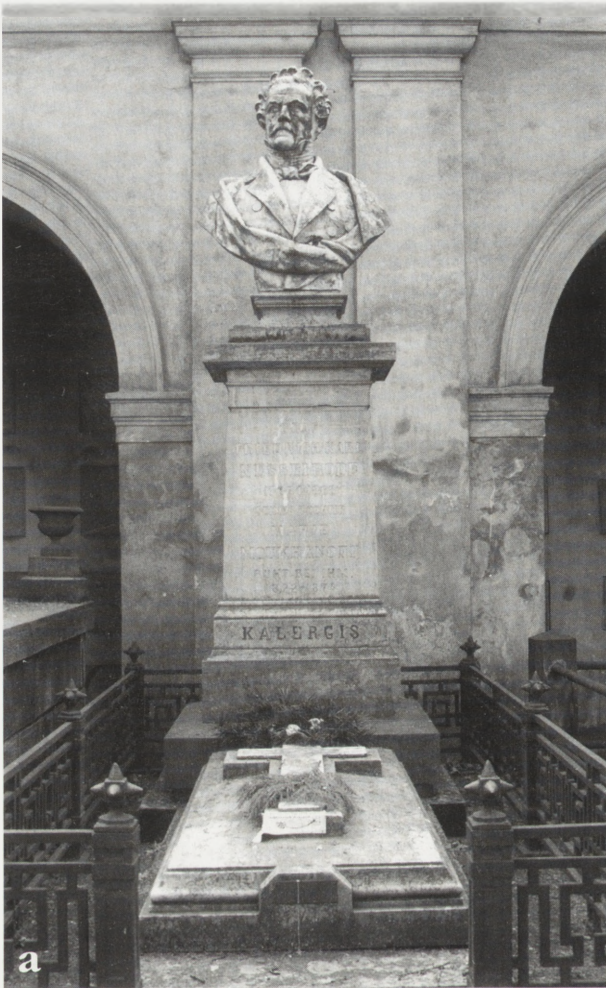
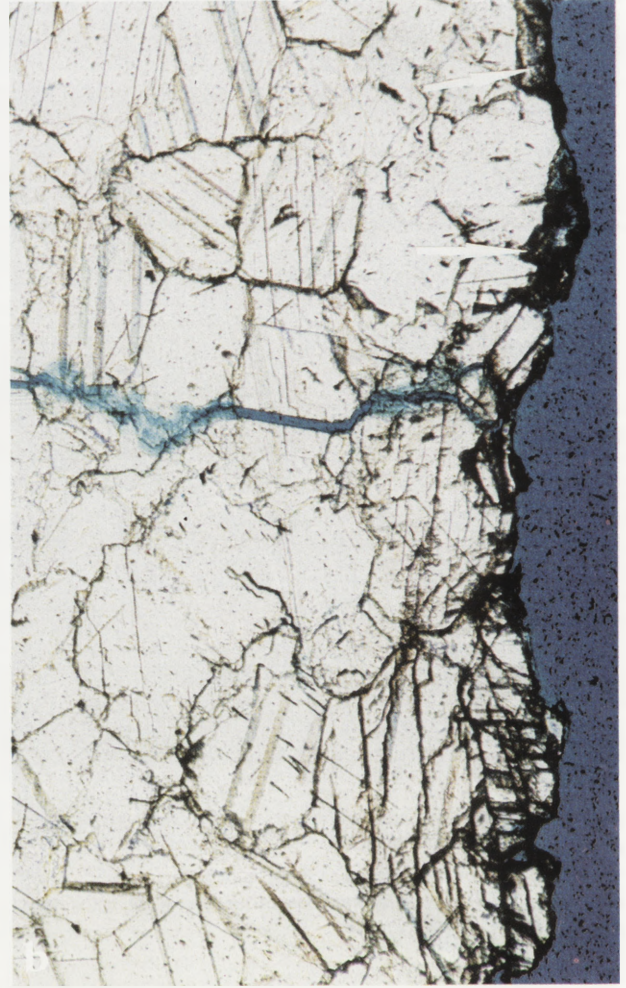
9a i b. Pomnik nagrobny rodziny Nesselrode z różnych gatunków marmuru. Z lewej: widok ogólny, strona północna. Fot. M. Jackowski. Z prawej: obraz dezintegracji granularnej marmuru w strefie przypowierzchniowej w szlifie cienkim, próbka 9b przy powiększeniu 80x w świetle przechodzącym przez mikroskop optyczny po podaniu kontrastu Epovac. Fot. R. Kopczyński

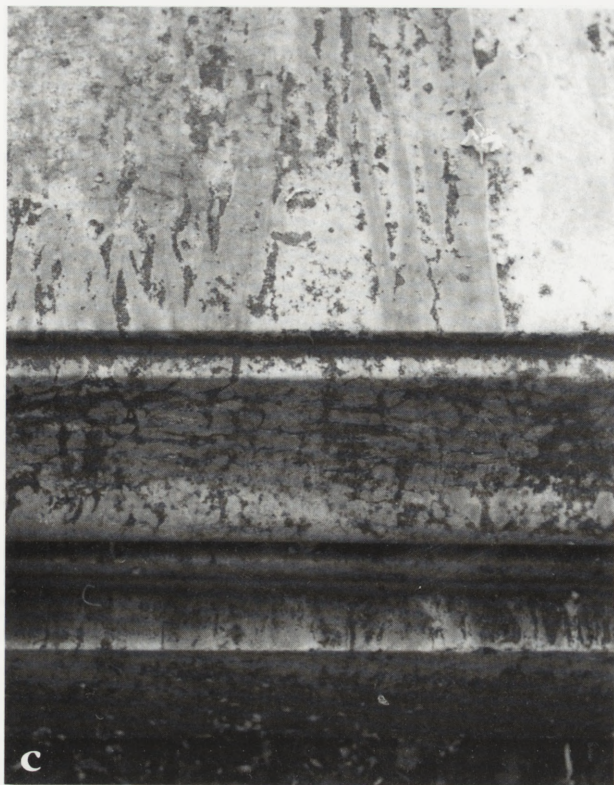
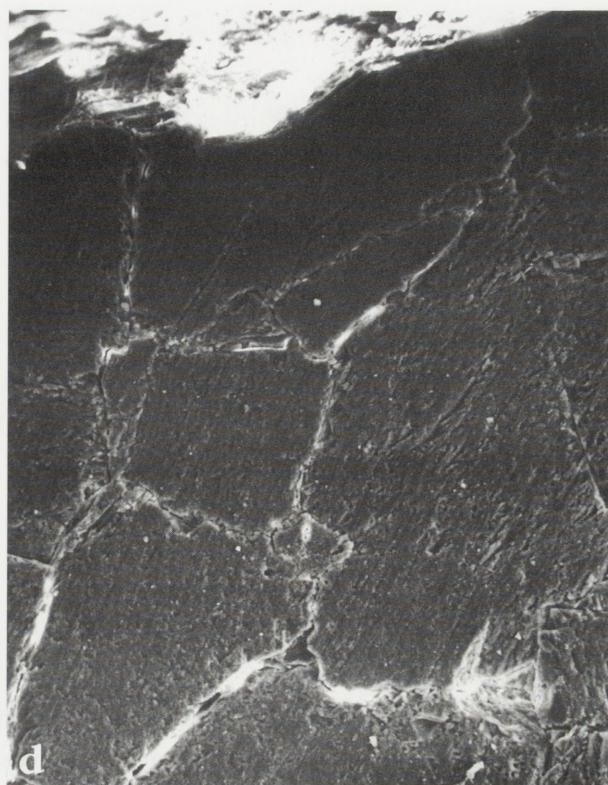
9c i d. Pomnik nagrobny rodziny Nesselrode. Ogniska dezintegracji granularnej na poziomej płycie pod powłoką z żywicy B-72 w skali „makro”, z lewej — fot. W. Procyk; z prawej — SEM, próbka 7b, powiększenie 150x, początkowa faza dezintegracji kryształów kalcytu w strefie przypowierzchniowej popiersia, fot. „mikro” R. Kopczyński

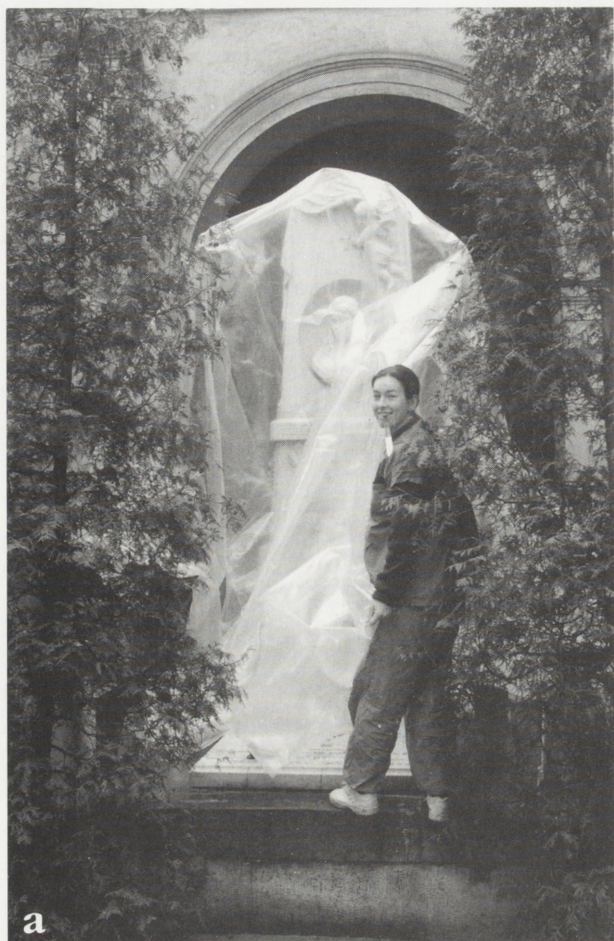
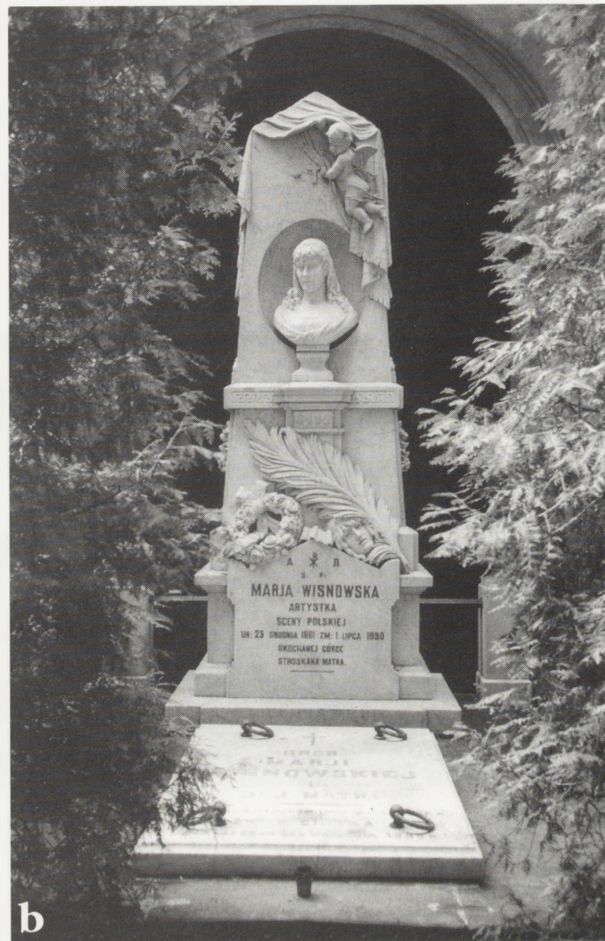
10a i b. Pomnik nagrobny M. Wisnowskiej z marmuru karraryjskiego, kompozycja po zakończeniu zabiegów profilaktycznych, strona północna. Fot. W. Procyk

10a and b. The gravestone of M. Wisnowska made of Carrara marble, composition after the completion of prophylactic operations — northern side. Photo: W. Procyk

Po tym zabiegu, płaszczyzny dotychczas wrażliwe na zawilgocenie ponownie uodporniły się. Dalsze czynności skoncentrowano na uzupełnieniu ubytków i szczelnym wypełnieniu fug. Zastosowano masy uzupełniające na bazie spoiw krzemooorganicznych (Adhesil K1). Powierzchnie elementów bogato rzeźbionych, bardzo zwietrzałe i pozbawione od dawna efektów wzmocnienia oraz właściwości hydrofobowych użytych preparatów, po przewiezieniu do pracowni konserwatorskiej wzmocniono preparatem Funcosil Stein-festiger 300 (Remmers). Po zakończeniu prac zostały
