## Renowacja sali obsługi interesantów w zespole budynków pocztowych w Szczecinie przy ul. Dworcowej

Ochrona Zabytków 53/3 (210), 307-314

## RENOWACJA SALI OBSŁUGI INTERESANTÓW W ZESPOLE BUDYNKÓW POCZTOWYCH W SZCZECINIE PRZY UL. DWORCOWEJ

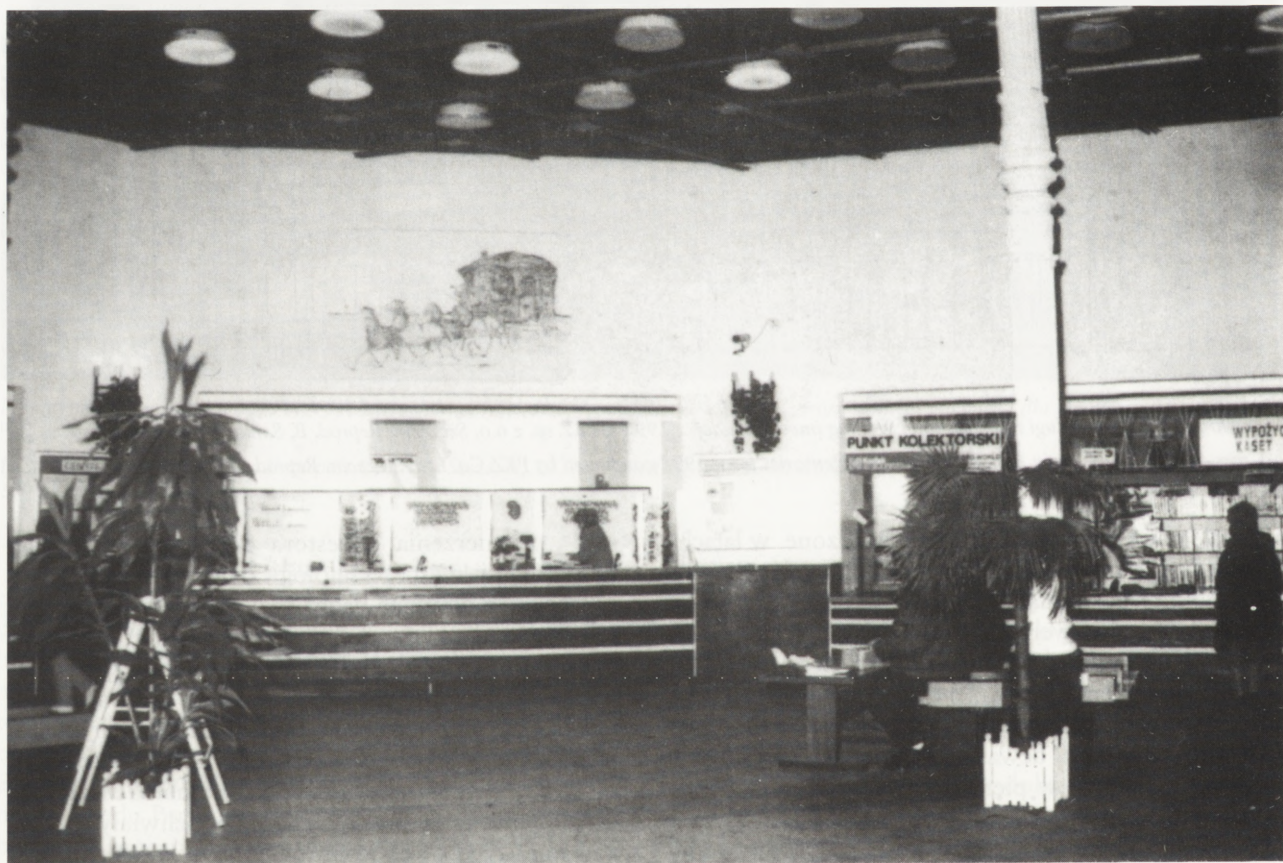
2. Sala obsługi interesantów, stan przed renowacją, 1991 r. Zdjęcie z folderu Urzędu Przewozu Poczty. Reprod. B. Sańko

3. Main hall, state prior to renovation, 1991. Photograph from a leaflet by the Post Office Transport Centre. Reprod.: B. Sańko

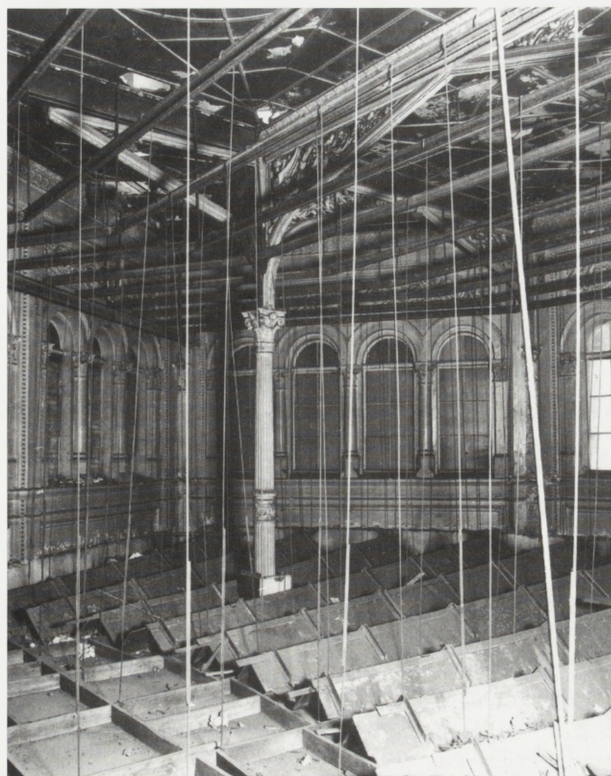
4. Fragment wnętrza sali obsługi interesantów poniżej historycznego świetlika; stan z 1975 r. Do stalowych szyn, opartych na belkach wktutych w ściany, podwieszony był wtórny strop; nieznacznie powyżej tego stropu wyraźnie widoczna granica, do której skuto wszystkie elementy pierwotnego wystroju. Fot. A. Smolny, neg. PKZ Szczecin

4. Fragment of the interior of the main hall below the historical skylight, state in 1975. The steel bars, based on beams installed into the walls, supported a second ceiling; slightly above this level — a distinctly visible limit, up to which all the elements of the original decoration were removed. Photo: A. Smolny, neg.: PKZ branch in Szczecin

Już demontaż wtórnego stropu wraz z całą jego konstrukcją nośną (składającą się ze stalowych wieszaków i podciągów, opartych w wykutych w ścianach gniazdach), dodatkowo podwieszono do dolnego oryginalnego świetlika, pozwolił na przywrócenie proporcji wnętrza. Był to pierwszy, widowiskowy etap rozpoczętych prac.

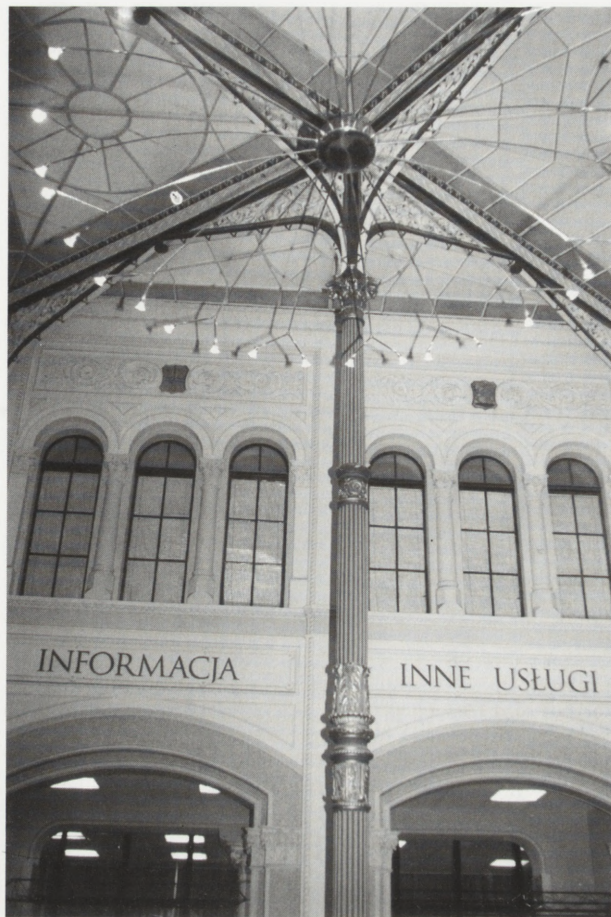
5. Wnętrze sali po przeprowadzonych pracach renowacyjnych i modernizacyjnych, stan w 2000 r. Fot. B. Makowska

5. Interior of the hall after renovation and modernisation, state in 2000. Photo: B. Makowska

Kolejno usuwano wieloletnie pokłady kurzu i śmieci, szczególnie uciążliwe w części powyżej wtórnego stropu, oraz zdejmowano nawarstwienia farb olejnych z detali gipsowych, żeliwnych i ścian. Konstrukcja świetlika wymagała oczyszczenia z rdzy, uzupełnienia brakujących elementów i powtórnego oszklenia. Zastosowano przy tym, ze względów bezpieczeństwa, szkło klejone. W pasach, które na projekcie zaznaczone są jako witrażowe, zamontowano szkło barwione o odcieniu pastelowej zieleni<sup>32</sup>. Zrekonstruowano brakujące elementy odlewów gipsowych, przesłon blaszanych, figuralne azury metalowe i elementy konstrukcji świetlika, przeprowadzono remont ścian pomiędzy świetlikami i remont świetlika górnego z pełną wymianą szklenia na bezpieczne.

Prace części parterowej oparte były na działaniach rekonstrukcyjnych z uwagi na całkowity brak elementów oryginalnych. Po odsłonięciu z przemurowań historycznych, czytelnych wykrojów dolnych arkad można było jednak przystąpić do odtworzenia pełnej dekoracji tej sali. Powyżej linii, od której zbito całą dekorację, zachowały się na szczęście fragmenty wystroju wska-

zujące, że na parterze, tak jak i powyżej, zrealizowano wersję projektową z opracowania autorskiego, do jakiego udało się dotrzeć. Ślady na ścianach po demontażu narożnych kolumn, analogicznych do zachowanych pośrodku sali, również wspierających strop, po analizie materiałów archiwalnych pozwoliły na ich odtworzenie. Zrekonstruowano też pilastry i listwy stanowiące oprawę dolnych partii ścian. Z uwagi na otwarty charakter wnętrz parteru, widocznych od strony sali, integralną jej część stanowią boczne arkady, oparte na pojedynczych, masywnych kolumnach. Znajdują się one poza obrysem najbliższego obejścia, za okienkami. Odsłonięte spod przemalowań ornamenty roślinno-geometryczne, umieszczone na zwornikach tych arkad, również zostały poddane konserwacji.
