Zabytki sztuki, rzemiosła artystycznego i techniki w Poznaniu w latach 1990-1999

Ochrona Zabytków 53/4 (211), 377-388

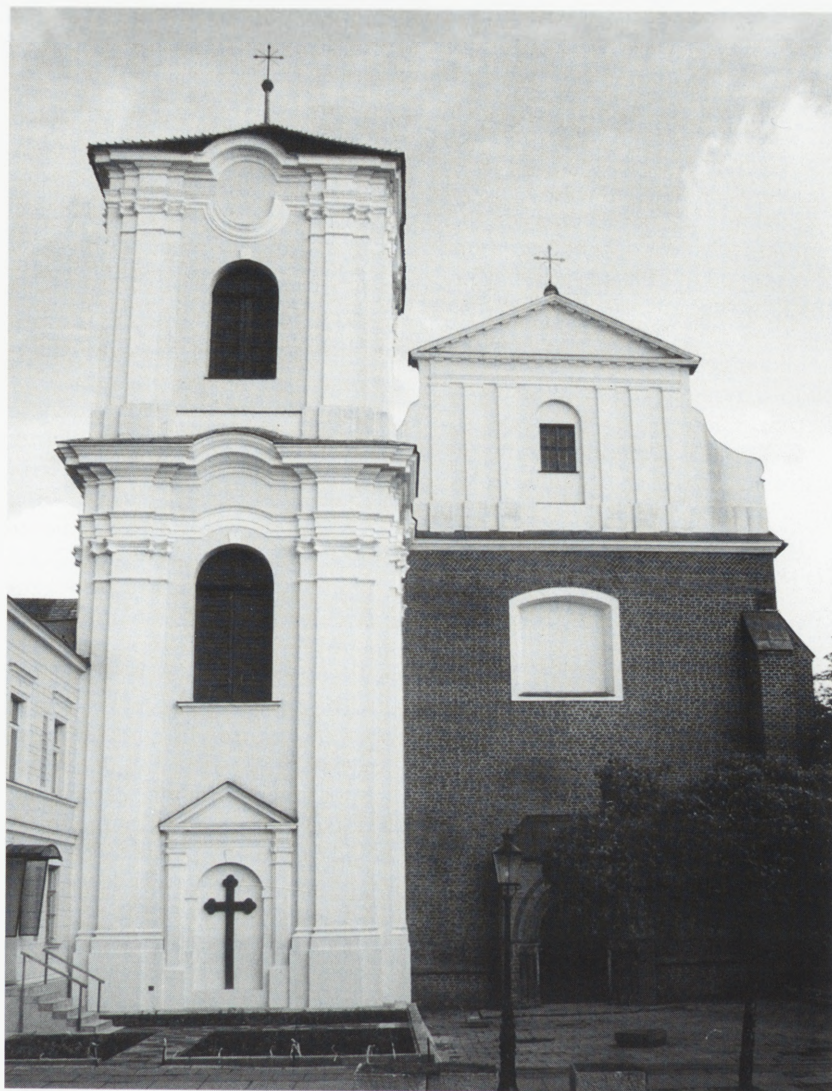
Poznań, kościół klasztorny jezuitów p.w. św. Najświętszego Serca Jezusowego i Matki Boskiej Pocieszenia, wieża po konserwacji. Fot. J. Miecznikowski

W 1997 r. wykonano prace re-
nowacyjne i malowanie wieży
kościółka.

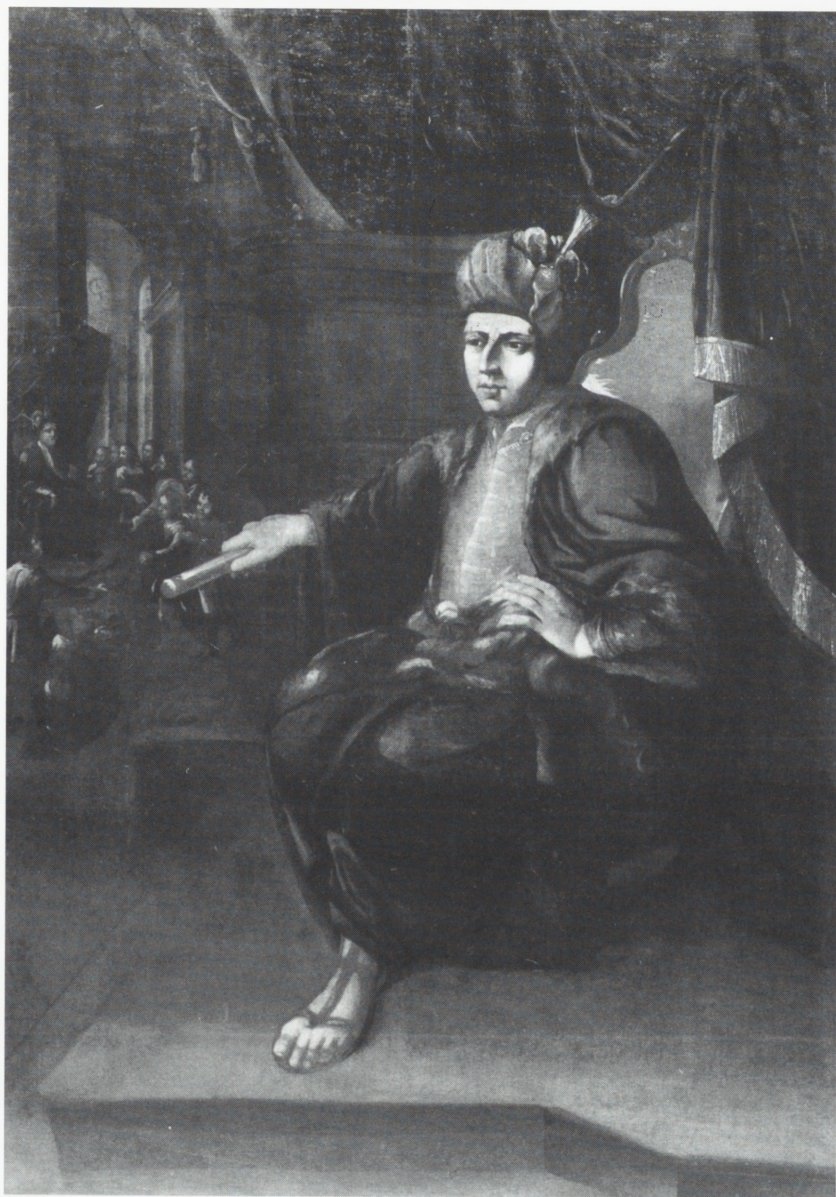
Obrazy były bardzo zniszczone: pofalowane płótno miało liczne ubytki i uszkodzenia przy krawędziach, obrazy były silnie zabrudzone, warstwa malarska była spękana, z licznymi ubytkami pokrywającymi się z ubytkami zaprawy, pociemniałym werniksem; w złym stanie było skruszałe płótno dublażowe (pleśń, grzyby). Nr rej. B 155 z 28 VII 1998 r.

Poznań, kolegiata farna p.w. św. Stanisława bp. — „Józef Patriarcha”, obraz olejny z 1 poł. XVIII w. Fot. J. Miecznikowski

Przeprowadzono pełną konserwację: oczyszczono odwrocia płócien po rozdublowaniu oraz lica obrazów, usunięto werniks, przelaminowania, zabrudzenia, dokonano dublażu na nowe płótno, uzupełniono ubytki płócna (głównie w partii kraje), zaprawy i warstwy malarskiej (wraz z miejscową jej rekonstrukcją), na odwrociach dwóch obrazów (*Król Salomon* i *Salvator Mundi*) odkryto inicjały i datę: *F. S. 1783*.

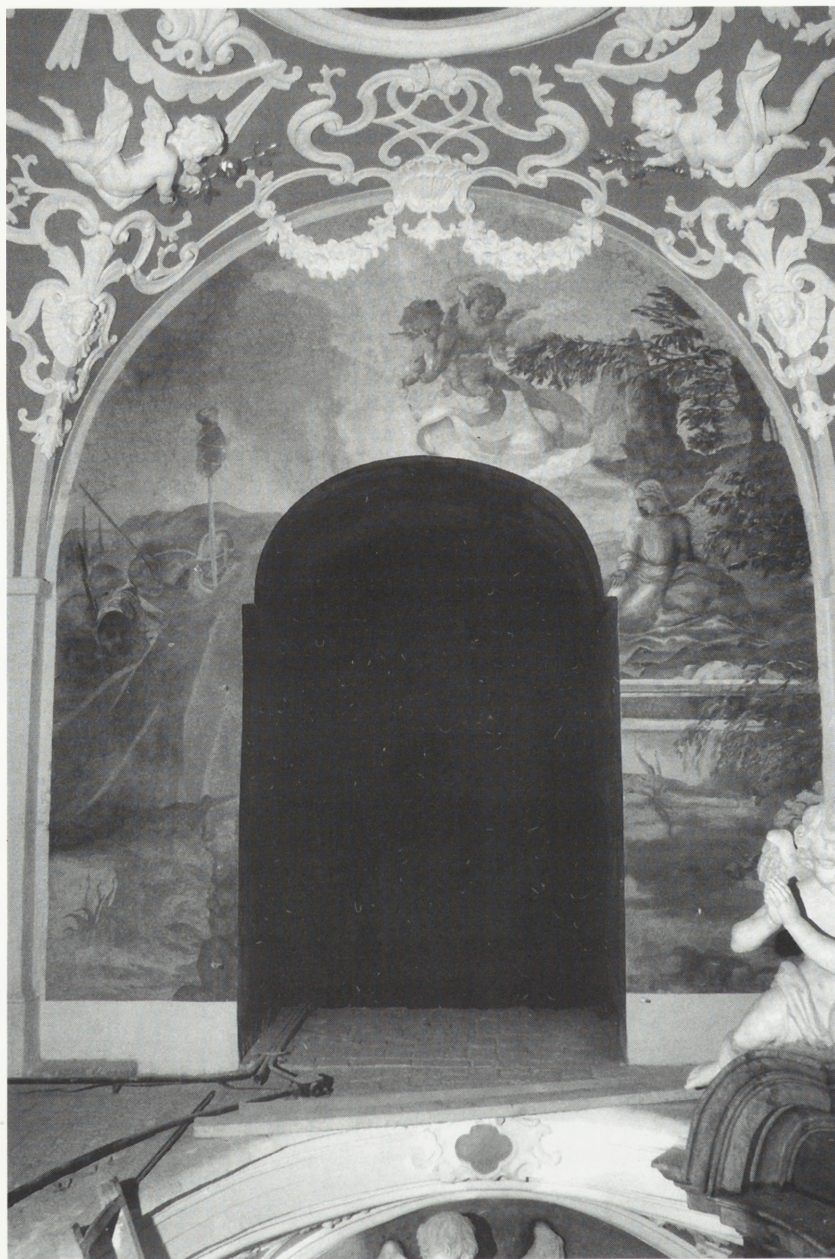
Powierzchnia polichromii była zniszczona w 40–50% przez jej nasiekanie w trakcie wykonywania wtórnych tynków i wystroju sztukatorskiego na sklepieniu, tynki były odspojone od podłoża, częściowo rozłożone przez działanie wody i przemarzanie, odnotowano liczne ubytki formy rzeźbiarskiej zachowanej w negatywie oraz wysolenia.

Poznań, kolegiata farna p.w. św. Stanisława bp., kaplica p.w. Matki Boskiej Nieustającej Pomocy — odsłonięta scena „Zmartwychwstania” (?) na ścianie wschodniej. Fot. J. Miecznikowski

Prace konserwatorskie prowadzono wyłącznie na ścianie zachodniej i wschodniej kaplicy, natomiast w partiach sklepienia wykonano sondy 10 x 10 cm dla celów dokumentacyjnych, oczyszczono powierzchnię polichromii przez usunięcie wtórnej warstwy tynku i zabrudzeń, podklejono odpajające się fragmenty tynku z malowidłem, uzupełniono ubytki tynku, utrwalono polichromię, wykonano punktowanie oraz rekonstrukcję formy lub kolorystyki w miejscach, gdzie stan zachowania na to pozwalał, partie dużych ubytków scalono kolorystycznie plamą wibrującą. Na sklepieniu drugiego przęsła kaplicy, po usunięciu rozłożonych tynków i nałożeniu nowych, wykonano rekonstrukcję ornamentalną w postaci dekoracji malarskiej, nawiązującej do zachowanych w negatywie sztukaterii — jako *pendant* do barokowego wystroju sztukatorskiego położonej przeciwległe empory wschodniej. Sceny *Nawiedzenia* i *Ucieczki do Egiptu* — przemalowane, zabrudzone, słabo czytelne, zawilgocone, odspojone od podłoża, z licznymi drobnymi ubytkami — oczyszczono, uzupełniono i po zapoznaniu się z odkrywkami ilustrującymi stan zachowania warstwy spodniej zdecydowano się je pozostawić; scenę *Wniebowzięcia* z licznymi pęcherzami, odspojeniami i ubytkami warstwy malarskiej oczyszczono, utrwalono i uzupełniono ubytki; wystrój sztukatorski oczyszczono z nawarstwień lakieru i zrekonstruowano ubytki. Ołtarz z bardzo silnie po-

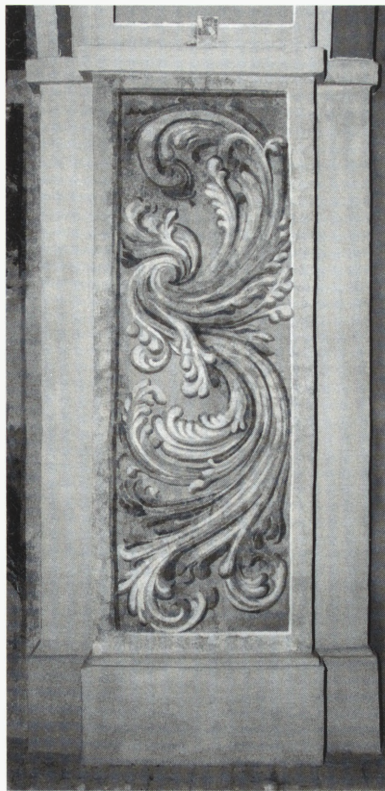
Poznań, kolegiata farna p.w. św. Stanisława bp., kaplica p.w. Matki Boskiej Nieustającej Pomocy — pilaster z odsłoniętym malowanym akantem na ścianie zachodniej. Fot. J. Miecznikowski

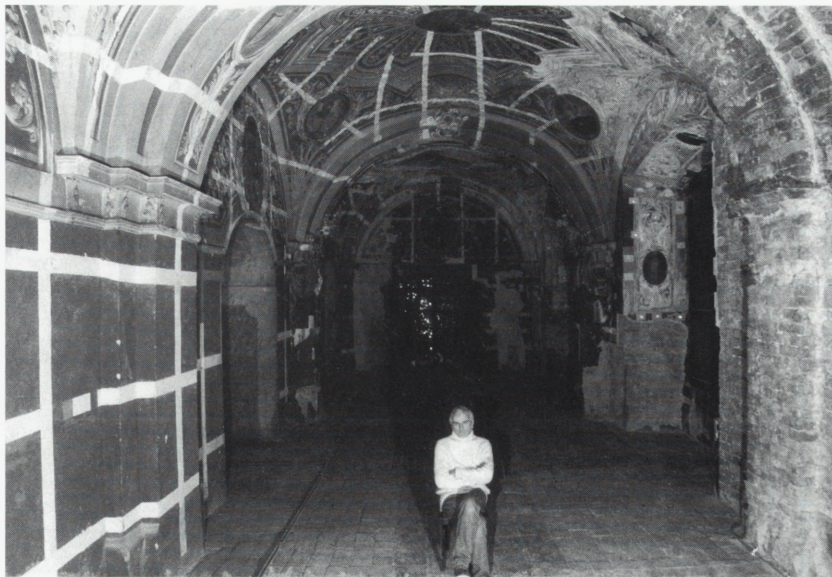
Stan zachowania wystroju empory był katastrofalny — silne zawilgocenia ściany zachodniej i południowej części sklepienia, warstwa malarska spęcała z tendencjami do odpajania się i osypywania, z licznymi ubytkami, prze-

tarciami i mechanicznymi uszkodzeniami, przemalowaniami, wtórne tynki częściowo zniszczone, liczne ubytki wystroju sztukatorskiego.

Poznań, kolegiata farna p.w. św. Stanisława bp., empora zachodnia — stan przed konserwacją. Fot. J. Miecznikowski

Przeprowadzono kompleksowe prace: związano tynk z podłożem, podklejono odspojenia między warstwami tynku, odsolono tynki i sztukaterie, zdezynfekowano, oczyszczono powierzchnie malowideł, monochromii i sztukaterii, usunięto przemalowania, punkto-

wano ubytki polichromii, uzupełniono ubytki tynku, wykonano częściową rekonstrukcję sztukaterii i częściowe ich pozłocenie, przywrócono pierwotną, jasnoszarą kolorystykę tła na sklepieniu. W czasie prac odkryto na ścianie południowej kilka warstw tynku barwionego na kolor różowy, czerwony oraz warstwę z relikami dekoracji malarskiej w postaci szarobiałej tkaniny ze złotą bordiurą — co zostało zdokumentowane.

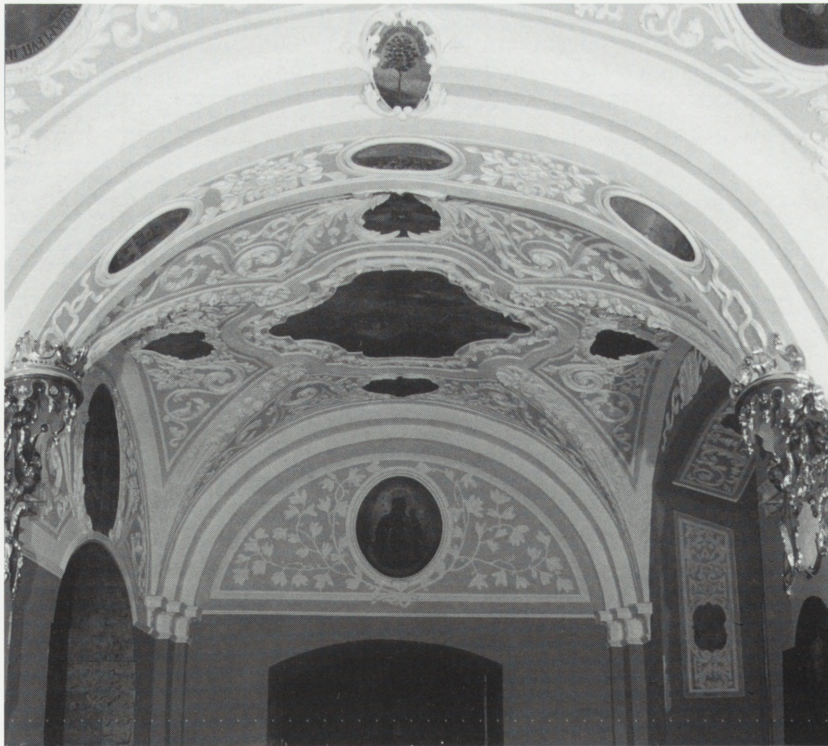
Poznań, kolegiata farna p.w. św. Stanisława bp., empora zachodnia po pracach konserwatorskich. Fot. J. Miecznikowski

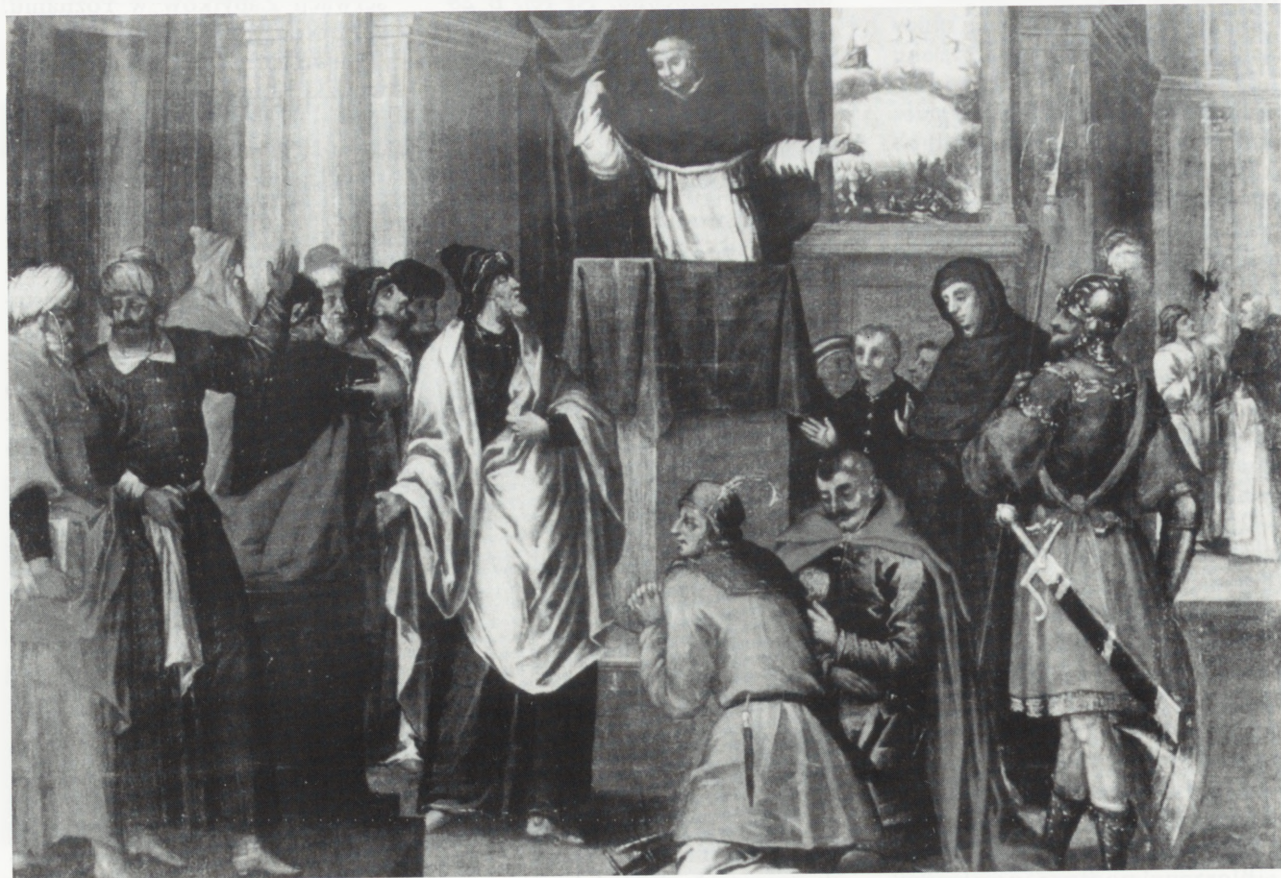
Obrazy były zabrudzone, zniszczone, z pęcherzami oraz ubytkami warstwy malarskiej i płótna, słabo czytelne, o pociemniałym kolorycie i werniksie. Kompleksowe prace konserwatorskie polegały m.in. na usunięciu płótna dublażowego, przemalowań i werniksów, oczyszczeniu płótna, uzupełnieniu ubytków płótna i warstwy malarskiej wraz z zaprawą, dublażu na nowe płótno, opracowaniu powierzchni kitów, werniksowaniu i punktowaniu.

Poznań, kościół klasztorny oo. dominikanów p.w. Królowej Różańca Świętego — „Kazanie św. Wincentego Ferreriusza”, obraz olejny z 1 poł. XVII w., warsztat Tomasza Dolabelli, po konserwacji. Fot. archiwum Miejskiego Konserwatora Zabytków

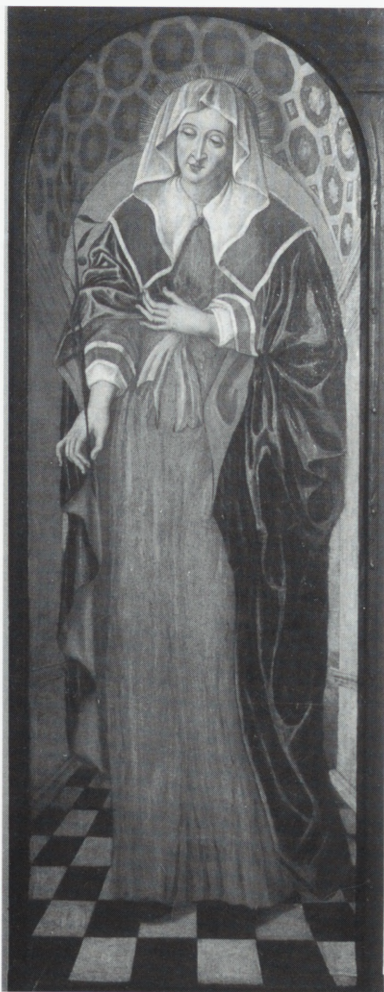
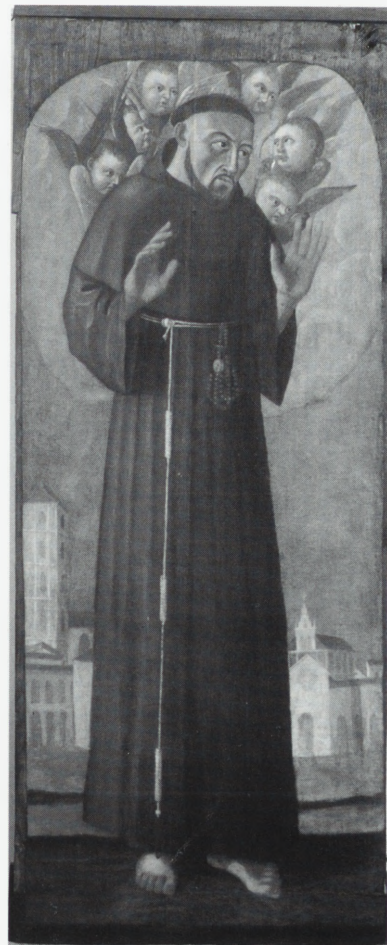
Poznań, kościół klasztorny oo. franciszkanów p.w. św. Antoniego Padewskiego, obrazy z ołtarza w kaplicy p.w. Matki Bożej w Cudy Wielmożnej — „Św. Anna” i „Św. Franciszek” (obrazy po odslonięciu). Fot. J. Miecznikowski

Przeprowadzono pełną konserwację drewnianej konstrukcji ołtarza, snycerki, rzeźb, srebrzeń, złocień, zrekonstruowano i uzupełniono ubytki, wymieniono spróchniałe elementy, naprawiono oryginalny mechanizm obrotowo-przesuwowy ołtarza, zakonserwowa-

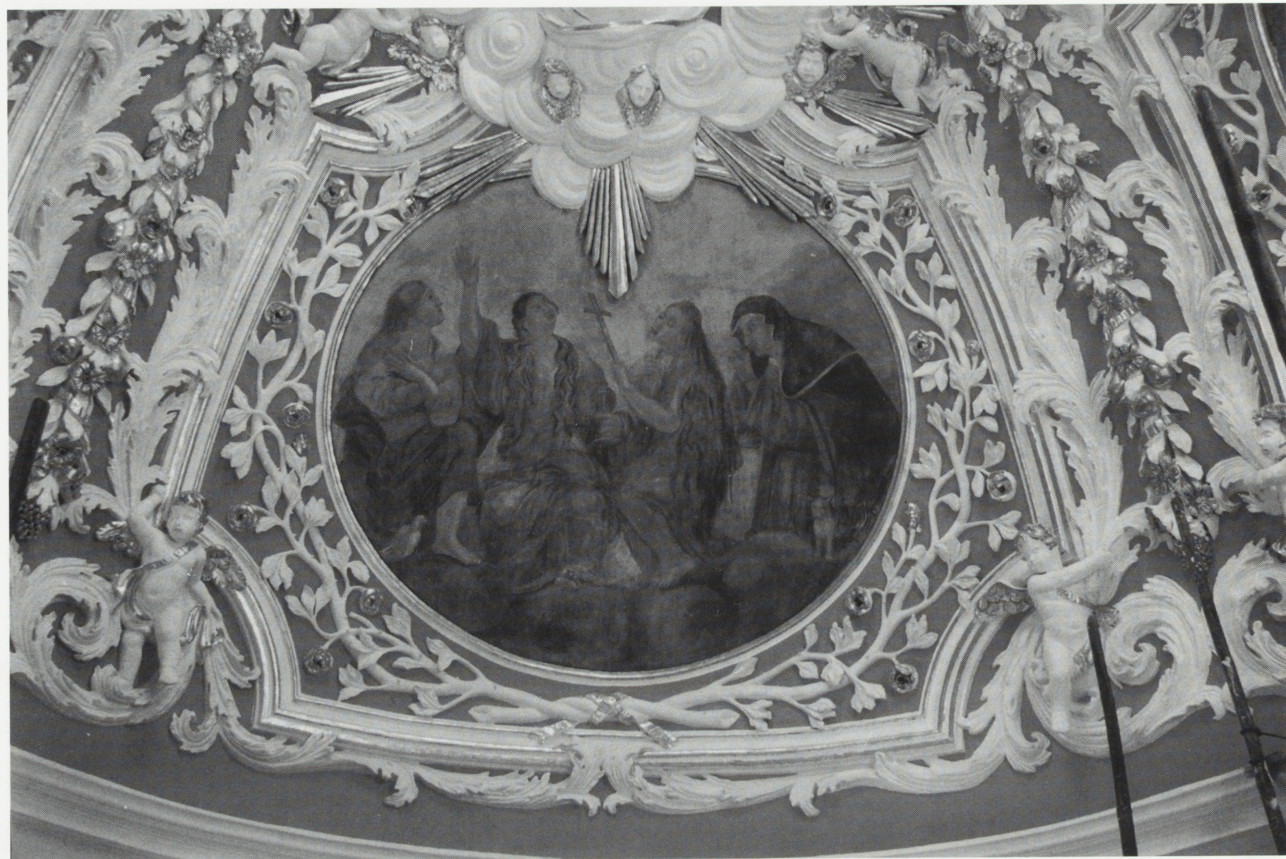
Poznań, kościół klasztorny oo. franciszkanów p.w. św. Antoniego Padewskiego, kaplica p.w. Matki Boskiej w Cudy Wielmożnej — wystrój sztukatorsko-malarski kopuły po konserwacji. Fot. J. Miecznikowski

Na wystrój sztukatorski kopuły z około 1701 r., warsztatu Alberto Bianco, składa się 13 pełnoplastycznych, naturalnej wielkości figur Chrystusa i Apostołów wśród bogatej, mięsistej dekoracji ornamentalnej z motywami wici akantowej, kwiatów, owoców, girland i główek anielskich. Przeprowadzono pełną konserwację sztukaterii, usunięto przemalowania klejowe, oczyszczono powierzchnię, uzupełniono ubytki, złocenia, umocowano odspojone elementy, dokonano odsolenia.

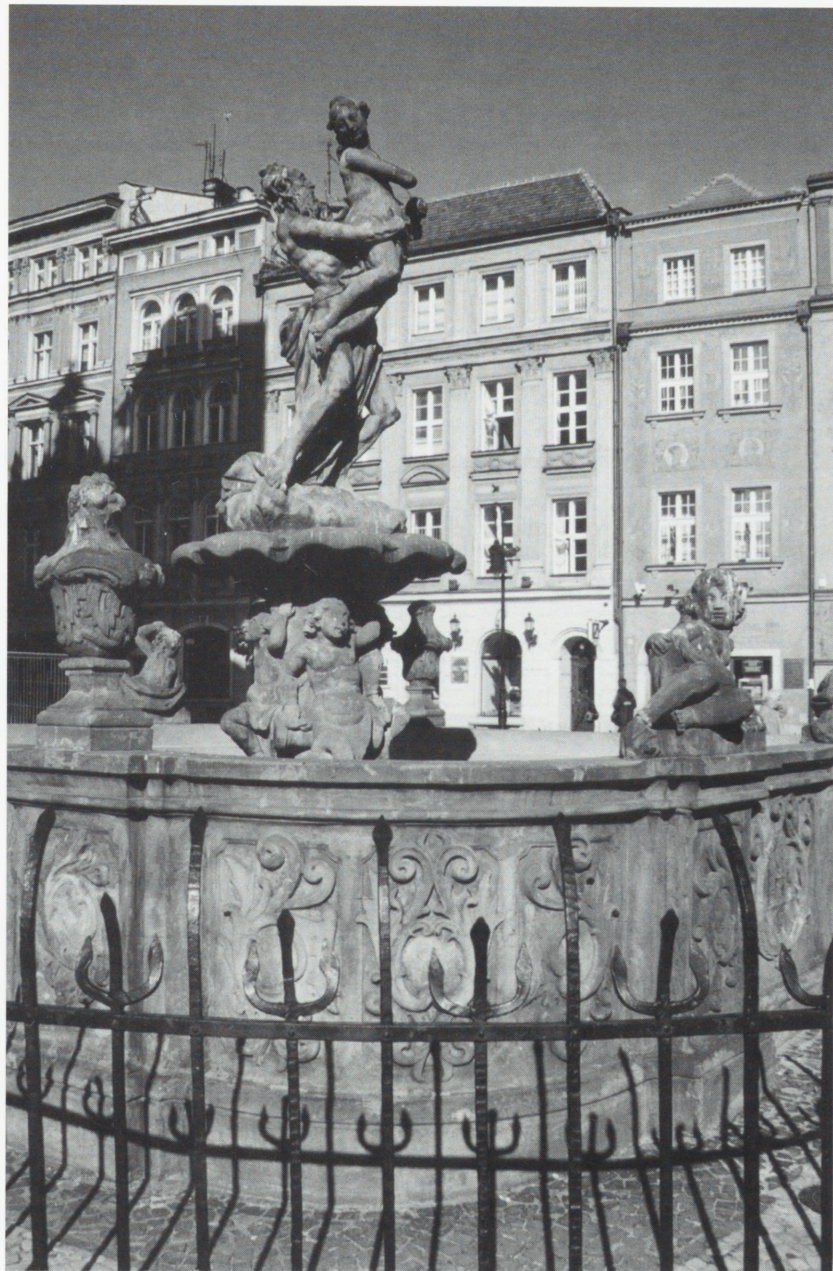
Poznań, Stary Rynek — fontanna Prozerpiny, Augustyn Schoeps, 1766 r. Fot. J. Miecznikowski

W 1993 r. wykonano pełną konserwację obiektu — usunięcie nawarstwień metodą hydrodynamiczną, odsolenie i impregnacja kamienia, uzupełnienie ubytków kamienia masami plastycznymi na bazie żywicy epoksydowej i kruszyw, scalenie kolorystyczne dobrze zachowanych starych kitów i fleków, wymiana skorodowanej instalacji hydraulicznej, zabezpieczenie wnętrza cembrowiny, hydrofobizacja całej powierzchni kamienia, oczyszczenie brązowych rzygaczy i zabezpieczenie ich lakierem na bazie Paraloidu B-72.

W 1999 r. rekonstruowano prawe przedramię i dłoń Prozerpiny (uszkodzone ok. 3 lat wcześniej).
