# Cezary Ostas

## Zabytki sztuki, rzemiosła artystycznego i techniki

Ochrona Zabytków 54/2 (213), 194-224

# ZABYTKI SZTUKI, RZEMIOSŁA ARTYSTYCZNEGO I TECHNIKI

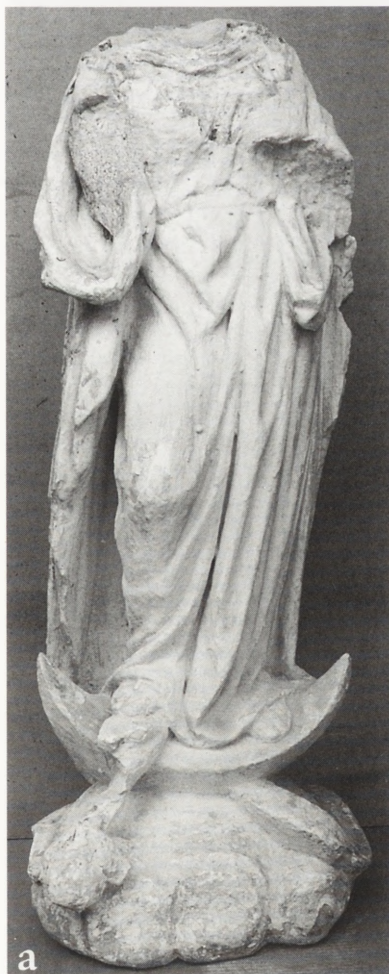
Niwiski — figura *Matki Boskiej* z zamknięcia osi głównej założenia dworskiego: a — przed konserwacją; b — po konserwacji. Fot. R. Gazda, 1996 r.

Konserwację wykonano w 1996 r. Usunięto nawarstwienia farby wapiennej oraz szlichty cementowej z powierzchni. Zdezynfekowano i usunięto nawarstwienia organiczne preparatem Neodesogen. Odwołano budulec kamienny metodą kompresów topowanych wodą destylowaną. Sklejono zachowane luzem fragmenty figury. Zastosowano konstrukcję stabilizującą z drutu miedzianego i użyto masy klejącej epoksydowej z wypełniaczem z wapienia. Zrekonstruowano niezachowane elementy figury. Drobne ubytki uzupełniono w sztucznym kamieniu na bazie preparatu Adhezil K1-Super po zabiegu wzmacniającym strukturę budulca kamiennego preparatem krzemooorganicznym Funkosil 300 firmy Remmers. Zahydrofobizowano strukturalnie rzeźbę preparatem krzemooorganicznym SNL z dodatkiem powstrzymującym rozwój mikroorganizmów firmy Remmers.

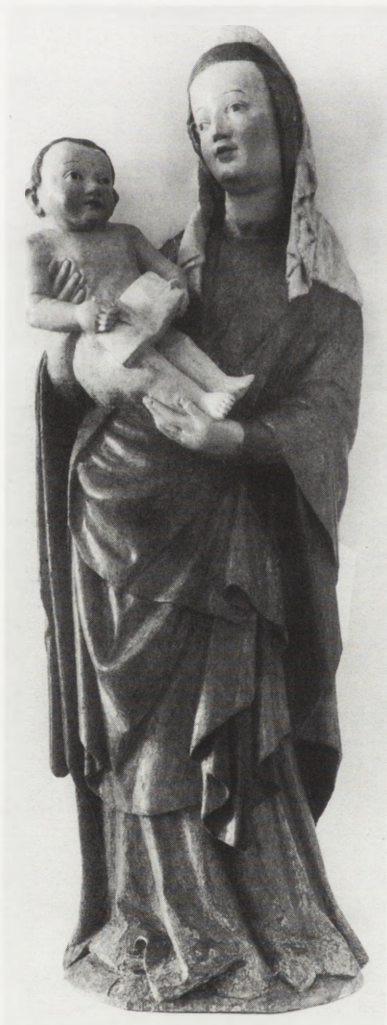
Siedlce, Kuria Biskupia — „Matka Boska z Dzieciątkiem” po konserwacji. Fot. P. Ma-stalercz, 1979 r.

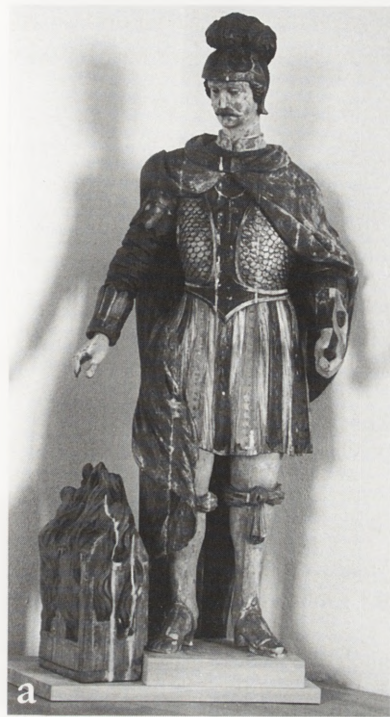
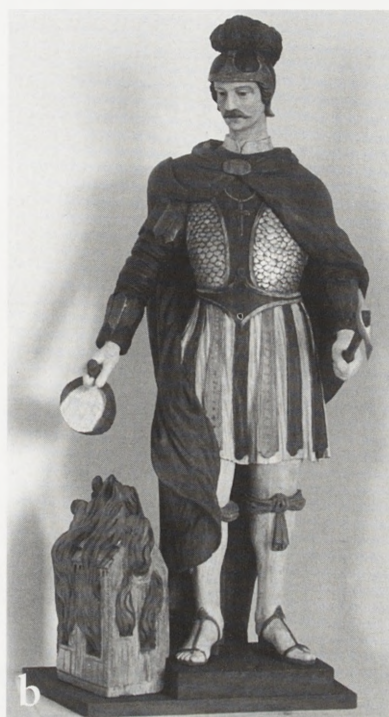
*Sterdyni, figura św. Floriana z kapliczki przydrożnej: a — stan w trakcie konserwacji; b — stan po konserwacji. For. B. Wołosz, 1996 r.*

Konserwację przeprowadzono 1996 r. Rzeźbę zdemontowano

i umieszczono w komorze próżniowej w celu wytrucia drewnojadów gazem Rotanox. Oczyszczono rzeźbę i zdjęto przemalowania

używając dwumetyloformamidu oraz alkoholu, neutralizując terpentyną balsamiczną. Oryginalną polichromię podklejano klejem

Ponal-Super 3 firmy Henkel. Sklejono pęknięcia drewna oraz wstawiono fleki. Użyto kleju Ponal Super 3. Mniejsze pęknięcia i ubytki wypełniono kitem drzewnym z niewielką ilością kitu akrylowego i kleju Ponal-Super 3. Dorobiono brakujące elementy snycerki, wykonano nową podstawę. Polichromię uzupełniono farbami firmy Maimeri ze spoiwem Paraloidem B 72 w toluenie. Całą powierzchnię rzeźby zawiernikowano.

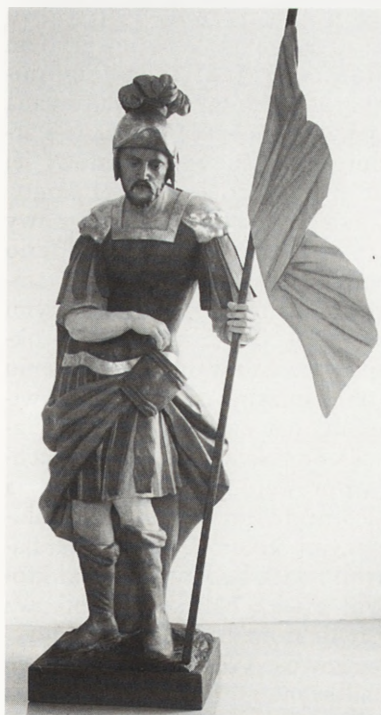
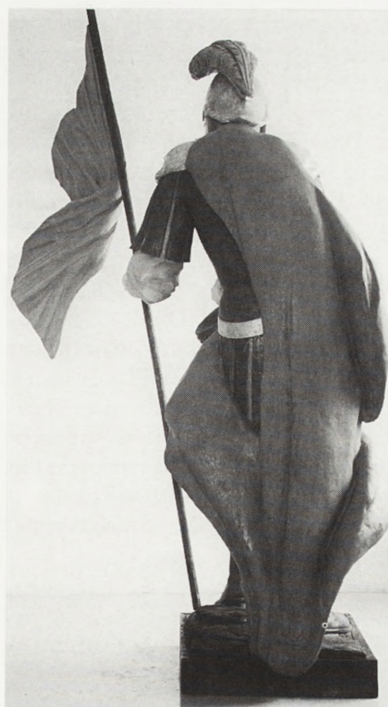
*Wyszków, figura św. Floriana z przydrożnej kapliczki — po konserwacji. Fot. B. Wołosz, 1997 r.*

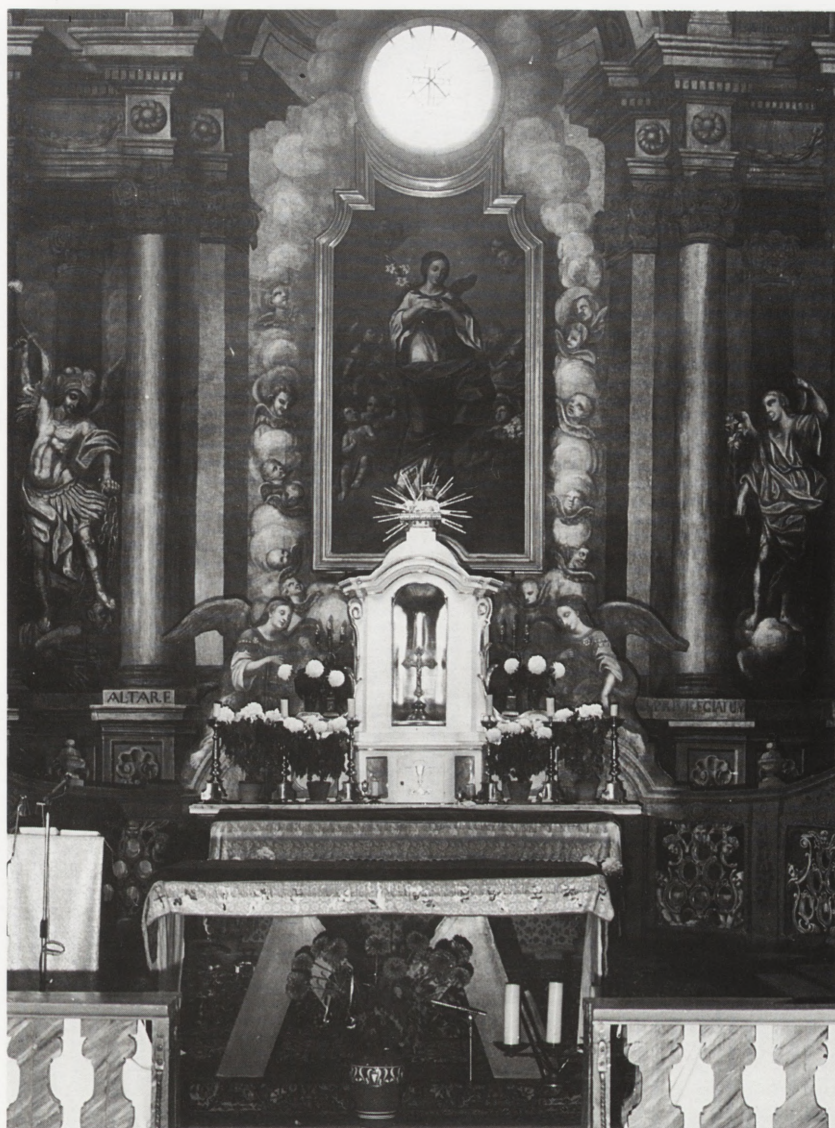
Mariańskie Porzeczce, kościół parafialny p.w. MB Bolesnej — prezbiterium, ściana oltarzowa po konserwacji. Fot. A. Stasiak, 1986 r.

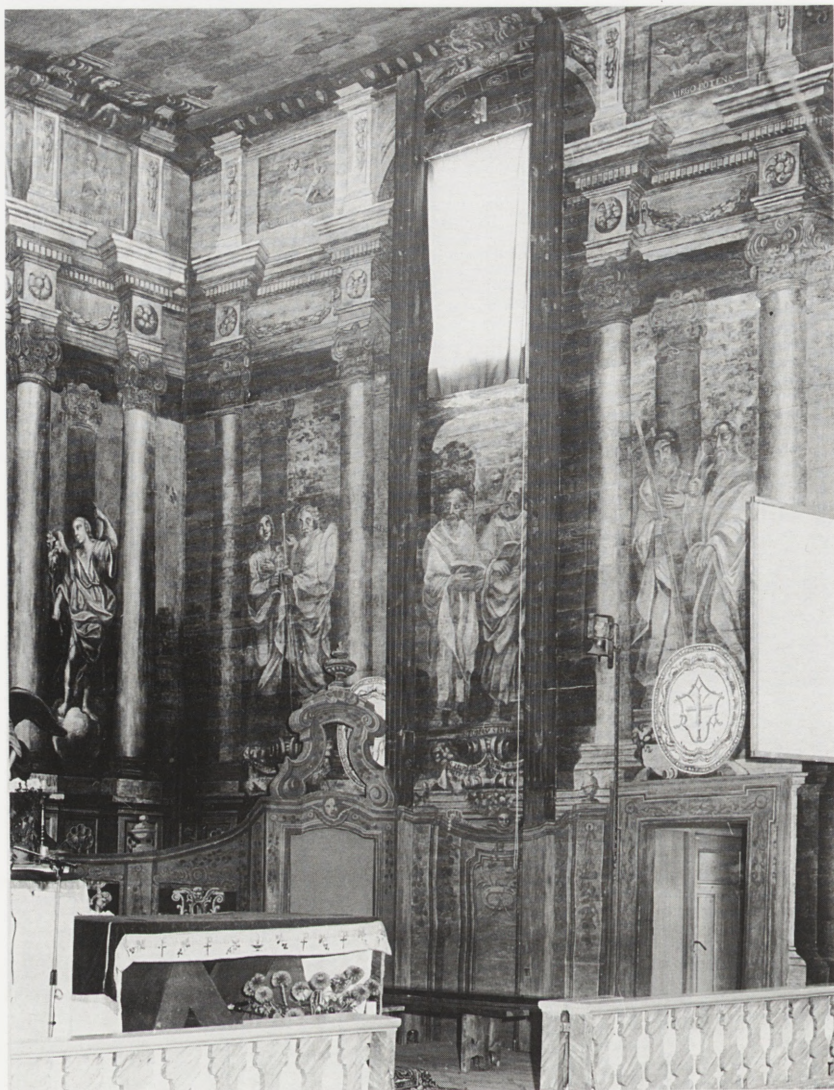
*Mariańskie Porzeczce, kościół parafialny p.w. MB Bolesnej — prezbiterium, ściana po konserwacji. Fot. A Stasiak, 1986 r.*

Oczyszczono mechanicznie polichromię z kurzu i zabrudzeń miękkimi pędzlami. Podklejono złuszczenia i utrwalono zagrożone wykruszeniem partie malowidła poliocetanem winylu w dyspersji wodnej nawilżając uprzednio powierzchnię alkoholem etylowym. Większe odstające łuski podklejono przy pomocy rozpylacza, a w miejscach mniej odpornych przy pomocy pędzla lub strzykawki dociskając tamponami oraz przeprasowując miękkim wálkiem kauczukowym poprzez estrafol. Następnie usuwano zasolenia zakładając kompresy z wody z octem. Oczyszczono polichromię z pokrywających ją prawie na całej powierzchni przemalowań temperowych stosując roztwór wodny amoniaku w zależności od grubości wtórnej warstwy w stężeniu 10%, 20%, 25%. Po oczyszczeniu powierzchnię przemywano wodą. W trakcie oczyszczania ujawniły się ślady dawnych napraw podłoża w postaci drewnianych fleków, białe kity zachodzące na oryginał, szpachlówka oraz tłuste zacieki spowodowane ksylamitem użytym do utwardzenia drewna podczas wcześniejszych prac remontowo-budowlanych. Po nieudanej próbie usunięcia zacieków alkoholem etylowym, pozostawiono je do przepunktowania. Mechanicznie, przy pomocy noży i skalpeli usunięto stare kity i szpachlówki ze szczelin między balami w ścianach i między deskami na stropie. Miejscami utwardzono struktury belek i desek przez wstrzyknięcie paraloïdu w ksylenie, natomiast uszkodzone przez owady zmurszałe partie desek nie pokryte oryginalnym malowidłem usunięto mechanicznie aż do względnie zdrowej powierzchni drewna, następnie naniesiono pędzlem substancję impregnującą (paraloid w ksylenie) wyrównano powierzchnię trocinami nasączonymi paraloïdem i wstawiono drewniane uzupełnienia. W większe ubytki wklejono fleki na epidiam, pęknięcia desek uzupełniono szpanami przyklejonymi klejem skórny. Ponieważ oryginal-

na polichromia znajdowała się w wielu miejscach na spróchniałym drewnie, konieczne było wycięcie malowidła na cienkiej warstwie podłoża, wybranie zmurszałej partii, utwardzenie, wstawienie fleków i wklejenie z powrotem drewna z warstwą malarską. W miejsca drobniejszych uszkodzeń wstawiono kity trocinowo-klejowe i przeszlifowano papierem ściernym. Ubytki zaprawy wypełniono kitami z zabarwionej pigmentami masy kredowo-klejowej. Uzupełniono ubytki warstwy malarskiej wykonując retusz kreską wzdłuż słoików drewna w technice temperey jajowej. W kilku miejscach, gdzie oryginalna warstwa malarska zachowała się w niewiel-

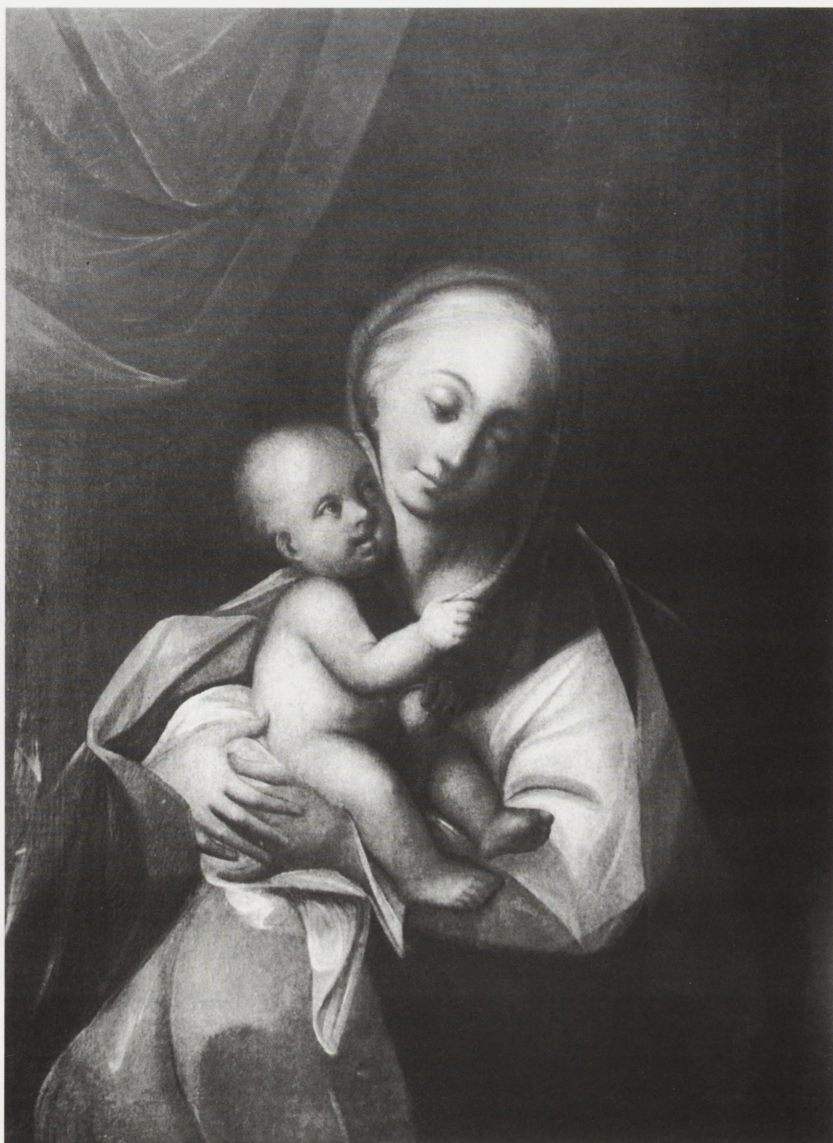
*Mariańskie Porzecze, kościół oo. marianów p.w. Matki Boskiej Bolesnej — „Matka Boska z Dzieciątkiem” po konserwacji. Fot. A. Juszczyk, 1982 r.*

Konserwację przeprowadzono w 1986 r. Oczyszczono powierzchnie, zdjęto części metalowe i tkaniny. Pobrano próbki ze złotych nimbów i gwiazdek oraz z karnacji. Zaklejo dwoma warstwami bibuły japońskiej na pastę woskową i oderwano obraz od podłoża drewnianego. Zdjęto łąkę, dublaż i oczyszczono odwro-

cie. Przy nasączaniu masą dublową oryginalnego płótna woskiem pszczelim, damarą i terpentyną wenecką wklejono lniarne nitki w miejscach ubytków. Obraz zdublowano na masę woskowo-żywiczną. Przemalowania usunięto mechanicznie skalpelami po rozmiękczeniu alkoholem. Wklejono łąki płótna, a ubytki gruntu wypełniono kitem kredowo-klejowym i pokryto cienką warstwą szelaku. Obraz zawerniksowano werniksem mastyksowym. Zapunktowano techniką olejno-żywiczną (farby Winsor, Newton odsączone), pokryto pastą woskową i wypolerowano.

Koszulkę oczyszczono z zabrudzeń i rdzy, poreperowano części rozdarte i wyprostowano. Wszystkie części połączono w jedną całość na piaskowniku mosiężnym, na którym naklejono bawełnianą taśmę mającą chronić obraz przed ewentualnym zarysowaniem.

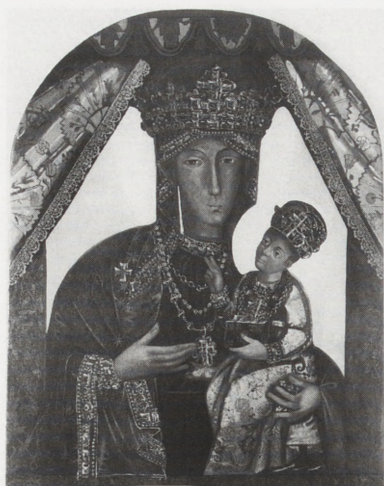
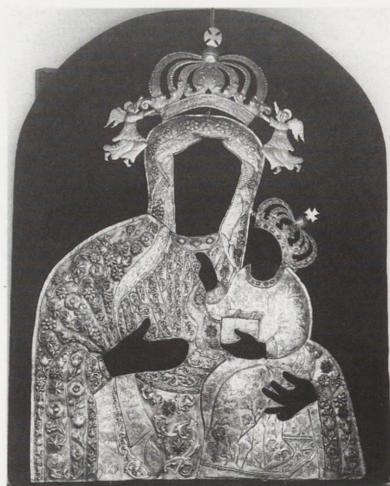
Mariańskie Porzeczce — kościół oo. marianów p.w. Matki Boskiej Bolesnej — „Madonna z Dzieciątkiem”: a — lico obrazu po konserwacji; b — srebrna koszulka (zmontowana w całości na mosiężnej konstrukcji i eksponowana na desce, na której był poprzednio przybity obraz i koszulka). Fot. A. Stasiak, 1986 r.

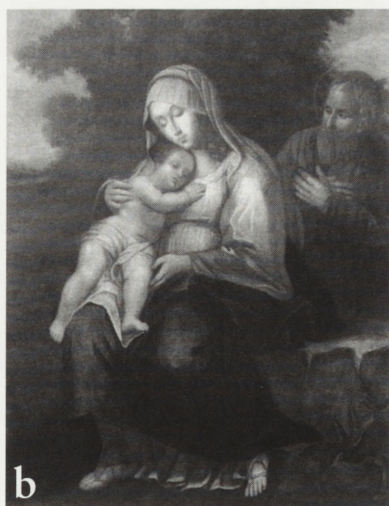
*Paprotnia, kościół p.w. św. Bartłomieja — „Święta Rodzina”: a — w trakcie konserwacji; b — po konserwacji. Fot. M. Stankiewicz, 1996 r.*

Konserwację przeprowadzono w 1996 r. Wstępnie oczyszczono lico oraz odwrocie i zabezpieczono bibułą japońską. Zdjęto płótno z krosien, usunięto rozłożony

werniks stosując alkohol metylo-  
wy, neutralizując go terpentyną  
balsamiczną, użyto też mydła  
Contrad 2000, doczyszczono me-  
chanicznie. Usunięto stare kity  
i rozległe przemalowania używając  
Remlaku oraz dwumetylofor-  
mamidu neutralizowanego terpen-  
tyną balsamiczną. Założono kity

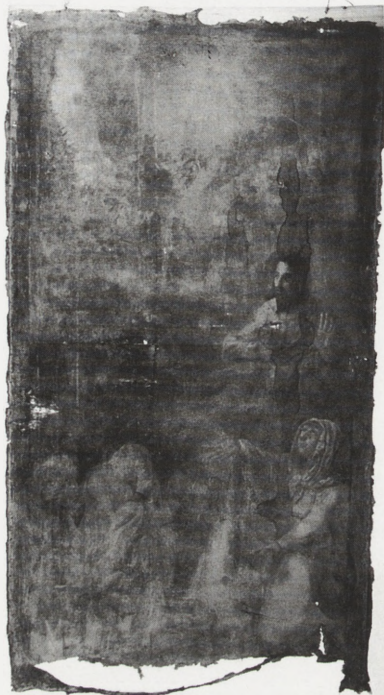
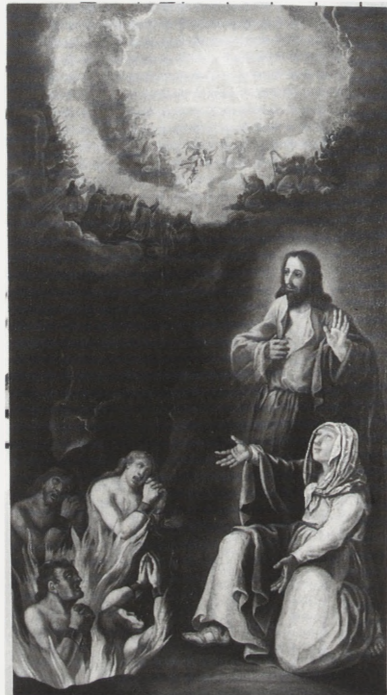
Pruszyń, kościół p.w. św. Mikołaja bpa — „Sąd Ostateczny” przed i po konserwacji. Fot. K. Kudelski, 1997 r.

Konserwację przeprowadzono  
w 1997 r. Zabezpieczono lico ob-  
razu bibułą japońską. Usunięto  
płótno dublażowe z odwrocia ob-  
razu oryginalnego. Oczyszczono  
odwrocie z pozostałości klejstru  
dublażowego. Nasączono odwro-

cie obrazu preparatem grzybo- i pleśniobójczym Boracol 10 Rh firmy Beckers. Zdublowano na stole próżniowym przy użyciu masy dublażowej o składzie: 60% węża pszczela, 30% żywica damarowa, 10% terpentyna wenecka. Wdublowano łątki w miejscach ubytków podobrazia płóciennego. Oczyszczono lico z brudu przy użyciu mydła amoniakalnego i terpentyny balsamicznej a następnie z werniksu i przemaalowań przy użyciu terpentyny balsamicznej, alkoholu etylowego, acetonu. Uzupełniono ubytki gruntu szpachlówką akrylową Stuccolini produkcji greckiej. Naciągnięto płótno na nowe krosno. Pokryto uzupełnienia gruntu roztworem szelaku i podłożono kolor akwarelami firmy Windsor-Newton. Położono werniks izolujący i wykonano retusze oraz rekonstrukcje przy użyciu farb olejnych firm Windsor-Newton, Talens. Położono werniks końcowy mastyksowy, pastę woskową i wyfroterowano.

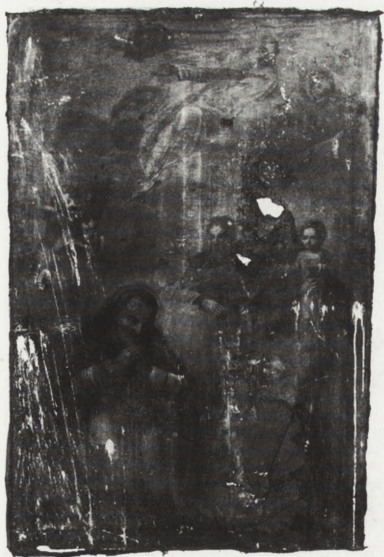
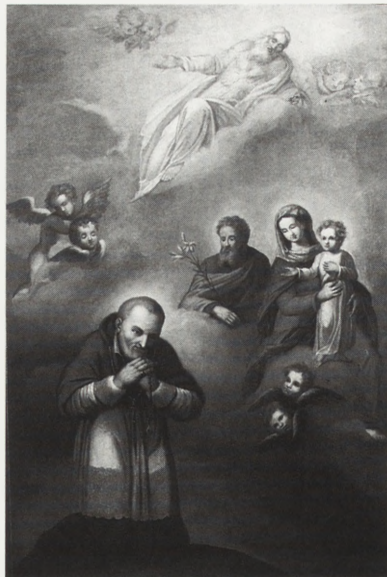
Pruszyń, kościół p.w. św. Mikołaja bpa — „Święta Rodzina” przed i po konserwacji. Fot. K. Kudelski, 1997 r.

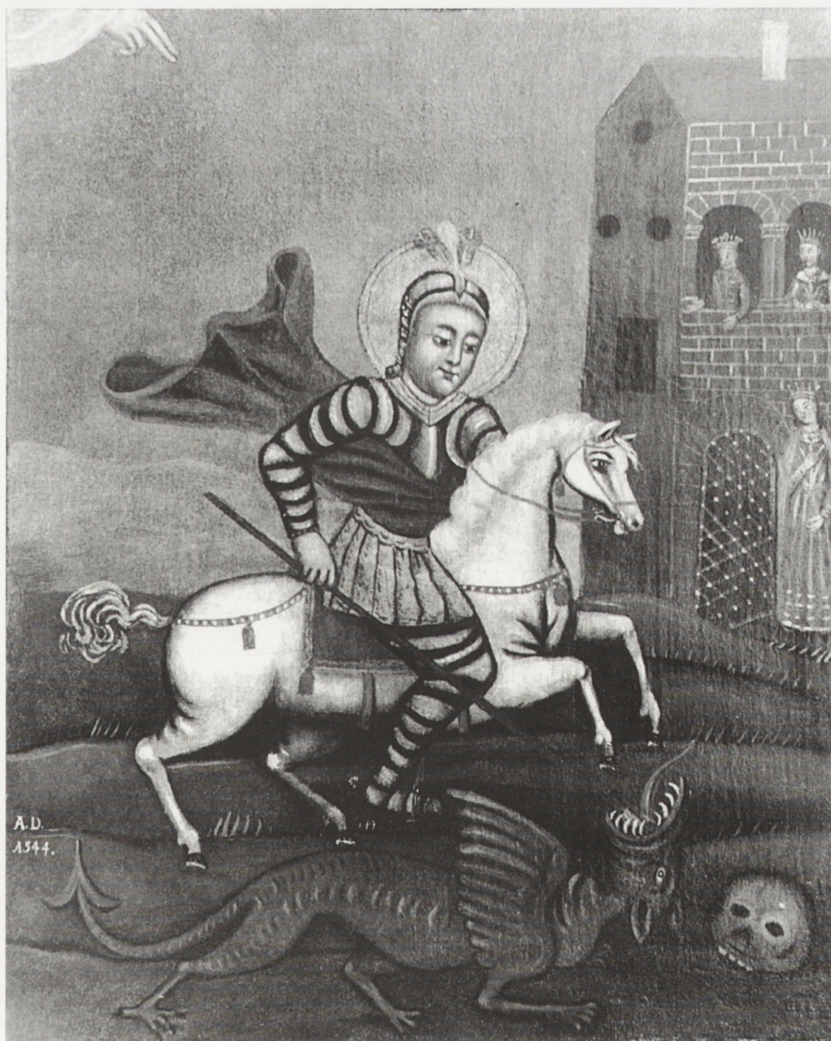
Sawice Ruskie, kościół parafialny p.w. św. Jerzego — „Św. Jerzy” po konserwacji. Fot. C. Ostas, 1984 r.

Konserwację przeprowadzono w 1984 r. Przytwierdzono fragmenty polichromii i złocień na 12% POW w dyspersji wodnej. Oczyszczono powierzchnie, wyciągnięto gwoźdźki i szpilki, odjęto sukienkę, szory końskie, hełm i dzidę. Zaklejono sfalowane lico bibułkami japońskimi na pastę woskową, odcięto płótno od deski i wyprasowano. Zdublowano na masę woskową i wklejono łatki, usunięto etanolem dwuwarstwowe przemalowania olejne oraz laserowane srebrzenia. Ubytki uzupełniono masą kredowo-klejową i przeprasowano lica. Punktowanie i częściową rekonstrukcję w dolnej partii obrazu wykonano w technice żywiczej, położono werniks końcowy. Do sukienki, hełmu i dzidy przytwierdzono odstające łuski w dyspersji wodnej. Oczyszczono polichromie i partie złoczone z brudu, utwardzono kartoniki przez nasycenie gorącym klejem stolarskim 15% z dodatkiem NaF, oraz wykonano płytę gipsową z pozytywowym reliefem. Polichromię wypunktowano w technice żywiczej, złoczenie uzupełniono tymczasowo pastą Goldfinger na benzylinie lakowej.

Ramę oczyszczono, ubytki uzupełniono przez nakładanie grunciku kredowo-klejowego. Przeszlifowano, przezłożono szlagmetalem na mat i poler, listki z masy formierskiej brązem w szelaku.

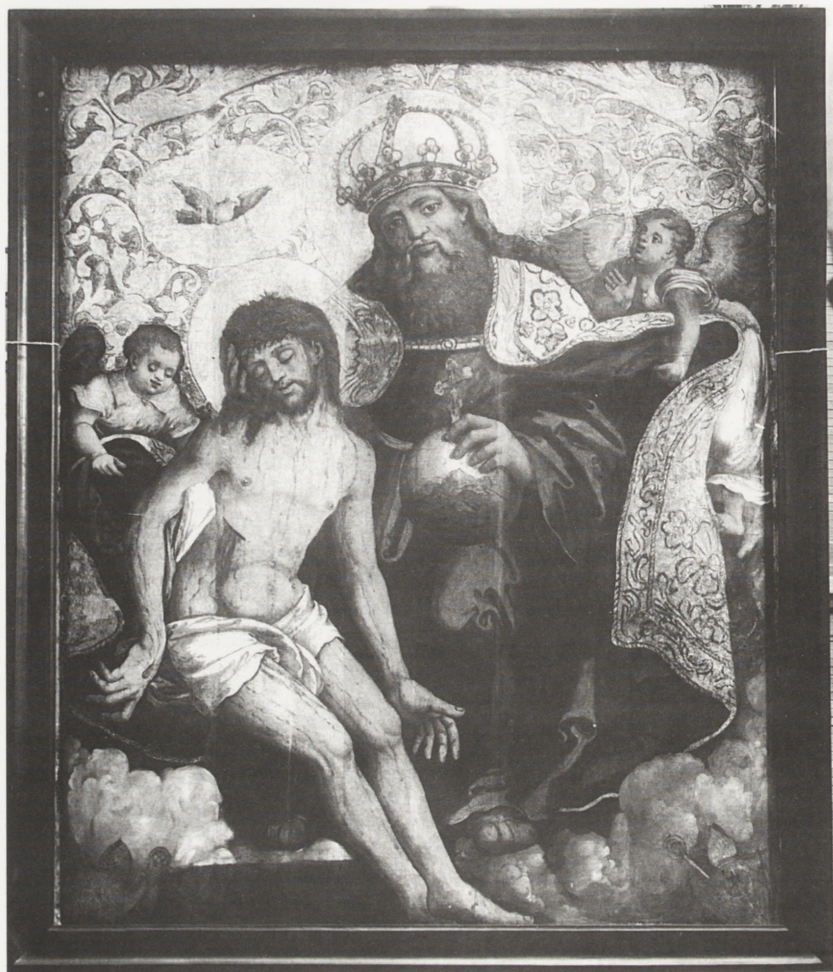
Siedlce, Kuria Biskupia — „Trójca Święta” po konserwacji. Fot. K. Kowalska, 1979 r.

Konserwację przeprowadzono w 1998 r. Zabezpieczono lico obrazu bibułką japońską na pastę woskową. Oczyszczono odwrocie obrazu. Zdublowano na stole próżniowym przy użyciu masy

dublażowej o składzie: 70% węża pszczoła, 20% żywica damarowa, 10% terpentyna wenecka. Wdublowano łatki w miejscach ubytków podobrazia płóciennego. Oczyszczono lico obrazu z brudu przy użyciu mydła amoniakalnego, wody destylowanej i 20% wody amoniakalnej oraz terpentyny balsamicznej. Oczyszczono lico obrazu z werniksu i przemalowań przy użyciu terpentyny balsamicznej, alkoholu etylowego, acetonu. Uzupełniono ubytki gruntu szpachlówką akrylową Stuccolini produkcji greckiej. Naciągnięto płótno na nowe krosno. Pokryto uzupełnienia gruntu roztworem szelaku w alkoholu etylowym i podłożono kolor akwarelami firmy Windsor-Newton. Położono werniks izolujący i wykonano retusze oraz rekonstrukcje przy użyciu farb olejnych fir-

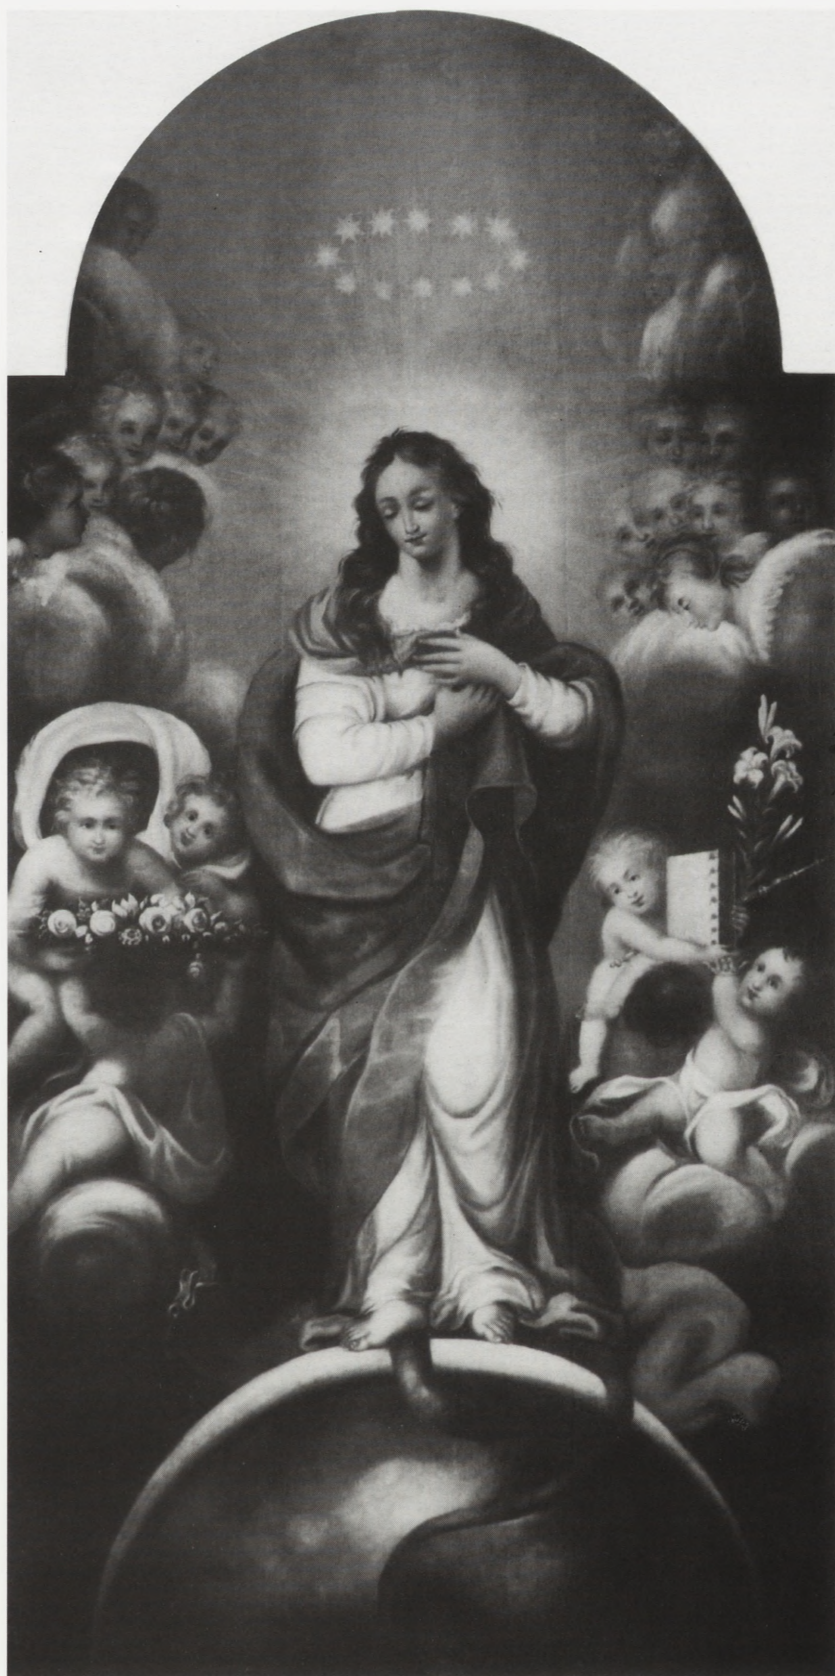
Skórzec, kościół parafialny p.w. Nawrócenia św. Pawła — „NMP Niepokalanie Poczęta” po konserwacji. Fot. A. Oldak, 1986 r.

Konserwację przeprowadzono w l. 1985–1986. Obraz zabezpieczono od strony lica bibułą japońską klejoną na pastę woskową. Z odwrotcia usunięto łąkę ze sklejk, oraz wymontowano z krosien i rozdublowano. Oczyszczono mechanicznie odwrocie z kłajstru. Wykonano ręczne dublowanie na masę woskowo-żywiczną. Lico oczyszczono z nadmiaru wosku i bibulek japońskich benzyną apteczną, wyprostowano metodą prasowania na gorąco. Ubytki płótna uzupełniono łatkami z zagruntowanego płótna lnia-nego. Stary werniks usunięto alkoholem etylowym neutralizowanym terpentyną i doczyszczono mechanicznie skalpelem. Ubytki podłoża uzupełniono kitami z masy kredowo-klejowej z domieszką terpentyny weneckiej. Po zaizolowaniu kitów szelakiem rozcieńczonym alkoholem etylowym uzupełnienia o większej powierzchni pokryto masą woskową. Powtórnie przeprasowano płótno. Powierzchnię kitów zabarwiono akwarelą z dodatkiem żółci wołowej. Płótno nabito na nowe krosna. Pokryto lico malowidła werniksem mastyksowym, a następnie wykonano punktowanie ubytków warstwy malarzkiej w technice olejno-żywicznej. Po wyschnięciu powierzchnię

malowidła zapastowano pastą woskową i wypolerowano.

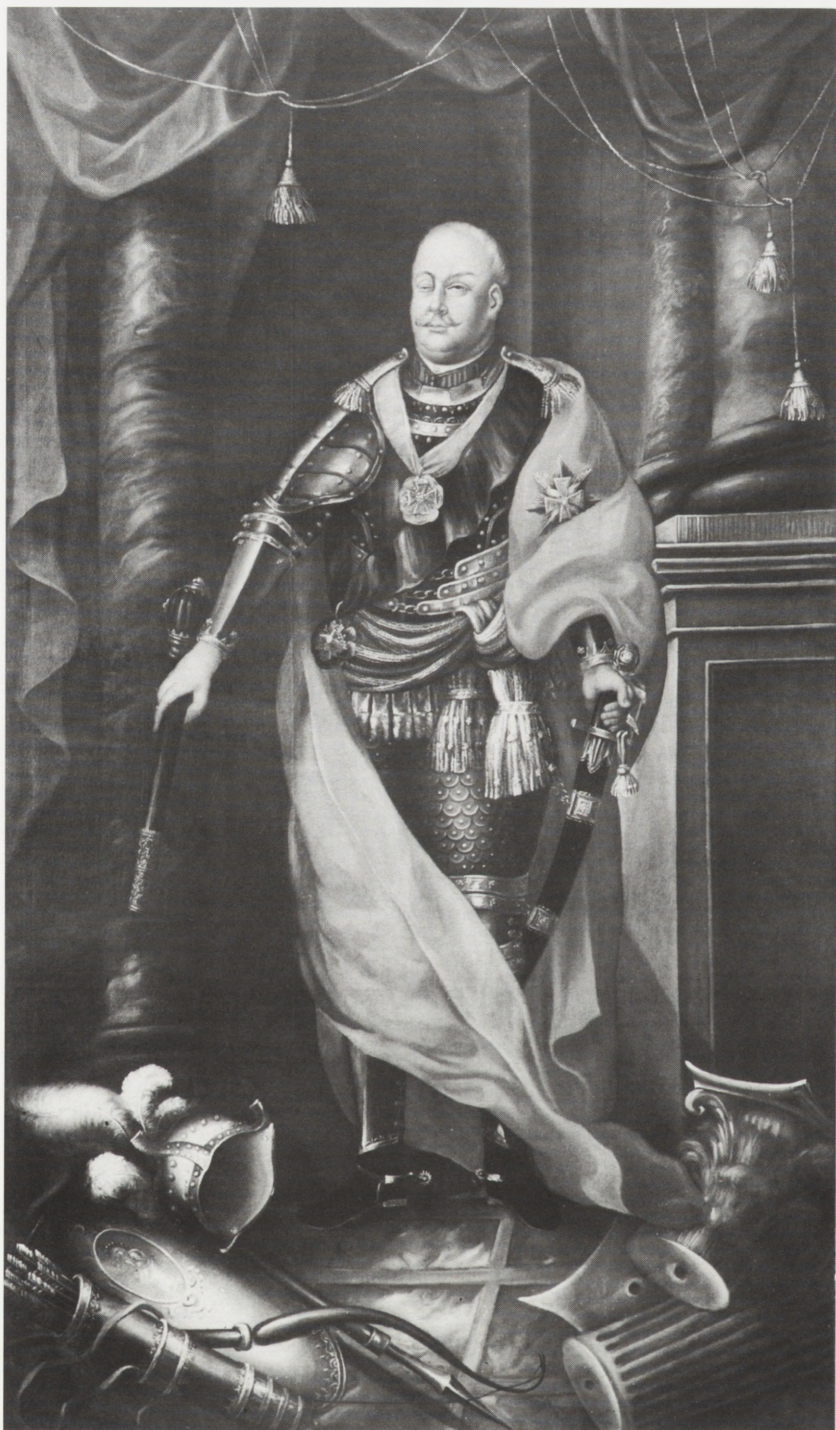
Skórzec, kościół parafialny p.w. Nawrócenia św. Pawła — portret Krzysztofa Cieszkowskiego po konserwacji. Fot. K. Kowalska, 1985 r.

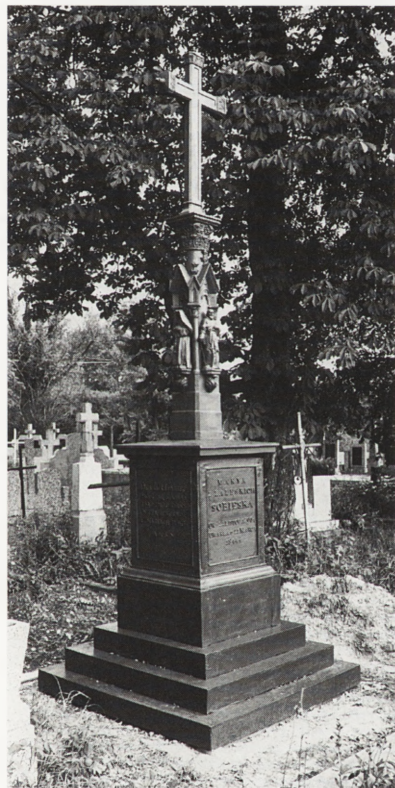
Korytnica, nagrobek rodziny Sobieskich na cmentarzu parafialnym, po konserwacji. Fot. C. Ostas, 1985 r.

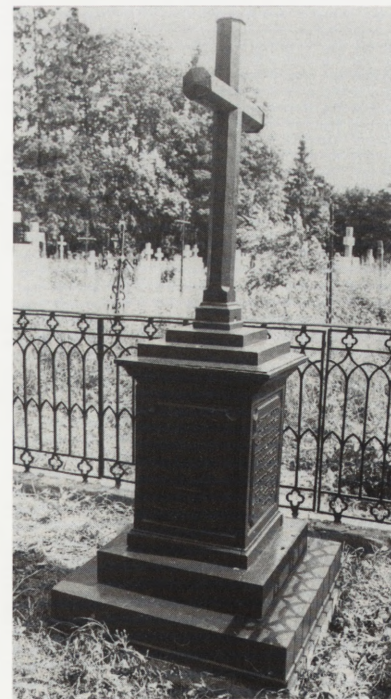
Stara Wieś, nagrobek ks. Franciszka Jabłońskiego na cmentarzu parafialnym, po konserwacji. Fot. C. Ostas, 1985 r.

Konserwację przeprowadzono w l. 1984–1985. Nagrobek zdemontowano na pojedyncze elementy, uzupełniono ubytki, wzmocniono konstrukcję od wewnątrz poprzez przyspawanie płaskowników ze stali. Oczyszczono metodą strumieniowo-ścierną używając elektrokorundu. Po oczyszczeniu poddano metalizacji cynkiem — strumieniowo. Pomalowano farbą podkładową do metalu i emalią chlorokauczkową ogólnego stosowania.
