## Odkrycie dekoracji malarskich na stropach i ścianach sali krzyżackiego zamku w Morągu

Ochrona Zabytków 55/3/4, 286-293

## ODKRYCIE DEKORACJI MALARSKICH NA STROPACH I ŚCIANACH SALI KRZYŻACKIEGO ZAMKU W MORĄGU

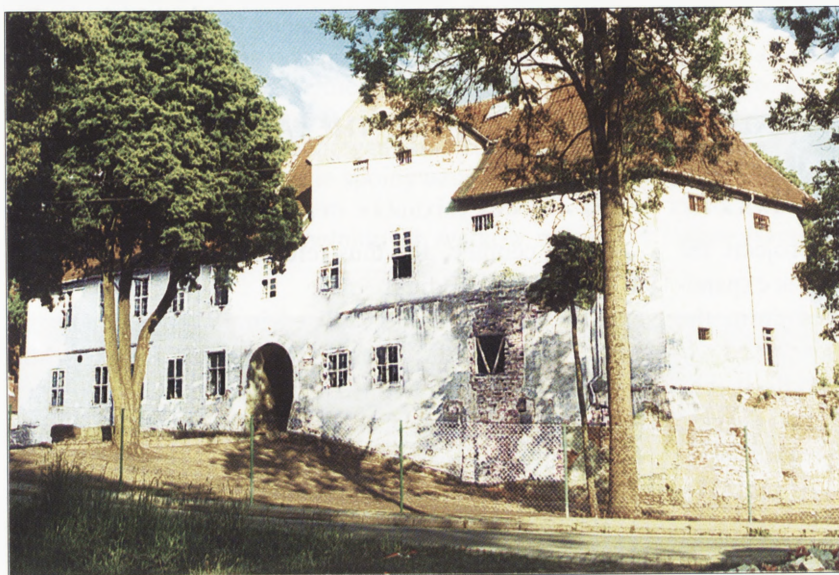
1. Zamek w Morągu. Stan z 2001

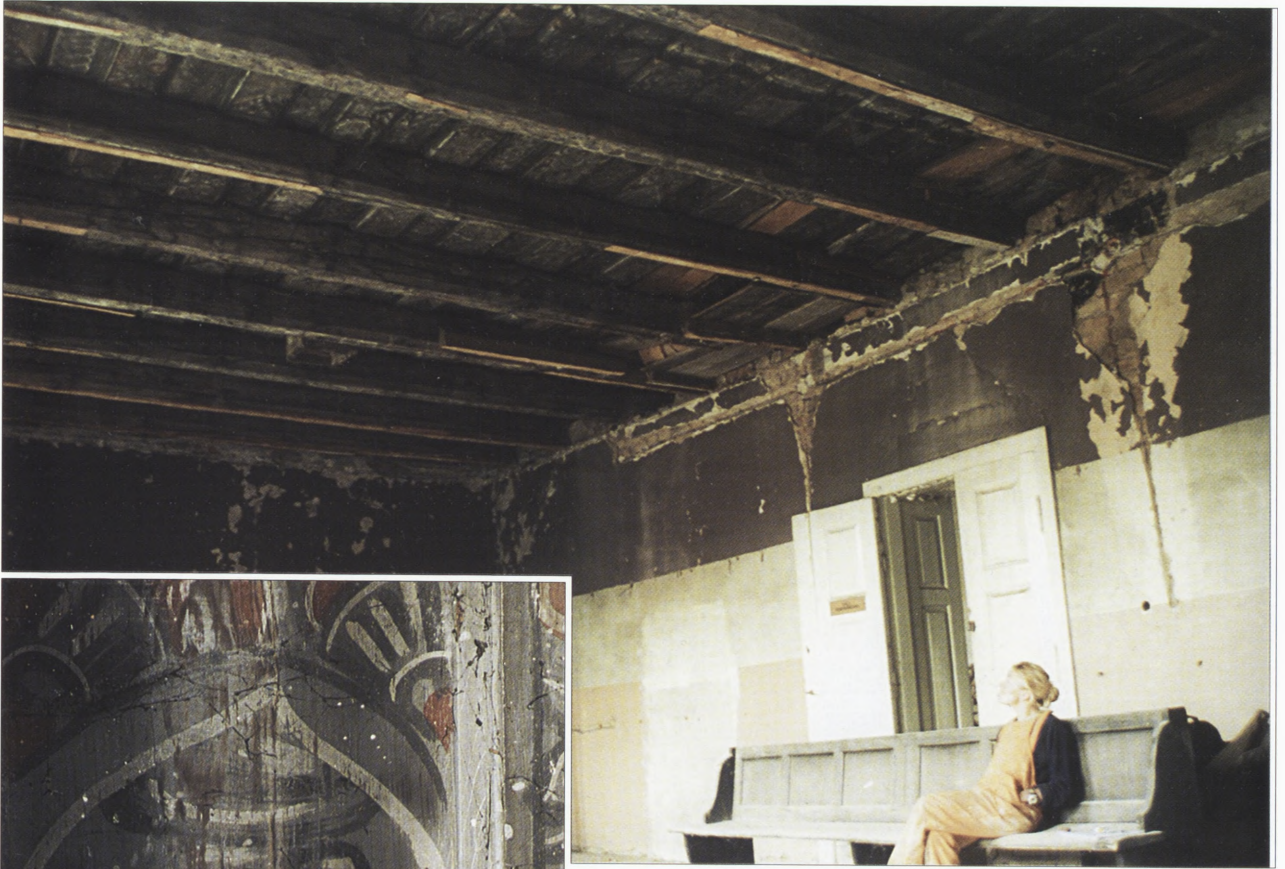
2. Wielka sala na pierwszym piętrze (w latach 70. sala kinowa) po usunięciu podsufitki zasłaniającej polichromowany strop  
 2. Great chamber on the first floor (in the 1970s a screening room) after the removal of a soffit ceiling concealing the polychrome vault

Najcenniejszym zabytkiem w zamku jest odkryty w 2001 r. polichromowany drewniany nagi strop<sup>14</sup> w sali na piętrze (ostatnio użytkowanej jako sala kinowa – il. 2). Prawdopodobnie zakryty przez dwa stulecia podsufitką dotrwał do naszych czasów w stanie dość dobrym (polichromia zachowała się w około 70 proc.). Obiekt nie był przemaalowany, nie zauważono też ingerencji renowatorów. Jedynie w partiach bieli (blików) odnosi się wrażenie, że mogły być poprawiane dla odświeżenia bielą wapienną lub bielą w innej technice, np. klejowej<sup>15</sup>.

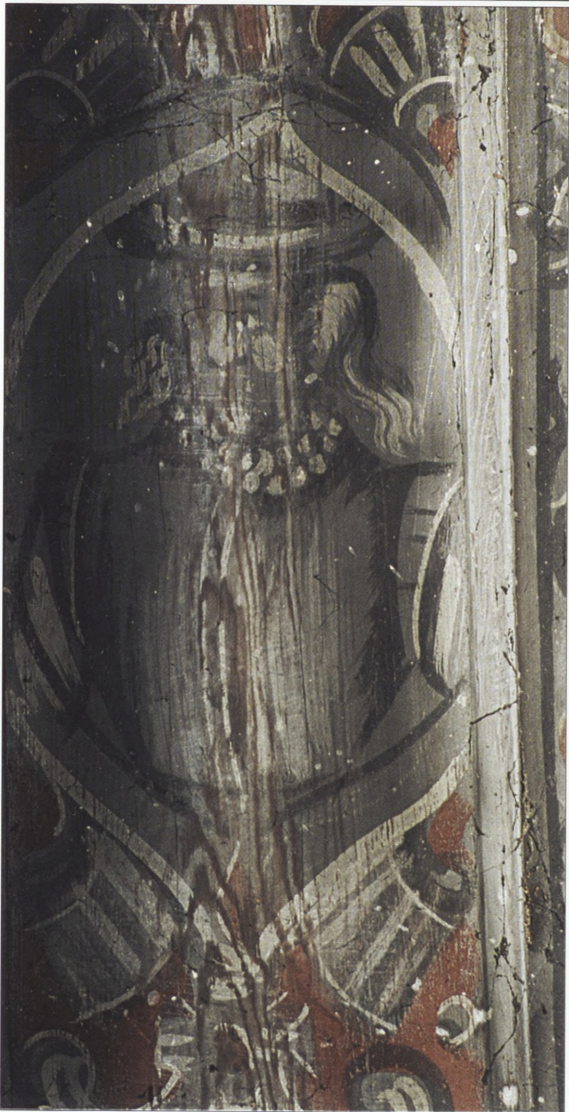
3. Wielka sala na pierwszym piętrze. Widoczna odkryta malowana dekoracja stropu – przedstawienie postaci mężczyzny  
 3. Great chamber on the first floor, visible uncovered painted decoration of the vault – depiction of a male figure

Strop jest bogato polichromowany – całość pokrywają dekoracje ornamentalne oraz przedstawienia mężczyzn w strojach z II poł. XVI w. (il. 3). Malowane pewnymi, energicznymi pociągnięciami pędzla, zdradzają dużą wprawę autora w wykonywaniu takich dekoracji (il. 5 i 7). Cechą charakterystyczną dla tych malowideł jest potraktowanie poszczególnych desek stropowych jako osobnych, zamkniętych kompozycji, tworzących pseudokasetony (il. 6). Dla wzmocnienia efektu krawędzie desek (nałożone na zakład) podkreślono dodatkowo jasną i ciemną farbą, imitując światłocień. Ciekawa i oryginalna jest także kolorystyka, oparta na kontrastujących ze sobą barwach – ceglanych czerwieniach z całą gamą różnicowanych walorowo szarości.

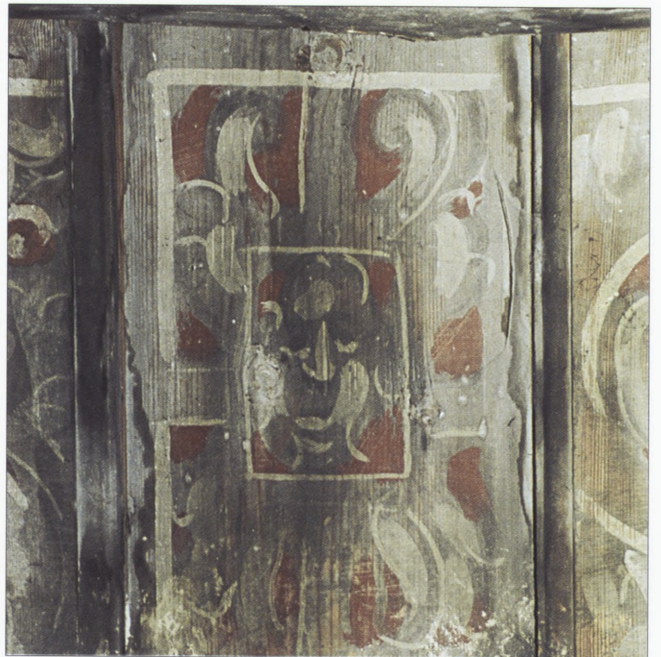
4. Wielka sala na pierwszym piętrze, widoczna odkryta malowana dekoracja stropu  
 4. Great chamber on the first floor, visible uncovered painted decoration of the vault

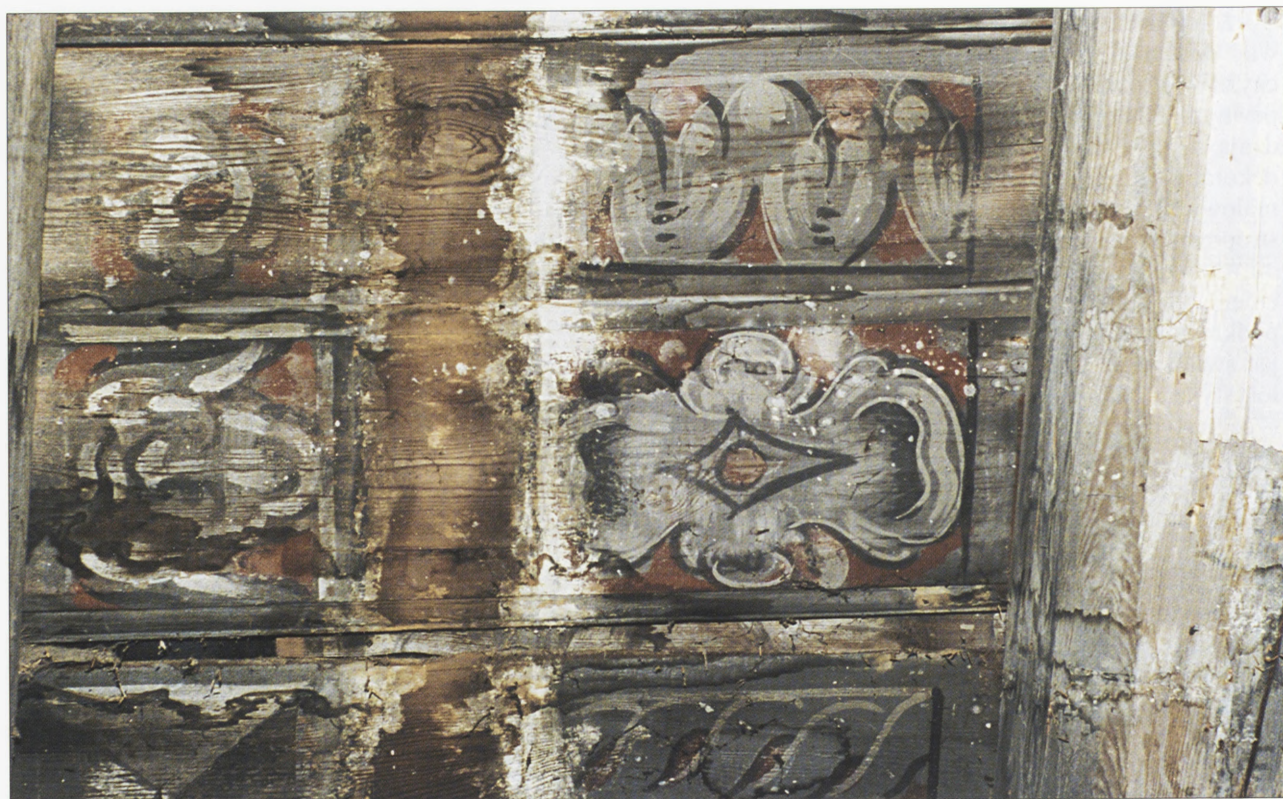
5. Wielka sala na pierwszym piętrze z odkrytymi malowanymi dekoracjami stropu. W miejscu, gdzie dawniej znajdowała się ściana, widoczny pośrodku pas bez polichromii. Świadczy to o wcześniejszym innym podziale wnętrza  
 5. Great chamber on the first floor with uncovered painted decoration of the vault on the spot which formerly contained a partially visible strip, testifying to a different earlier division of the interiors

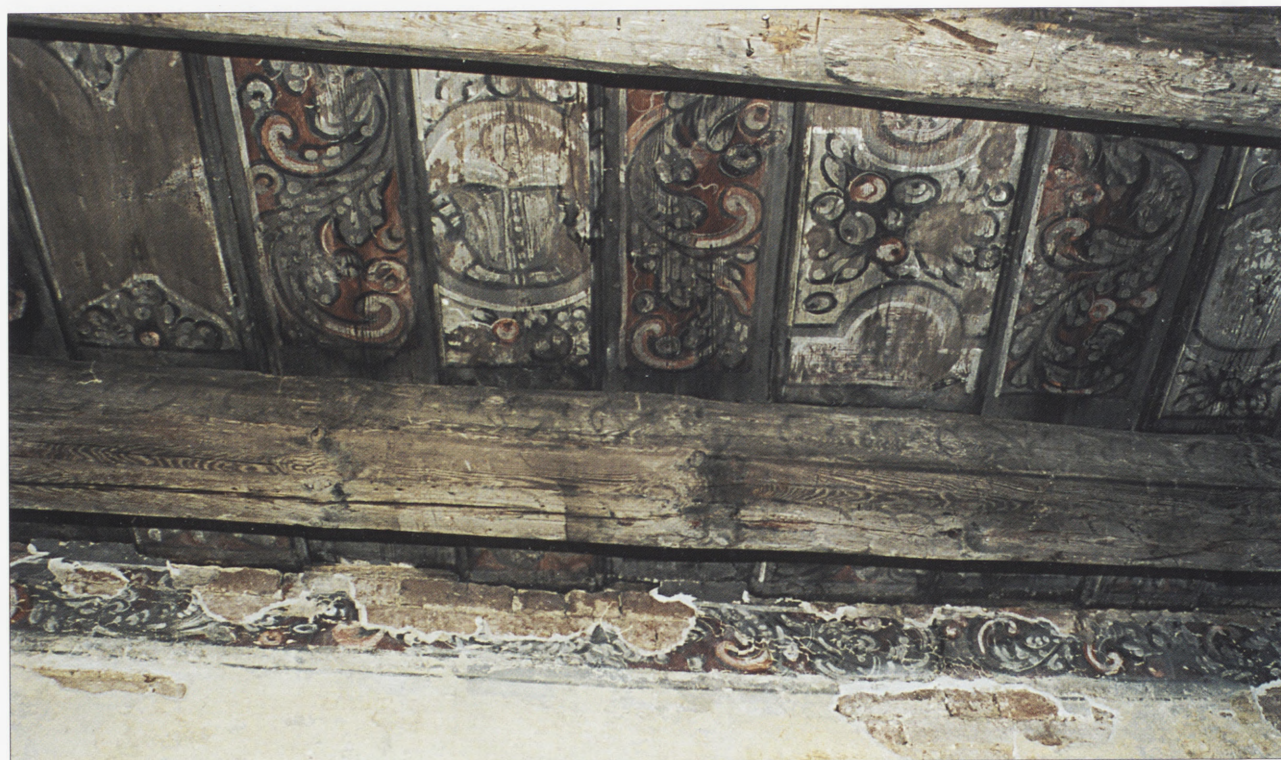
Fryz ciągnący się pod stropem, zachowany fragmentarycznie i tylko na ścianie północno-wschodniej, malowany jest podobnie – techniką kazeinową [?] na jednowarstwowym tynku wapienno-piaskowym w kolorze ciepłej, lekko różowej bieli. Wyprawa grubości 0,5-0,8 cm o pofalowanej powierzchni jest dość dobrze wygładzona i założona na ścianie zbudowanej z cegły palcówki o wymiarach: 27x13,5x7,8 cm.

Jedna z belek nie pełni już funkcji nośnej, gdyż jest urwana przy koronie muru. Inna, prawdopodobnie z powodu złego stanu, została wymieniona na nową<sup>16</sup>. Pozostałe belki wymagają dokładniejszych oględzin i określenia ich możliwości nośnych. Ciągnący się pod stropem fryz został zachowany fragmentarycznie, prawdopodobnie z powodu niewystarczającej adhezji tynku do podłoża (muru ceglanego). Fryz, podobnie jak cała polichromia na stropie, jest zabrudzony i miejscowo pudruje się.

6. Wielka sala na pierwszym piętrze, odkryty polichromowany strop. Widoczny fryz na ścianie pn-wsch.  
 6. Great chamber on the first floor uncovered polychrome vault and visible frieze on the north-eastern wall

Z pewnością obiekt powinien być gruntowniej przebadany. Należałoby wykonać badania chemiczne warstwy malarskiej oraz tynku, a także przeprowadzić analizę dendrochronologiczną drewna stropów polichromowanych<sup>21</sup>. Nieodzownym byłoby również zainteresowanie historyków i historyków sztuki zamkiem i dokonanymi w nim odkryciami. Przede wszystkim zaś, mając na uwadze dużą wartość artystyczną i historyczną polichromii stropu w dużej sali na piętrze, powinno się ją w pierwszej kolejności poddać konserwacji i rekonstrukcji, a także przywrócić charakter historyczny całemu wnętrzu. W tym celu dobrze byłoby odsłonić zamurowane obecnie otwory okienne na ścianie północno-wschodniej.

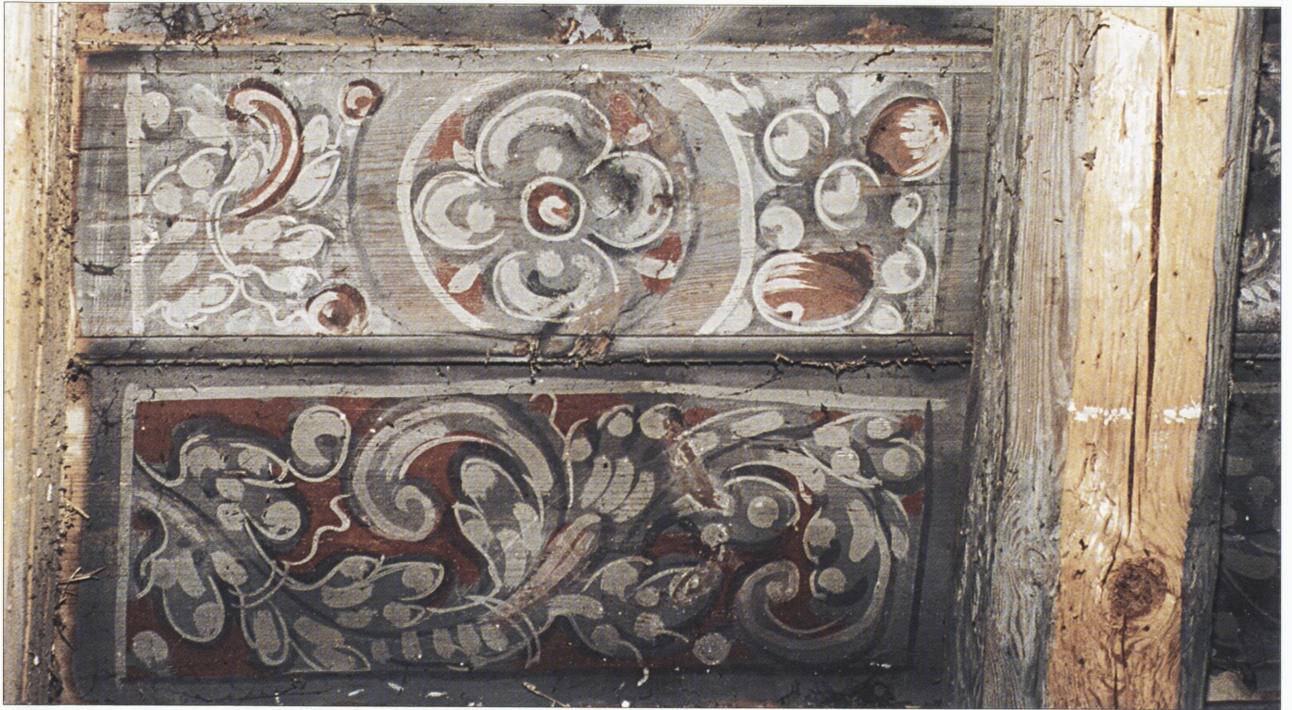
7. Wielka sala na pierwszym piętrze, widoczne malowane dekoracje stropu  
7. Great chamber on the first floor, visible painted decoration of the vault

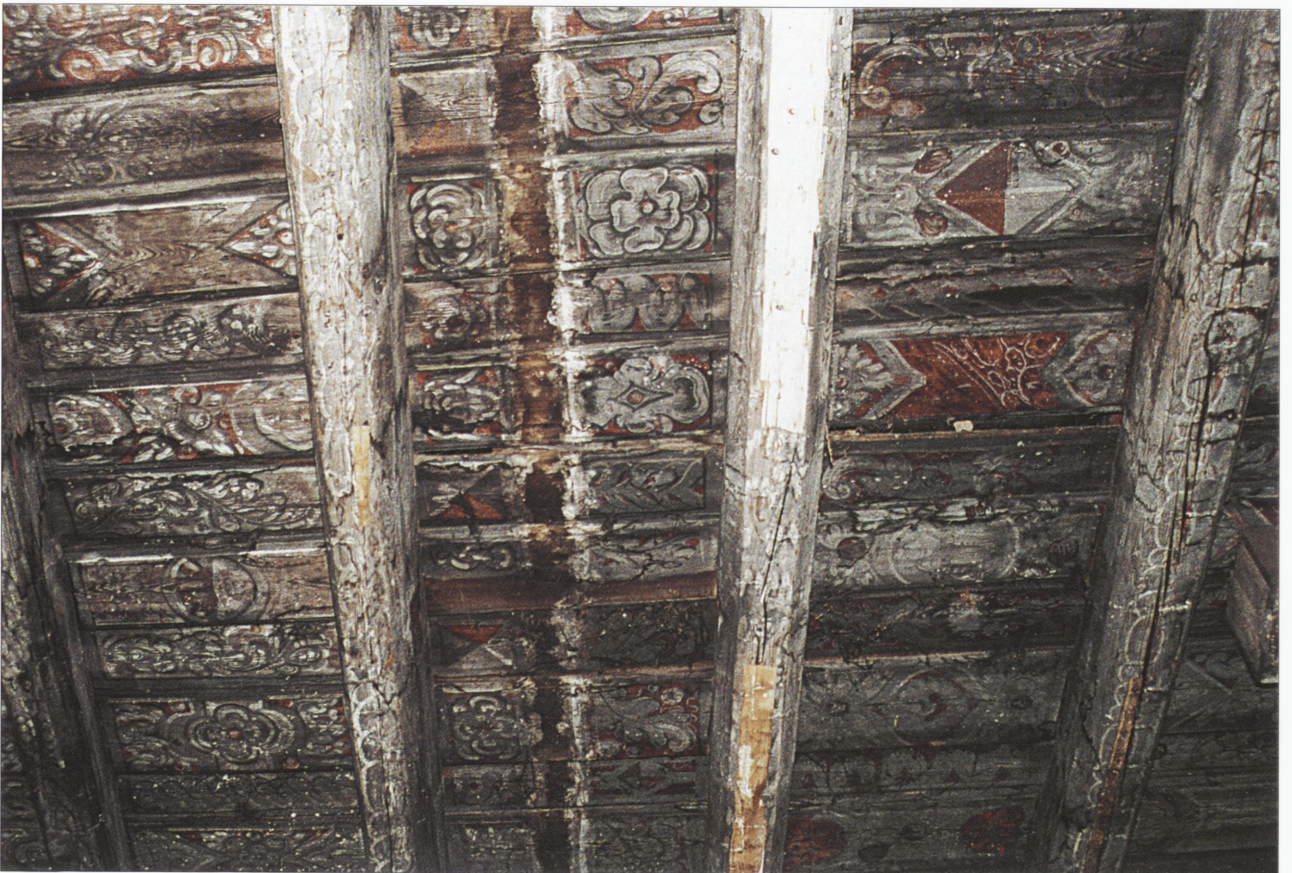
Stan zachowania polichromii jest dość dobry. Warstwa malarska, mocno zabrudzona, miejscowo mocno pudruje się i jest poprzecierana. Najpoważniejsze przetarcia występują na belkach stropowych, gdzie ornament zachował się tylko śladowo. Podłoże drewniane polichromii przetrwało także w dość dobrym stanie. Nie zauważono w nim otworów wylotowych owadów, co pozwala przypuszczać, że nie zostało zaatakowane przez drewnojady. W kilku miejscach zaobserwowano ciemniejsze plamy świadczące o obecności grzybów, które pojawiły się zapewne jako konsekwencja nieszczelności dachu. Strop jest niekompletny – brakuje około 15 proc. oryginalnych desek, które zastąpiono innymi. W najgorszym stanie są belki stropowe, ze względu na liczne otwory po gwoździach, powstałe po usunięciu podsufitki.

8. Wielka sala na pierwszym piętrze, odkryty polichromowany strop. Wszystkie zdjęcia P. Jakubowski  
8. Great chamber on the first floor, uncovered polychrome vault. All photos by P. Jakubowski
