Transfer malowideł ściennych o nierównej powierzchni : konserwacja malowidła z sufitu mitreum w Huarte

Ochrona Zabytków 55/3/4, 309-315

TRANSFER MALOWIDEŁ ŚCIENNYCH O NIERÓWNEJ POWIERZCHNI. KONSERWACJA MALOWIDŁA Z SUFITU MITREUM W HUARTE

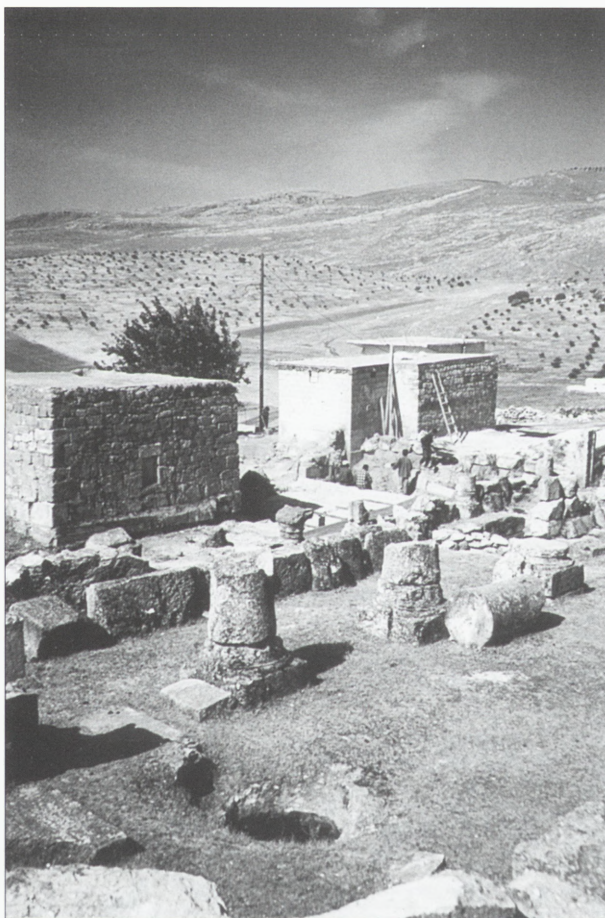
1. Mitreum z Huarte, Syria. Widok ogólny stanowiska – kompleks kościołów z V w.n.e. odkopanych w 1970 r. Fot. A. Trochimowicz 1999

1. Mithraeum from Huarte, Syria. General view of the site – complex of churches from fifth century A. D., unearthed in 1970. Photo: A. Trochimowicz 1999

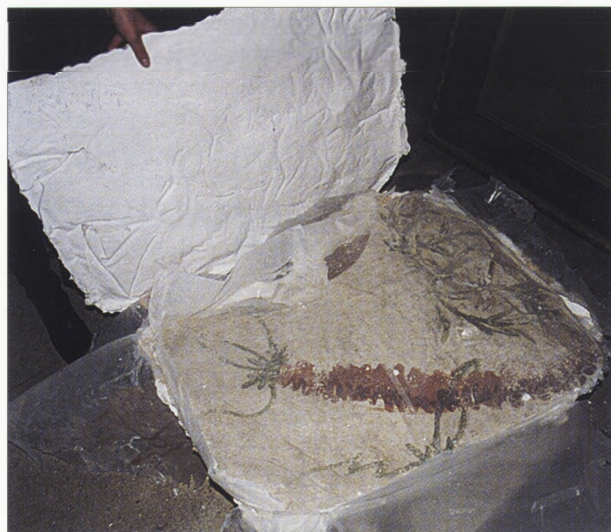
2. Zdejmowanie zabezpieczających form gipsowo-pakulowych. Stan w trakcie konserwacji. Fot. B. Markowski 1999

2. Removal of protective plaster-oakum forms. State during conservation. Photo: B. Markowski 1999

Szczerliwie, w jej trakcie skrzynia nie była rozpakowywana i malowidło nie uległo uszkodzeniom mechanicznym, jak również, czego się szczególnie obawiano, nie zostało zaatakowane przez mikroorganizmy (il. 2).

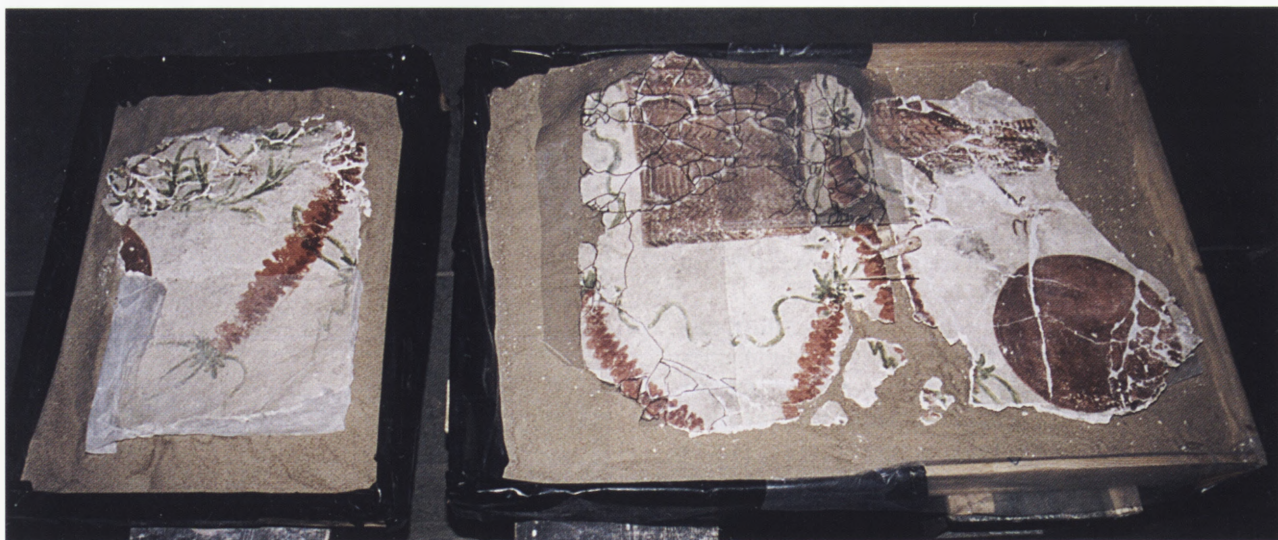
3. Trzy fragmenty malowidła przed połączeniem. Stan w trakcie konserwacji. Fot. A. Trochimowicz, 2000

3. All three fragments prior to joining. State during conservation. Photo: A. Trochimowicz 2000

Po rozpakowaniu skrzyni, w pracowni fragmenty umieszczono na łożu piaskowym (il. 3). Popękany tynk z malowidłami skleiono, rekonstruując pierwotną krzywiznę malowidła. Wspomagano się różnego rodzaju podpórkami oraz kitami pomocniczymi, ułatwiającymi prawidłowe wyprowadzenie krzywizny. W trakcie składania pokruszonych fragmentów zakładano kity wapienno-piaskowe, których użyto również do uzupełnienia większych ubytków tynku. Pęknięcia dodatkowo wzmocniono, a rozwarstwienia zniwelowano wykonując iniekcje z kleju (używano mieszaniny równych części Primalu AC33 i Mowilithu DMC). Ta żmudna praca, trwająca około trzech miesięcy, przyniosła zadowalające efekty. Połączono wszystkie pokruszone fragmenty, uzyskując płynną płaszczyznę. Jej kształt dodatkowo sprawdzano formami gipsowymi, wykonanymi przed przewiezieniem obiektu do kraju. Po sklejeniu popękanych kawałków trzy płyty połączono ze sobą na łożu piaskowym (il. 4).

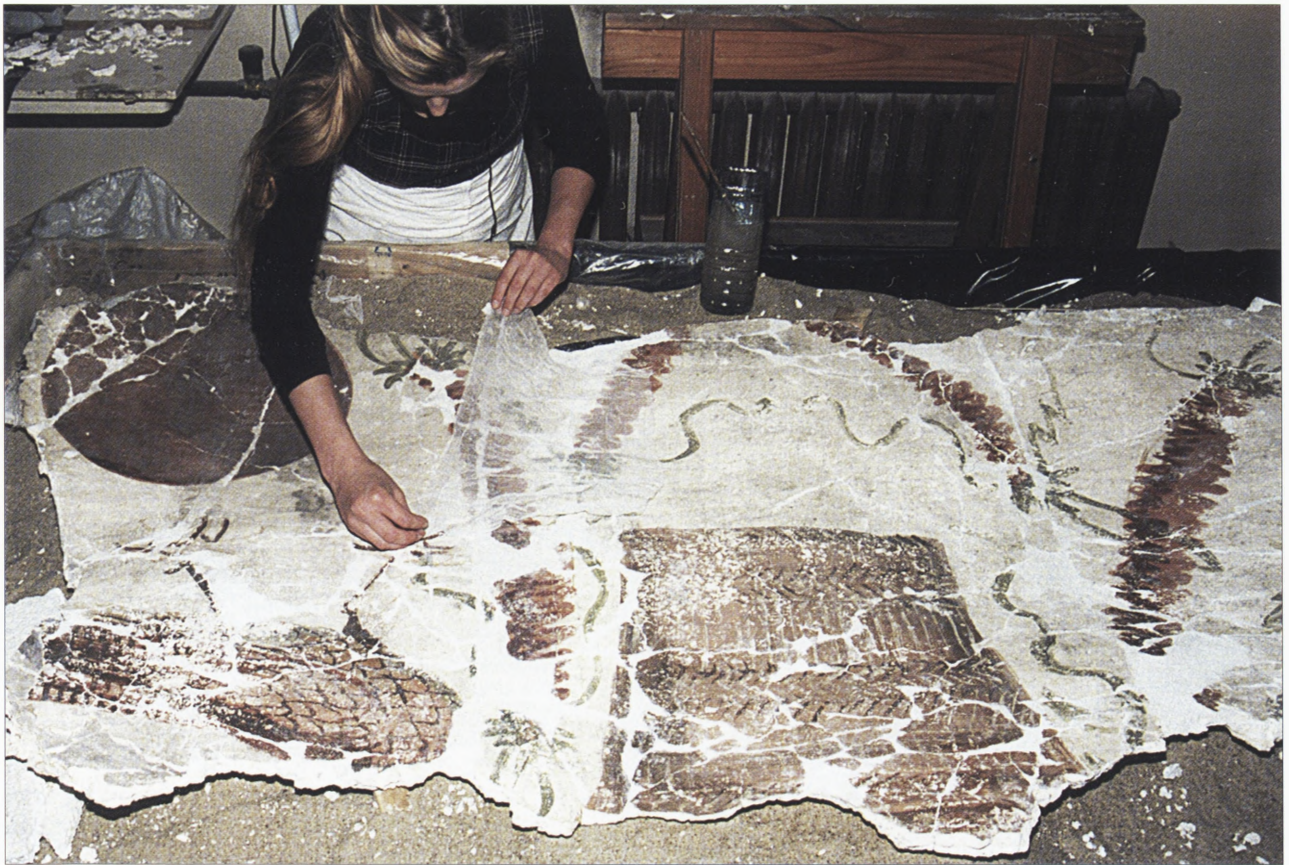
4. Fragmenty po połączeniu, w trakcie zakładania pierwszej warstwy licowania – gazy bawełnianej. Stan w trakcie konserwacji. Fot. B. Markowski 2000

4. Fragments after joining, in the course of placing the first layer of facing – cotton gauze. State during conservation. Photo: B. Markowski 2000

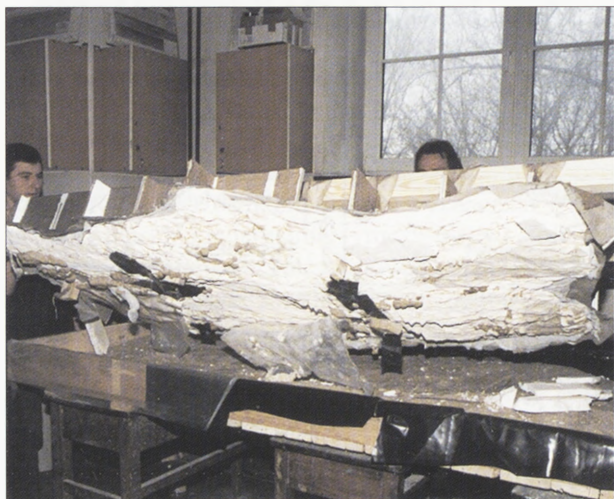
6. Obiekt w trakcie przewracania licem do dołu. Stan w trakcie konserwacji. Fot. A. Trochimowicz 2000

6. Object being turned over with the facing to the underside. State during conservation. Photo: A. Trochimowicz 2000

Obiekt z założoną kratownicą – stołem roboczym odwrócono licem do dołu (il. 6), a powierzchnię odwrocenia wyrównano mechanicznie przy użyciu szlifierki kątovej. Przyklejono warstwę dublującą składającą się z merli bawełnianej, dwóch warstw płótna lnianego i tkaniny szklanej na żywicę akrylową Primal AC33 w stężeniu fabrycznym⁴ (il. 7). Analogiczną konstrukcję z płyt Kapa-plast przymocowano do odwrocenia w taki sam sposób jak w przypadku konstrukcji stołu roboczego. Wyznaczono powierzchnię kratownicy, odpowiednio nachyloną w stosunku do lica obiektu pod kątem dającym równe odległości do najbardziej wysuniętych punktów krzywizny lica. Konstrukcję przyklejono do odwrocenia obiektu na Primal AC33, zostawiając pod obciążeniem do wyschnięcia kleju. Powierzchnię kratownicy ścięto do płaszczyzny uprzednio wyznaczonej. Dodatkowo wzmocniono spoinę między płytami a odwrociem, oklejając płyty płótnem lnianym również na Primal AC33. Malowidło wraz z nowym podłożem z kratownicy zamknięto dokoła ramą skręconą z profili aluminiowych o przekroju prostokątnym (9 x 2 cm) z wewnętrznymi wzmocnieniami. Ramę ściągnięto wewnątrz drutem mosiężnym \varnothing 0,3 cm i śrubami rzymskimi, których uszy wystają i mogą w przyszłości spełniać rolę uchwytów do wieszania obiektu. Zamontowano konstrukcję z drutu ze stali nierdzewnej \varnothing 0,1 cm i z elementów z płyt Kapa-plast, będących rodzajem zakotwiczenia pianki poliuretanowej swobodnie spienianej w komorach kratownicy. Drut poprowadzono w poprzek i wzdłuż przez środek każdej komory kratownicy, a na każdym przecięciu drutów zamontowano mały kwadrat wycięty z płyty Kapa-plast (il. 8). W komory kratownicy wlano piankę poliuretanową Ekoprodr 3036B3⁵ (il. 9).

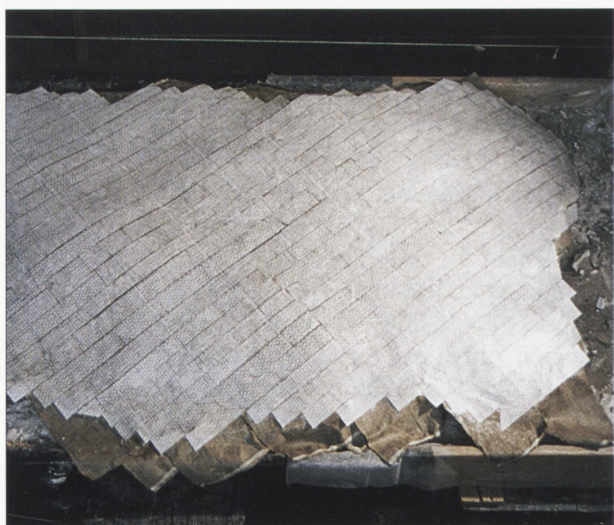
7. Odwrocie obiektu po założeniu wszystkich warstw dublujących – gazy bawełnianej, dwóch warstw płótna lnianego i tkaniny szklanej. Stan w trakcie konserwacji. Fot. A. Trochimowicz 2000

7. Reversal of the object after the placing of all the doubling layers - cotton gauze, two layers of linen cloth and glass fibre. State during conservation. Photo: A. Trochimowicz 2000

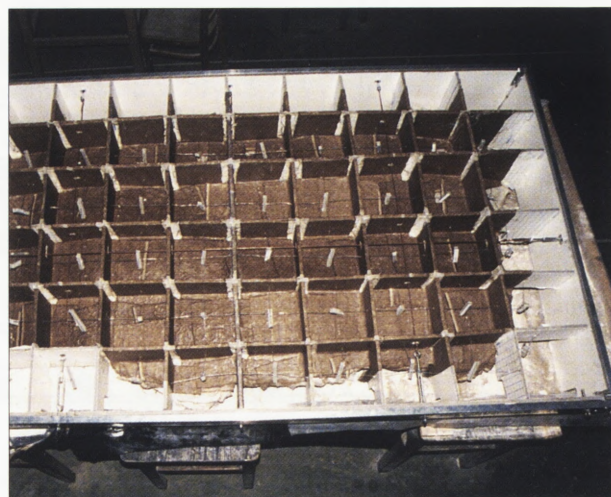
8. Odwrocie obiektu z przyklejoną konstrukcją z płyt Kapa-plast, z zamontowaną ramą z profili aluminiowych. Widoczne konstrukcyjne wzmocnienie zastępczego podłoża nośnego w postaci miedzianych drutów ściągniętych śrubami rzymskimi, będących zarazem uchwytyami umożliwiającymi zawieszenie obiektu. Cienjsze druty aluminium z kawałkami płyty Kapa-plast spełniają rolę zakotwiczenia pianki poliuretanowej. Stan w trakcie konserwacji. Fot. A. Trochimowicz 2000

8. Reversal of the object with a glued on construction of Kappa-plast plates and an installed frame made of aluminium profiles. Visible construction reinforcement of the substitute carrying foundation in the form of copper wires with screws serving as grips used for hanging the object. Thinner aluminium wires with pieces of Kappa-plast plates anchor the polyurethane foam. State during conservation. Photo: A. Trochimowicz 2000

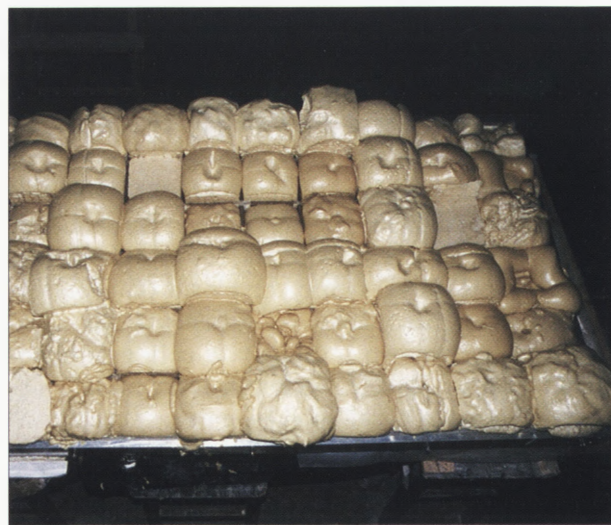
9. Odwrocie obiektu po spienieniu pianki poliuretanowej w komorach konstrukcji zastępczego podłoża nośnego. Stan w trakcie konserwacji. Fot. A. Trochimowicz 2000

9. Reverse of the object after foaming the polyurethane foam in chambers of the substitute carrying foundation construction. State during conservation. Photo: A. Trochimowicz 2000

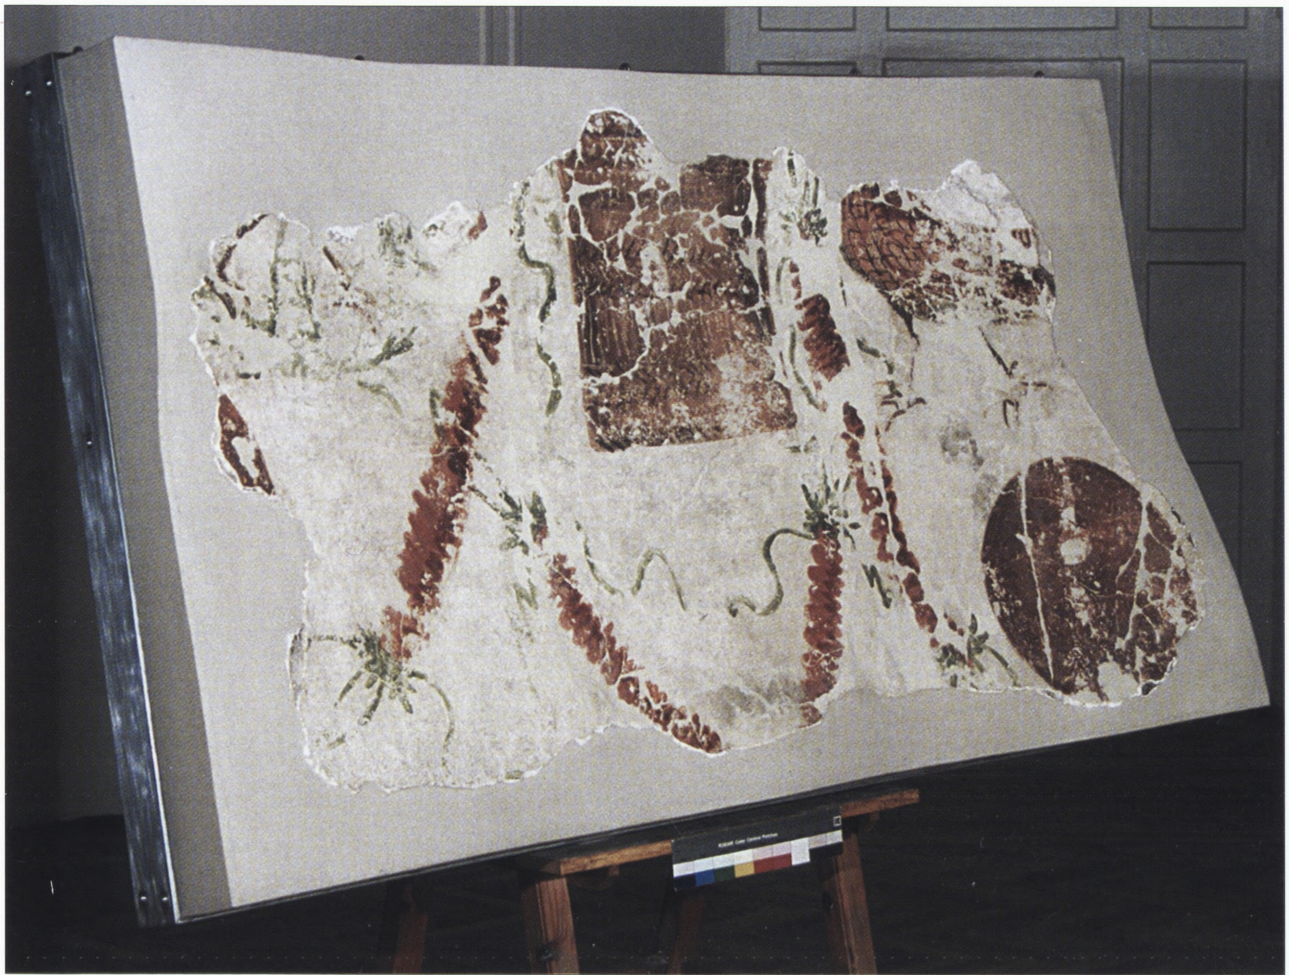
10. Lico obiektu w świetle sztucznym. Stan po konserwacji. Fot. A. Trochimowicz 2001

10. Face of the object in artificial light. State after conservation. Photo: A. Trochimowicz 2001

Obiekt odwrócono licem do góry. Ścięto nadmiar pianki poliuretanowej znajdującej się pomiędzy ramą a oryginalnym tynkiem, dostosowując jej powierzchnię do krzywizny oryginału (kontynuacja nierówności). Na piankę poliuretanową naklejono laminat epoksydowo-szkłany w celu ustabilizowania podłoża. Miejsca przesiąknięcia żywicy posypano piaskiem w celu poprawienia przyczepności. Następnie na tło malowidła założono zaprawę piaskowo-klejąwą kilka mm poniżej poziomu powierzchni oryginału. Na licu obiektu splycono kity robocze i założono kity wykończeniowe. Opracowano je mechanicznie oraz zunifikowano kolorystycznie. Boki transferu z płyt Kapa-plast wyrównano i zabezpieczono laminatem epoksydowo-szkłanym, a po związaniu położono zaprawę piaskowo-klejąwą (fot. 10).
