Mury miejskie Trzcńska-Zdroju

Rocznik Chojeński 5, 113-137

MURY MIEJSKIE TRZCIŃSKA-ZDROJU

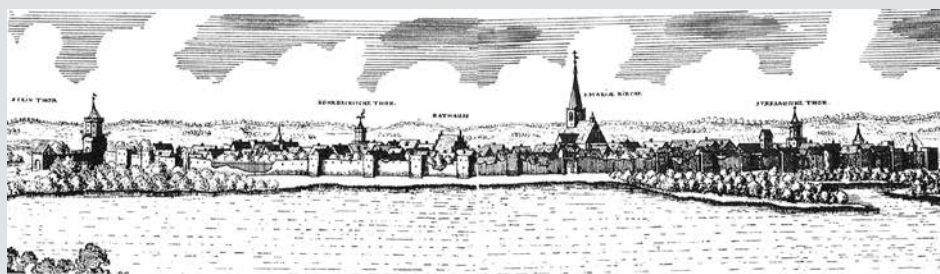
Ryc. 2. Trzcianko na początku XVIII w. wg ryciny D. Petzolda
Źródło: H. Meissner, dz. cyt.

e) Być może wysoka prostokątna baszta nakryta dachem siodłowym widoczna na rycinie Petzolda z 1710 r.

g) U Meriana wysoka baszta prostokątna nakryta dachem siodłowym, u Petzolda już bez dachu.

i) U Meriana i Petzolda czatownia prostokątna; patrz przypis wyżej.

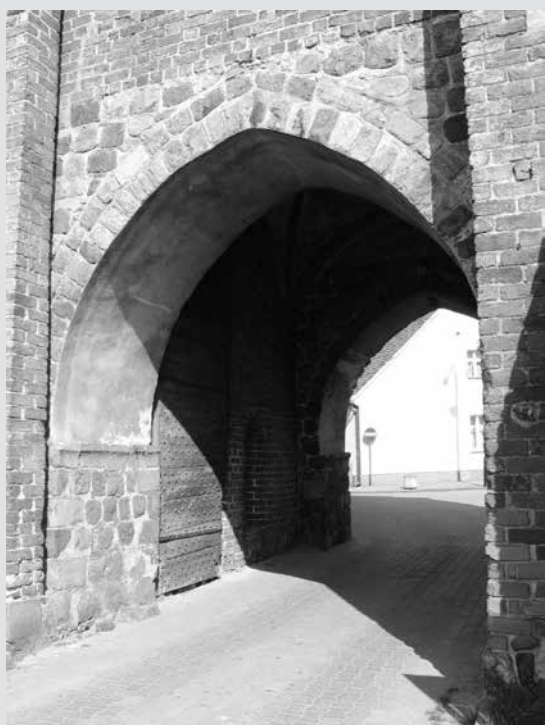
Ryc. 7. Przejazd Bramy Myśluborskiej z prowadnicą brony, drewnianymi wieżkami, kamiennymi konsolkami oraz sklepieniem krzyżowo-żebrowym (fot. autora, stan z 2009 r.)

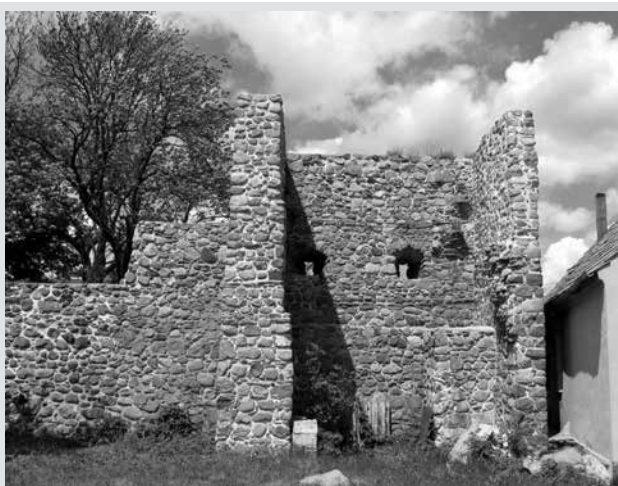
Ryc. 11. Czatownia typu marchijskiego (obiekt 26) z pozostałością murowanej klatki schodowej widoczną w prawym boku (fot. Marcin Czeszyk, stan z 2006 r. za: <http://www.trzcinsko.com>)

W Trzciesku tylko jedna baszta łupinowa zachowała się w stanie pozwalającym na pełną rekonstrukcję (ryc. 11). Obiekt nr 26, odbudowany w 2000 roku, reprezentuje tak zwany typ marchijski czatowni prostokątnej – w jego prawym boku w grubości muru zachowała się pozostałość klatki schodowej prowadzącej z przyziemia na drugą kondygnację. Na tym poziomie w czole obiektu przetrwały dwa otwory strzelnicze umieszczone w nieznacznie rozglifionych wnękach. Wyżej zachowała się także odsadzka, będąca reliktem trzeciej kondygnacji. Na podstawie widoków Meriana i Petzolda oraz planu z 1720 roku można domniemywać, że w późniejszym czasie baszta ta została od strony miejskiej zamknięta ścianą murowaną (z cegły?) i nakryta dachem siodłowym. Nie można także wykluczyć, iż była to tak zwana baszta półotwarta, z otwartą dolną kondygnacją i zamkniętymi wyższymi, podobnie jak w przypadku zachowanej do dziś w Mieszkowicach Baszty Prochowej. Podobny typ mogły reprezentować obiekty 23 i 31.

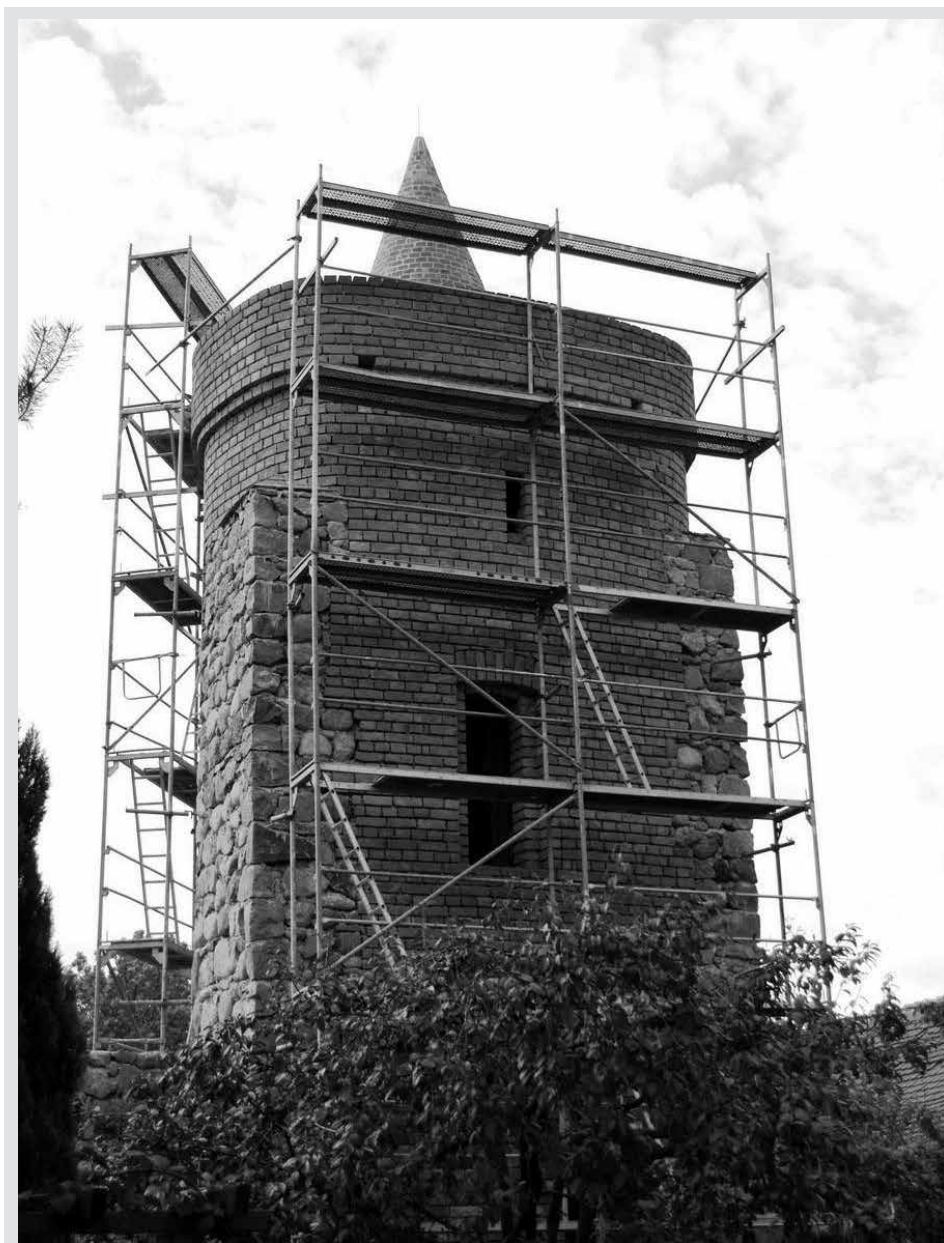
Ryc. 12. Baszta Lodowa podczas odbudowy (fot. Marcin Czeszyk, stan z 2012 r., za: <http://www.trzcinsko.com>)

czatowni. W 2007 roku podjęto decyzję o odtworzeniu baszty. Mimo że odbudowę planowano na zachowanych pozostałościach, w trakcie prac zawałił się kamienny mur. Prace rozpoczęte w październiku 2011 roku ukończono w listopadzie 2012 roku³⁶ (ryc. 12). Baszta Lodowa reprezentuje typ wtórny (powstała z przebudowy wcześniejszego obiektu), dwustopniowy, o wysokości 14,64 m. Pierwszy stopień (założony na rzucie półkola o szerokości 4,03 m) jest dwukondygnacyjny, o wysokości 7,45 m, od zewnątrz kamienny³⁷, z otworami strzelniczymi i ścianami grubości do 1,20 m, a od strony miejskiej – ceglany z dwoma wejściami w przyziemiu i w drugiej kondygnacji (był to pierwotny otwór wejściowy usytuowany na wysokości 5,17 m). Drugi stopień, całkowicie ceglany, owalny, jednokondygnacyjny był oddzielony od niższej części gzymsem widocznym od strony wewnętrznej. W elewacji otwory strzelnicze. Całość zwieńczona gzymsem, prostym murem wieńczącym oraz strzelistym stożkiem wysokości 4,50 m z otworem wyjściowym na taras. Wewnątrz wykonano obecnie stropy betonowe oraz drewniane.
