## Dzieje kolegiaty opatowskiej w ciągu XVIII wieku

Rocznik Muzeum Narodowego w Kielcach 13, 253-272

## DZIEJE KOLEGIATY OPATOWSKIEJ W CIĄGU XVIII WIEKU

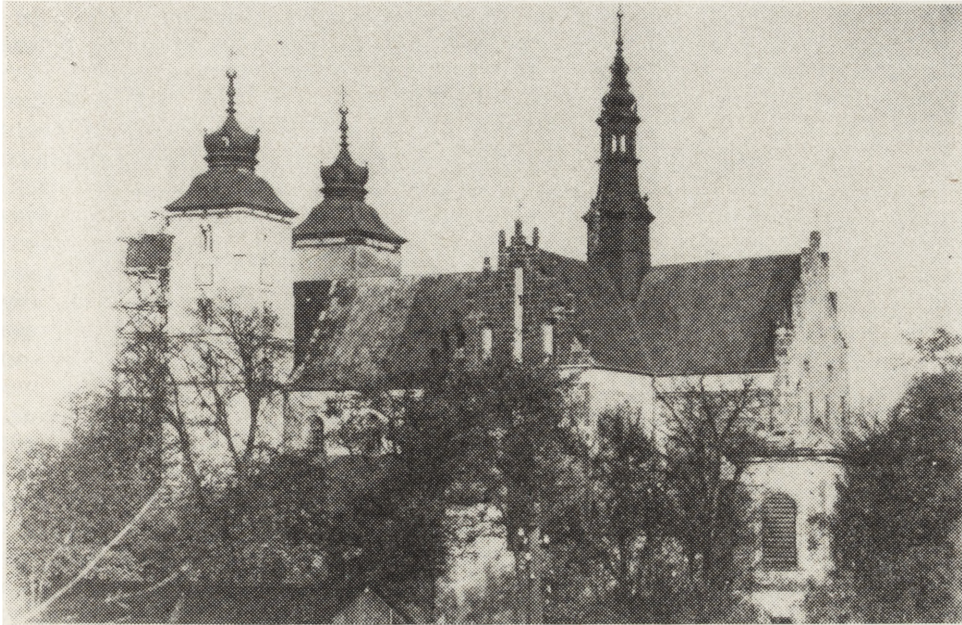
Ryc. 1. Kolegiata św. Marcina w Opatowie, widok od strony pd.-wsch.

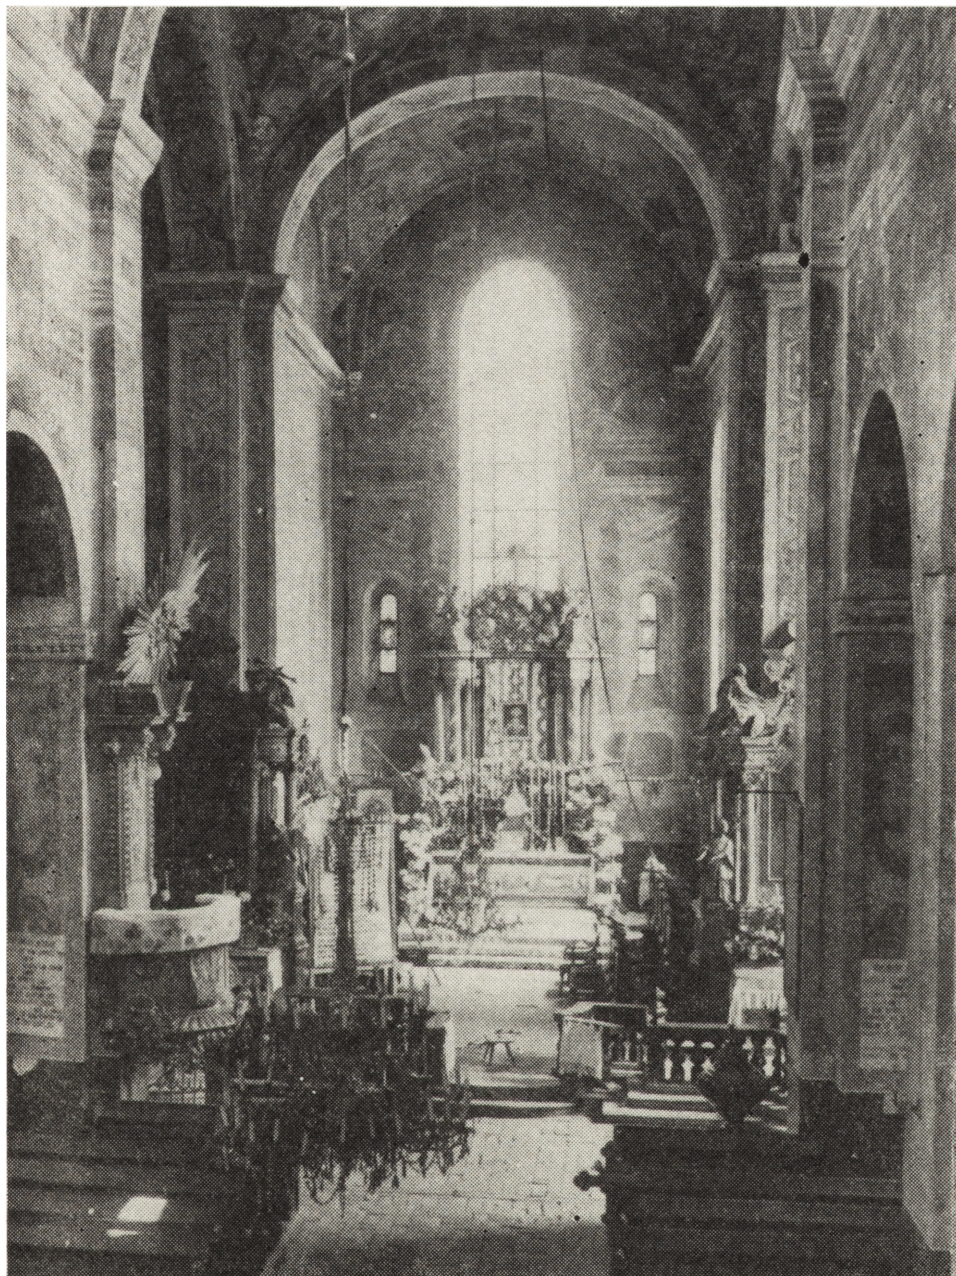
Ryc. 2. Kolegiata św. Marcina w Opatowie, widok wnętrza z chóru muzycznego

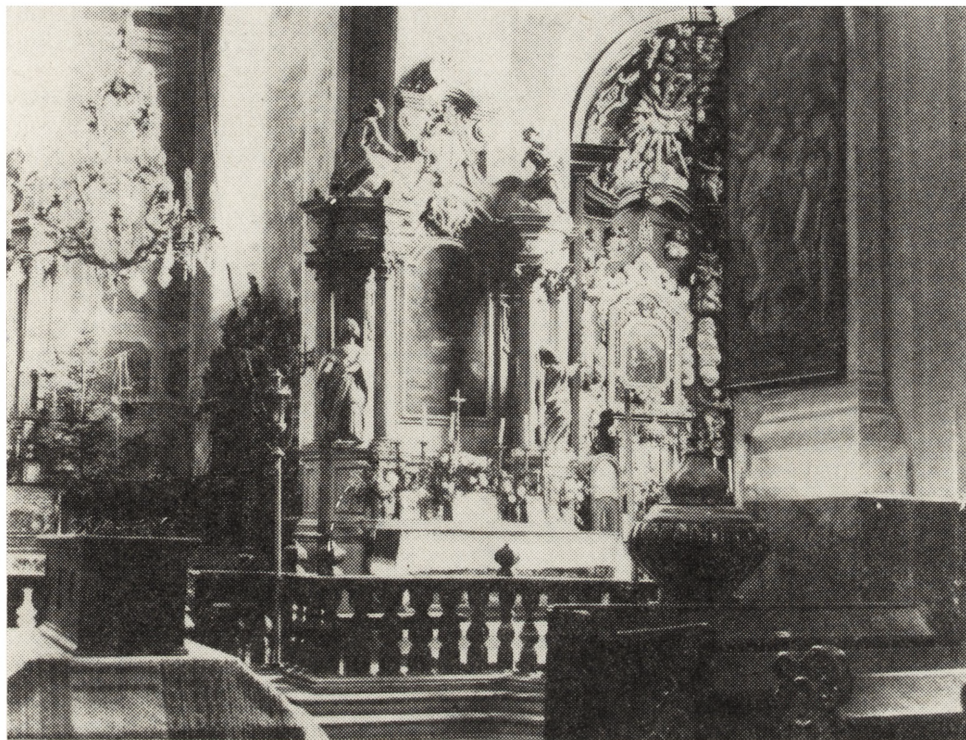
Ryc. 3. Kolegiata św. Marcina w Opatowie, fragment wnętrza
