Zamek Władysława Jagiełły w Dybowie w świetle badań archeologicznych w latach 1998-2001

Rocznik Toruński 29, 19-38

2002

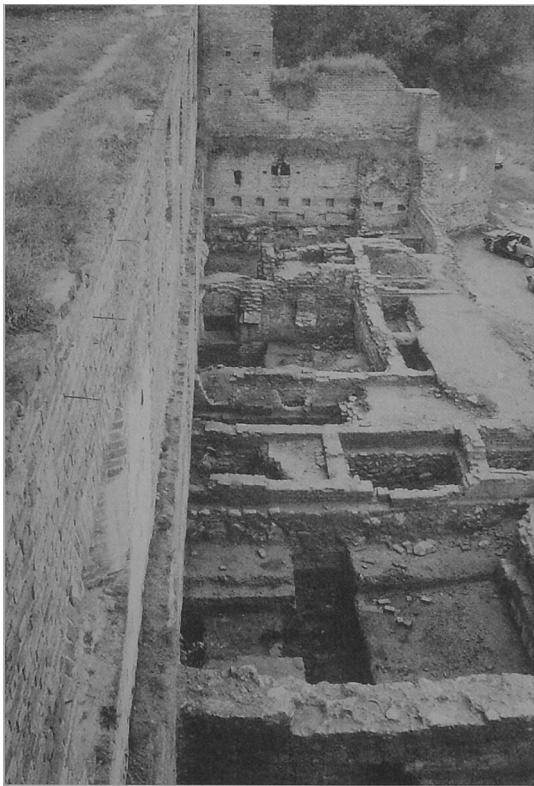
Fot. 1. Odślonięte mury części mieszkalnej – widok od wschodu (fot. L. Kotlewski)

Wykop I obejmował część mieszkalną zamku, stanowiącą północne skrzydło. Miało ono łączną długość 44 m i szerokość 13,2 m. Przed przystąpieniem do prac porośnięte było gąszczem drzew i krzewów. Wystające spodziemy korzeni fragmenty murów rozsypywały się. Drzewa i krzewy wykarczowano, a następnie rozpoczęto eksplorację, posuwając się kolejnymi pomieszczeniami od zachodu ku wschodowi. Eksplorowano na całej powierzchni warstwę zasypiskową. Po uzyskaniu w pomieszczeniach najwyższego poziomu użytkowego wykonywano wykopy sondażowe. Piwnice pierwotnie podzielone były na trzy pomieszczenia: wschodnie, środkowe i zachodnie. Podział taki występował na wszystkich kondygnacjach. Piwnica wschodnia miała długość 8,1 m, środkowa 18,6 m i zachodnia 9,2 m; szerokość piwnic wynosiła 7,2 m. Ściana północna miała grubość 350 cm, zachodnia 300 cm, wschodnia 350 cm i południowa 260 cm. Ściany działowe miały grubość 114 cm. Między pomieszczeniami gotyckich piwnic znajdowały się otwory drzwiowe niemal w połowie szerokości piwnic. Są przesłanki, aby przypuszczać, że były one ostrołukowe. Odsłonięty otwór pomiędzy pomieszczeniem wschodnim i środkowym miał szerokość 118 cm. Jego próg znajdował się na poziomie zbliżonym do poziomu stóp fundamentowych ścian.

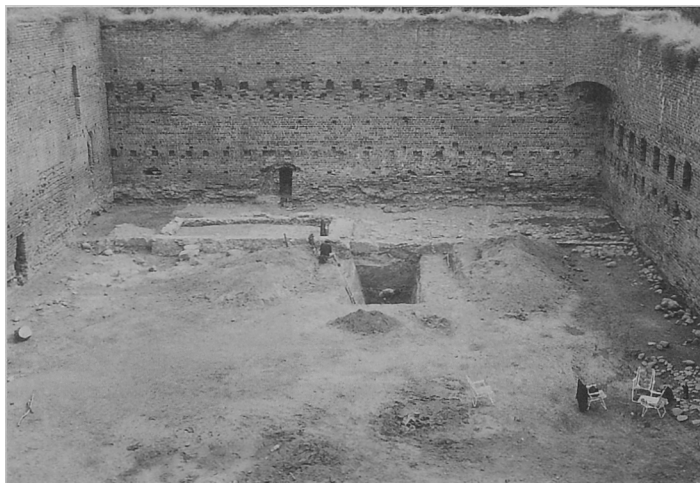
Fot. 2. Wykop XI - widok od zachodu (fot. L. Kotlewski)

Wykop XI – usytuowany w części wschodniej dziedzińca, w odległości 7,8 m od ściany wschodniej i 12 m od ściany północnej. Narożnik północno-wschodni wykopu znajduje się na styku fundamentu odkrytej stróżówki i stajni. Celem wykopu było pozyskanie dodatkowych informacji dotyczących muru odkrytego w wykopie V. W dnie wykopu znaleziono fundament, będący prawdopodobnie kontynuacją odkrytego, jednak nie uzyskano jednoznacznej odpowiedzi co do jego funkcji i chronologii, gdyż wydaje się, że od strony południowej jego realizacja została przerwana. Od strony północnej mógł być częściowo rozebrany przed zasypaniem już w późnym średniowieczu. Kolejne warstwy niwelacyjne wyrównujące za-

głębienie nad koroną fundamentu oraz późnośredniowieczny poziom użytkowy wschodniej części obecnego dziedzińca tworzą skłon powierzchni pod jednakowym kątem w kierunku wschodnim. Można zasugerować, że teren zamku od strony wschodniej został sztucznie powiększony. Znalaziono tu również wcześniejszy poziom obecnego dziedzińca wyłożonego drewnem.

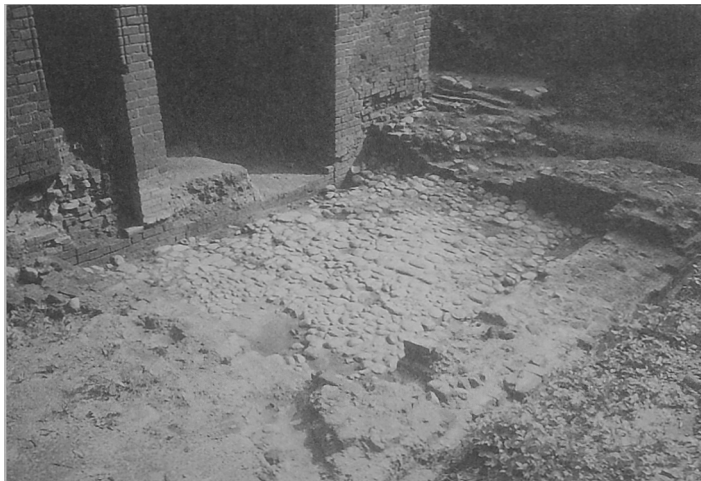
Fot. 3. Korona murów przedbramia z brukiem wewnątrz - widok od południowego zachodu (fot. L. Kotlewski)

Wykop XII - usytuowany bezpośrednio przed bramą wjazdową od południa. Powyżej wykonywano wykop VI, jednak przebiegający w innym kierunku. Krawędź zachodnia znajdowała się w połowie przejazdu, krawędź wschodnia wychodziła poza południowo-wschodni narożnik bramy. W wykopie odsłonięto korony murów gotyckiego przedbramia dostawionego do muru południowego bramy oraz bruki kamienne. Długość ściany wschodniej przedbramia wynosiła 5,36 m, ścianę południową odsłonięto na długości 3,7 m, z przyporami narożnymi; grubość ścian przedbramia wynosiła 1,2-1,5 m. Wydaje się, że zostało ono przebudowane jeszcze w późnym średniowieczu. Od strony wschodniej bramy

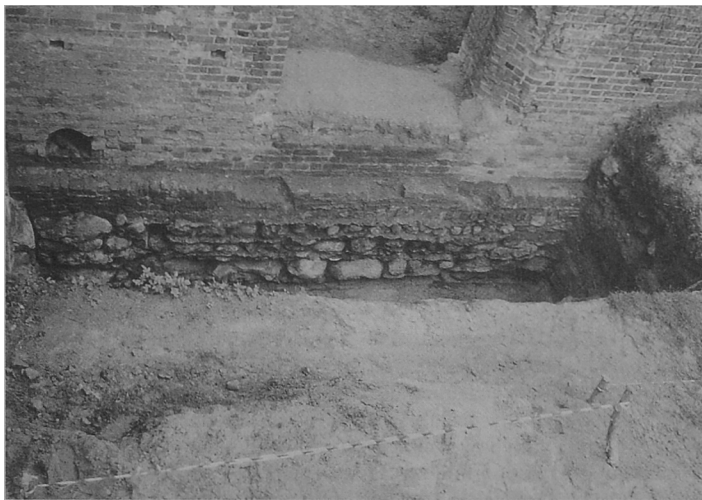
Fot. 4. Fundament bramy wiślanej z widocznymi otworami kanałów odpływowych – widok od północy (fot. L. Kotlewski)

W kamiennej części fundamentu ściany północnej dziedzińca, w odległości 164 cm od narożnika południowo-wschodniego, znaleziono otwór, średnicy 23 cm, po drewnianym korycie lub rurze przykrytej deską prowadzącej w kierunku Wisły, a ułożonej przed budową części mieszkal-

nej i dziedzińca. W odległości 42 cm od narożnika znajduje się wykuty otwór odpływowy z dziedzińca. Znalezione nawarstwienia utwardzające powierzchnię przed bramą oraz relikty drewnianego poziomu użytkowego ułożonego na legarach (pomostu?). Zасыpując wykop, odtworzono późnośredniowieczny rów ściekowy prowadzący od otworu w ścianie dziedzińca w kierunku Wisły.

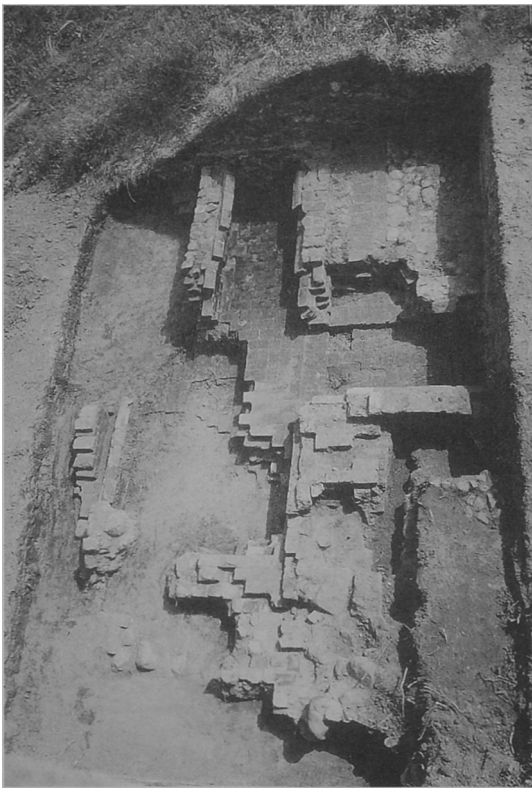
Fot. 5. Relikty kanałów nowożytnej zabudowy w wykopie XXII – widok od północy (fot. L. Kotlewski)

Wykop XXII – usytuowany na zewnątrz południowo-wschodniego narożnika zamku, odsłonił relikty pomieszczeń nowożytnego browaru (prawdopodobnie ozdorni – pomieszczenia do suszenia słoju). Zachowały się ceglane kanały rozprowadzające ciepłe powietrze wewnątrz budynku. Pod budynkiem zarejestrowano nawarstwienia świadczące o istnieniu tu w późnym średniowieczu wyniesienia na poziomie ówczesnego dziedzińca. Skłon wyniesienia od strony fosy południowej oraz od wschodu został zniszczony, podobnie jak budynek browaru bezpośrednio przed usypaniem wału kleszczowego w XIX w. Odsłonięty fundament narożnika południowo-wschodniego zamku wysunięty był o 40 cm na wschód w stosunku do ceglanego lica ściany wschodniej. Wskazywałoby to na regularność pierwotnego rozmierzenia zamku, a podczas realizacji, z nieznanymi powodów, obrys murów uzyskał trapezoidalny kształt.
