Relikty studzienki rewizyjnej źródła przy pomniku Mikołaja Kopernika w Toruniu odkryte podczas badań archeologicznych w 2002 roku

Rocznik Toruński 30, 209-216

2003

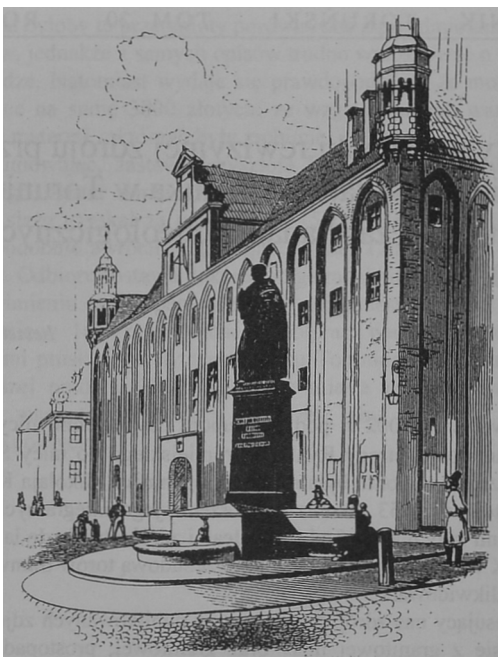
Ryc. 1. Pomnik Mikołaja Kopernika w Toruniu, przedruk z „Illustrirte Zeitung”, nr 542, 19 XI 1853 r.

Interesujący nas źródło, znany m.in. z publikowanych zdjęć i rycin, składał się z granitowej misy oraz granitowej, prostopadłościowej skrzyni nakrytej płytą o wykroju kopertowym w widoku z góry. We frontowej, południowo-wschodniej, ścianie skrzyni znajdował się wypływ wody zwieńczony stylizowanym wyobrażeniem delfina (ryc. 1).

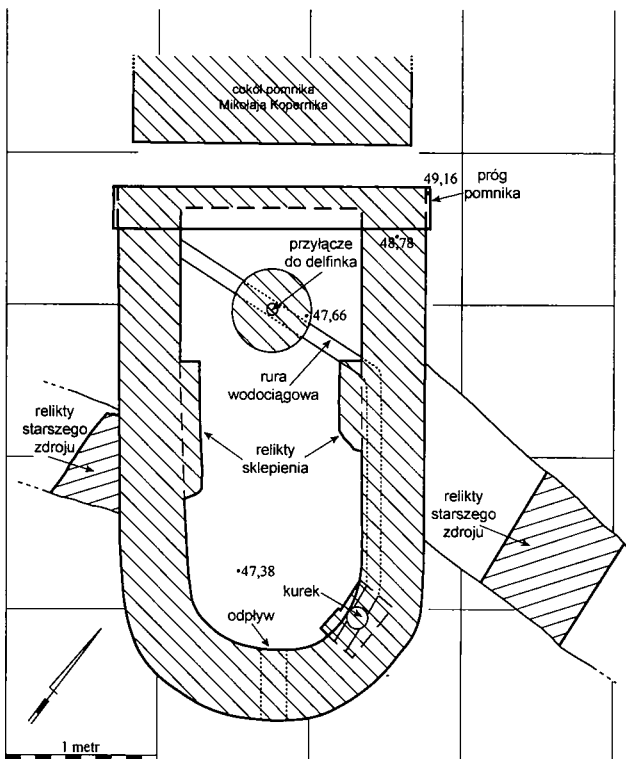
Ryc. 2. Rzut poziomy reliktyw studzienki rewizyjnej źródła przy pomniku Mikołaja Kopernika z pozostałościami instalacji doprowadzającej wodę i odprowadzającej do kanalizacji oraz prawdopodobnie relikty starszego źródła, który istniał, gdy funkcjonowały w Toruniu wodociągi drewniane.

Południowo-zachodnia ściana studzienki źródła „kopernikańskiego” częściowo pobudowana została na relikwach starszego źródła.

W odległości 1,02 m od fundamentu pomnika wzdłuż wewnętrznych lic ścian dłuższych studzienki, aż po ścianę południowo-wschodnią, zachowały się pozostałości po sklepieniu. Zamykało ono południowo-wschodni odcinek studzienki, a zarazem opierała się najpewniej na nim granitowa misa źródła (ryc. 2, 3). Na odcinku studzienki

się okazały kurek (fot. 1). Następnie rura biegła w ścianie północno-wschodniej studzienki do wysokości granicy pomiędzy misą a skrzynią, gdzie rurę wprowadzono ponownie do wnętrza studzienki. Tutaj biegła skosem do ceglanej cylindrycznej konstrukcji i od niej dalej skosem do ściany południowo-zachodniej studzienki, a odgałęzieniem o średnicy 9 cm doprowadzała wodę do wylewu źródła zakończonego delfinem (ryc. 2).

Na zakończenie należy wspomnieć, że źródło przy pomniku Mikołaja Kopernika wybudowany został w miejscu, w którym wcześniej znajdował się starszy źródło zasilany wodą z wodociągu drewnianego. Świadczą o tym odkryte, w wykopach obok opisanej wyżej studzienki, mury będące relikwiami starszego źródła. Południowo-zachodnia ściana źródła przy pomniku pobudowana została na krótkim odcinku na pozostałościach wcześniejszego źródła (fot. 2; ryc. 2). Fragment muru starszego źródła odsłonięto także w wykopie na zewnątrz południowo-wschodniej ściany źródła (fot. 3; ryc. 2). Jednak na podstawie odkrytych relikwii nie można określić kształtu wcześniejszej budowli.

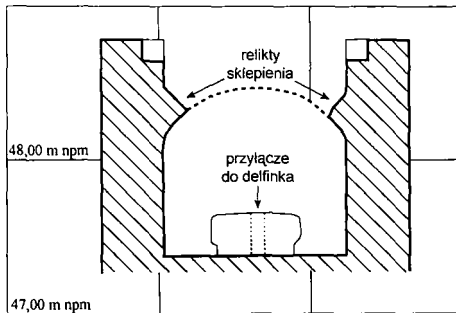
Ryc. 3. Przekrój poprzeczny studzienki rewizyjnej źródła.
Rys. L. Grzeszkiewicz-Kotłowska

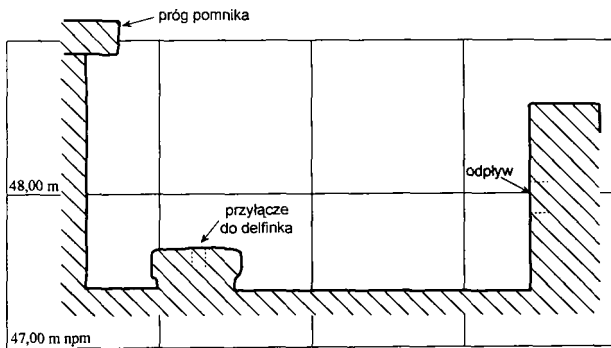
Ryc. 4. Przekrój podłużny studzienki rewizyjnej źródła.
Rys. L. Grzeszkiewicz-Kotłowska

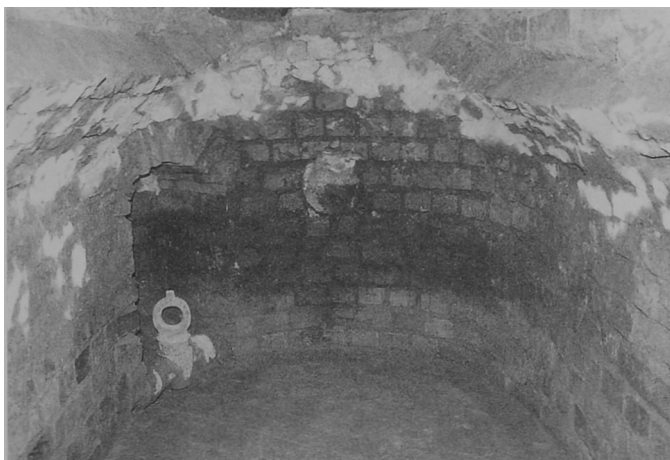
Fot. 1. W narożniku południowo-wschodnim studzienki znajduje się wnęka z kurkiem, a pośrodku kolistej ściany widoczna jest zaczopowana rura kanalizacyjna. Fot. L. Kotlewski

W południowo-wschodniej ścianie studzienki, na wysokości 51 cm od posadzki, znajduje się zaczopowana żeliwna rura kanalizacyjna o średnicy zewnętrznej 21 cm, którą odprowadzano wodę z misy źródła do kanalizacji (fot. 1).

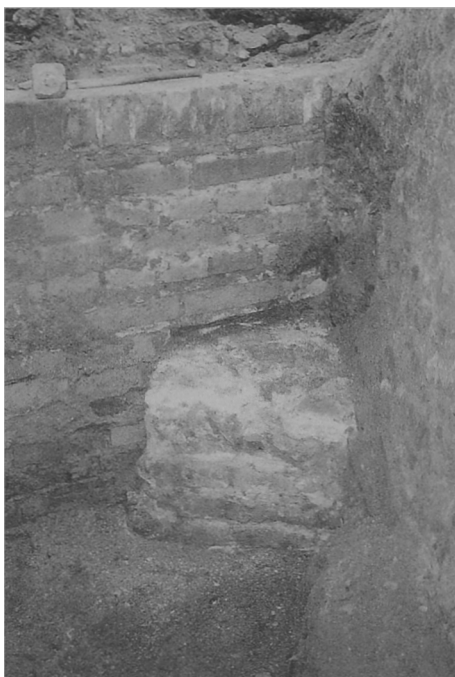
Fot. 2. Prawdopodobnie relikty starszego źródła, na których pobudowano południowo-zachodnią ścianę studzienki rewizyjnej źródła przy pomniku Mikołaja Kopernika. Fot. L. Kotlewski

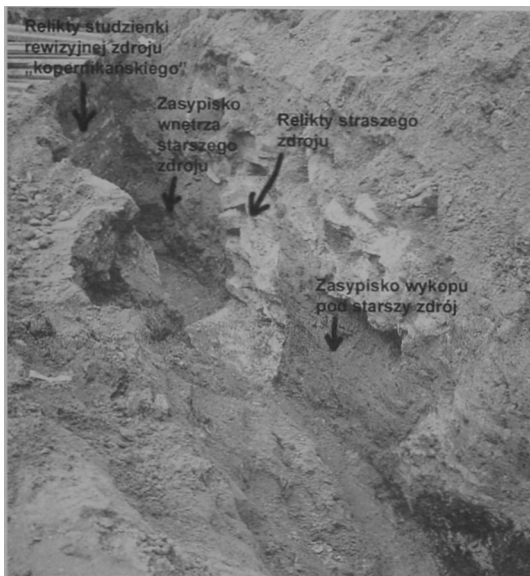
Fot. 3. Mur, odsłonięty w wykopie na zewnątrz południowo-wschodniej ściany studzienki rewizyjnej źródła, jest najpewniej reliktem starszego źródła zasilanego wodą z drewnianych wodociągów. Fot. L. Kotlewski
