# Joanna Szot

## Pierzeje Rynku Nowomiejskiego w Toruniu - historia przekształceń

Rocznik Toruński 34, 7-40

## Pierzeje Rynku Nowomiejskiego w Toruniu – – historia przekształceń\*

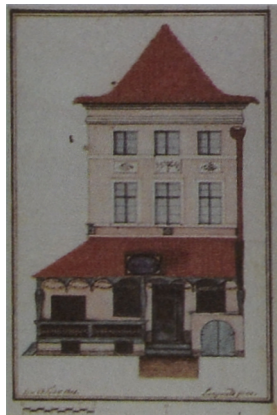
Il. 1. Fasada kamienicy przy Rynku Nowomiejskim, akwarela, F. Langwald, 1808, fot. B. Swobodzińska, w zbiorach Muzeum Okręgowego w Toruniu

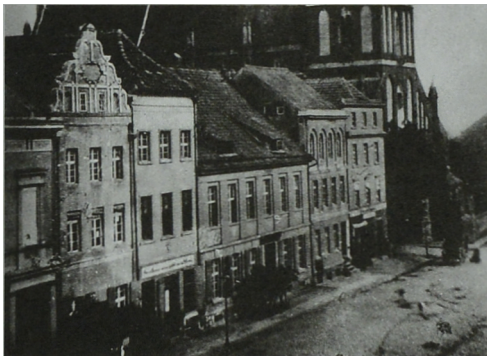
Il. 2. Rynek Nowomiejski, pierzeja wschodnia, fot. z około 1870–1884, Album ikonografii miasta Torunia, t. 4, oprac. Z. Balewski, Widoki ulic, cz. 2, Toruń 1981, w zbiorach WUOZ w Toruniu

Przy Rynku Nowomiejskim, we wschodniej pierzei zachowała się tylko jedna renesansowa kamienica: pod nr 23 (il. 2). Wybudowana została zapewne na zlecenie kupca pod koniec XVI w. jako rodzaj domu-składu, gdzie część mieszkalną stanowiły izby w przyziemi i na pierwszym piętrze, wyższe zaś kondygnacje pełniły funkcje magazynowe<sup>26</sup>. Charakterystyczny szczyt o wklęsło-wypukłym obrysie pokrywa dekoracja okuciowa, otaczająca owalny kartusz. Szczyt zakończony jest trójkątnym tympanonem i żelaznym gryfem.

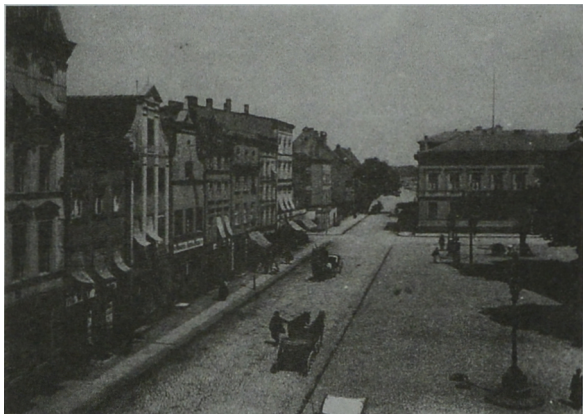
Il. 3. Rynek Nowomiejski, strona północno-wschodnia,  
fot. z około 1882–1887, Album ikonografii...

Stojąca po lewej stronie trzypiętrowa kamienica (nr 16) jeszcze w XIX w. miała w całości charakter barokowy (il. 3). Jej trzyosiowa, podzielona pilastrami fasada zakończona była szczytem o esowatych, wolutowo zakończonych krawędziach, zwieńczonym trójkątnym tympanonem. Na poziomie parteru elewację pokrywało boniowanie. Z czasu, gdy kamienica powstała, zachował się jedynie fragment stropu z dekoracją malarską, który po konserwacji umieszczono w tylnym trakcie sklepu na parterze.

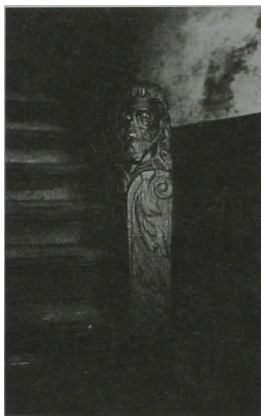
Il. 4. Rynek Nowomiejski 20, schody, fot. lata 20. XX w.,  
w zbiorach Muzeum Okręgowego w Toruniu

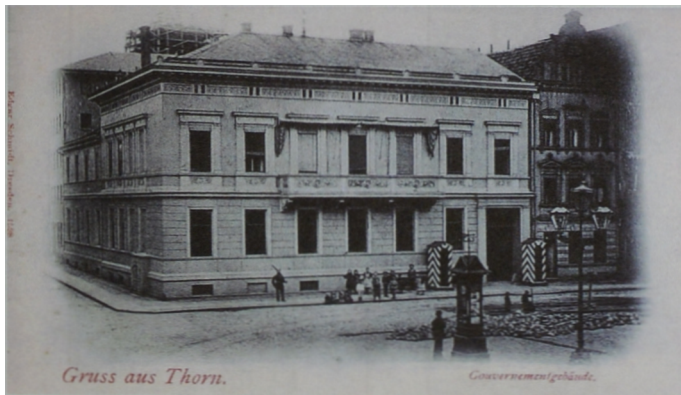
Il. 6. Komendantura Wojskowa, karta pocztowa, 1891, w zbiorach Muzeum  
Okręgowego w Toruniu

Nowy, piętrowy budynek Komendatury otrzymał prostą formę i reprezentatywną dekorację fasad (il. 6). Po prawej stronie jest przejazd na podwórze i wejście do gmachu. Elewacja od strony Rynku jest siedmio-, a od strony ul. św. Katarzyny czteroosiowa. Na parterze znów zastosowano boniowanie. Symetrię elewacji przyrynkowej podkreślał balkon na piętrze. Powagi i monumentalnego charakteru siedzibie Komendatury dodaje klasycystyczna oprawa przejazdu bramnego i okien z zastosowanymi kanelurowanymi pilastrami i belkowaniem. Ponadto pod oknami znajdowały się plakiety ze stiukowymi dekoracjami ornamentalnymi. Wyżej biegnie wieńczący całość fryz z motywem wici roślinnej.
