## "Dom stary" na zamku w Łęczycy, województwo płockie

Acta Archaeologica Lodziensia nr 26, 79-106

# „DOM STARY” NA ZAMKU W ŁĘCZYCY

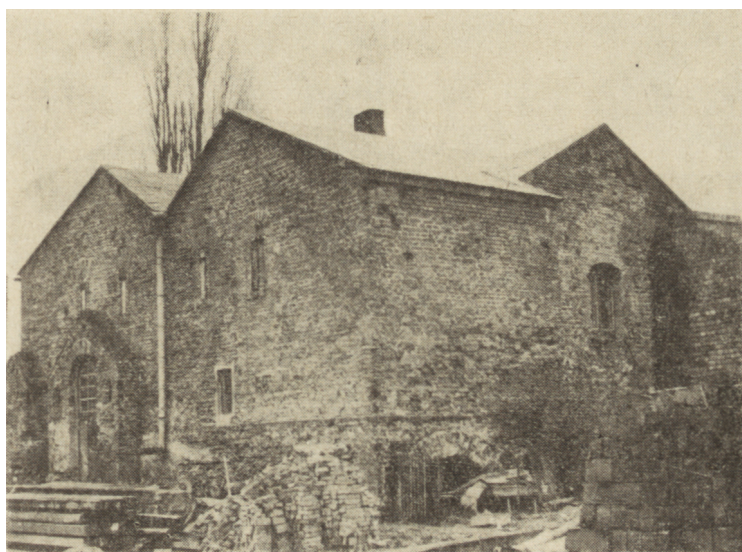
Ryc. 4. Łęczyca, bryła „prochowni”, widok od NW

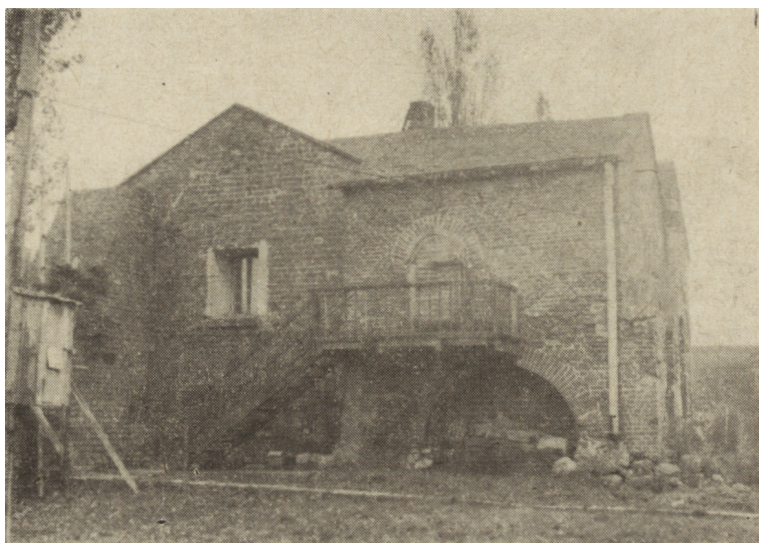
Ryc. 6. Łęczyca, elewacja północna „prochowni”  
(fot. A. Kaczmarek)

Dwie ściany „prochowni”, północna i południowa, dotykają do muru obronnego zamku. Jednakże na substancję ściany północnej składają się trzy elementy: zasadnicza ściana z dużej cegły w wątku polskim; pionowy ubytek o różnej szerokości przy styku z murem obronnym, zamurowany cegłą mieszaną; nałożony na zasadniczą strukturę ryzalit w zachodniej części ściany. Otóż konstrukcja tej ściany pozwala klasyfikować ją jako pierwotną dla zamku łączyckiego, użyta zaś cegła należy do wspólnej grupy z cegłą lic zewnętrznych murów zamkowych w kurtynach wschodniej, południowej i zachodniej oraz z cegłą z I kondygnacji wieży. Oczywiście istnienie wypełnionego wtórnie cegłą odspojenia tej ściany od muru obronnego wyklucza możliwość znalezienia w tej ścianie śladów jej pierwotnego kontaktu z murem zamkowym. Przekazuje wszakże te ślady mur obronny. Są to płytkie strzępia wtórnie wykute na głębokość około 1/4 cegły tylko w niektórych warstwach cegieł. Nie ma więc pierwotnego wzajemnego przewiązania ściany „prochowni” z murem obronnym.

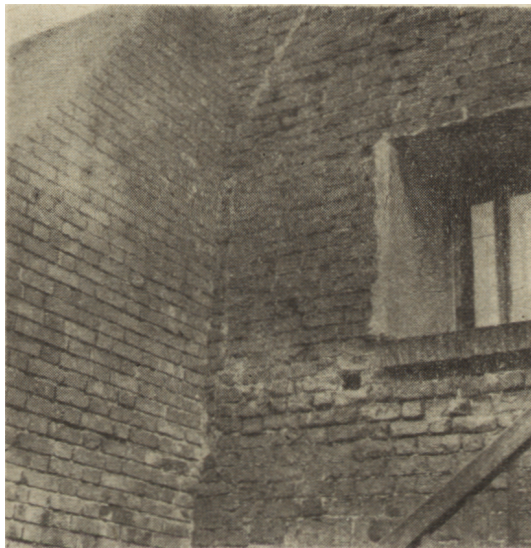
Ryc. 9. Łęczyca, odspojenie północnej ściany „domu starego” od muru

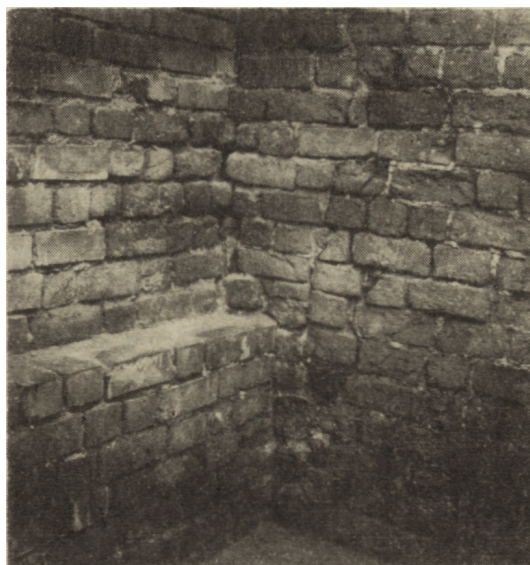
Ryc. 10. Łęczyca, to samo odspojenie w partii fundamentowej

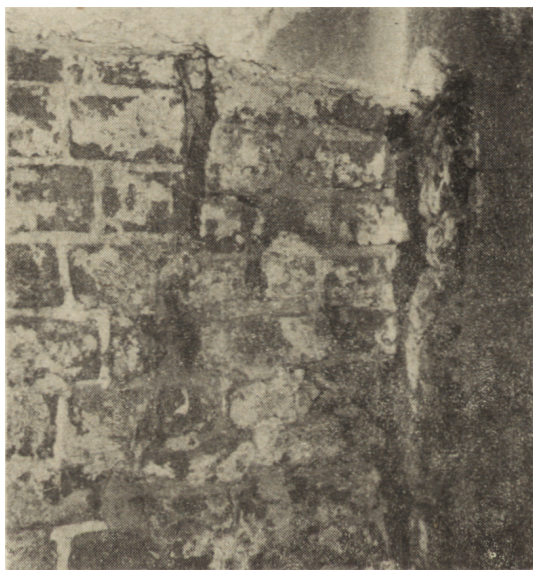
Ryc. 11. Łęczyca, narożnik północnej ściany „domu starego” i muru zamkowego wewnątrz budynku, kondygnacja parterowa

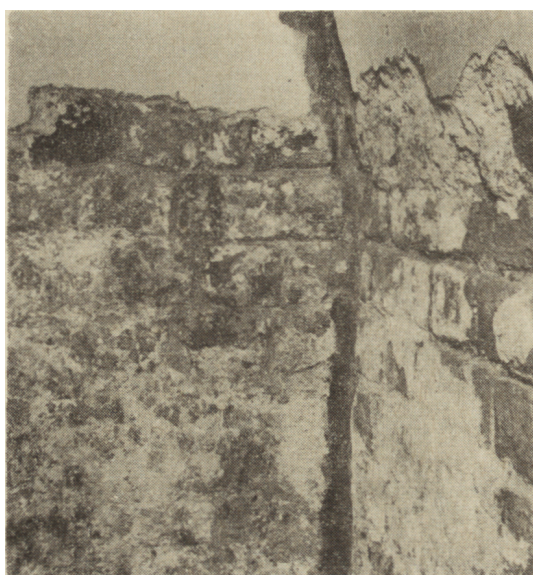
Ryc. 12. Łęczyca, to samo w kondygnacji piwnicznej

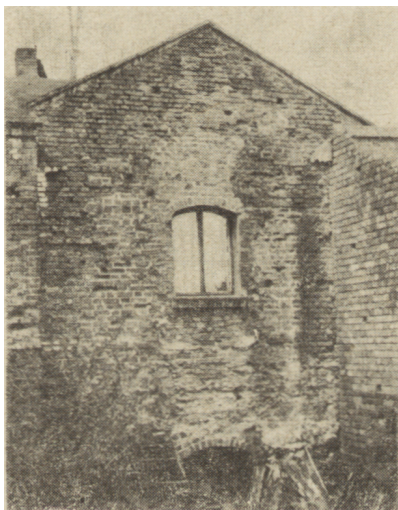
Ryc. 13. Łęczyca, południowa ściana „prochowni” czyli dawna ściana sieni „domu starego” (widoczne kamienie progu dawnego otworu drzwiowego)

Przede wszystkim istotna jest tu południowa ściana pozostałości „domu starego” zwanej „prochownią”. Nosi ona w sobie ślady co najmniej dwu faz konstrukcji. W zasadniczej substancji jest ona materiałowo i konstrukcyjnie identyczna z substancją elewacji wschodniej „domu nowego”. Chcielibyśmy ją zatem uznać za efekt rekonstrukcji „domu starego”, przedsięwziętej jednocześnie z budową „domu nowego”<sup>20</sup>. Ściana w tym etapie byłaby w pierwszej kondygnacji naziemnej przeparta otworem drzwiowym, umieszczonym na osi wzdłużnej traktu wschodniego. Mimo że otwór ten zmniejszono później do rozmiarów niewielkiego okna, pozostały po drzwiach wmurowane w ścianie *in situ* dwa fragmenty kamiennego progu.

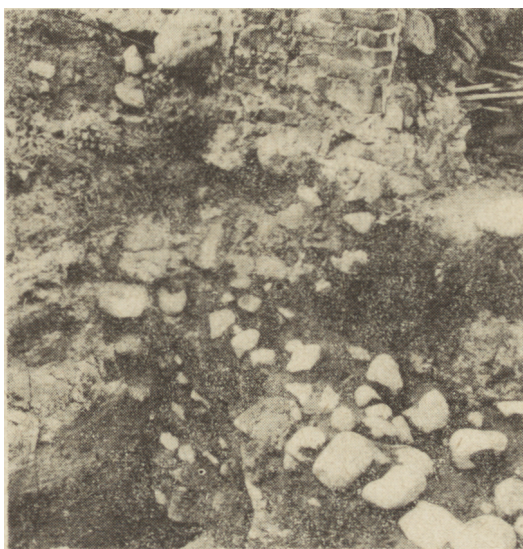
Ryc. 14. Łęczyca, poprawki z 1563 r. w fundamencie „domu starego”

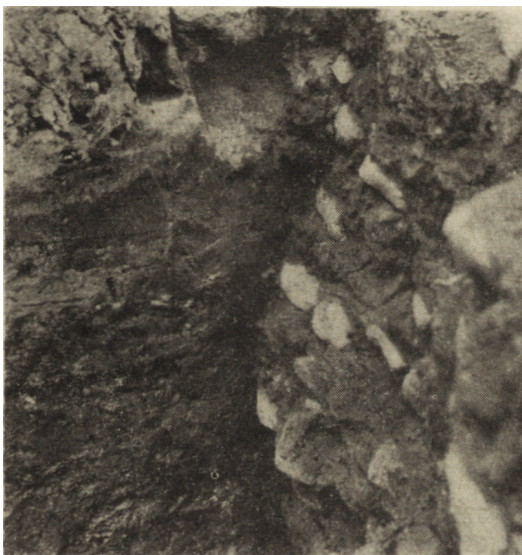
Ryc. 16. Łęczyca, widok na profil wykopu 5 (ryc. 15)

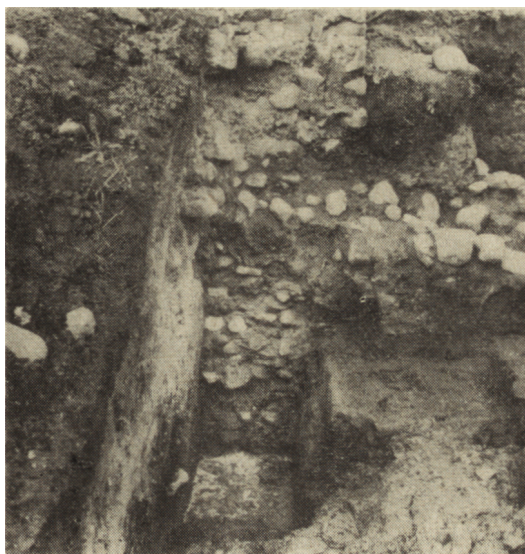
Ryc. 17. Łęczyca, stratygrafia fundamentów „domu starego”, widok od W (wykop 5)

Jedynym bezpośrednio dowodnym reliktem „domu starego”, ewentualnie poza „prochownią”, jest kamienna ława fundamentowa zachodniej ściany budynku, szersza od zachodniej ściany „prochowni” i z tego powodu widoczna, metodą zaś wykopaliskową stwierdzalna na odcinku około 4 m na południe, to jest pod domniemaną ścianą sieni.

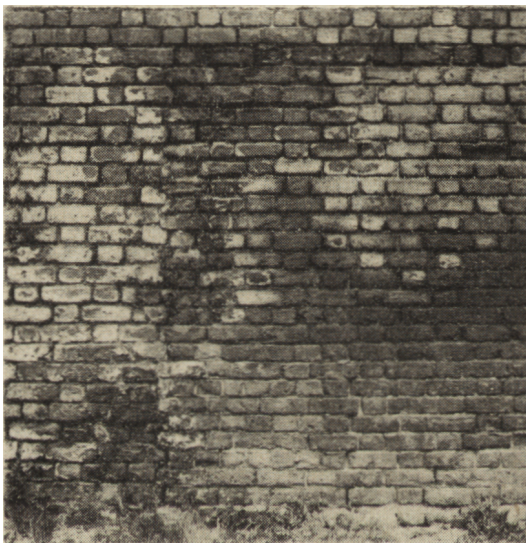
Ryc. 18. Łęczyca, ślad po trzeciej, licząc od południa, skarpie na wschodnim murze zamkowym

Uzyskano wszakże w 1973 r. pośredni dowód na rzecz uznania za prawidłową prezentowanej wyżej lokalizacji „domu starego” i wewnętrznych podziałów jego bryły. W zewnętrznym licu wschodniej kurtyny muru zamkowego, od strony bagnistej doliny rzeki Bzury, dostrzeżono 8 umieszczonych pionowo prostokątów, wciętych w mur i niewątpliwie wylicowanych wtórnie, acz do wspólnej płaszczyzny z całą powierzchnią licową muru. Fakt wcięcia tych prostokątów w istniejący mur, niezależnie od układu cegieł w murze, jest widoczny, a nadto przemurowano je w innym wątku, na przemian warstw główek i wozówek, w odróżnieniu od wątku polskiego, w którym pierwotnie wylicowano obustronnie cały mur zamkowy.

Rozmieszczenie nie zawsze jednakiej wysokości prostokątów w całej wschodniej ścianie zamku wykazuje oczywiste związki: 1 — z przebiegiem poprzecznych ścian „prochowni”; 2 — z rekonstruowanym na podstawie lustracji rzutem „domu starego”; 3 — z gabarytami opisanych dalej w protokóle lustracji z 1564 r. zamkowych pomieszczeń kuchennych i magazynowych<sup>17</sup>. I tak, licząc od południa, prostokąt 1 wypadałby na poprzecznej osi części „domu starego” nazwanej przez lustratorów „izbą wielką” i „gmachem wielkim”. Dwa dalsze prostokąty znajdują się w przedłużeniu domniemanych ścian bocznych sieni. Prostokąt 4 wypada na wprost ścianki działowej między pomieszczeniami zachodniego traktu „prochowni”, prostokąt 5 zaś — nieco poza dojściem do muru północnej ściany „prochowni”, czyli nieco poza narożnikiem północno-wschodnim przyjmowanej rekonstrukcji „domu starego”. Trzy pozostałe prostokąty łączyłyby się z rzutem budynku gospodarczego i wy-

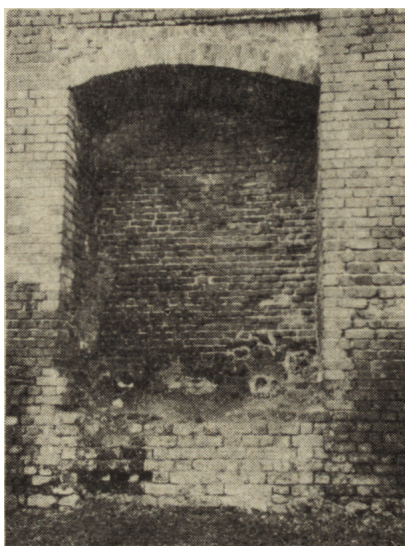
Ryc. 19. Łęczyca, pozostałość po bramie na bastion „zamkowy” we wschodnim murze zamkowym
