Le château des évêques de Cracovie à Iłża : remarques sur le développement spatial

Acta Universitatis Lodzianis. Folia Archaeologica 14, 29-47

LE CHÂTEAU DES EVEQUES DE CRACOVIE A ILŻA
Remarques sur le développement spatial

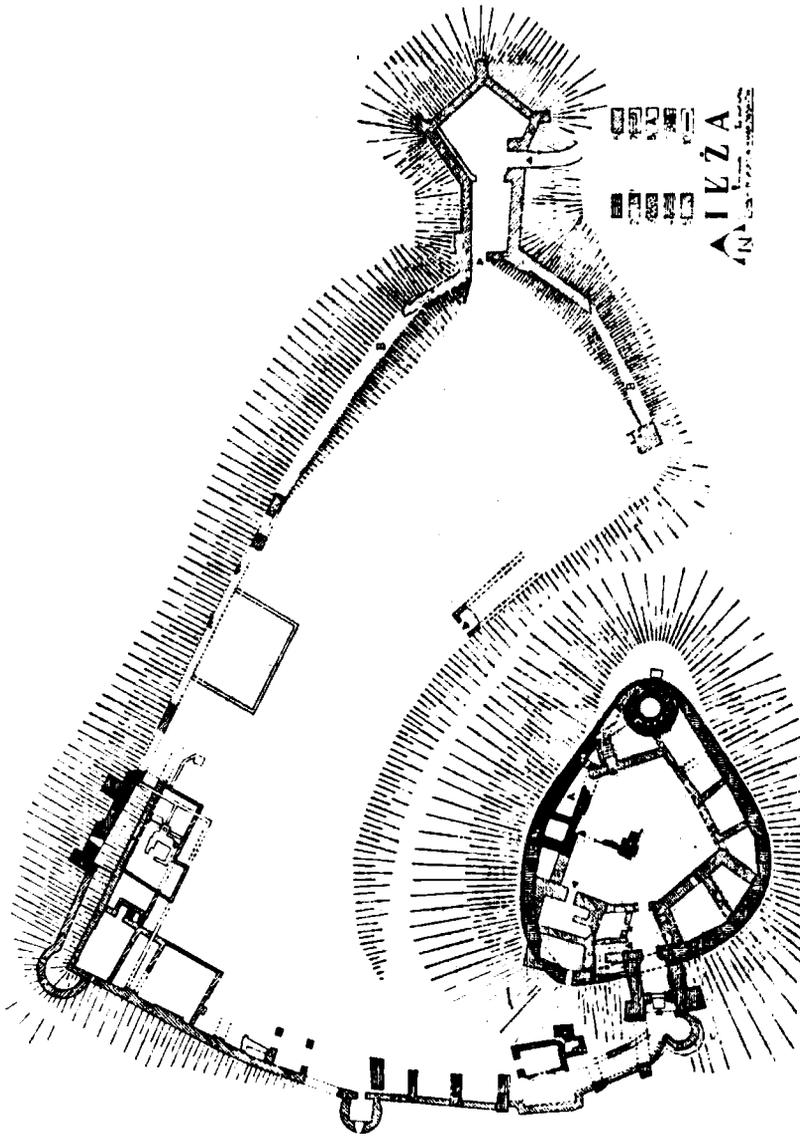
Fig. 1. Hża. Plan du château avec les stratifications; 1 et 2 – 1^{re} moitié du XIV^e s., 3 – XIV/XV^e s., 4 – moitié du XV^e s., 5 – vers 1560, 6 – début du XVII^e s. (1618?), 7 – XVIII/XIX^e s., 8 – vestiges du rempart du XIII^e s. (?), 9 – remparts de la fortification de terre du début du XVIII^e s., 10 – vestiges de la palissade du XIII^e s. (?)

Le château fut élevé en pierre de carrière renforcée aux bords de tailles. Au cours de nombreuses reconstructions on utilisa également la brique. Dans les ruines préservées jusqu'à présent on peut distinguer le château intérieur et la basse-cour, située plus au nord par rapport à lui (fig. 1).

La basse-cour est située du côté nord du château intérieur sur un terrain plat. Elle a la forme d'un rectangle allongé dont l'axe longue passe approximativement dans le sens est-ouest. Elle est séparée du château intérieur par un fossé sec. Seul un passage étroit la lie avec la porte d'entrée du château intérieur (fig. 1).

Le château médiéval en sa forme bâtie de pierre, situé au sommet de la colline du château, constitue un autre problème de recherche. Les examens archéologiques des stratifications, ainsi que l'étude des matériaux et techniques des murs, démontrent que le château intérieur bâti de pierre fut construit en plusieurs étapes. La forme définitive du château médiéval du XV^e s. est due aux nombreuses reconstructions et agrandissements (fig. 1).

A la première phase appartiennent sans doute une partie des murs d'enceinte du côté de l'est avec la tour, et le contour de la salle nord. Jusqu'à l'endroit où à la suite nord du mur d'enceinte – se trouve une fente bien visible qui constitue probablement la limite où on ajouta le fragment ouest du mur. Probablement à cet endroit se trouvait premièrement l'angle nord-ouest du château. De cette étape de construction provient sûrement le fragment des murs découverts sous le pavé de la cour. Le dr J. Widawski suggérait que cela pouvait être les vestiges de la première chapelle du château médiéval. Nous ne pouvons pourtant pas nous prononcer définitivement à ce propos à cause du manque de données détaillées qui aideraient à déterminer la fonction de cet édifice. Nous acceptons donc la suggestion ci-dessus comme une des solutions possibles (fig. 1; 1).

renforcement de l'édifice en forme de tour saisie aux angles par de forts éperons, avec le trou de passage sur l'axe, à la troisième phase de l'extension du château médiéval. En plus on éleva plusieurs piles en pierre qui devait porter le pont passant du côté nord le long de la pente abrupte et tournant sous l'angle droit à l'axe de la porte. Ce pont, comme on peut le constater d'après les traces sur les courtines, fut bâti en pierre, à l'arc segmental de construction de support (fig. 1; 4).

La phase suivante de l'extension du château consistait en transformation assez profonde de toute la forteresse en ensemble résidentiel et défensif en style de Renaissance (fig. 1; 5).

système de la protection du château. Probablement ce ne fut qu'à partir de ce moment-là que l'ensemble du château et de la basse-cour commença à fonctionner en tant que l'organisme résidentiel et économique homogène, protégé par le système de défense commun. Il paraît que nous pouvons lier cette transformation complexe avec le contenu des communiqués historiques parlant de la reconstruction après un incendie, commencée par l'évêque Jan Konarski à la I^e moitié du XVI^e s. et continuée par l'évêque Filip Padniewski vers 1560¹⁹ (fig. 1; 5).

Ces fortifications perdent probablement vite leur utilité à cause du développement de l'arme à feu et de la tactique militaire. Iłża, ayant été un point de défense important dans les biens des évêques de Cracovie, fut adaptée aux nouvelles stratégies de guerre qui se cristallisèrent au détour du XVI^e et du XVII^e s. On recommença les travaux de fortification au début du XVII^e s.²⁰ A cette époque on a développé le système des fortifications du château. La manifestation la plus importante dans ce domaine fut l'extension des fortifications de la basse-cour et avant tout la construction de la porte est, protégée par un bastion. Sur le territoire de la Pologne cet ensemble constitue l'exemple très intéressant et unique dans son principe de la défense de l'entrée (fig. 1; 8, 9).

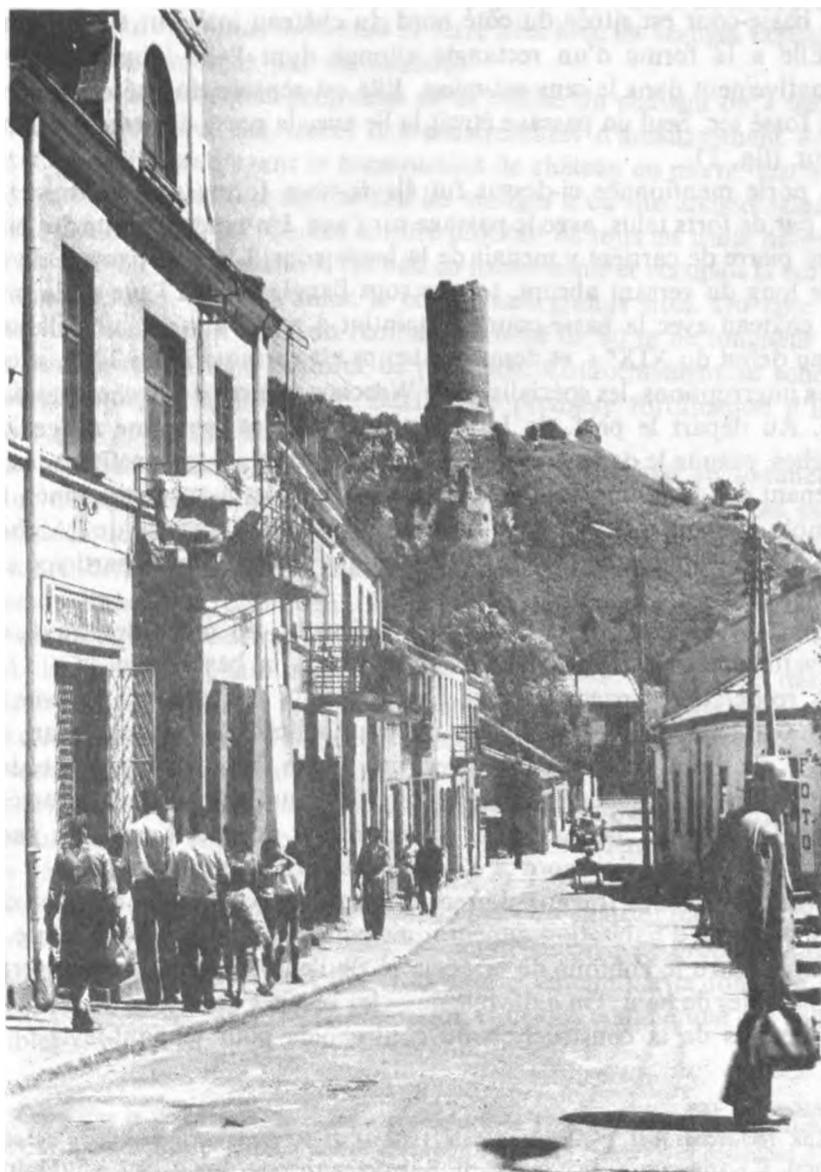
Fig. 2. Itza. Colline du château – vue de la ville

château de Będzin⁴. Elle pouvait non seulement jouer le rôle de tour de guet, mais aussi servir de lieu de défense concentrée (fig. 2). Elle pouvait donc jouer

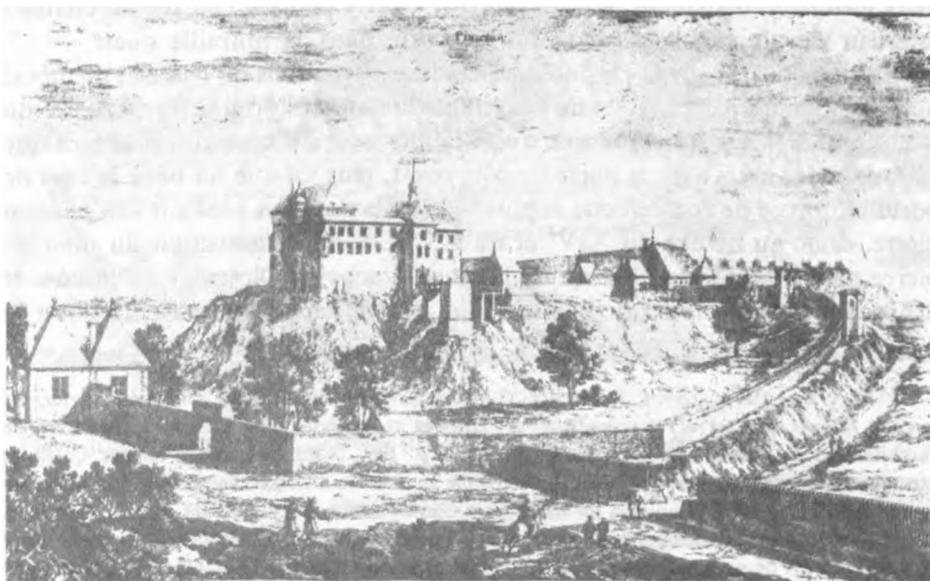
Fig. 3. Pińczów. Château – on voit le pont basé sur d'énormes piliers bâtis en pierre

à Pińczów¹³ (fig. 3). Peut-être à Ilża aussi on peut dater la construction de cette fondation avec la porte vers la moitié du XV^e s.¹⁴

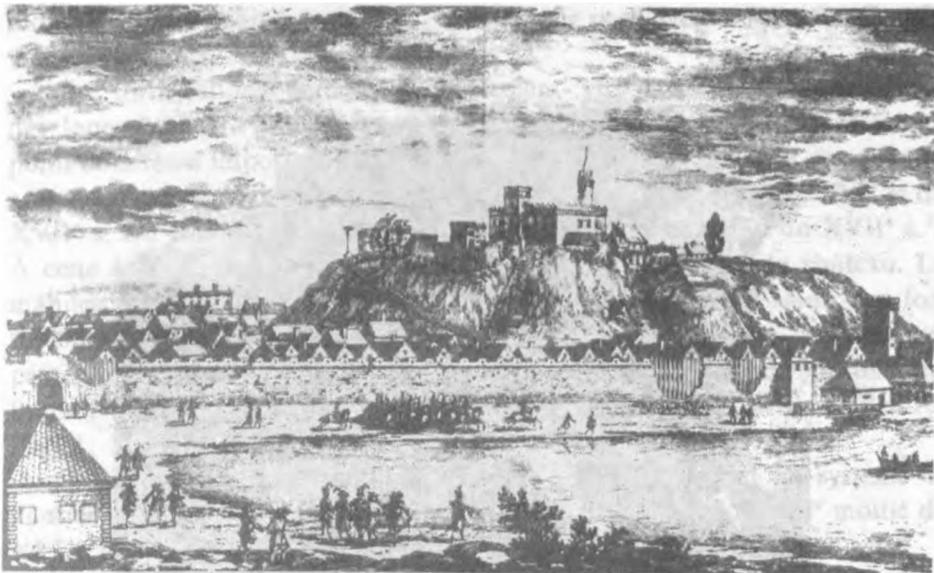
Fig. 4. Itza. Estampe d'après Dahlberg (1^{ère} moitié du XVII^e s.) représentant la ville et le château

tour plus ancienne avec le dispositif du contrepoids. Certainement à l'époque de la construction du pont en pierre la tour fut agrandie de la largeur du pont. Cette solution est suggérée par une estampe de Dahlberg¹⁷ où la différence de forme et de style des deux parties de la tour placée devant la porte est bien visible (fig. 4).

Sur des vieilles estampes, entre autres celles de Puffendorf de la collection de Dahlberg (XVII^e s.)¹⁸, le château, avec la tour sur l'axe de l'aile de devant, possède une simple forme tétraédrique et ses murs sont couronnés d'une haute attique (fig. 4).

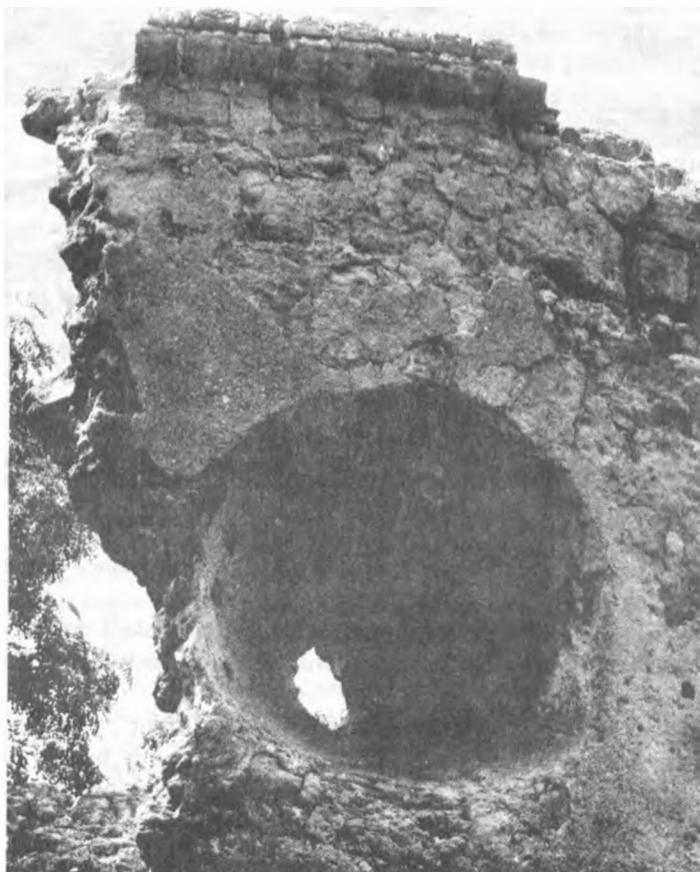
Fig. 5. Iłża. Meurtrière centrale à la sortie circulaire-petit bastion dans le mur de courtine ouest

régulièrement du côté ouest du château. Leur rôle consistait avant tout en renforcement de la défense du pont et de la porte. C'est pourquoi ces bastions furent situés aux deux extrémités du pont: le premier, celui du sud-ouest, est localisé aux pieds de la porte, tandis que le second au centre de la courtine ouest, au début du pont. La distance qui les sépare est de 50 m environ. Ces deux fortifications sont munies des meurtrières centrales aux sorties circulaires (fig. 5).

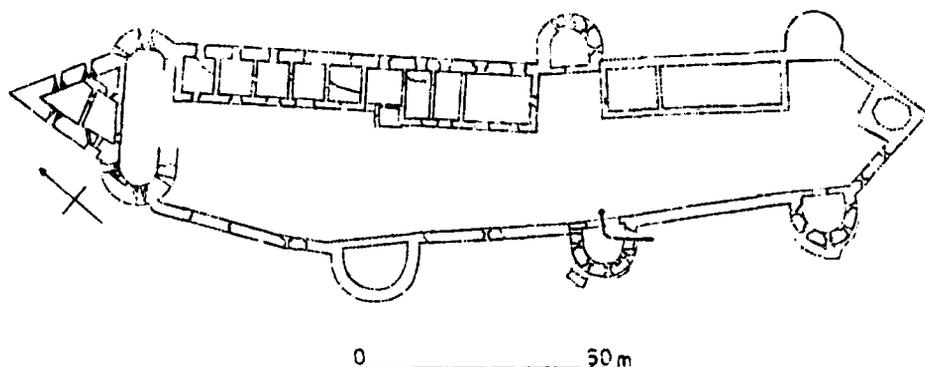
Fig. 6. Sidorów. Projection du château; l'entrée protégée par le bastion est marquée

La conception du château de Sidorów provient aussi du début du XVII^e s. (fig. 6). Dans ce cas-là l'entrée au château mène vers un bastion demi-rond mais le passage de la voie d'entrée est pareil. Elle tourne sous l'angle droit à l'intérieur de l'oeuvre de défense²³. A Sidorów il existe un bastion demi-circulaire et par contre à Ilza et Pniów on trouve les bastions de forme polygonale qui avaient pour but la défense renforcée de l'entrée et pouvaient entreprendre le feu de flanc des courtines et des murs d'enceinte.

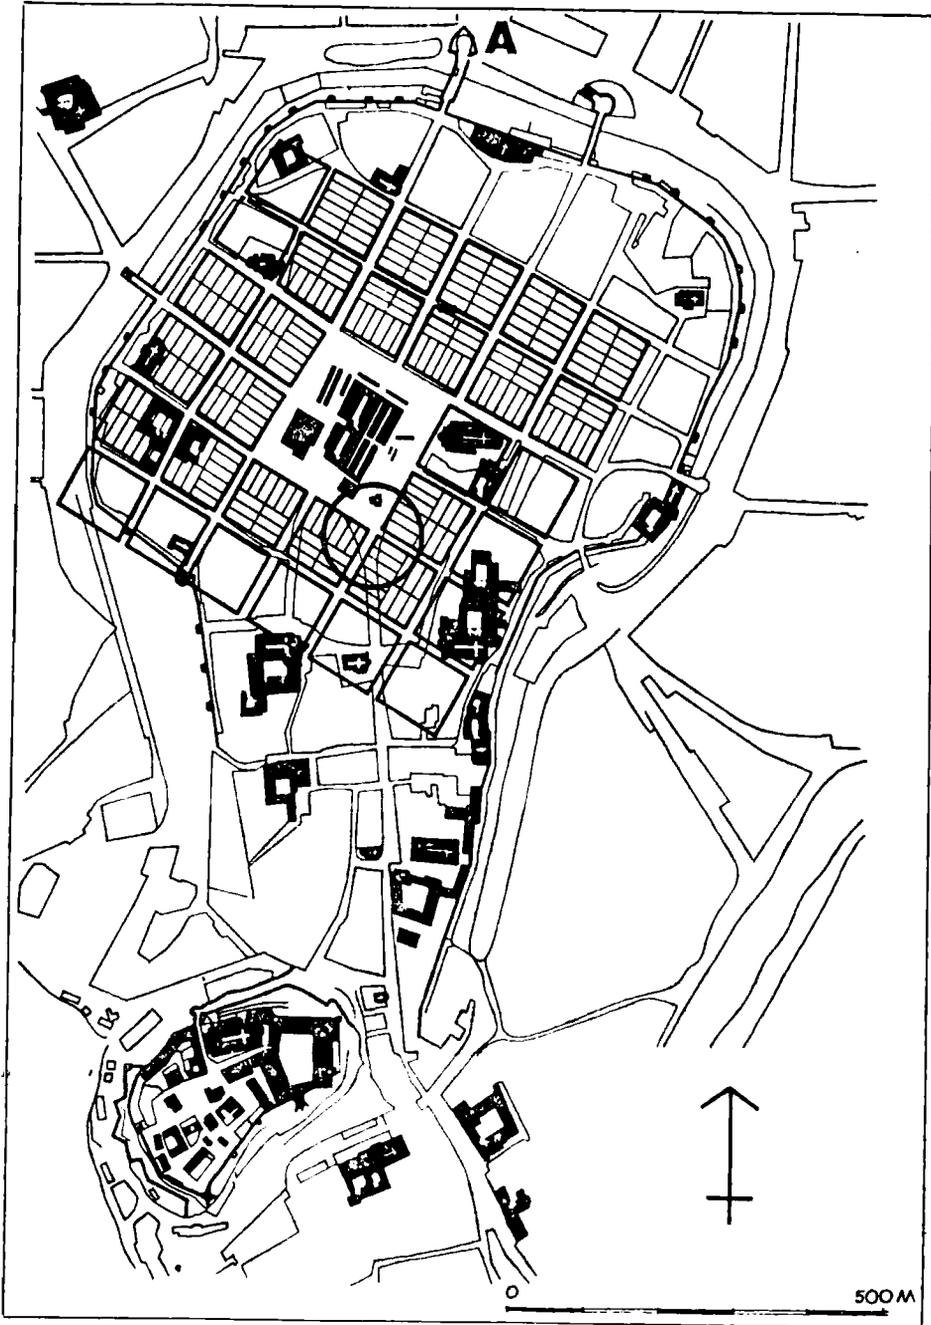
Fig. 7. Cracovie. Plan de la ville avec des fortifications, A - la Porte Slawkowska protégée par un bastion

A part les exemples mentionnés ci-dessus la même protection de l'entrée existait à la Porte Sławkowska à Cracovie²⁴. Qui donc sait s'il n'y a pas de liens communs entre l'apparition du même type de défense à Cracovie et au château des évêques de Cracovie à Ilza (fig. 7).

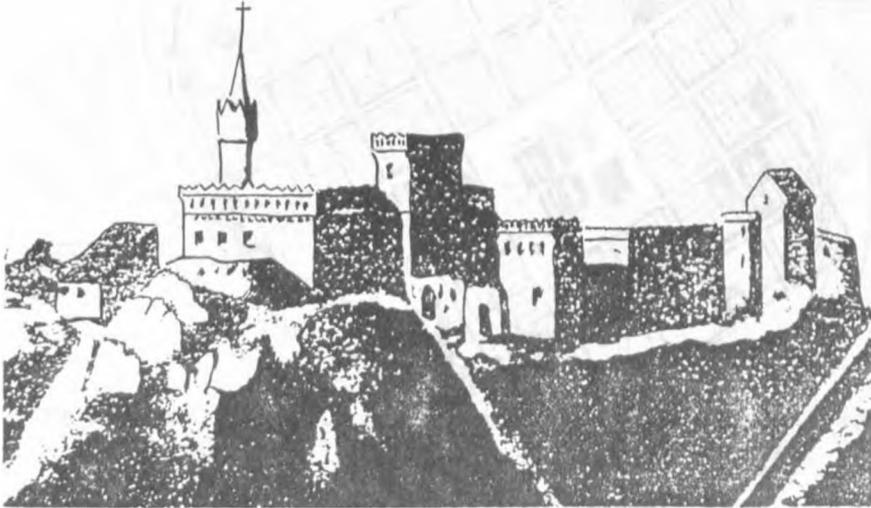
Fig. 8. Ilza. Château – vue du côté de la ville; au premier plan le mur d'enceinte ouest renforcé de bastions

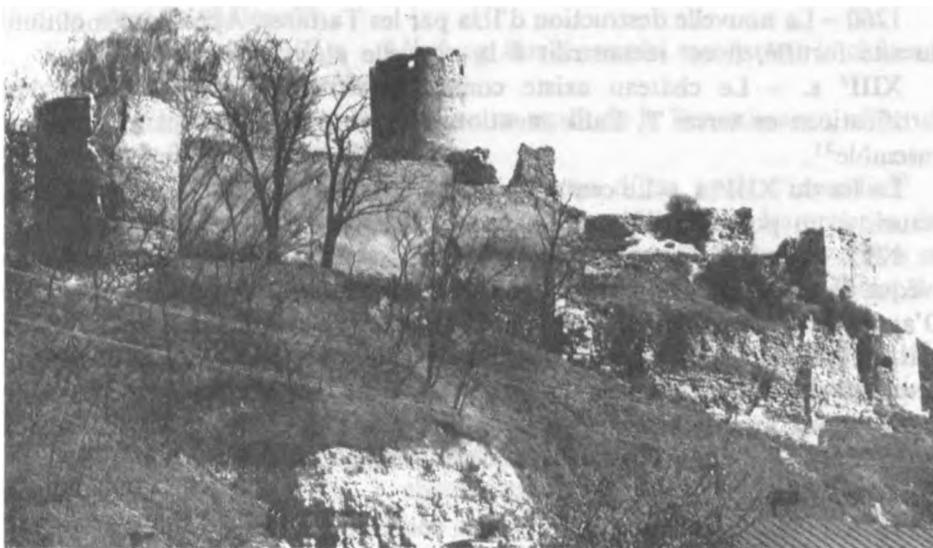
Fig. 9. Ilza. Château – reproduction d'une carte postale dessinée

A la face extérieure des piles de pont on introduisit à cette phase un mur de courtine renforcé de petits bastions en mur (fig. 9). Ils sont disposés
