Olszowicz, Wiesław

Almanach Muzealny 4, 117-130

PLAC TEATRALNY W WARSZAWIE.

WNIOSKI Z BADAŃ ARCHITEKTONICZNYCH RELIKTÓW HISTORYCZNEJ
ZABUDOWY PÓŁNOCNEJ STRONY PLACU

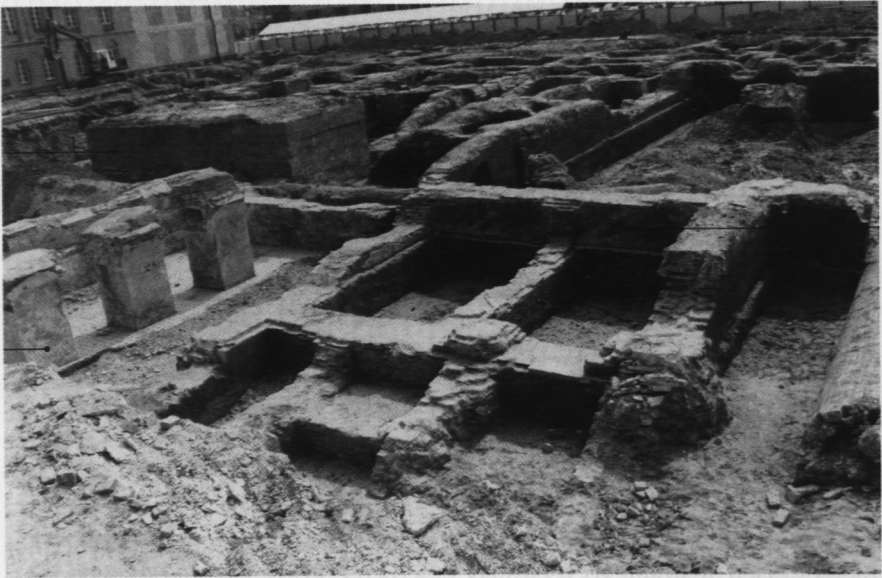
1. Widok wschodniej części terenu badań. W gąszczu ceglanych murów dawnego ratusza wyobcowany beton fundamentu warszawskiej „Nike”

Przeprowadzone badania polegały na odkryciu, inwentaryzacji oraz ocenie historycznej, architektonicznej i konstrukcyjnej pozostałości kondygnacji podziemnych pierwotnej zabudowy (il. 1). Badania objęły w szczególności:

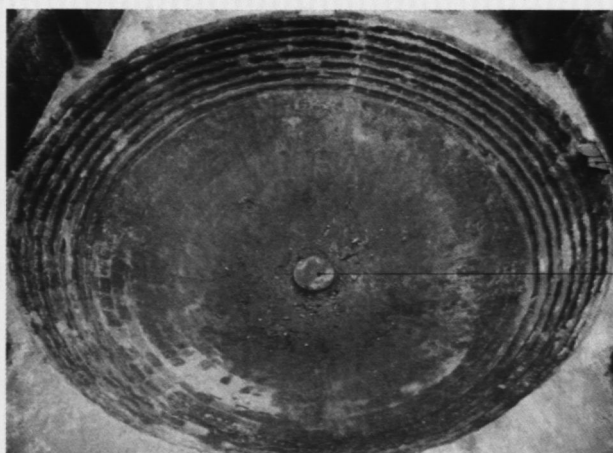
2. Odkopany fundament wieży i rysunek z projektu Józefa Orłowskiego z 1870 r. Widoczny potężny fundament z centralną formą odwróconej kopuły

W najlepszym stanie technicznym były kamiennie-ceglane fundamenty pod wieżą ratusza. Części środkowej fundamentu nadano kształt odwróconej kopuły. Konstrukcja taka jest rzadko stosowana, ciekawa pod względem technicznym i warta zachowania (il. 2).

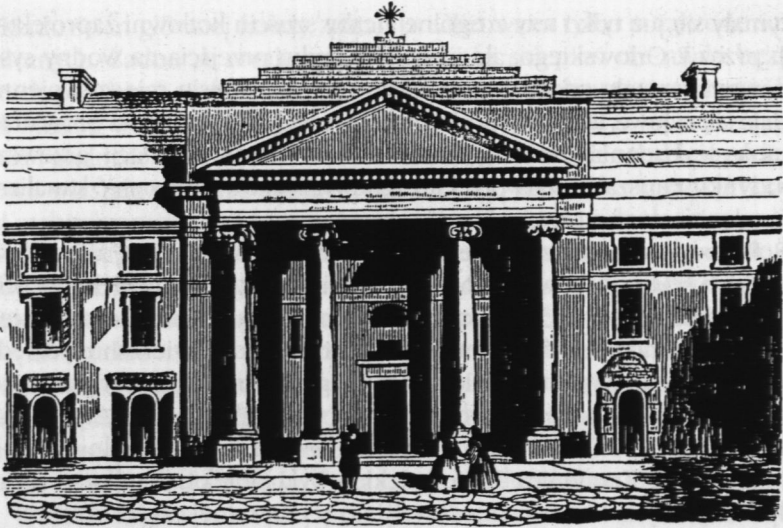
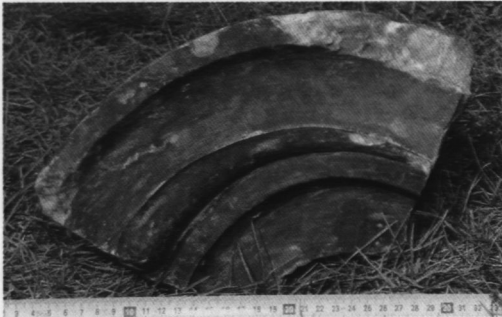
5. Rysunek fasady kościoła z około 1855 r., i jeden z trzech odnalezionych fragmentów kapiteli jońskich kolumn widocznych na rysunku

1. Odnalezione elementy elewacyjne to m.in. trzy fragmenty jońskich kapiteli wieńczących kolumny frontowej ściany kościoła (il. 5) oraz kilka części obramienia głównego portalu odkute w piaskowcu. Profil obramienia wejścia do kościoła ma charakter zdecydowanie barokowy, co daje podstawy do stwierdzenia, że w trakcie przebudowy fasady Chrystian Piotr Aigner zdecydował się na pozostawienie osiemnastowiecznego portalu szczególnie, że rama wejściowa miała prostokątny obrys nie kłócący się z nową kompozycją klasycystycznej fasady.

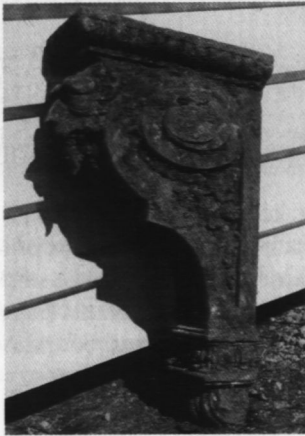
7. Sala Wielka w ratuszu (ryc. B. Pruca z 1870 r.). Ciemnymi obwódkami oznaczono żelwne elementy wystroju odnalezione w trakcie badań (oprac. W. Olszowicz 1996 r.). Jedna z odnalezionych konsol żelwnych wspierających belki sufitu Sali Wielkiej

7. Stosunkowo najlepiej zadokumentowane są sale reprezentacyjne ratusza: Sala Wielka (d. Aleksandrowska), Sala Dekerta, Sala Portretowa i Gabinet Prezydenta. Dzięki starym zdjęciom udało się rozpoznać praktycznie wszystkie bardzo efektowne elementy żeliwnego wystroju Sali Wielkiej i głównej klatki schodowej ratusza. Według wydanego w 1922 r. *Przewodnika po Warszawie* Orłowicza – sala miała „ton biały ze złoceniami”. Liczba odzyskanych detali w powiązaniu z archiwalną dokumentacją fotograficzną dawała praktyczną możliwość rekonstrukcji wnętrza Sali Wielkiej. Niestety

do odtworzenia nie doszło pomimo unikatowego w skali Warszawy wystroju sali (il. 7).

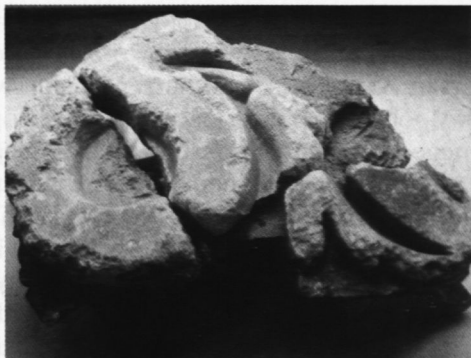
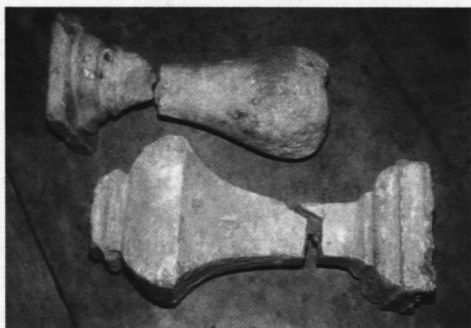
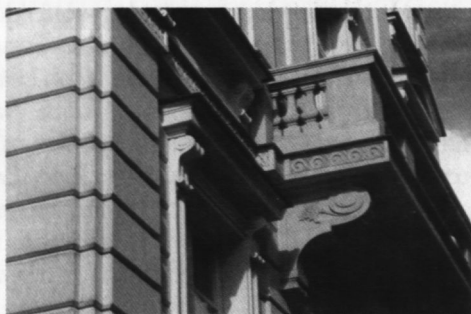
8. Odnalezione fragmenty fryzu kordonowego i tralek balkonowych, których formę powtórzono przy rekonstruowaniu fasady

4. Wszystkie znalezione fragmenty tynkowych fasad ratusza miały ślady powłoki malarskiej w jasnokremowym kolorze. Tralki balkonów były wykonane w sztucznym kamieniu zbrojonym osiowo prętem żelaznym.

Należy wreszcie podkreślić, że wykonane badania stały się podstawą architektoniczno-konstrukcyjnej dokumentacji projektowej wykonanej przez Pracownię PKZ „Zamek”, która umożliwiła odtworzenie historycznej formy fasad (il. 8). Najbardziej realnym i uchwytnym efektem wykonanych badań są więc istniejące, zrekonstruowane fasady przy placu Teatralnym, zszpeczone niestety zbyt uproszczoną stolarką okien i drzwi oraz niedostosowaniem układu kondygnacji bankowych do architektonicznych podziałów elewacji. To właśnie o tych fasadach napisał redaktor Jerzy S. Majewski w 7 numerze miesięcznika „Architektura” z 2000 r.: „Od tyłu architektura budynków jest współczesna, zaledwie poprawna i dość nudna [...]. Nowe formy po prostu nie konkurują z historycznymi fasadami. Te zaś zrekonstruowane z dużą wiernością są znakomite”.
