Pod brukiem rynku : obserwacje archeologiczne na Rynku Starego Miasta w Warszawie w 2013 r.

Almanach Muzealny 8, 71-88

POD BRUKIEM RYNKU. OBSERWACJE ARCHEOLOGICZNE NA RYNKU STAREGO MIASTA W WARSZAWIE W 2013 R.

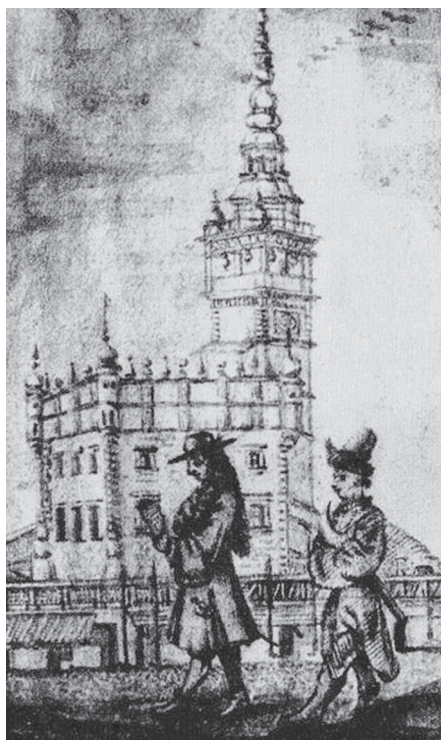
Ryc. 2. Ratusz staromiejski, widok z 1701 r.

prowadziła zewnętrzna klatka schodowa. Znajdowała się tam część reprezentacyjna: sień oraz bogato zdobiona sala sądowa. Obok niej mieściły się izby pełniące funkcje zbrojowni oraz skarbcza – archiwum. Najwyższą kondygnację zajmowały izdebki służby miejskiej, trębacza i zegarmistrza⁶.

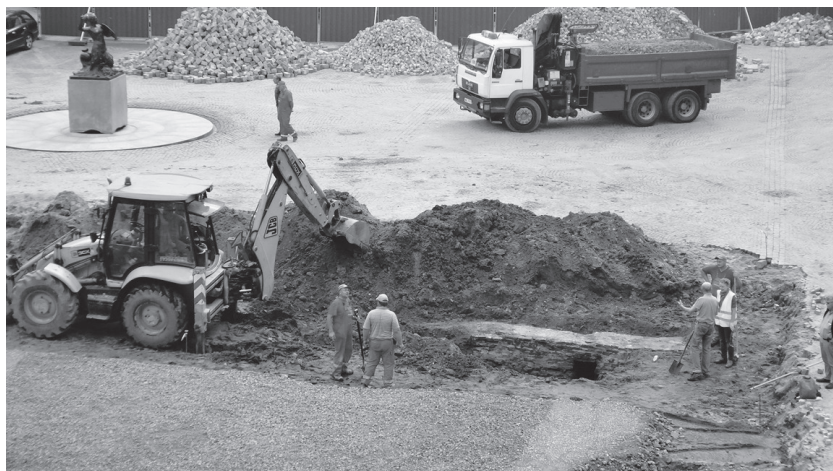
Fot. 1. Rynek Starego Miasta w Warszawie w trakcie rewitalizacji. Odkrycie fundamentu kramów z początku XVIII w.

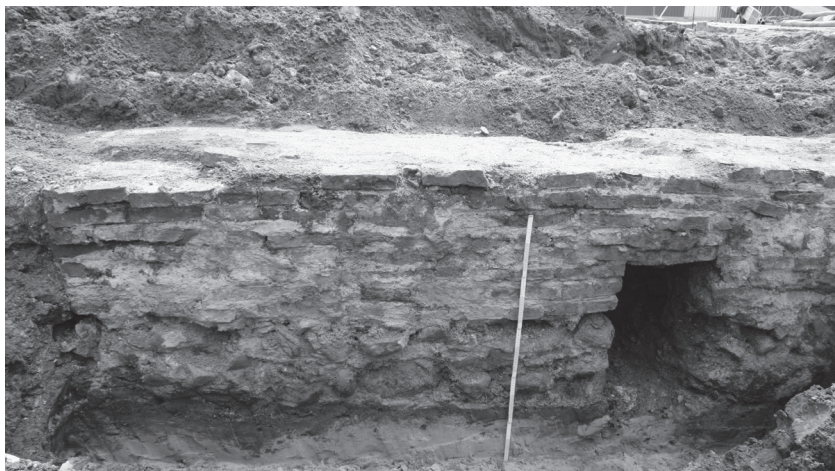
13 Wymiary cegieł fundamentów kramów: dł. 240–243 mm, szer. 132–136 mm, gr. 50–55 mm.

Fot. 2. Rynek Starego Miasta w Warszawie. Fundament kramów z początku XVIII w.

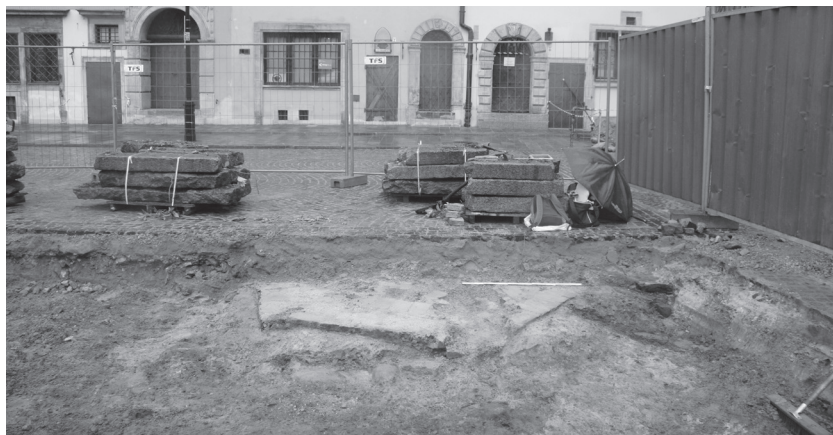
Fot. 3. Rynek Starego Miasta w Warszawie. Południowa część fundamentu kuny

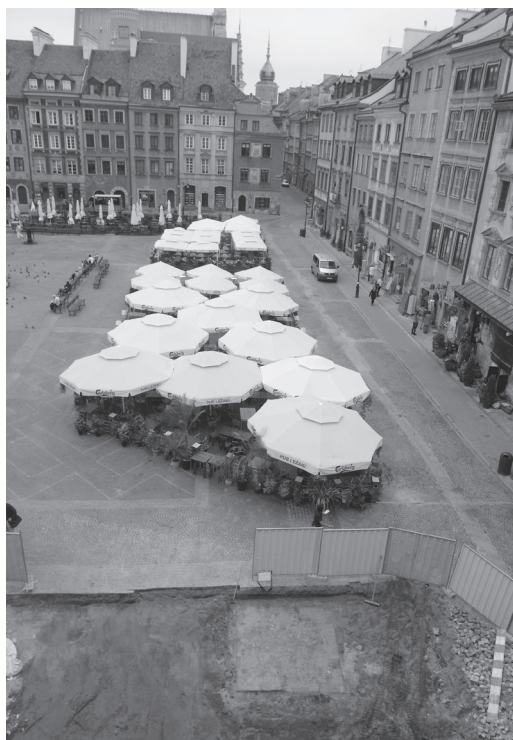
Fot. 4. Rynek Starego Miasta w Warszawie. Fundament pręgierza

wienia na widok publiczny: kunę i pręgierz (ryc. 4). Kuna, zbudowana w 1647 roku i zlokalizowana w północno-wschodnim narożniku rynku, miała postać niedużej klatki z prętów żelaznych na niewysokim postumencie. Uwieczniona została na pierwszym planie ryciny Zygmunta Vogla z 1785 roku, przedstawiającej widok Rynku Starego Miasta od strony wylotu ul. Krzywe Koło. Po północno-zachodniej stronie, bliżej ulicy Nowomiejskiej, stał pręgierz: kamienny słup, na którego szczycie znajdowała się figura starca z brodą, jedną ręką trzymającego za włosy ściętą ludzką głowę, a w drugiej miecz sprawiedliwości¹⁴. Informacje te potwierdziły się po zdjęciu starej nawierzchni: w planie rynku ukazały się dwa ceglane fundamenty, których lokalizacja odpowiadała w przybliżeniu wspomnianym obiektom (ryc. 1). W trakcie prac remontowych w północno-wschodniej części rynku odsłonięto relikty fundamentu, dość mocno zniszczonego w części północnej, identyfikowanego jako pozostałość kuny z połowy XVII wieku¹⁵. Lepiej zachowana część południowa pozwoliła na rekonstrukcję obiektu (fot. 3, ryc. 5). Jego najwyższa zachowana partia ceglana miała kształt sześcioboku o długości boku 1,8 m. Wymurowana była na szerszej w obrysie ceglano-kamiennej podwalinie, łączonej zaprawą wapienną i posadowionej na głębokości co najmniej 0,5 m poniżej odsłoniętej korony. Na przeciwnym krańcu rynku, w północno-zachodniej części, odsłonięto koronę drugiego ceglano-kamiennego fundamentu na planie prostokąta o wymiarach 3,0 x 2,9 m (fot. 4, ryc. 6). Stanowił on zapewne podstawę daw-

nego pręgierza. Posadowiony został na nieco szerszej w obrysie podwalinie ceglano-kamiennej, wykonanej w wąskoprzestrzennym wkopie fundamentowym do głębokości około 0,6 m poniżej odsłoniętej korony. Wymurowano go z cegieł o wymiarach zbliżonych do użytych w fundamentach kramów, co wskazywałoby na jego osiemnastowieczną proveniencję¹⁶.

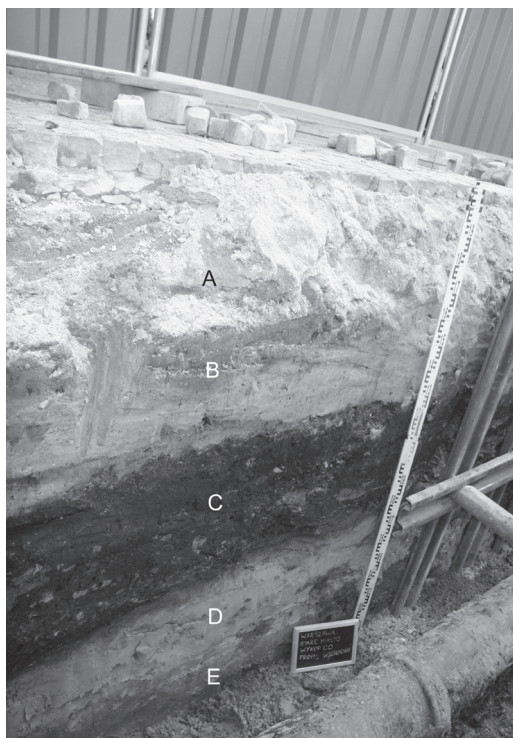
Fot. 5. Rynek Starego Miasta w Warszawie. Układ nawarstwień użytkowych rynku zadokumentowany w wykopie pod wymianę magistrali wodociągowej. A – podsypka współczesna, B – warstwy niwelacyjne, XVI-XVII w., C – nawarstwienia użytkowe rynku, XIV-XV w., D, E – warstwy naturalne (calec)

niezakłócony układ warstw kulturowych późnośredniowiecznych i wczesnonowożytnych (fot. 5), wzdłuż ściany wschodniej zarejestrowano jedynie przemieszane wypełnisko wkopu, który zniszczył starsze nawarstwienia aż do naturalnego podłoża. Pod wpływem wstrząsów osunął się fragment ściany wschodniej z luźnym zasypiskiem wkopu, odsłaniając w nim drewnianą rurę wodociągową (fot. 6). Wykonana była z nieokorowanego pnia sosny o średnicy 24–30 cm, z wydrążonym przepustem o średnicy 7–10 cm. Położona była w osi równoległej do zachodniej pierzei rynku, na głębokości 140 cm od powierzchni, poniżej poziomu przemarzania gruntu. Rura ta biegła przez całą długość placu, dochodząc do studzienki rewizyjnej w jego południowo-zachodnim narożniku (ryc. 1). Studzienki takie miały za zadanie ułatwić dostęp do niewralgicznych połączeń odgałęzień wodociągu, umożliwiając ich kontrolę i konieczne naprawy. Ta, odkryta na Ryнку Starego Miasta, miała formę drewnianej, w przybliżeniu kwadratowej skrzyni bez dna, o ścianach złożonych z dwóch desek dębowych o długości 1,30–1,45 m i szerokich na około 20 cm, łączonych w narożnikach na zrąb. Wewnątrz odsłonięto łączenie dwóch drewnianych rur wodociągowych (fot. 7, ryc. 7). Pierwsza, odkryta w wykopie wzdłuż strony Kołłątaja, przechodziła przez całą szerokość studzienki. Od góry zaopatrzona została w prostokątny wizjer zasłonięty dopasowanym czopem. We wschodniej ścianie studzienki znajdował się wylot

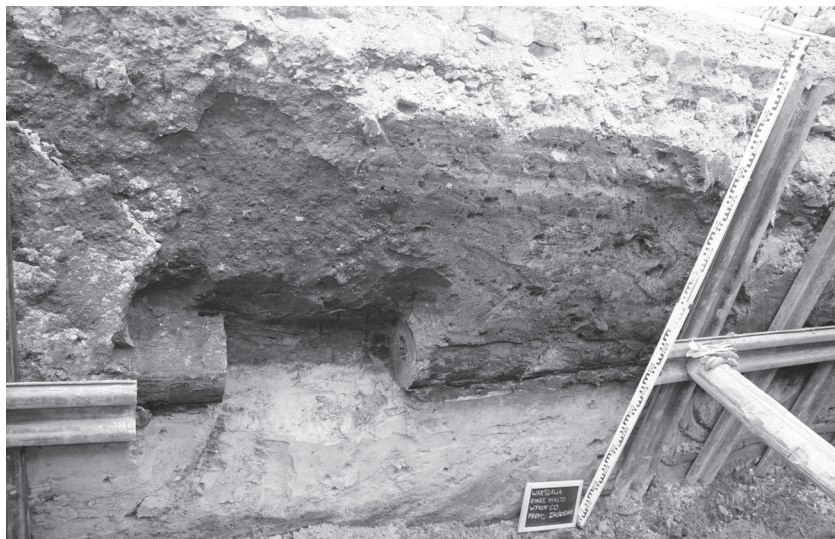
Fot. 6. Rynek Starego Miasta w Warszawie. Drewniana rura wodociągowa z I połowy XVII w. w wykopie pod wymianę magistrali wodociągowej

drugiej rury drewnianej o średnicy około 32 cm, biegnącej wzdłuż strony Zakrzewskiego w kierunku wschodnim, zapewne do znajdującego się pośrodku zbiornika. Obie rury połączone były ze sobą metalowym łącznikiem, wychodzącym z wpustu jednej i dochodzącym do otworu w ścianie bocznej drugiej rury. Wyniki badań dendrochronologicznych pobranych próbek wykazały, iż rurociąg wykonany został z drewna ściętego w 1629 roku²¹. Ponieważ drewno na rury wodociągowe zalecano kłaść do ziemi mokre, można przyjąć, iż właśnie w tym roku położono odkryty wodociąg bądź też dokonano jego ostatniej naprawy.

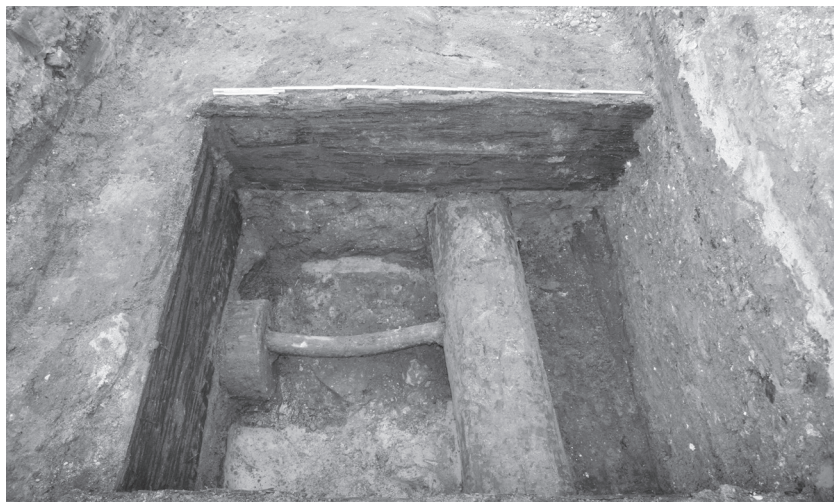
Fot. 7. Warszawa, Rynek Starego Miasta, południowo-zachodni narożnik rynku. Wnętrze studzienki rewizyjnej. Widok w kierunku południowym
