Badania i częściowa rekonstrukcja średniowiecznej kamiennej wieży (stan. 1/2) i pozostałości cegielni (stan. 145) w Chełmie-Bieławinie

Archeologia Polski Środkowowschodniej 2, 162-164

BADANIA I CZĘŚCIOWA REKONSTRUKCJA ŚREDNIOWIECZNEJ KAMIENNEJ WIEŻY (STAN. 1/2) I POZOSTAŁOŚCI CEGIELNI (STAN. 145) W CHELMIE-BIELAWINIE

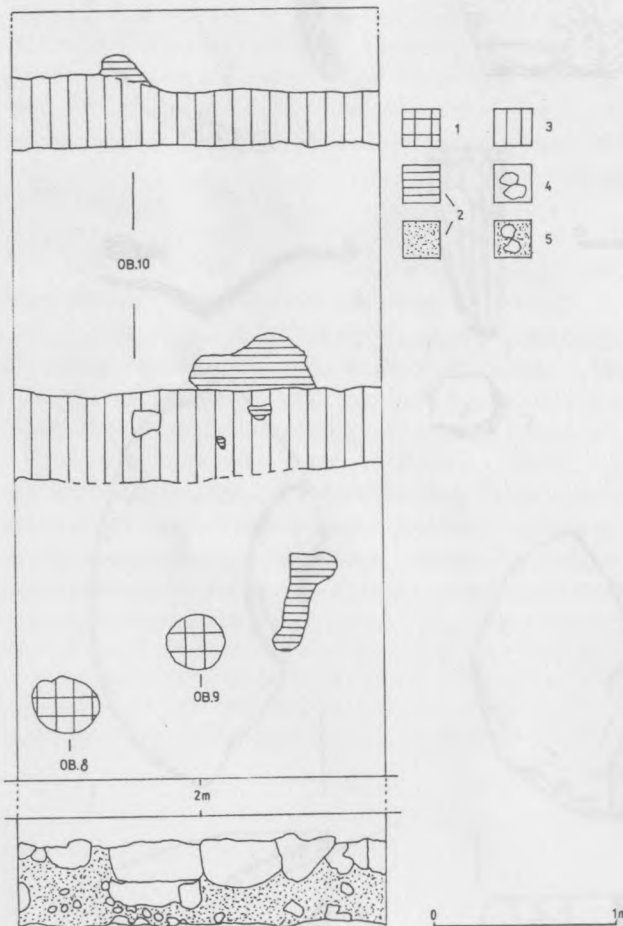
Ryc. 1. Chełm-Bielawin, stan. 1/2. Plan wykopu na głębokości 130 cm z pozostałościami fundamentu nieokreślonego budynku (ob. 10) oraz dołkami postupowymi (ob. 8 i 9): 1-dołki postupowe, 2-zaprawa wapienna, 3-pozostałości fundamentu nieokreślonego budynku, 4-kamienie, 5-odsadzka kamienna wieży z zaprawą wapienną (rys. T. Dzieńkowski).

czono powierzchnię gródka. Założono tylko jeden sondażowy wykop (nr 11 - numeracja ciągła z dotychczasowych sezonów badawczych) o wymiarach 1 x 7 m, stykający się z zewnętrzną stroną ściany północnej. Z tej strony, podczas poprzednich badań (1976, 1979, 1983 i 1984) nie zakładano wykopów. W odległości około 4 m od lica muru odkryto pozostałości fundamentu nieokreślonej konstrukcji - budynku? (obiekt 10), a około 3 m od lica dwa niewielkie dołki postupowe - obiekt 8 i 9 (ryc. 1). Hipoteza, że są to ślady po rusztowaniach z czasów budowy wieży wymaga weryfikacji w toku dalszych prac wykopaliskowych.

Additionally, an excavation trench No. 11 was set up 3 m from the wall where postholes and remains of a feature were found, which together could have constituted a timber-stone building from the time of the tower's functioning.

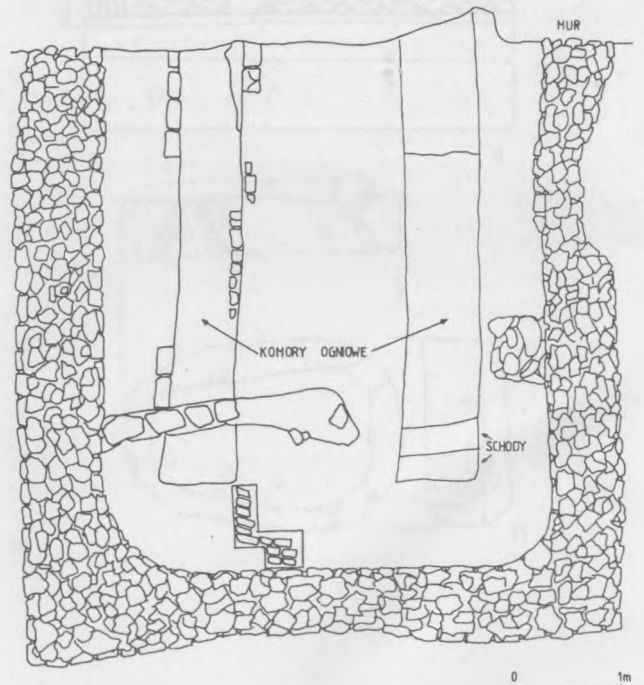
Ryc. 2. Chełm-Bielawin, stan. 145. Plan zachowanej części cegielni (ob. 1) (rys. St. Gołub, Z. Nowakowski).

prowadzono tu prace o charakterze sondażowym. W wykopie 1 (największym) zbadano pozostałości dolnej części cegielni (obiekt nr 1). Konstrukcja była zbudowana z licowanego muru ceglano-opokowego, łączonego gliną (ryc. 2). Odsłonięto całą południową część prostokątnego (lub kwadratowego) w planie obiektu, szerokości około 5,5 m, z dwoma komorami ogniowymi, wykładanymi cegłami palcówkami. Do jednej z komór prowadziły dwa schodki. Długość obiektu z powodu zniszczenia niemożliwa jest dziś do rekonstrukcji. Przez analogię do podobnych współczesnych obiektów można przypuszczać, że mogła wynosić od pięciu do kilkunastu metrów. Część naziemna przypuszczalnie miała konstrukcję z drewna i była zadaszona. W obiekcie znaleziono dwa całe naczynia, w tym trzyuchą zdobioną wazę (ryc. 3: 1) i nożyk z żelaza (ryc. 3: 3).

During the construction of the city's sewage farm remnants of a brickyard were found, which can be provisionally dated to the 15th-17th centuries. The feature was built of bricks, marl and stones joined with clay, and measured 5,5 m in width. There were two fire chambers in the lower part the brick kiln which was surrounded by a wall.

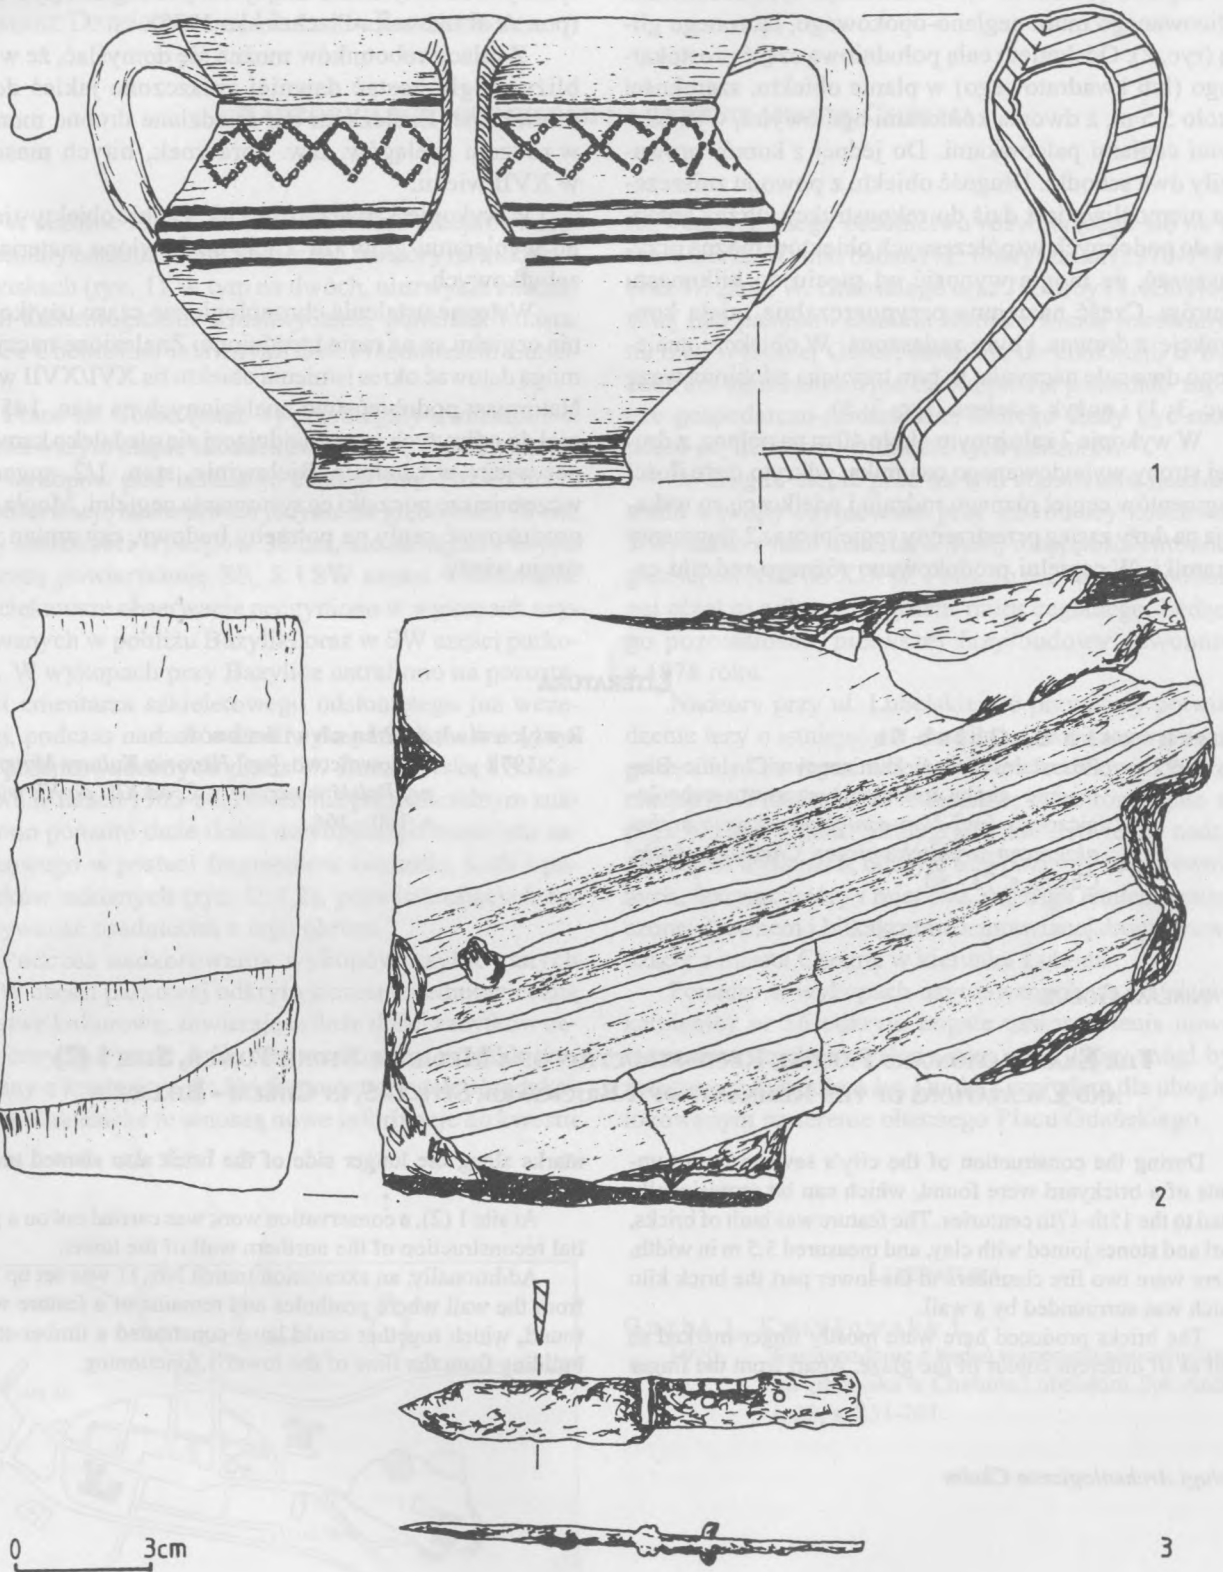
Ryc. 3. Chełm-Bielawin, stan. 145. Wybór ceramiki z obiektu 1: 1 – ornamentowane naczynie z trzema uchami, 2 – fragmenty cegły palcówki z ukośnym palcowaniem, 3 – nożyk z żelaza (rys. A. Mazur wg Z. Nowakowskiego).

gły, m.in. palcówki, szklwione i formowane na stronie wierzchniej bruzdami podłużnymi oraz ukośnymi, niespotykanymi na dotychczas znajdujących ceglach (ryc. 3: 2) (por. A. Rutkowska-Płachcińska 1978).
